ID : 숙사교(인쇄방향) S1 교면포장

ID: **속사포(이천방향) S2 바닥판하면**

ID: **속사포(인천방향) 교대 A2**

ID: 속사포(인천방향) 표각 P1(1/2)

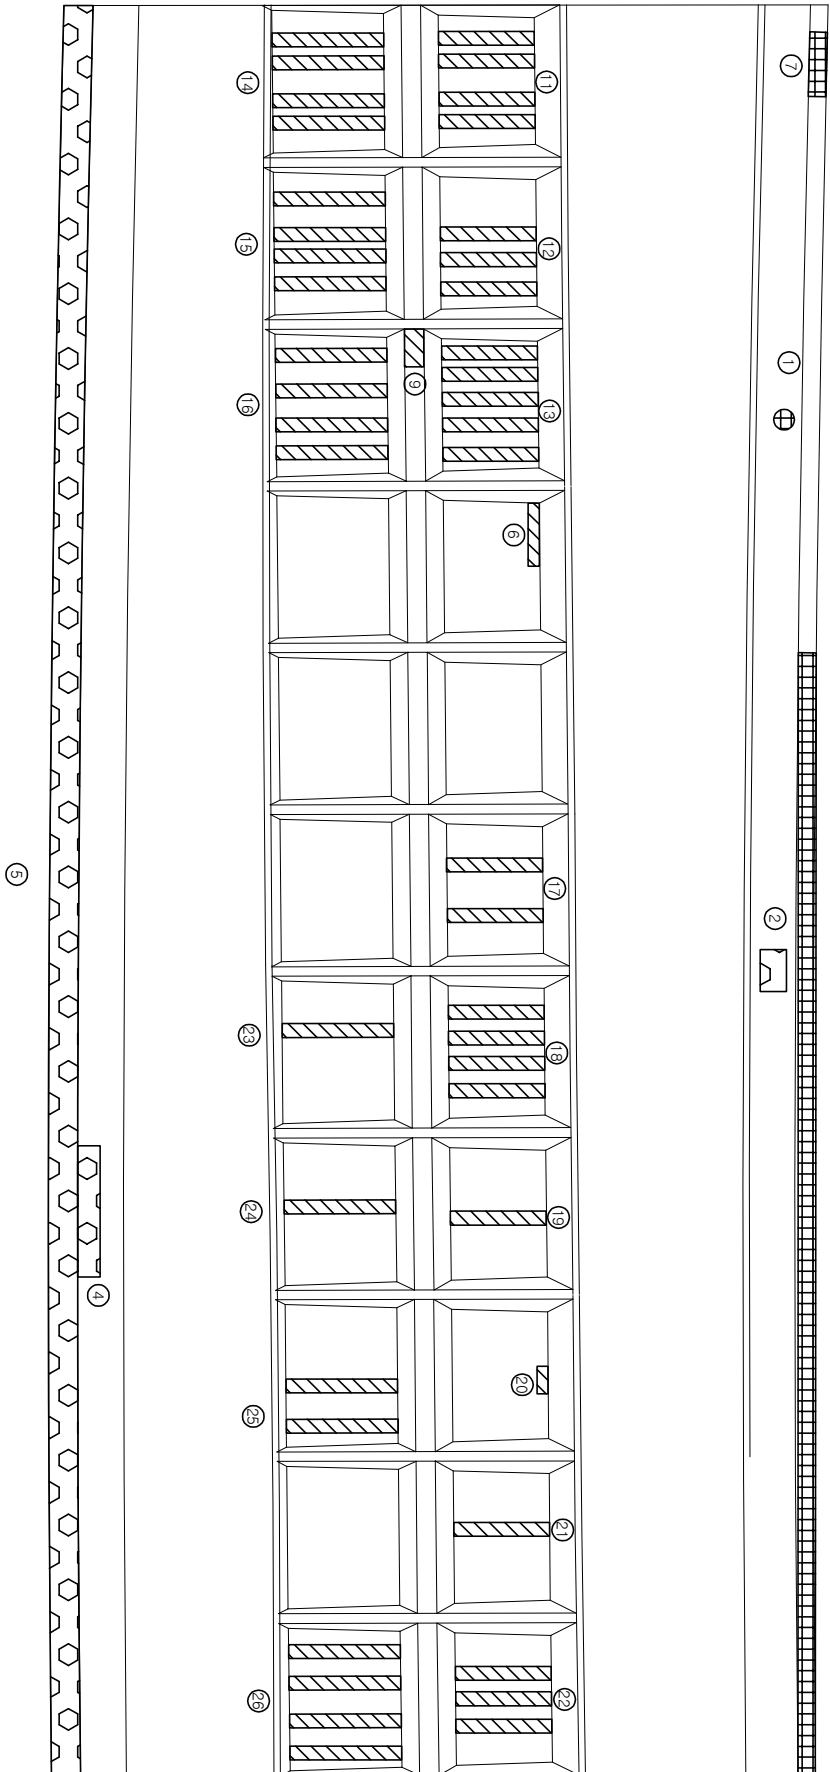
| No. | 식(N)<br>구(%) | 산성내용 | 폭(mm) | 길이(m) | 너비(m) | 물량 | 단위 | 개소 | 산성물량 | 비고 |
|---|---|---|---|---|---|---|---|---|---|---|
| 6 | P | 데크플레이트 부식 | 0.10 | 2.50 | 0.25 | 0.25 | m <sup>3</sup> | 1 | 0.25 | 보수완료 |
| 11 | N | 데크플레이트 부식 | 0.20 | 2.50 | 0.50 | 0.50 | m <sup>3</sup> | 4 | 2.00 | |
| 12 | N | 데크플레이트 부식 | 0.20 | 2.50 | 0.50 | 0.50 | m <sup>3</sup> | 3 | 1.50 | |
| 13 | N | 데크플레이트 부식 | 0.20 | 2.50 | 0.50 | 0.50 | m <sup>3</sup> | 5 | 2.50 | |
| 14 | N | 데크플레이트 부식 | 0.20 | 2.50 | 0.50 | 0.50 | m <sup>3</sup> | 4 | 2.00 | |
| 15 | N | 데크플레이트 부식 | 0.20 | 2.50 | 0.50 | 0.50 | m <sup>3</sup> | 4 | 2.00 | |
| 16 | N | 데크플레이트 부식 | 0.20 | 2.50 | 0.50 | 0.50 | m <sup>3</sup> | 4 | 2.00 | |

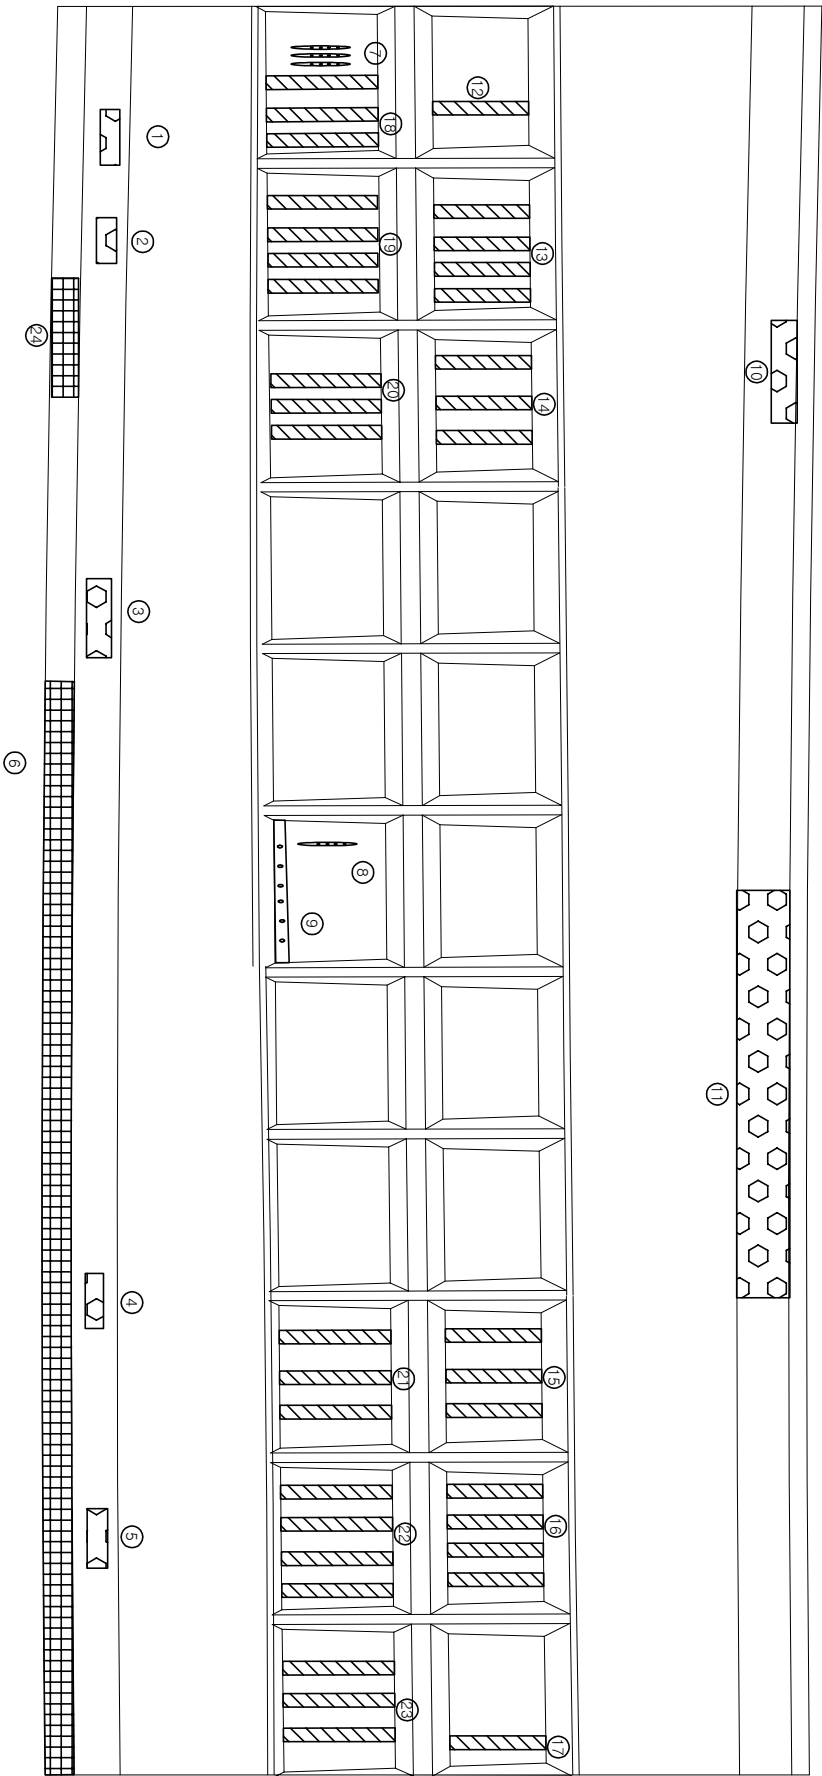
ID : 숙사교(인처방향) S4 바닥판하면

| No. | 시(N)<br>구(P) | 산성내용 | 폭(mm) | 깊이(m) | 너비(m) | 물량 | 단위 | 개소 | 산성물량 | 비고 |
|---|---|---|---|---|---|---|---|---|---|---|
| 7 | P | 데크플레이트 부식 | 2.50 | 0.20 | 0.50 | m <sup>3</sup> | m <sup>3</sup> | 3 | 1.50 | |
| 8 | P | 데크플레이트 부식 | 0.20 | 2.50 | 0.50 | m <sup>3</sup> | m <sup>3</sup> | 1 | 0.50 | |
| 9 | P | 데크플레이트 부식 | 0.20 | 5.00 | 1.00 | m <sup>3</sup> | m <sup>3</sup> | 1 | 1.00 | |
| 12 | N | 데크플레이트 부식 | 0.20 | 2.50 | 0.50 | m <sup>3</sup> | m <sup>3</sup> | 1 | 0.50 | |
| 13 | N | 데크플레이트 부식 | 0.20 | 2.50 | 0.50 | m <sup>3</sup> | m <sup>3</sup> | 2 | 1.00 | |
| 24 | N | 콘크리트 백리 | 0.30 | 1.50 | 0.45 | m <sup>3</sup> | m <sup>3</sup> | 1 | 0.45 | 모수원로 |

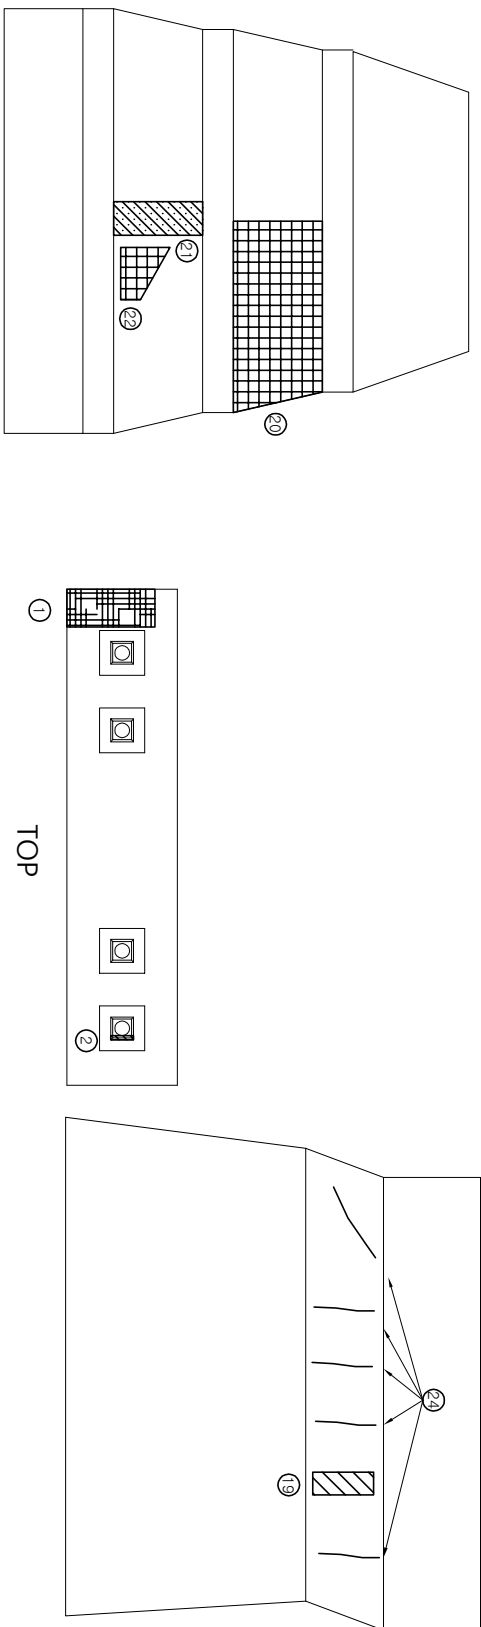
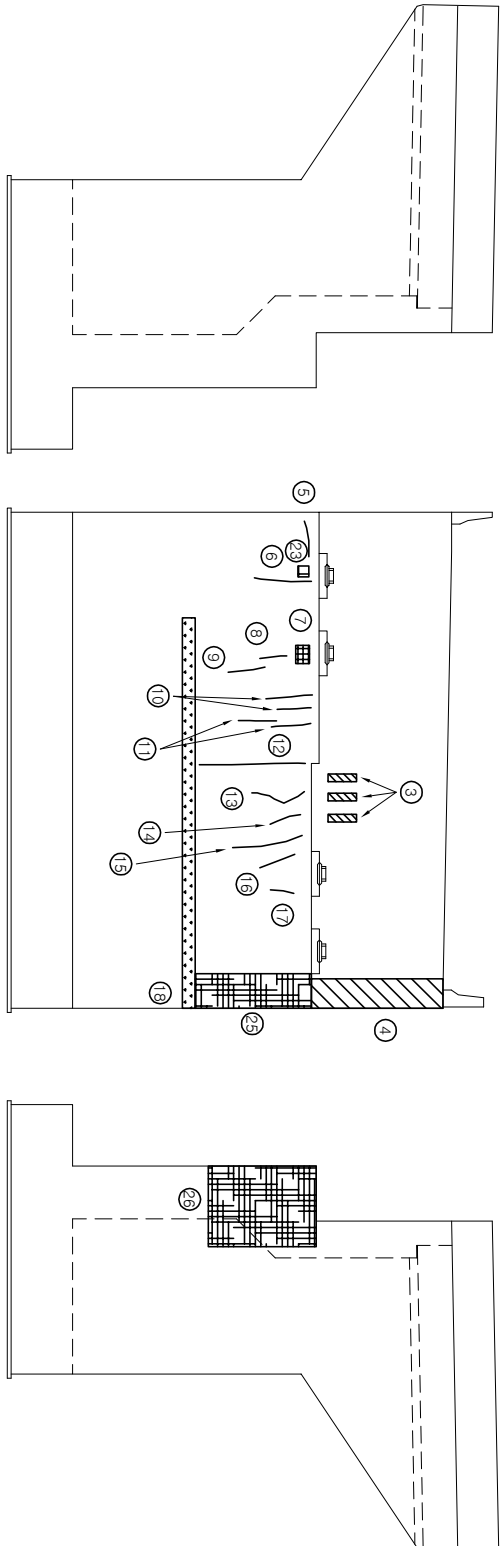
| No. | 신(인)<br>구(인) | 순산내용 | 폭(mm) | 길이(m) | 너비(m) | 물량 | 단위 | 개소 | 순산물량 | 비고 |
|---|---|---|---|---|---|---|---|---|---|---|
| 1 | P | 망상균열(cw=0.2mm) | | 0.80 | 1.10 | 0.88 | m <sup>2</sup> | 1 | 0.88 | 보수부 |
| 2 | P | 발암장치 부식 | | 0.50 | 0.60 | 0.30 | m <sup>2</sup> | 4 | 1.20 | |
| 4 | P | 망상균열(cw=0.2mm) | | 2.70 | 1.00 | 2.70 | m <sup>2</sup> | 1 | 2.70 | 배터동반 |
| 5 | P | 균열(cw=0.3mm) | | 1.00 | | 1.00 | m | 1 | 1.00 | 보수완료 |
| 24 | N | 균열(cw=0.1mm) | 0.10 | 2.00 | | 2.00 | m | 5 | 10.00 | |
| 25 | N | 망상균열(cw=0.2mm) | | 1.40 | 1.00 | 1.40 | m <sup>2</sup> | 1 | 1.40 | |
| 26 | N | 망상균열(cw=0.2mm) | | 1.20 | 1.30 | 1.56 | m <sup>2</sup> | 1 | 1.56 | |

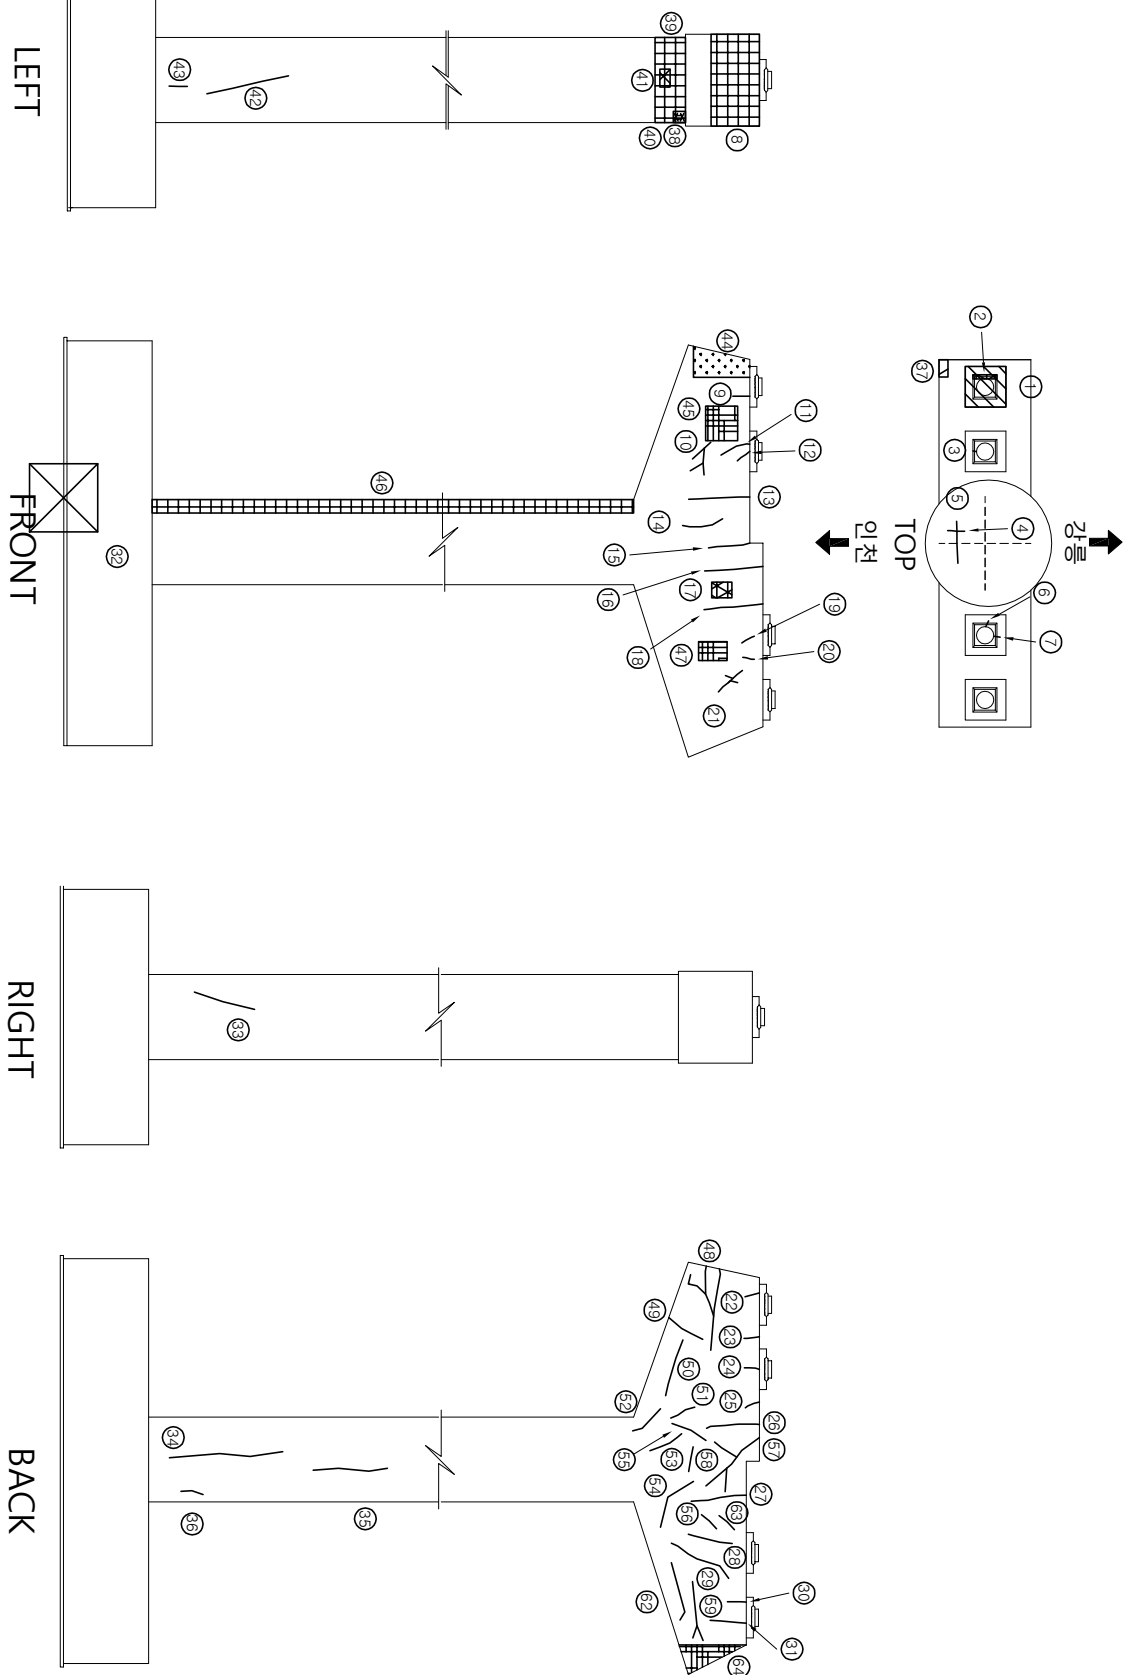
| No. | 시(市)구(區) | 산상내용 | 폭(mm) | 길이(m) | 너비(m) | 물량 | 단위 | 개소 | 산상물량 | 비고 |
|---|---|---|---|---|---|---|---|---|---|---|
| 1 | P | 반침장치 부식 | | 0.80 | 0.80 | 0.64 | m <sup>2</sup> | 1 | 0.64 | |
| 2 | P | 반침모르타르 균열(cw=0.1mm) | 0.10 | 1.20 | | 1.20 | m | 1 | 1.20 | |
| 3 | P | 반침모르타르 균열(cw=0.3mm) | 0.30 | 1.00 | | 1.00 | m | 1 | 1.00 | |
| 4 | P | 균열(cw=0.2mm) | 0.20 | 1.20 | | 1.20 | m | 1 | 1.20 | |
| 13 | P | 균열(cw=0.3mm) | 0.30 | 3.50 | | 3.50 | m | 1 | 3.50 | 보수완료 |

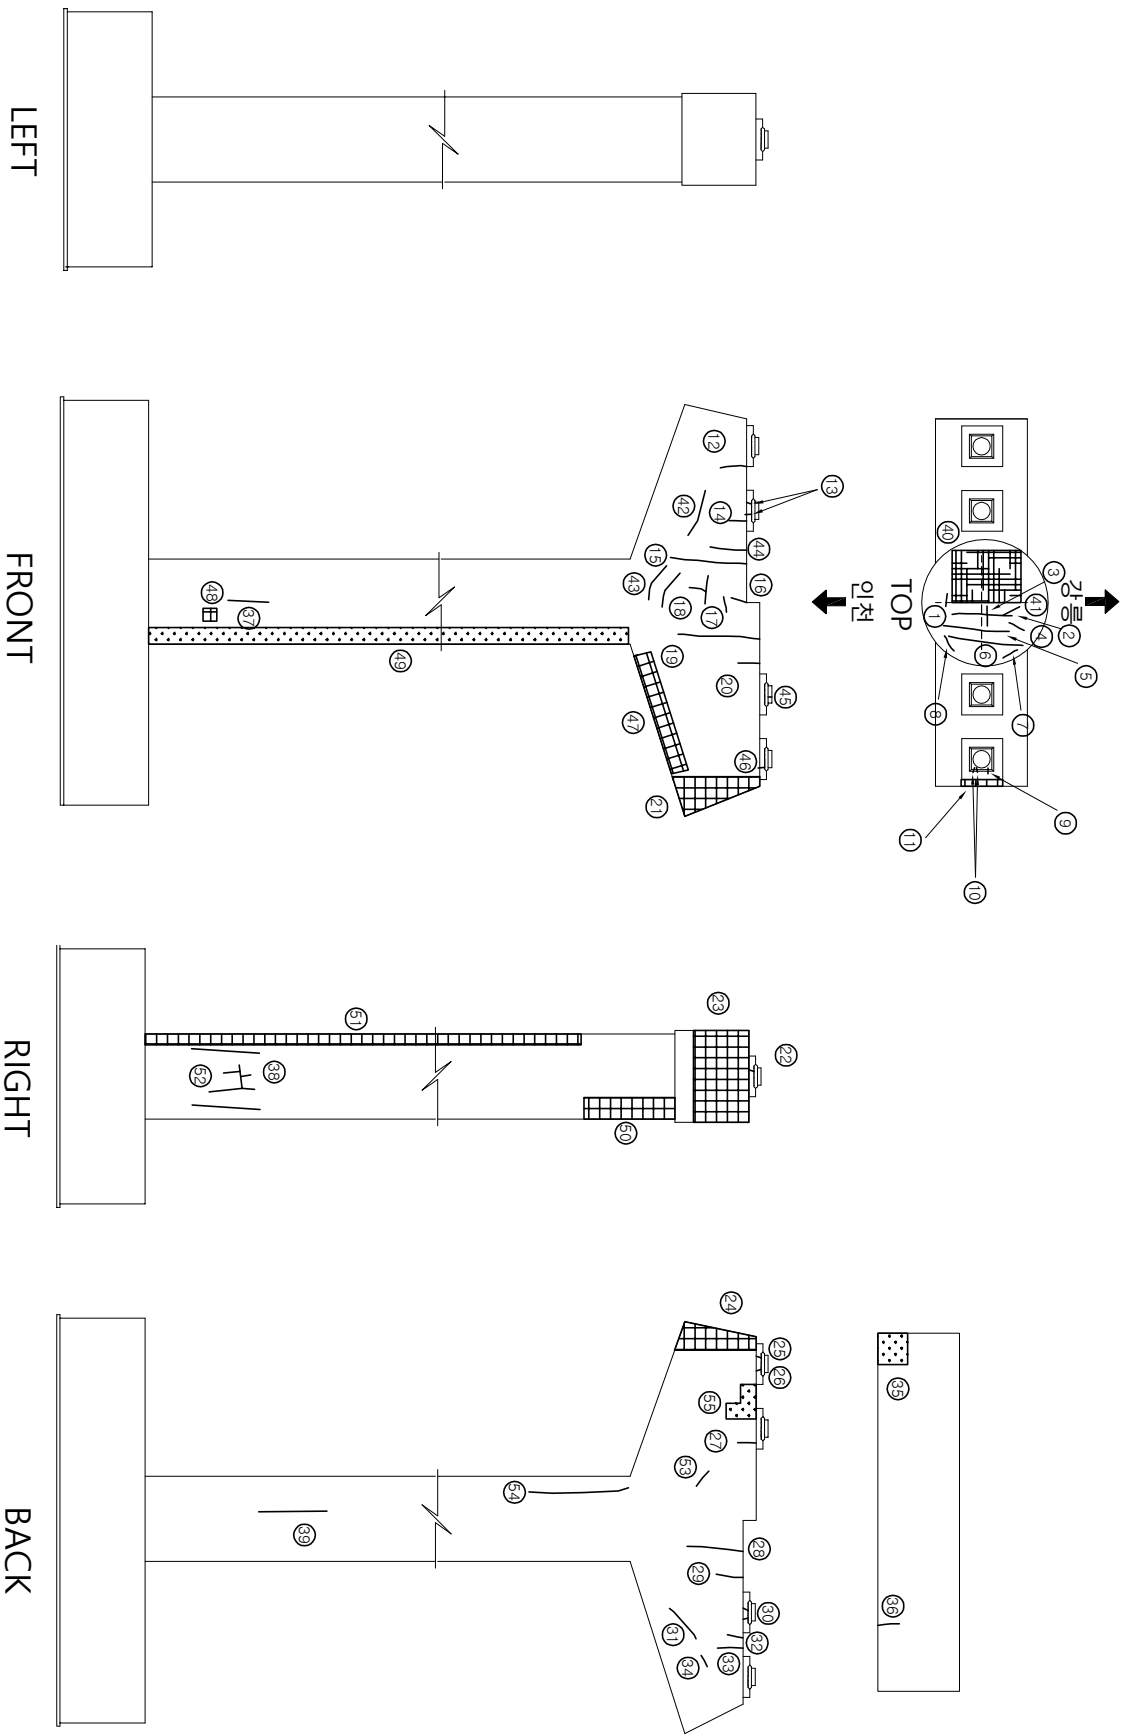
ID: 속사포(인천방향) 교각 P4

| No. | 신(N)<br>구(ᄡ) | 손상내용 | 폭(mm) | 길이(m) | 너비(m) | 물량 | 단위 | 개소 | 손상물량 | 비고 |
|---|---|---|---|---|---|---|---|---|---|---|
| 1 | P | 구월(cw=0.3mm) | 0.30 | 0.40 | | 0.40 | m | 1 | 0.40 | 보수원로 |

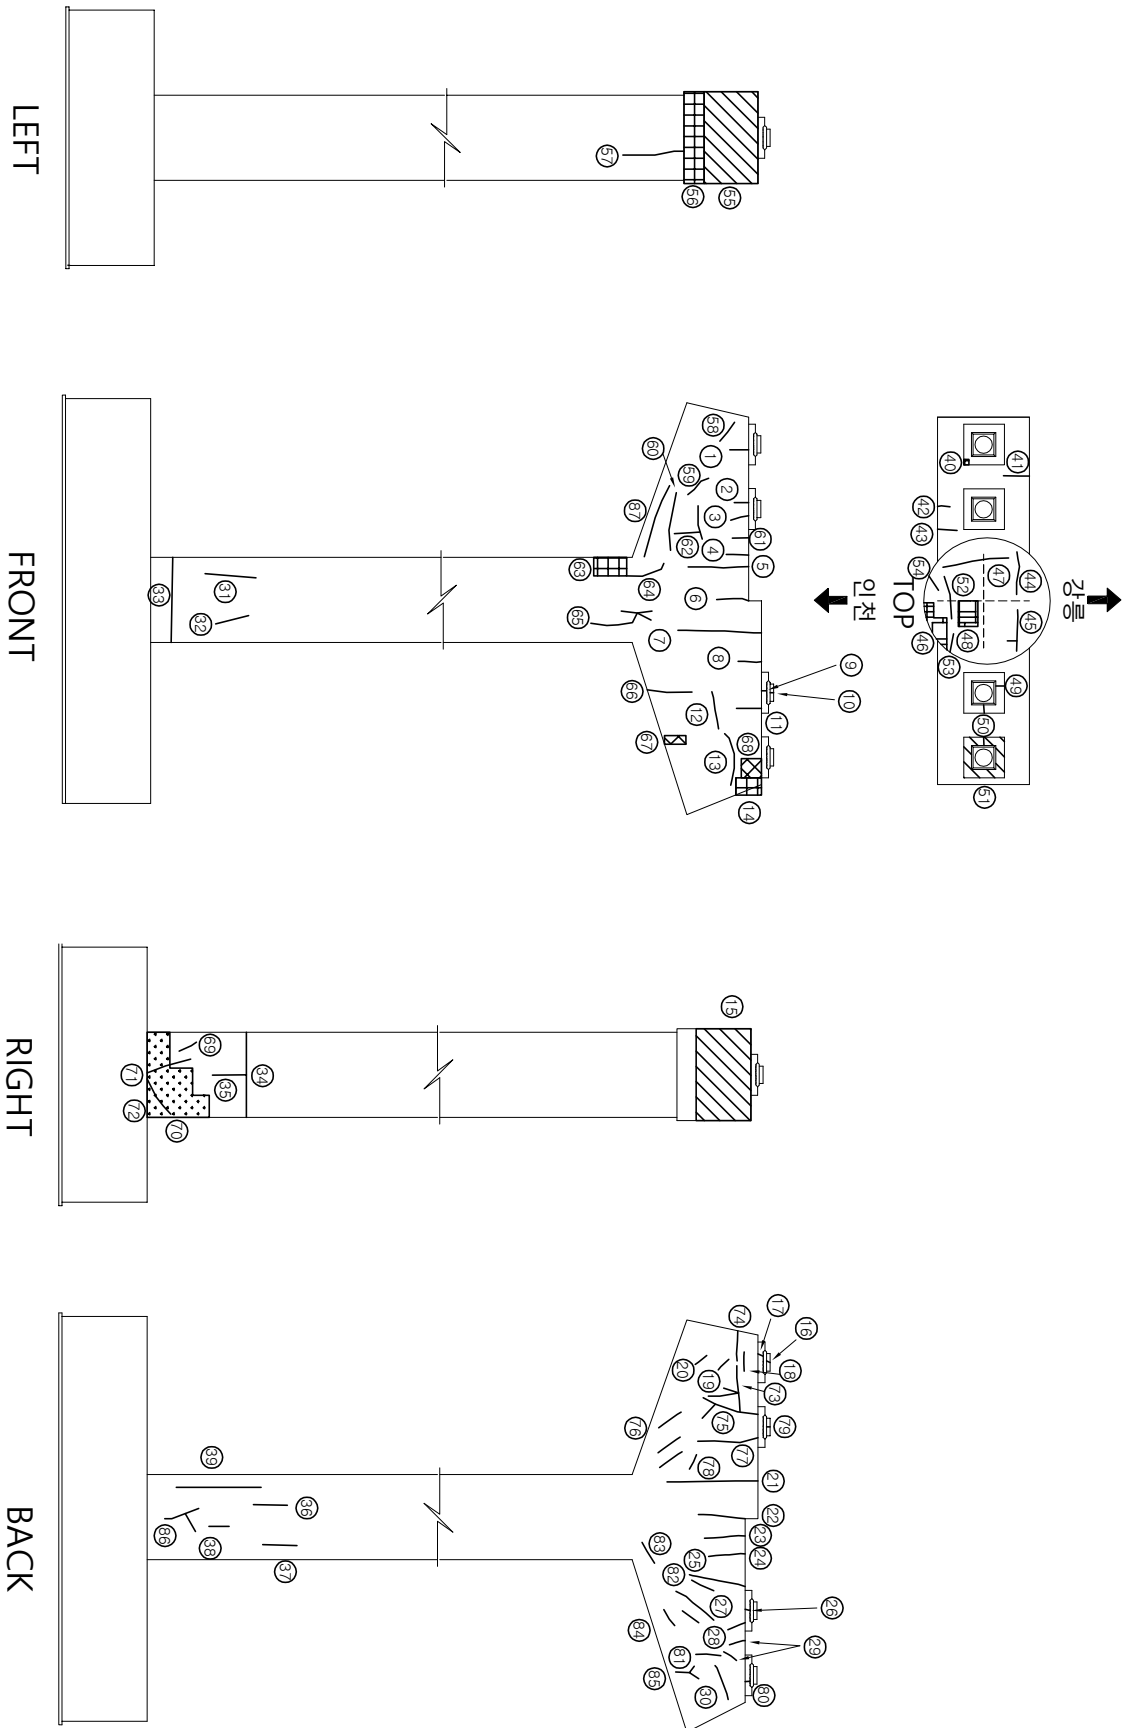
ID: 속사포(인천방향) 표각 P5(1/2)

| No. | 신(인)<br>구(위) | 손상내용 | 폭(mm) | 길이(m) | 너비(m) | 물량 | 단위 | 개소 | 산성물량 | 비고 |
|---|---|---|---|---|---|---|---|---|---|---|
| 1 | P | 균열(cw=0.2mm) | 0.20 | 0.60 | | 0.60 | m | 1 | 0.60 | |
