## 1. 전경

속사교(인천)

### 3. 외관조사

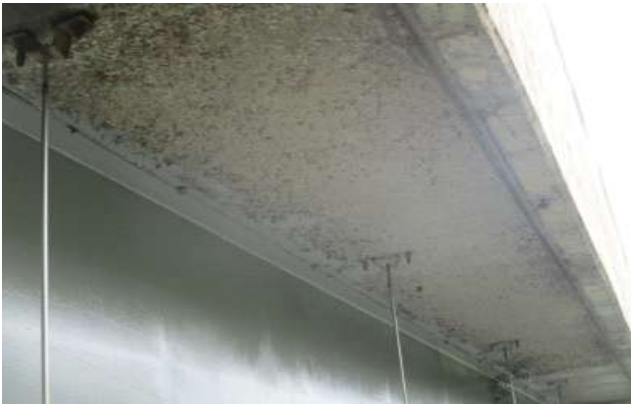
| 시설물명 | | | 속사교(인천) | | |
|---|---|---|---|---|---|
| 1 | S1 | | 2 | 바닥판 | |

| 시설물명 | | | 속사교(인천) | | |
|---|---|---|---|---|---|
| 사진<br>번호 | 경간/<br>지점 | 바닥판<br>콘크리트 표면열화(표층박리) | 사진<br>번호 | 경간/<br>지점 | 바닥판<br>철근노출 |

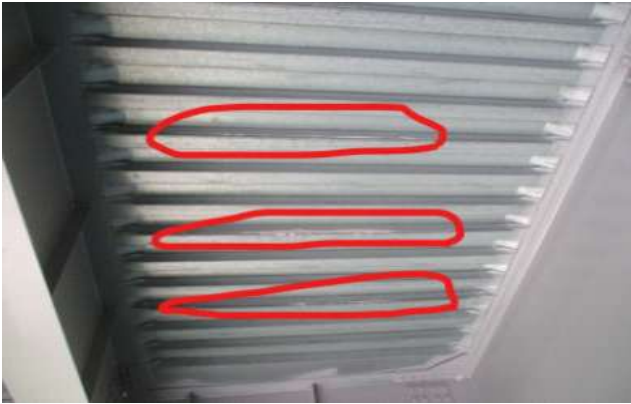
| 3 | S2 | | 4 | 전반적 | |

| 사진<br>번호 | 경간/<br>지점 | 바닥판<br>데크플레이트 부식(백태오염) | 사진<br>번호 | 경간/<br>지점 | 바닥판<br>백태 |

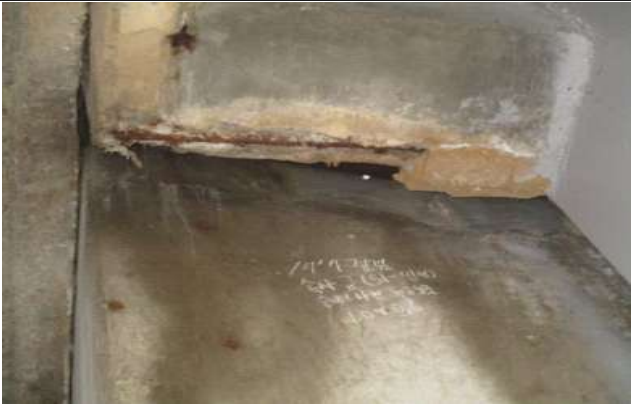
| 5 | S1 | | 6 | 전반적 | |

| 사진<br>번호 | 경간/<br>지점 | 바닥판<br>철근노출(파손) | 사진<br>번호 | 경간/<br>지점 | 바닥판<br>콘크리트 박리 |

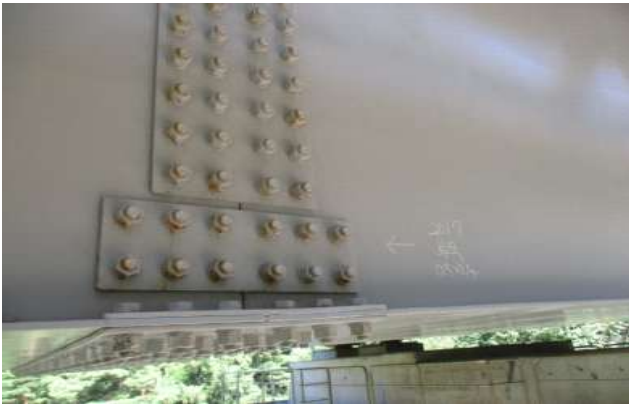
| 시설물명 | | | 속사교(인천) | | |
|---|---|---|---|---|---|
| 7 | S5G2 | | 8 | S1G2 | |

| 시설물명 | | | 속사교(인천) | | |
|---|---|---|---|---|---|
| 사진<br>번호 | 경간/<br>지점 | 거더<br>SPLICE 볼트부식(국부적) | 사진<br>번호 | 경간/<br>지점 | 거더<br>SPLICE부 실링재 미처리,<br>우수유입, 부식 |

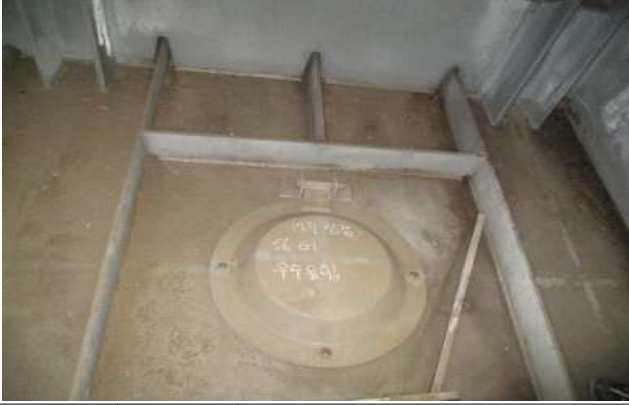
| 9 | S6G1 | | 10 | A1 | |

| 사진<br>번호 | 경간/<br>지점 | 거더<br>하부플랜지 부식(발청) | 사진<br>번호 | 경간/<br>지점 | 교대<br>망상균열(cw=0.2mm이하) |

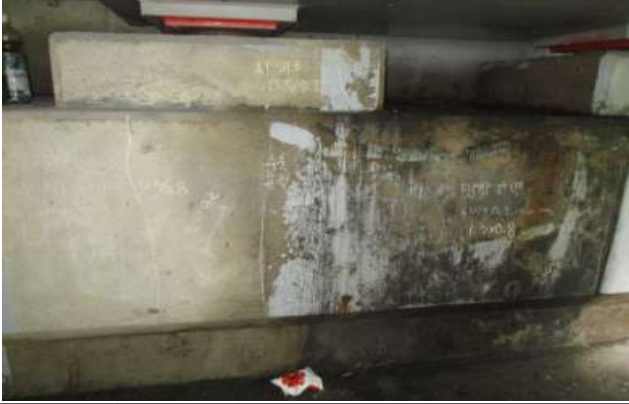
| 11 | A1 | | 12 | A1 | |

| 사진<br>번호 | 경간/<br>지점 | 교대<br>망상균열(cw=0.2mm) 및<br>표면오염 | 사진<br>번호 | 경간/<br>지점 | 교대<br>콘크리트 박리 |

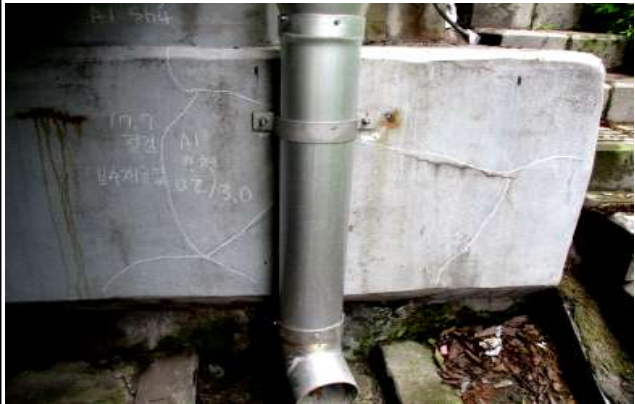
| 시설물명 | | | 속사교(인천) | | |
|---|---|---|---|---|---|
| 13 | A1 | | 14 | A1 | |

| 시설물명 | | | 속사교(인천) | | |
|---|---|---|---|---|---|
| 사진<br>번호 | 경간/<br>지점 | 교대<br>균열(cw=0.2mm이하) | 사진<br>번호 | 경간/<br>지점 | 교대<br>균열(cw=0.5mm) |

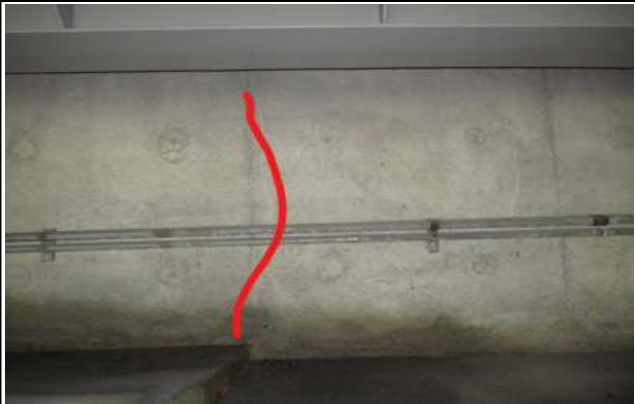
| 15 | A1 | | 16 | P3 | |

| 사진<br>번호 | 경간/<br>지점 | 교대<br>균열(cw=0.5mm) | 사진<br>번호 | 경간/<br>지점 | 교각<br>균열(cw=0.5mm) |

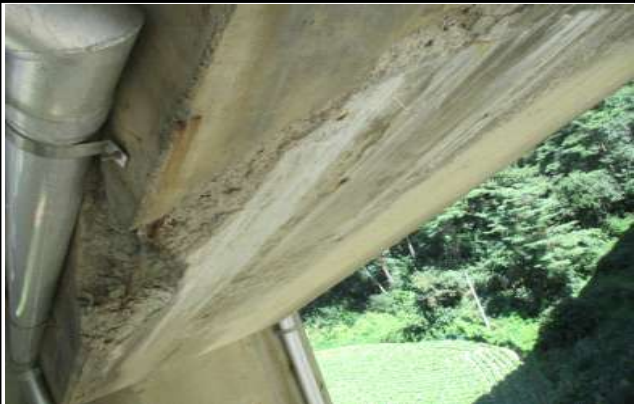
| 17 | P4 | | 18 | P1 | |

| 사진<br>번호 | 경간/<br>지점 | 교각<br>철근노출(파손) | 사진<br>번호 | 경간/<br>지점 | 교각<br>균열(cw=0.3mm) |

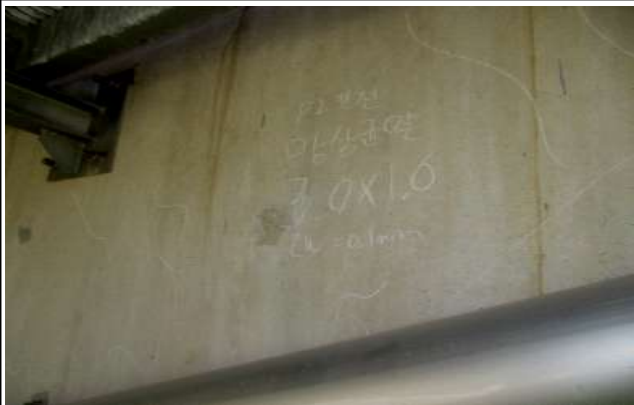
| 3. 외 관 조사 | | | 시설물명 | 속사교(인천) | |
|---|---|---|---|---|---|
| 19 | P2 | | 20 | P2 | |

| 3. 외 관 조사 | | | 시설물명 | 속사교(인천) | |
|---|---|---|---|---|---|
| 사진<br>번호 | 경간/<br>지점 | 교각<br>망상균열(cw=0.2mm) | 사진<br>번호 | 경간/<br>지점 | 교각<br>균열(cw=0.2mm이하) |

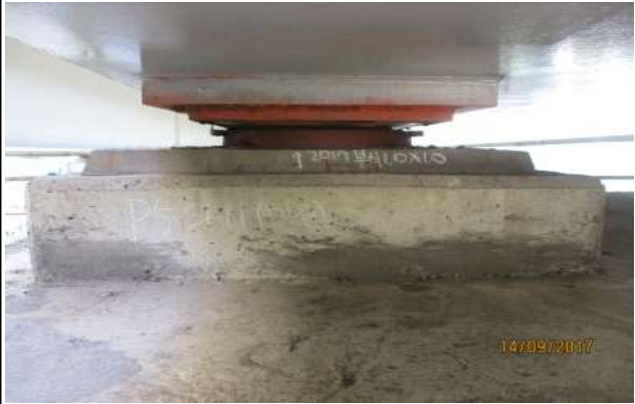
| 21 | P5Sh1 | | 22 | P5Sh3 | |

| 사진<br>번호 | 경간/<br>지점 | 받침<br>부식 | 사진<br>번호 | 경간/<br>지점 | 받침<br>콘크리트 균열 cw=0.2mm |

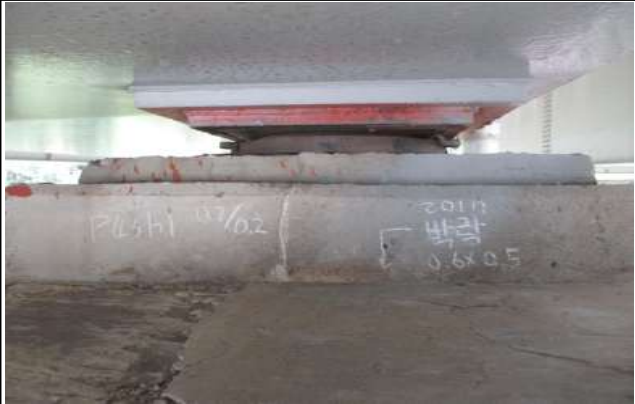
| 23 | P4Sh1 | | 24 | 교면포장 | |

| 사진<br>번호 | 경간/<br>지점 | 받침<br>콘크리트 박락 | 사진<br>번호 | 경간/<br>지점 | 교면포장<br>포장 상태양호 |

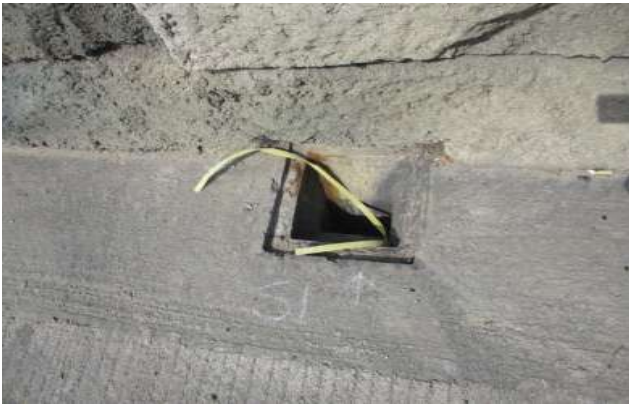
| 시설물명 | | | 속사교(인천) | | |
|---|---|---|---|---|---|
| 25 | S1 | | 20 | S3 | |

| 시설물명 | | | 속사교(인천) | | |
|---|---|---|---|---|---|
| 사진<br>번호 | 경간/<br>지점 | 배수시설<br>배수구 덮개 망실 | 사진<br>번호 | 경간/<br>지점 | 배수시설<br>배수구 막힘 |

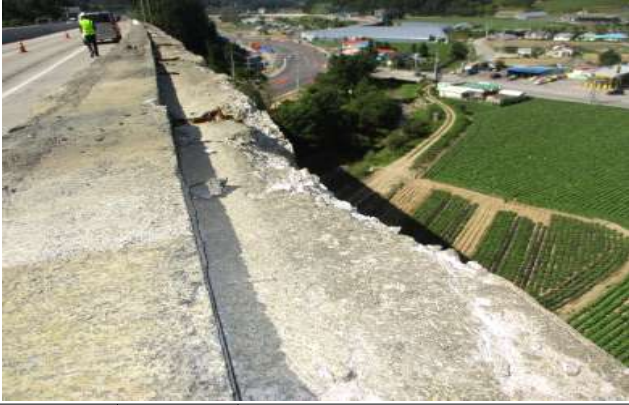
| 21 | 전구간 | | 22 | A2 | |

| 사진<br>번호 | 경간/<br>지점 | 난간, 연석, 중앙분리대<br>난간외벽 파손 | 사진<br>번호 | 경간/<br>지점 | 신축이음<br>신축이음 표면부식, 유간부<br>토사퇴적 |

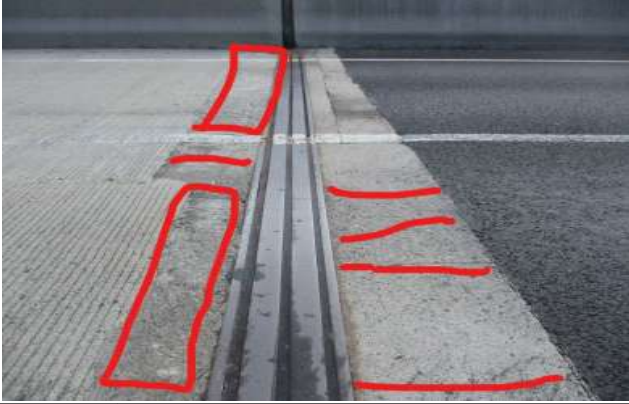
| 23 | A2 | | 24 | A1 | |

| 사진<br>번호 | 경간/<br>지점 | 신축이음<br>후타재 균열 및 마모 | 사진<br>번호 | 경간/<br>지점 | 신축이음<br>신축이음 하부 부식 |
