2017년  
**정밀점검보고서**  
- 진부2터널(인천) -

2017. 6.

한국도로공사

강원지역본부 대관령지사

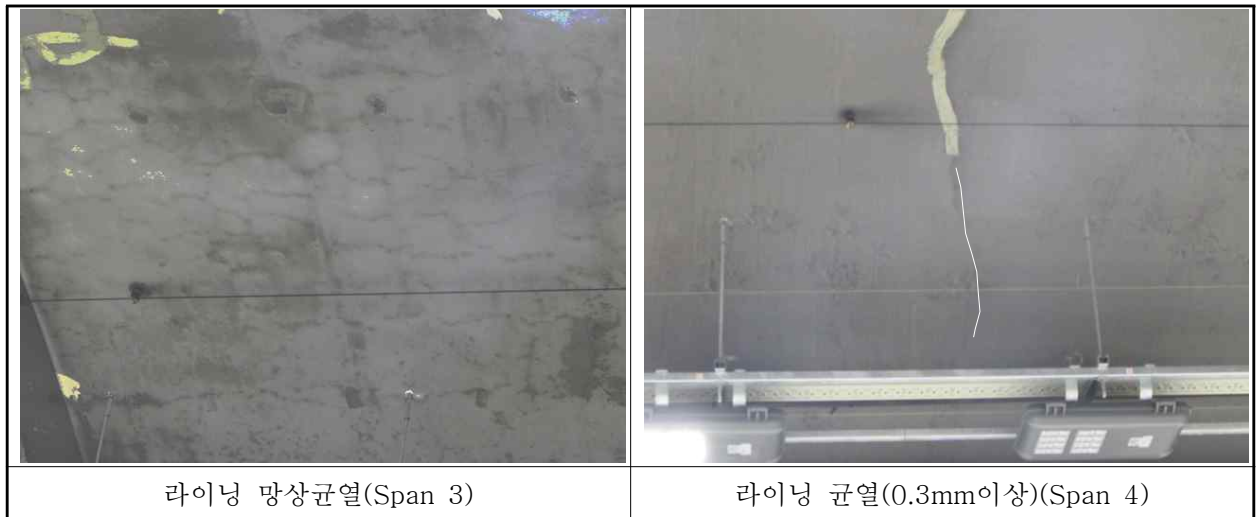
| 점<br>검<br>결<br>과 | 손상<br>현황 | <ul style="list-style-type: none"> <li>• 균열(0.3mm미만)</li> <li>• 균열(0.3mm이상)</li> <li>• 망상균열</li> <li>• 조인트부 박락</li> </ul> |
| | 원인<br>분석 | <ul style="list-style-type: none"> <li>• 라이닝에 발생한 균열은 시공초기 건조수축 및 라이닝 타설시 구속응력 등에 의해 발생된 것으로 판단됨</li> <li>• 조인트부 균열에 의해 박락이 발생한 것으로 판단됨</li> </ul> |

| | 대책 | <ul style="list-style-type: none"> <li>• 균열(0.3mm미만) : 표면처리보수</li> <li>• 균열(0.3mm이상) : 주입보수</li> <li>• 망상균열 : 표면처리보수</li> <li>• 조인트부 박락 : 깨어내기</li> </ul> |

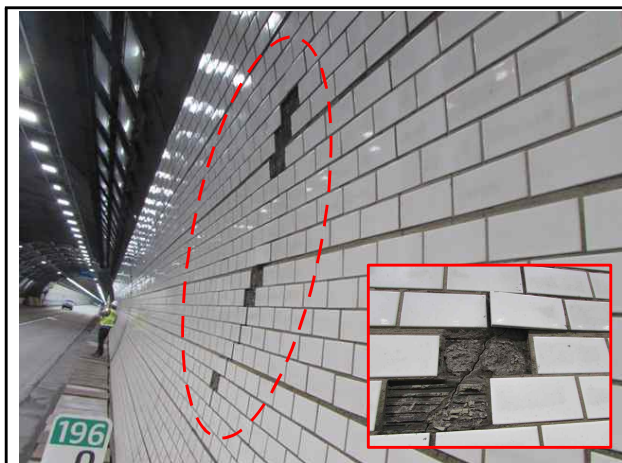
타일들뜸 및 탈락(Span 5)

2) 타일들뜸 및 탈락은 라이닝 균열에 의해 발생하였으며, 타일탈락 부위로 균열 폭을 확인 한 결과 1.0mm로 조사되었으며, 손상부위의 타일을 제거 후 균열에 대한 주입보수를 실시한 후 타일 재시공을 실시하는 것이 바람직할 것으로 판단된다.

| | 대책 | <ul style="list-style-type: none"> <li>• 타일균열 : 주의관찰</li> <li>• 타일탈락 : 타일재시공</li> <li>• 타일들뜸 및 탈락 : 타일재시공</li> <li>• 타일파손 : 단면보수</li> <li>• 균열(1.0mm이상) : 주입보수</li> </ul> |

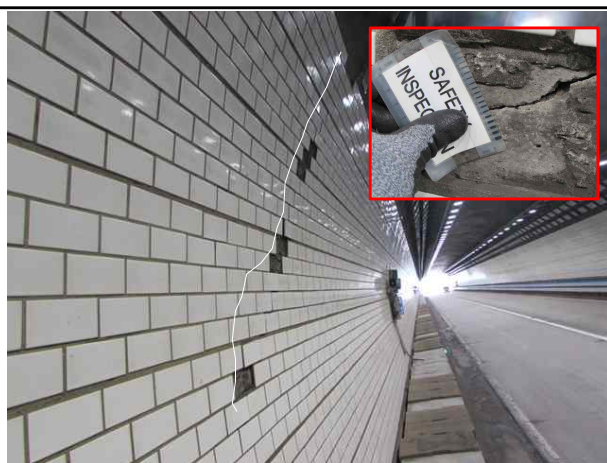
타일부 벽체균열(1.0mm)(Span 5)

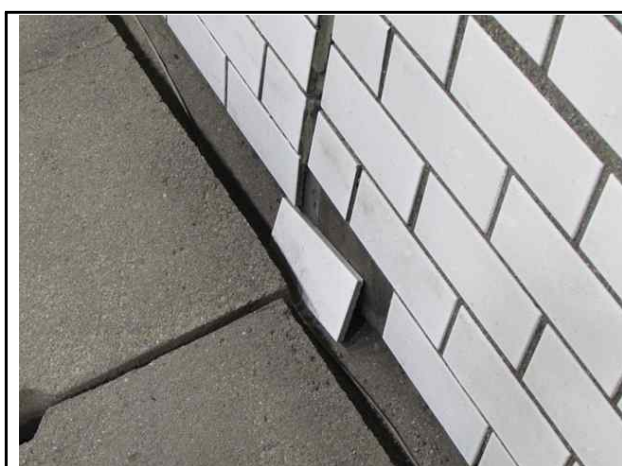
타일탈락(Span 8)

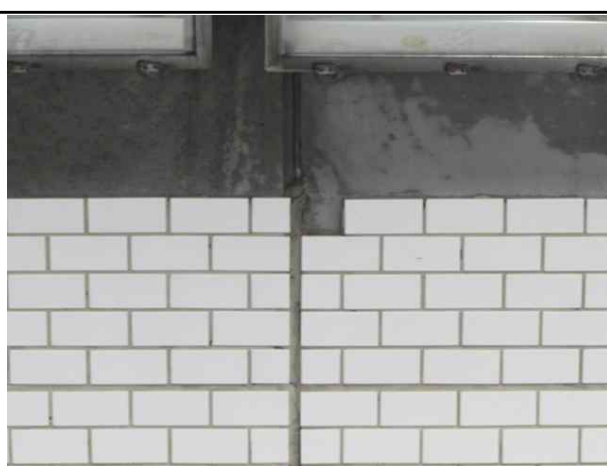
타일탈락(Span 10)

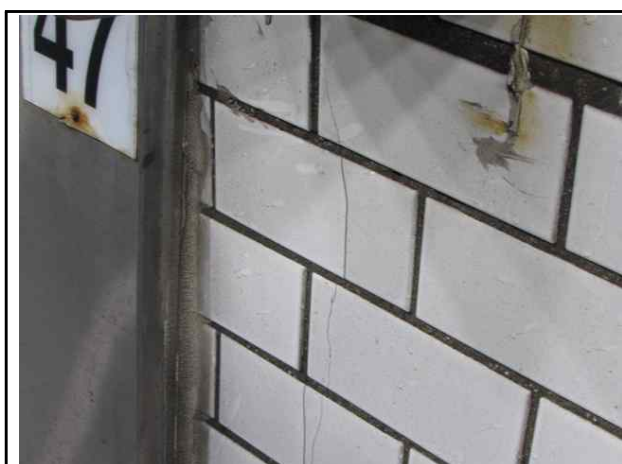
타일균열(Span 10)

3) 타일균열은 타일 벽체와 몰탈이 밀착 시공되어 있는 점을 감안할 때, 라이닝에서 발생된 균열이 타일까지 진행된 것으로 사료되며, 라이닝에 발생한 균열은 온도변화와 건조수축에 의해 발생된 것으로 판단된다.

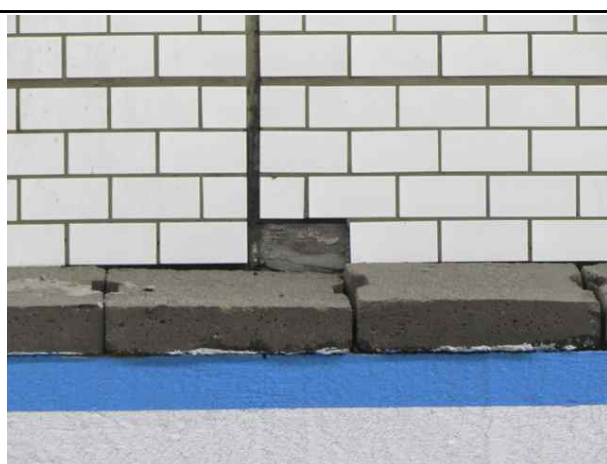
타일탈락(Span 12)

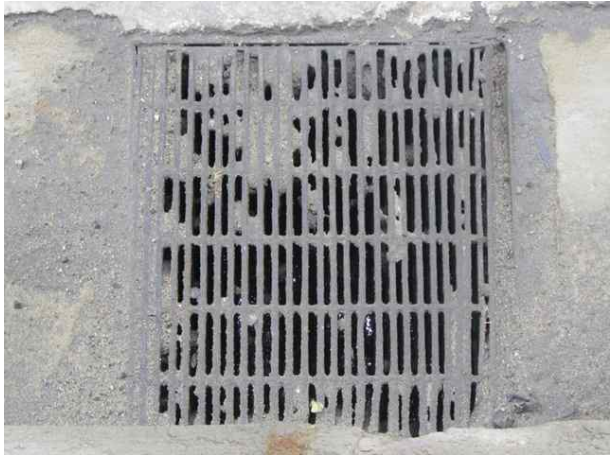
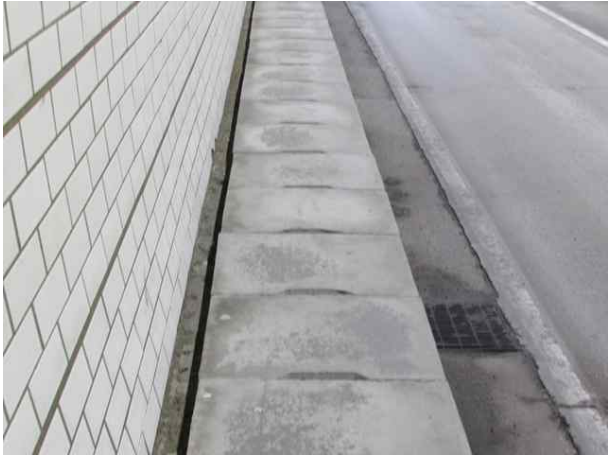
| 집수구 상태양호 | 공동구 상태양호 |

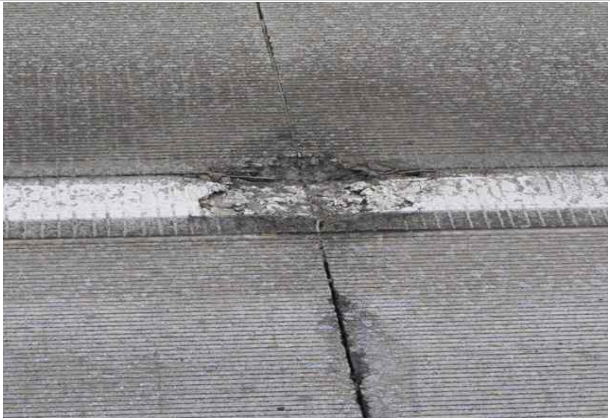
| | 원인<br>분석 | <ul style="list-style-type: none"> <li>• 포장파손은 포장두께가 불량하거나 차량의 반복하중 등에 의해 발생되며, 준공 이후 미 보수된 상태에서 차량의 지속적인 통행으로 인하여 손상이 심화됨</li> </ul> |

| 포장부 현황 | 포장부 포장파손(Span 12) |

| | 대책 | <ul style="list-style-type: none"> <li>• 포장파손 : 단면복구</li> </ul> |

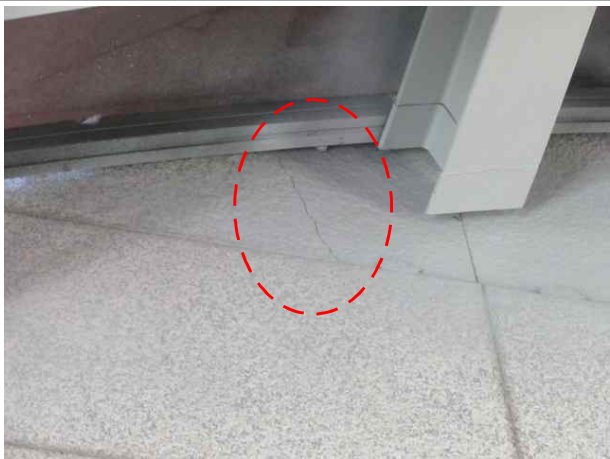
| | 원인<br>분석 | <ul style="list-style-type: none"> <li>• 오랜 공용기간과 경년열화에 의해 발생</li> </ul> |

| 갯문 대리석 균열(시점측 갯문) | 갯문 및 사면 상태양호(종점측 갯문) |

| | 대책 | <ul style="list-style-type: none"> <li>• 대리석 균열 : 주의관찰</li> </ul> |
