도면명 : 진부2터널(인천) - Span 1 ~ Span 3

| 과업명 | 2017년도 정밀점검 |
| 시설물명 | 진부2터널(인천) |
| 점검기관 | 한국도로공사 대관령지사 |

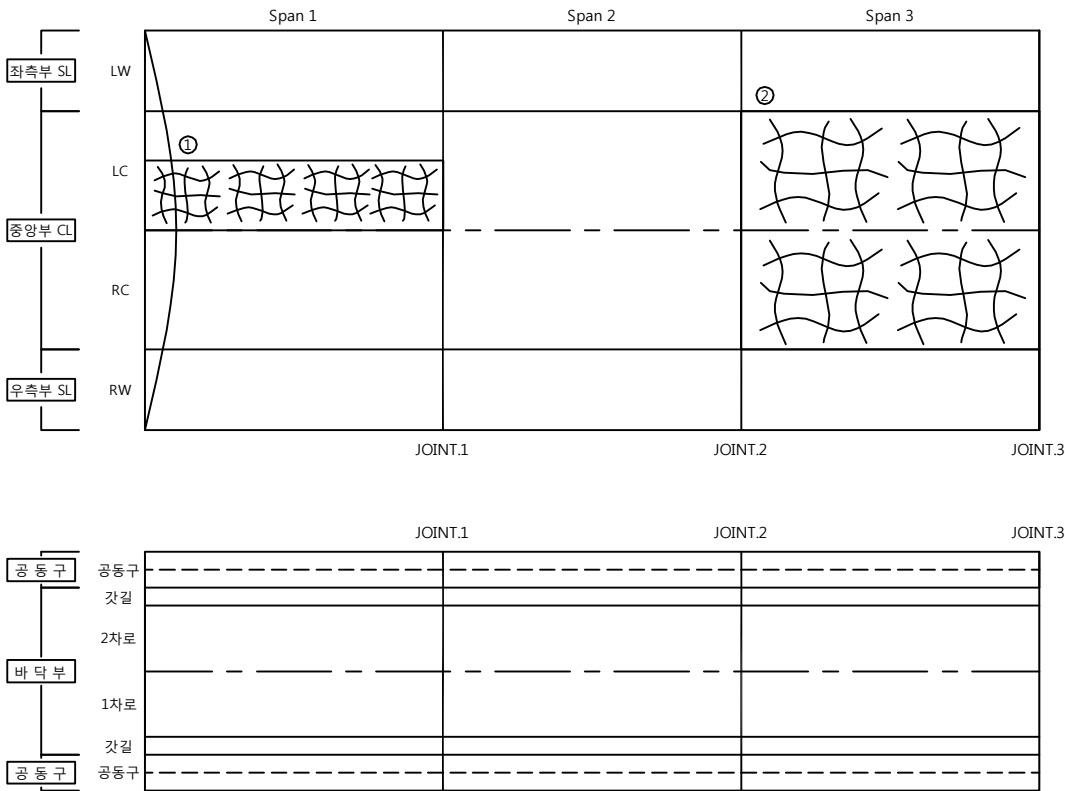
※ 공동구 전구간 덮개파손

| 번호 | 신, 구 | 손 상 내 용 | 손상현황 | | | | | | 결함<br>상태 | 손상<br>물량 | 비고 |
|---|---|---|---|---|---|---|---|---|---|---|---|
| 1 | 신 | 망상균열 | | 10.0 | 2.5 | 25.0 | m <sup>2</sup> | 1 | | | |
| 2 | 신 | 망상균열 | | 10.0 | 8.0 | 80.0 | m <sup>2</sup> | 1 | | | |

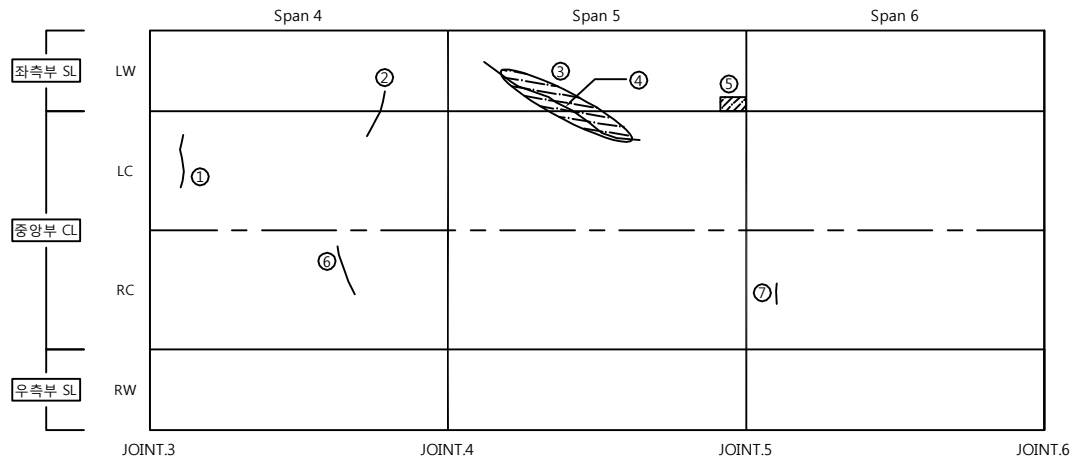
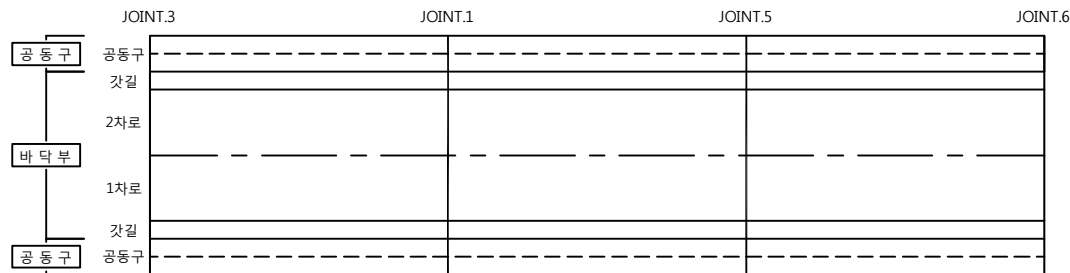
# 도면명 : 진부2터널(인천) - Span 4 ~ Span 6

| 번호 | 신, 구 | 손상내용 | 손상현황 | | | | | | 결함상태 | 손상물량 | 비고 |
|---|---|---|---|---|---|---|---|---|---|---|---|
| 1 | 신 | 균열 | 0.3 | 1.4 | | 1.4 | m | 1 | | | |
| 2 | 신 | 균열 | 0.2 | 0.8 | | 0.8 | m | 1 | | | |
| 3 | 신 | 타일돌출 및 탈락 | | | | 10.0 | EA | 10 | | | |
| 4 | 신 | 균열 | 1.0 | 3.0 | | 3.0 | m | 1 | | | |
| 5 | 신 | 타일탈락 | | | | 1.0 | EA | 1 | | | |
| 6 | 신 | 균열 | 0.3 | 0.8 | | 0.8 | m | 1 | | | |
| 7 | 신 | 균열 | 0.2 | 0.5 | | 0.5 | m | 1 | | | |

※ 공동구 전구간 덮개파손

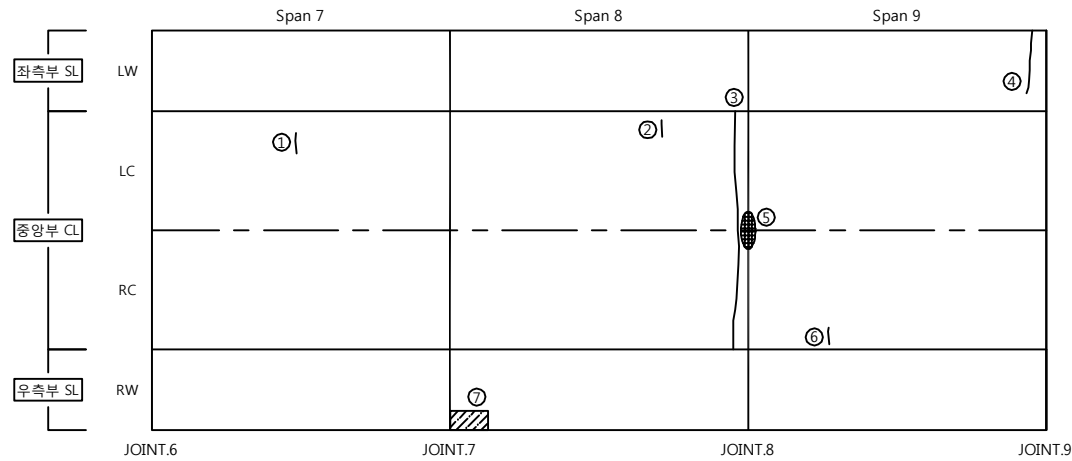
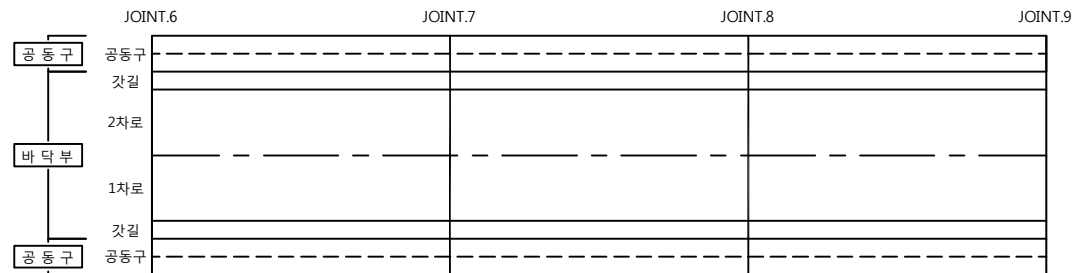
# 도면명 : 진부2터널(인천) - Span 7 ~ Span 9

※ 공동구 전구간 덮개파손

| 번호 | 신, 구 | 손상내용 | 손상현황 | | | | | | 결함상태 | 손상물량 | 비고 |
|---|---|---|---|---|---|---|---|---|---|---|---|
| 1 | 신 | 균열 | 0.2 | 0.5 | | 0.5 | m | 1 | | | |
| 2 | 신 | 균열 | 0.2 | 0.3 | | 0.3 | m | 1 | | | |
| 3 | 신 | 균열 | 0.5 | 20.0 | | 20.0 | m | 1 | | | |
| 4 | 신 | 균열 | 0.3 | 2.0 | | 2.0 | m | 1 | | | |
| 5 | 신 | 조인트부 박락 | | 1.0 | 0.2 | 0.2 | m <sup>2</sup> | 1 | | | |
| 6 | 신 | 균열 | 0.2 | 0.3 | | 0.3 | m | 1 | | | |
| 7 | 신 | 타일탈락 | | | | 1.0 | EA | 1 | | | |

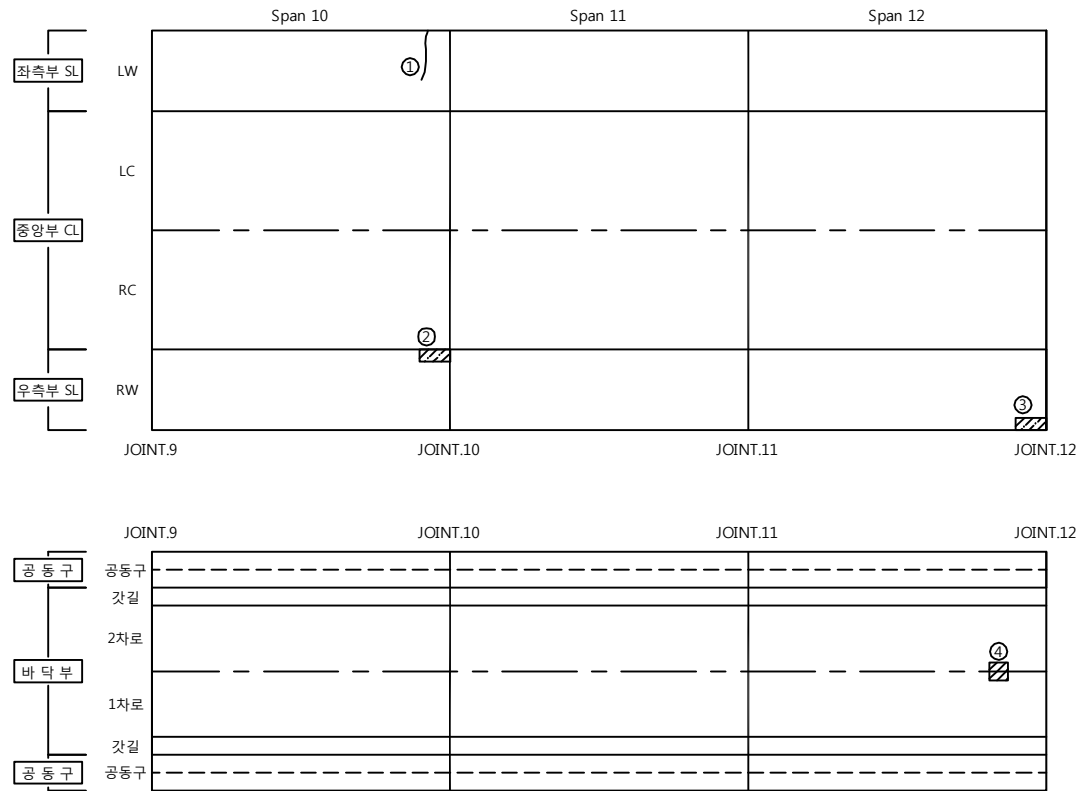
# 도면명 :진부2터널(인천) - Span 10 ~ Span 12

※ 공동구 전구간 덮개파손

| 번호 | 신, 구 | 손 상 내 용 | 손상현황 | | | | | | 결함 상태 | 손상 물량 | 비고 |
|---|---|---|---|---|---|---|---|---|---|---|---|
| 1 | 신 | 타일균열 | | 1.2 | | 1.2 | m | 1 | | | |
| 2 | 신 | 타일탈락 | | | | 1.0 | EA | 1 | | | |
| 3 | 신 | 타일탈락 | | | | 1.0 | EA | 1 | | | |
| 4 | 신 | 포장파손 | | 0.3 | 0.3 | 0.09 | m² | 1 | | | |

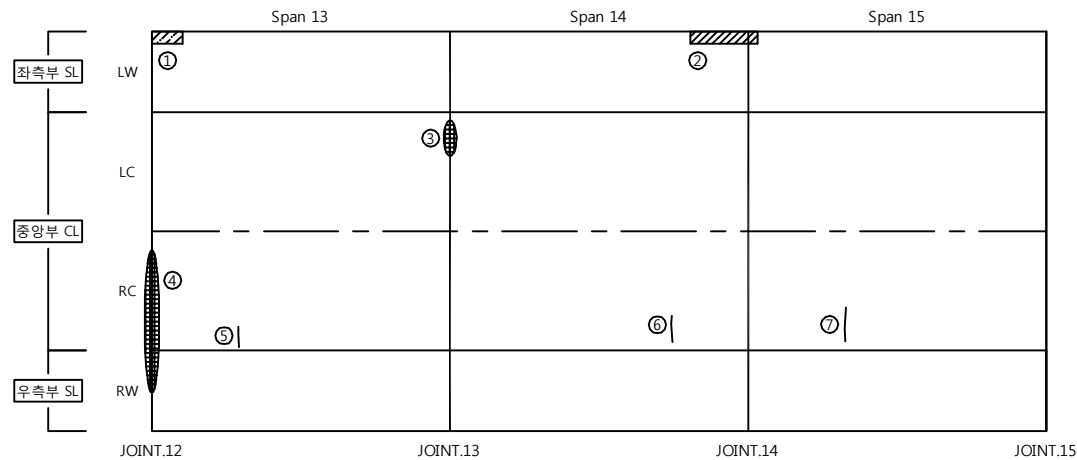
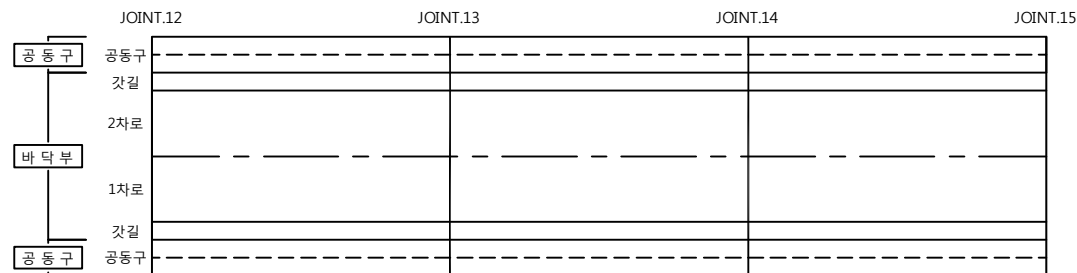
# 도면명 :진부2터널(인천) - Span 13 ~ Span 15

※ 공동구 전구간 덮개파손

| 번호 | 신, 구 | 손 상 내 용 | 손상현황 | | | | | | 결함<br>상태 | 손상<br>물량 | 비고 |
|---|---|---|---|---|---|---|---|---|---|---|---|
| 1 | 신 | 타일탈락 | | | | 1 | EA | 1 | | | |
| 2 | 신 | 타일탈락 | | | | 1 | EA | 1 | | | |
| 3 | 신 | 조인트부 박락 | | 1.0 | 0.2 | 0.2 | m <sup>2</sup> | 1 | | | |
| 4 | 신 | 조인트부 박락 | | 5.0 | 0.2 | 1.0 | m <sup>2</sup> | 1 | | | |
| 5 | 신 | 균열 | 0.2 | 0.3 | | 0.3 | m | 1 | | | |
| 6 | 신 | 균열 | 0.1 | 0.4 | | 0.4 | m | 1 | | | |
| 7 | 신 | 균열 | 0.1 | 0.5 | | 0.5 | m | 1 | | | |

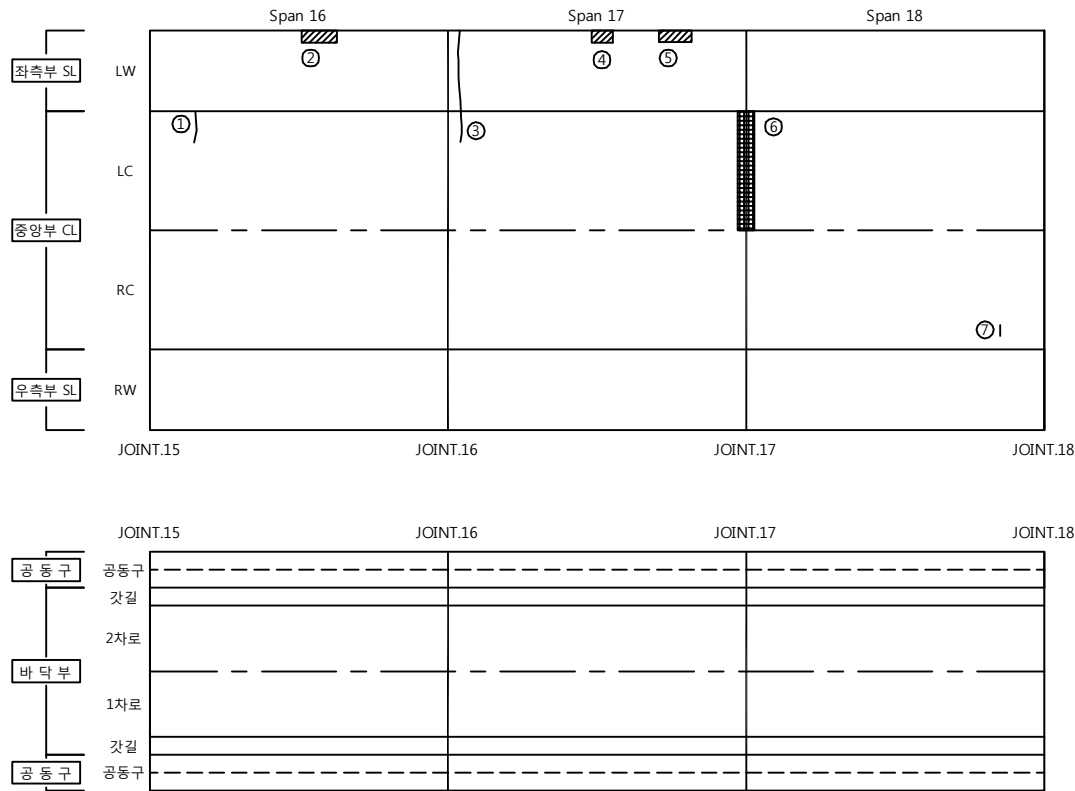
# 도면명 :진부2터널(인천) - Span 16 ~ Span 18

| 번호 | 신, 구 | 손 상 내 용 | 손상현황 | | | | | | 결함<br>상태 | 손상<br>물량 | 비고 |
|---|---|---|---|---|---|---|---|---|---|---|---|
| 1 | 신 | 균열 | 0.2 | 0.8 | | 0.8 | m | 1 | | | |
| 2 | 신 | 타일파손 | | 0.4 | 0.1 | 0.04 | m² | 1 | | | |
| 3 | 신 | 균열 | 0.5 | 3.0 | | 3.0 | m | 1 | | | |
| 4 | 신 | 타일파손 | | 0.1 | 0.1 | 0.01 | m² | 1 | | | |
| 5 | 신 | 타일파손 | | 0.2 | 0.1 | 0.02 | m² | 1 | | | |
| 6 | 신 | 조인트부 박락 | | 5.0 | 0.2 | 1.0 | m² | 1 | | | |
| 7 | 신 | 균열 | 0.2 | 0.2 | | 0.2 | m | 1 | | | |

※ 공동구 전구간 덮개파손

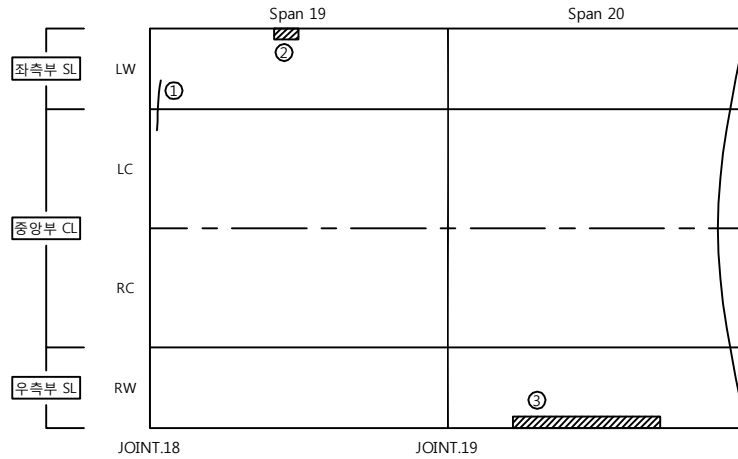
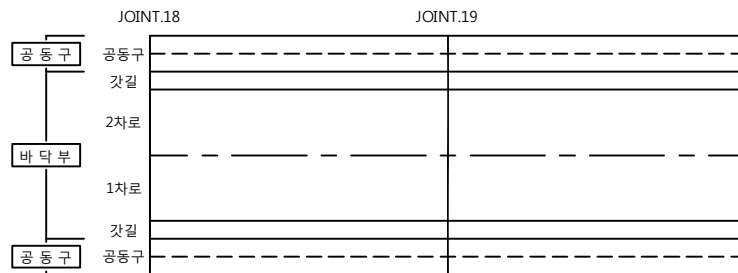
# 도면명 :진부2터널(인천) - Span 19 ~ Span 21

| 번호 | 신, 구 | 손 상 내 용 | 손상현황 | | | | | | 결함<br>상태 | 손상<br>물량 | 비고 |
|---|---|---|---|---|---|---|---|---|---|---|---|
| 1 | 신 | 균열 | 0.5 | 1.2 | | 1.2 | m | 1 | | | |
| 2 | 신 | 타일파손 | | 0.1 | 0.1 | 0.01 | m² | 1 | | | |
| 3 | 신 | 타일파손 | | 6.0 | 0.1 | 0.6 | m² | 1 | | | |

※ 공동구 전구간 덮개파손

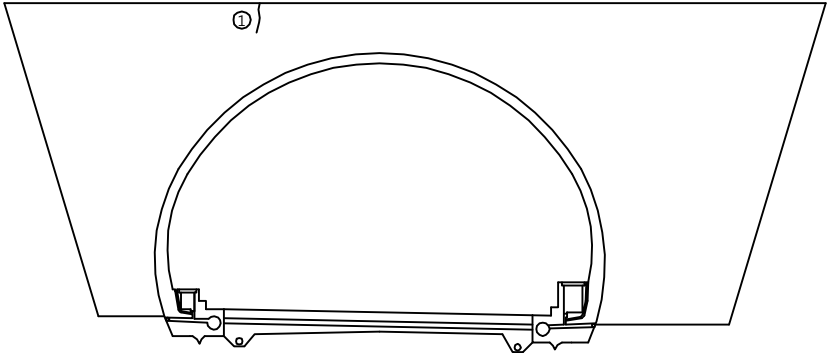
도면명 :진부2터널(인천) - 갱문(시점)

| 번호 | 신, 구 | 손 상 내 용 | 손상현황 | | | | | 결함<br>상태 | 손상<br>물량 | 비고 |
|---|---|---|---|---|---|---|---|---|---|---|
| 1 | 신 | 대리석균열 | | 0.3 | | 0.3 | m | 1 | | |

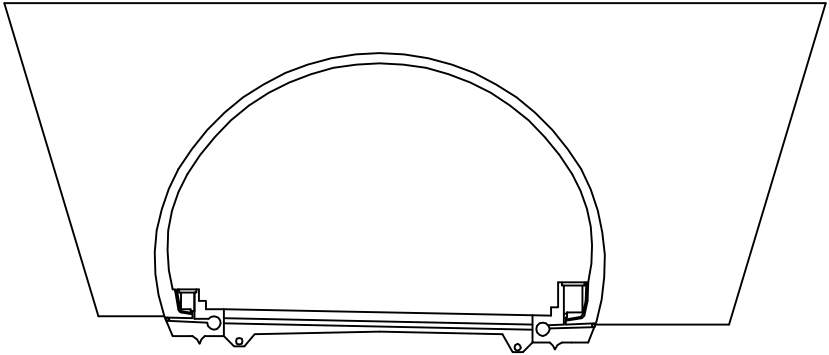
도면명 :진부2터널(인천) - 갱문(중점)

| 번호 | 신, 구 | 손 상 내 용 | 손상현황 | | | | | | 결함<br>상태 | 손상<br>물량 | 비고 |
|---|---|---|---|---|---|---|---|---|---|---|---|
| 1 | | 상대양호 | | | | | | | | | |
