## 1. 과업의 목적

본 과업은 『시설물의 안전관리에 관한 특별법』(이하 “시특법”이라 한다)에 따른 안전점검(정밀점검)으로서 대상 시설물의 물리적·기능적 결함을 조사하고, 구조적 안전성 및 손상상태를 점검하여 재해를 예방하고 시설물의 효용을 증진시켜 공공의 안전을 확보하는데 그 목적이 있다.

| 구 분 | | 내 용 | |
|---|---|---|---|
| 시설물명 | | 도림천북개 3구간 | 시설물번호 |

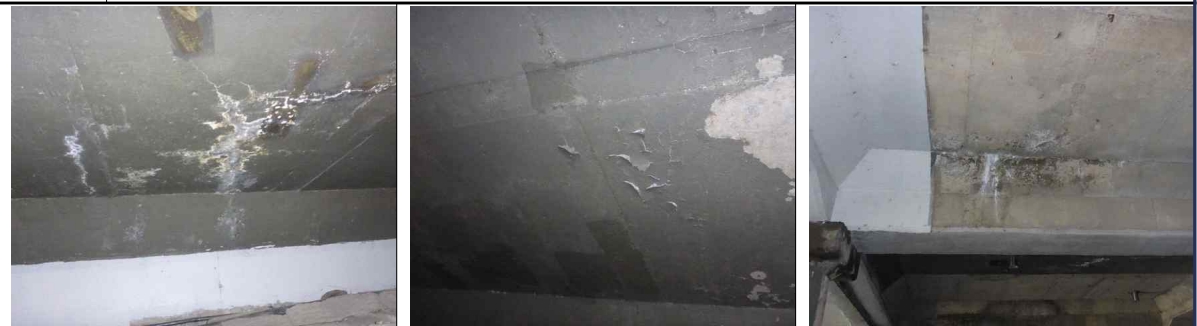
### 1) 바닥판 및 거더

| 점검<br>항목 | <ul style="list-style-type: none"> <li>○ 위치 : 바닥판 S1-2, S2-3, S7-G2, S6, S7, S9 캔틸레버</li> <li>○ 내용 : 바닥판 백태, 바닥판 보수재 박리, 거더 균열 및 누수</li> </ul> |

| 점검<br>요령 | <ul style="list-style-type: none"> <li>○ 점검방법 : 근접 육안점검, 사다리 이용 육안점검</li> <li>○ 점검내용 : 바닥판에 발생된 백태와 보수재 박리부에 대한 표면보수 상태 점검, 거더부 균열, 누수에 대한 주입보수 상태 확인</li> </ul> |

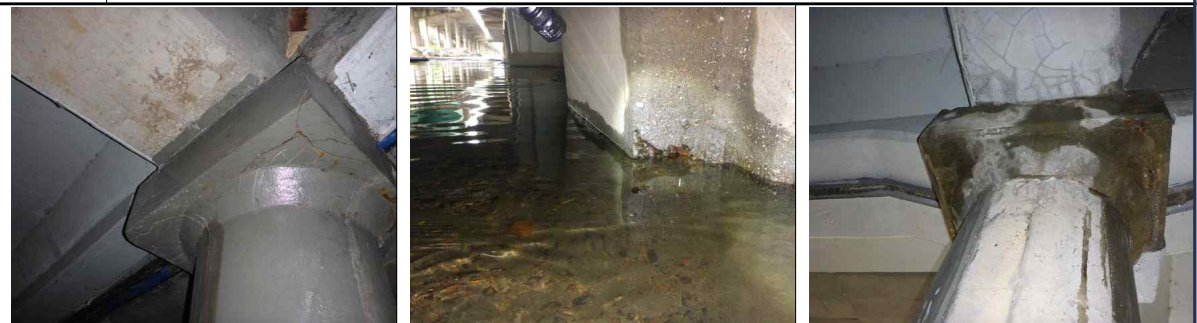
### 2) 하부구조

| 점검<br>항목 | <ul style="list-style-type: none"> <li>○ 위치 : 교각P3-4, P4-3, P6-2</li> <li>○ 내용 : 코핑들뜸부 보수상태 , 침식부 상태, 코핑 누수/백태 상태</li> </ul> |

| 점검<br>요령 | <ul style="list-style-type: none"> <li>○ 점검방법 : 근접 육안점검, 사다리 이용 육안점검</li> <li>○ 점검내용 : 코핑부 들뜸의 진행 상태, 침식 보수부 상태 및 누수에 의한 교각의 열화 손상 진행상태 조사</li> </ul> |

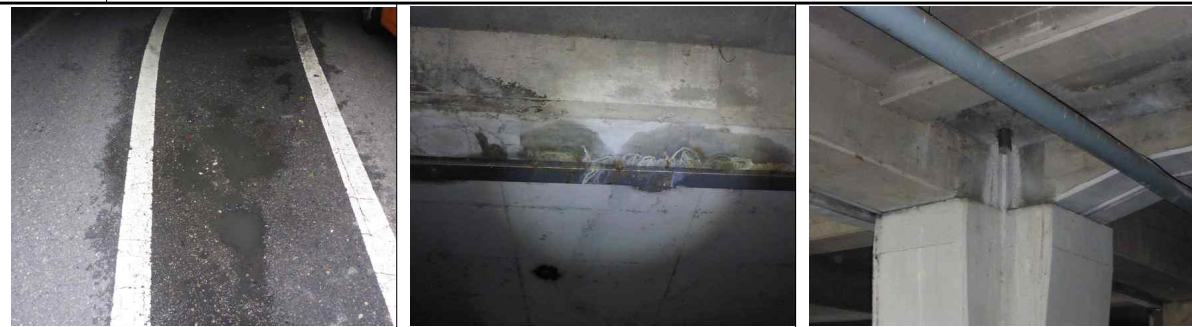
### 3) 기타시설

| 점검<br>항목 | <ul style="list-style-type: none"> <li>○ 위치 : 교면포장 S2, 신축이음 하면, 바닥슬래브 하면 배수구 주변</li> <li>○ 내용 : 포장 마모, 신축이음 누수 및 신축유간 토사퇴적 상태, 배수관주변 누수/백태</li> </ul> |

| 점검<br>요령 | <ul style="list-style-type: none"> <li>○ 점검방법 : 도보를 이용한 근접 육안점검</li> <li>○ 점검내용 : 포장면 마모의 진행상태, 신축이음 누수 보수상태 확인, 배수관 주변 누수/백태의 진행상태 확인 후 보수 방안 검토, 신축유간 주기적인 청소 상태확인</li> </ul> |
