## 제 2 장 자료수집 및 분석

도림천복개 3구간에 대한 점검 및 진단 이력은 【표 2.3.1】과 같다.

기존의 설계·시공, 점검·진단, 기타 유지관리 및 발주처 제공 자료를 토대로 본 구조물의 특성 및 이력사항에 대하여 전반적으로 분석하였으며, 현장조사 및 시험, 결과분석 및 평가 시 본 장의 분석 결과를 토대로 손상원인 판단 및 경시변화에 대한 합리적인 결론이 도출되도록 반영하였고 기 진단 및 점검, 보수·보강이력을 바탕으로 금회 정밀점검시 실시할 중점조사 항목은 다음과 같다.

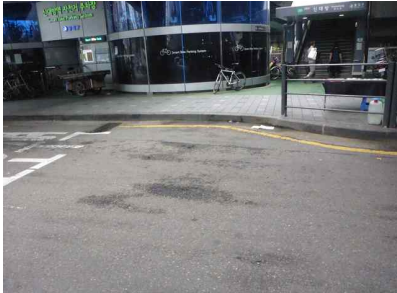
| ① 교면포장 패임 | ② 바닥판하면 균열, 백태 | ③ 신축이음부 누수 |

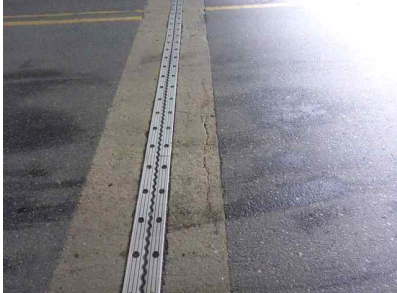
| ④ 후타재 균열 | ⑤ 기둥 보수부 재손상 여부 | ⑥ 거더 균열 및 누수 |
