## 제 3 장 현장조사 및 시험

도림천복개 3구간은 서울특별시 동작구 대림로에 위치하며 하부로는 도림천이 상부로는 고가로 신대방역(서울 지하철 2호선)이 통과하고 있다. 도림천을 횡단하여 대림로와 난곡로를 연결하는 RC 라멘구조의 복개구조물로 연장은 L=64.7m, 폭 B=46.4m로 되어있다.

## 3.2 외관조사 결과

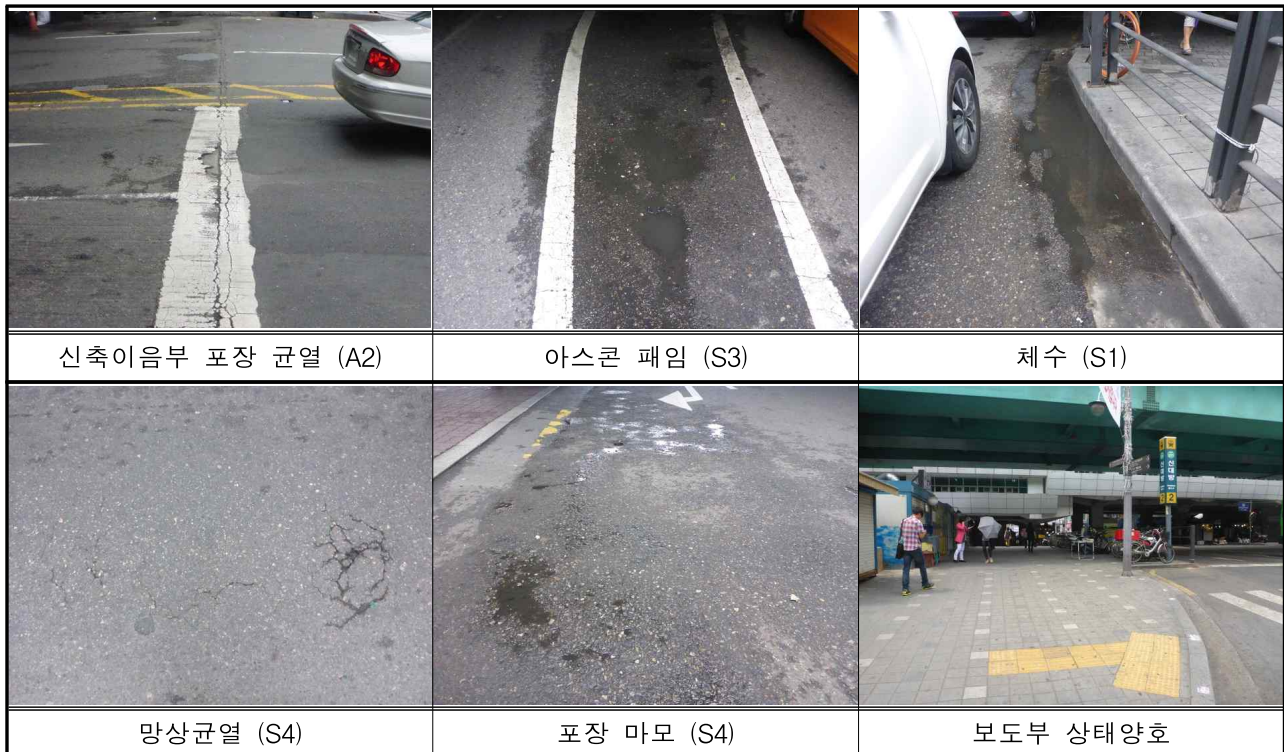
- 구조물 시·종점부에 포장 균열, 패임, 망상균열이 집중되어 발생되었고, 도로 양 측면에는 부분적인 체수도 조사되었다. 보도부는 전반적으로 손상이 없는 양호한 상태로 조사되었다.

- 시·종점부에 발생한 균열, 패임, 등의 손상은 신축이음장치가 설치되지 않아 구조물의 신축거동에 따른 포장균열이 반복적인 차량하중에 의해 포장면이 열화 되어 발생한 손상들이다. 점점일 현재 주행에 미치는 영향이 경미한 상태로 별도의 보수는 필요치 않으나 주의관찰이 요구된다.
- 부분적으로 발생한 포장마모, 패임, 망상균열 등은 공용증가에 의한 열화에 의한 것으로 손상의 정도가 전차보다 발전된 것으로 조사 되었고 일부 구간에는 체수도 발생 되어 손상부에 대한 아스팔트 팻칭 보수가 필요할 것으로 판단된다.

점검보다 손상이 진전된 것으로 조사되었고 바닥판하면에도 균열부 백태가 신규 조사되어 교면방수층도 손상이 진행되고 있는 것으로 판단된다. 따라서 장기적인 포장계획을 수립하여 재포장(교면방수 포함)을 할 필요가 있을 것으로 판단되며 부분적으로 손상이 심한개소에 대해서는 아스팔트 패칭 보수가 필요할 것으로 판단된다.

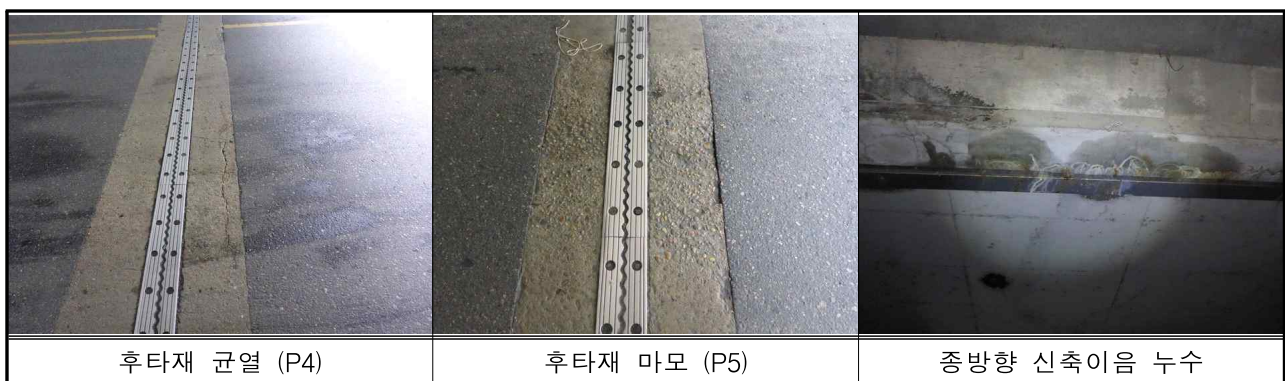
- 횡방향 신축이음 2개소에서는 후타재 균열과 국부적인 마모, 파손 등이 조사되었고 일누수가 1개소 조사되었다. 종방향 신축이음부도 누수가 2개소 조사되었다.

- 후타재 균열 및 마모는 공용중 지속적인 차량하중에 의한 것으로 현재 손상 상태가 경미하여 보수보다는 주의관찰을 통한 유지관리가 적정할 것으로 판단된다.
- 신축이음부 누수는 지수재 열화에 의한 것으로 현재 유도배수를 하고 있는 상태이나

유도배수관 결함으로 누수가 발생하는 것으로 조사되었다. 신축이음장치의 지수재 보수는 공사가 어려워 유도배수시설 보수를 통한 유지관리가 적정할 것으로 판단된다.

신축이음부 상태는 대체적으로 양호한 상태이나 일부구간 누수가 발생되어 하부구조열화를 가중시키고 있다. 하부구조 내구성확보를 위해 유도배수시설 보수, 유도배수시설 신설 등이 필요한 상태이다.

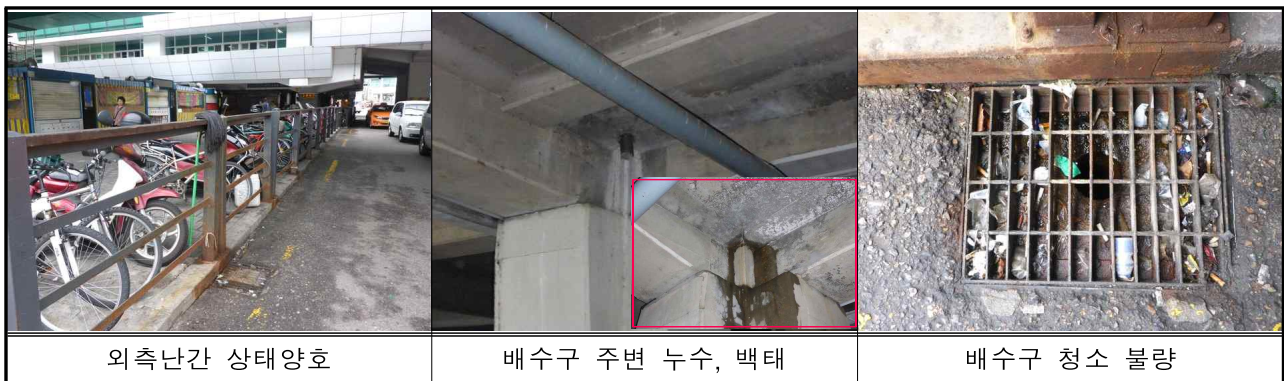
- 외측난간의 상태는 양호하나 내부난간에는 부식이 일부 조사되었다. 배수구는 막힘은 없으나 입구주변에는 이물질이 퇴적되어 있으며, 바닥판 하면 배수구 주변에는 누수, 백태가 조사되었다.

- 난간부식은 경년열화에 의한 도장박리에 의한 것으로 내구성확보를 위한 재도장이 필요하다.
- 배수구 입구주변 이물질퇴적은 배수장애에 의한 노면 체수의 우려가 있으므로 주기적인 관리를 통한 청소가 필요하며 배수관주변 누수, 백태는 배수관 주변 지수재 손상에 의한 것으로 지속적인 누수로 하부구조가 열화 되어 내구성저하의 우려가 있으므로 장기적으로는 배수관 주변 지수보수가 필요하다.

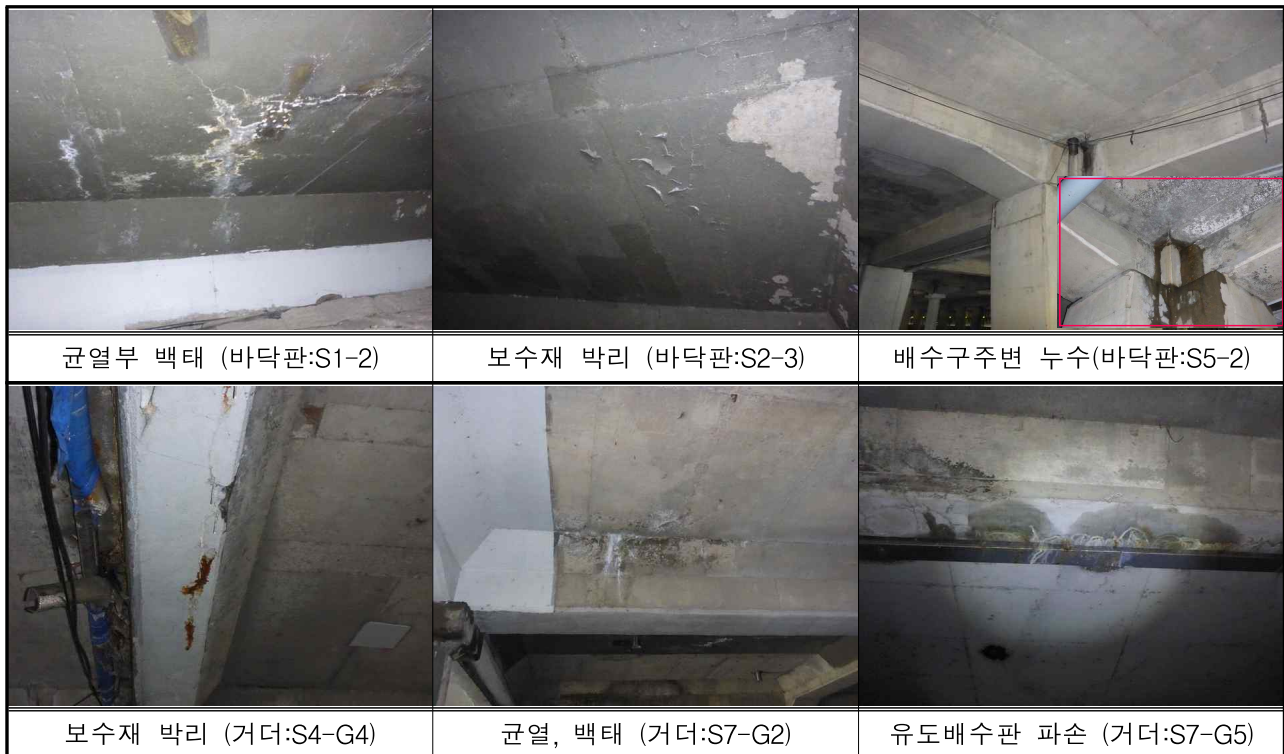
- 바닥판 하면에는 균열부 백태, 보수재 박리, 백태, 배수구 주변 누수 및 백태 등이 조사되었다.
- 거더에는 보수재 박리, 균열 및 백태, 유도배수관 파손, 망상균열이 조사되었고 일부에는 들뜸이 조사되었다.

- 바닥판 및 거더는 대체적으로 양호하나 신축이음부 주변은 누수에 의해 구체열화가 발달되어 있다. 현재 신축이음 누수부에는 유도배수시설이 설치되어 있으나 여러 개소에서 누수가 발생하는 것으로 조사되었다. 구체 열화부 보수와 함께 신축이음 누수 보수도 필요한 상태이다.
- 균열부 누수, 백태는 교면방수 손상에 따른 교면수 유입에 의한 것으로 단기적으로는 주입보수가 적정하나 장기적으로는 교면방수 보수가 필요하다. 따라서 교면 재포장 공사 시기와 맞추어 교면방수공사도 함께할 필요가 있다.
- 보수재 박리는 환경적 요인과 경년열화에 의한 요인이 복합적으로 작용하여 발생하며

특히 거더에서 발생된 박리는 신축이음부 누수에 의한 보수재 내구성 저하에 의한 원인이 크므로 표면보수와 더불어 신축이음부 지수 보수가 반드시 필요하다.

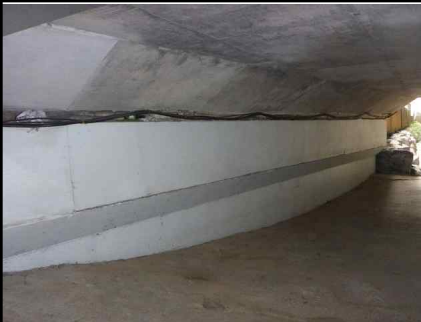
| 교대 상태양호 (A1) | 기둥 박락 및 철근노출 (P1-4) | 코핑부 들뜸 (P3-4) |

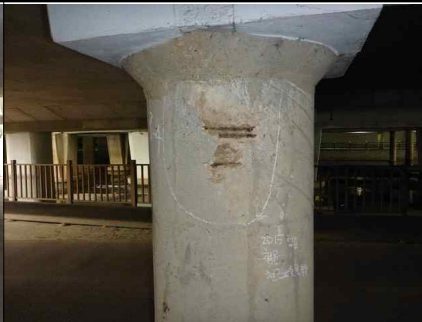
- 교대는 양호한 상태로 조사되었고 교각도 대부분 양호한 상태이나 단부 거더에 위치하는 교각에는 손상들이 집중되어 기둥 박락 및 철근노출, 코핑부 들뜸, 균열 등의 손상이 조사되었다.
- 단부 교각(P1-4)의 기둥은 박락으로 철근이 노출되어 부식이 발생한 상태이고 P3-4번 교각은 전체가 표면보수 된 상태이나 코핑에는 들뜸과 함께 녹물이 조사되었고 기둥에는 균열도 조사되었다. 2013년 긴급 보강이 이루어진 교각 P8-1의 상태는 양호한 것으로 조사되었다.

- 거더 단부에 위치하는 교각에 발생한 손상은 신축이음부 누수에 의한 것으로 손상에 대한 직접적인 보수와 함께 누수에 대한 보수도 필요하다. 현재 신축이음부중 일부는 유도배수시설이 설치되어 있는 상태이나 유도배수시설 손상으로 부분적으로 누수가 발생하고 있으며 미설치 구간에도 일부 누수가 조사되었다. 따라서, 유도배수시설 손상부는 재 설치보수가, 신규 누수 부는 유도배수시설을 추가하여 누수에 의한 열화손상을 방지할 필요가 있다.
- 들뜸, 박락, 균열 등이 조사된 P1-4, P3-4, P6-2는 재 손상이 발생되고 누수가 지속적으로 발생되고 있어 부분적인 단면복구보다는 교각 두부 전체에 대해 단면을 증설하는 보수가 적절할 것으로 판단된다.

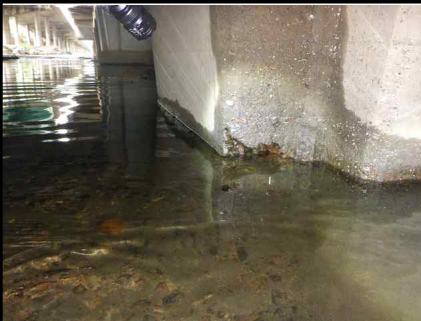
| 박락 및 철근노출 (P4-3) | 균열, 누수 (P6-2) | 보수상태 양호 (P8-1) |
