## 도림천복개3구간 - 상부슬래브 S1~S4

서울특별시 남부도시사업소

(주)청운구조안전연구원

노들강교가 등 7개 시설물 정밀점검용역

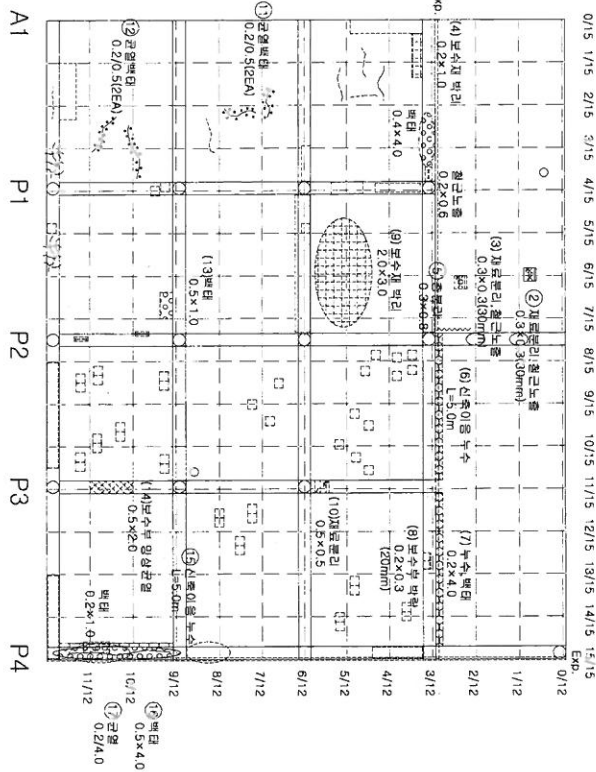
## 도립전북개3구간 - 바닥면하면 S1~S4

| ① - 2015년 신상 | | (1) - 가변성(주변성) | | (1) - 가변성(일반성) | | 보수성 | | 비고 | |
|---|---|---|---|---|---|---|---|---|---|
| 1 | 2011 | 누수 | 3.5 | 0.4 | 1.40 | m | 1 | 누수 | |
| 9 | 2013 | 누수 | 2.0 | 3.0 | 6.00 | m | 1 | 누수 | |
| 15 | 2015 | 누수 | 5.0 | 4.0 | 20.00 | m | 1 | 누수 | |

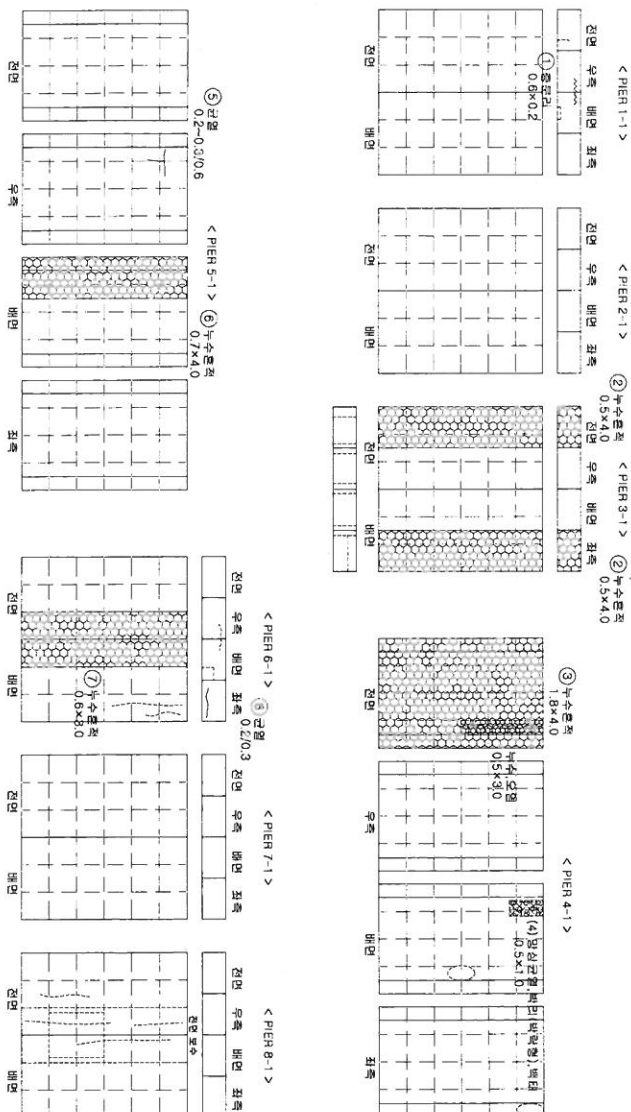
## 도림천복개3구간 - 기둥 1

| ① - 2015년 신규 | | (1) - 기존(상향(중요하향)) | | (1) - 기존(상향(중요하향)) | | 보수현황 | |
|---|---|---|---|---|---|---|---|
| 1 | 2015 | 중요하향 | 0.6 | 0.2 | 0.12 | 단위 | 1 |
| 2 | 2015 | 보수현황 | 0.5 | 4.0 | 4.00 | 단위 | 2 |
| 3 | 2015 | 보수현황 | 1.8 | 4.0 | 7.20 | 단위 | 1 |
| 4 | 2013 | 상향(중요하향)하향 | 1.0 | 0.5 | 0.50 | 단위 | 1 |
| 5 | 2015 | 보수현황 | 0.2-4.3 | 0.6 | 0.60 | 단위 | 1 |
| 6 | 2015 | 보수현황 | 0.7 | 4.0 | 2.80 | 단위 | 1 |
| 7 | 2015 | 보수현황 | 0.6 | 3.0 | 1.80 | 단위 | 1 |
| 8 | 2015 | 보수현황 | 0.2 | 0.3 | 0.30 | 단위 | 1 |

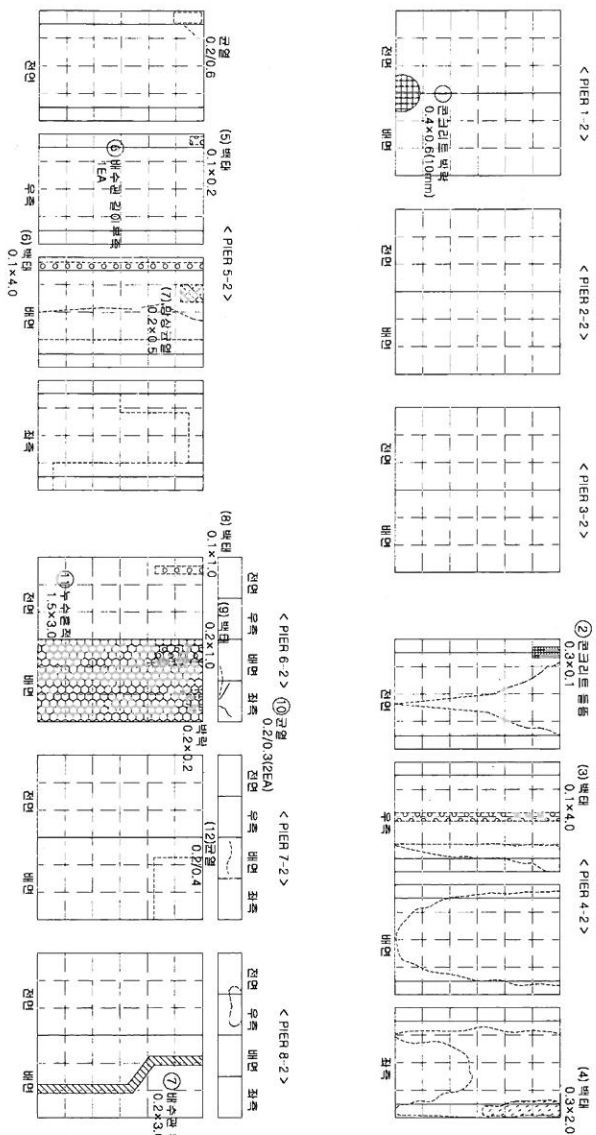
## 도림천북개3구간 - 기둥 2

| ① - 2015년 실적 | | (1) - 기둥상부(주요손상) | | (1) - 기둥상부(일반손상) | | ② - 보수현황 | |
|---|---|---|---|---|---|---|---|
| 1 | 2015 | 콘크리트 박락 | 0.4 | 0.6 | 10mm | ㎡ | 1 |
| 2 | 2015 | 콘크리트 박락 | 0.3 | 0.1 | 0.03 | ㎡ | 1 |
| 3 | 2013 | 벽면 | 4.0 | 0.1 | 0.40 | ㎡ | 1 |
| 4 | 2013 | 벽면 | 2.0 | 0.3 | 0.60 | ㎡ | 1 |
| 6 | 2015 | 철근 노출 | 4.0 | 0.1 | 0.40 | ㎡ | 1 |
| 7 | 2013 | 철근 노출 | 0.5 | 0.2 | 0.20 | ㎡ | 1 |
| 11 | 2015 | 벽면 | 1.5 | 3.0 | 4.50 | ㎡ | 1 |

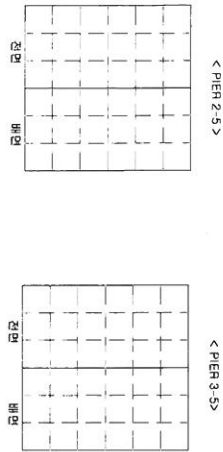
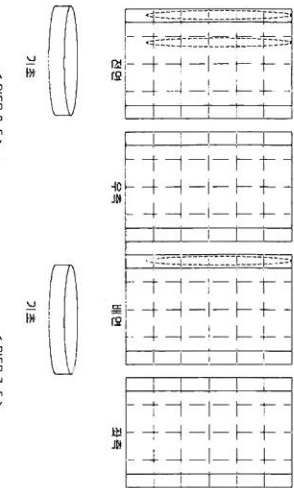
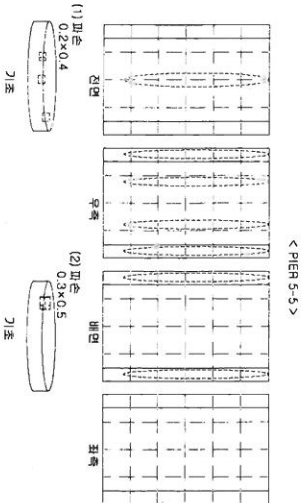
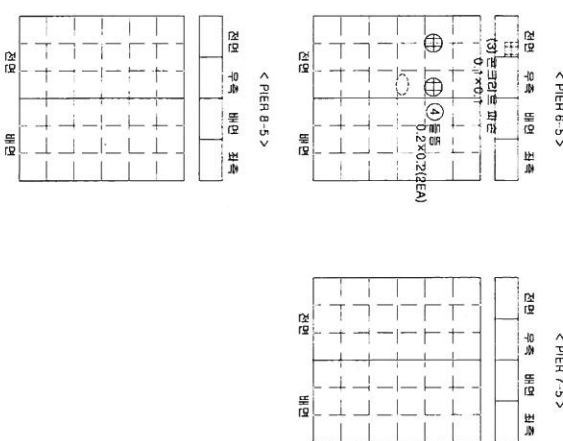
도림천복개3구간 - 기둥 5

| ① - 2015년 실적 | | (1) - 기둥손상(주요손상) | | (1) - 기둥손상(일반손상) | | 조사일자 | |
|---|---|---|---|---|---|---|---|
| 1 | 2013 | 0.4 | 0.2 | 0.08 | 단위 | 1 | |
| 2 | 2011 | 0.5 | 0.3 | 0.15 | 단위 | 1 | |
| 3 | 2013 | 0.1 | 0.1 | 0.01 | 단위 | 1 | |
| 4 | 2015 | 0.2 | 0.2 | 0.03 | 단위 | 2 | |
