# 제 Ⅲ 편    옹벽편

제1장    송정IC R/B    (sta.0+445~0+735)

성능평가 대상 시설물인 "도로옹벽-송정IC R/B(sta.0+445~0+735) <이하 송정IC R/B (sta.0+445~0+735)> "옹벽 현황은 다음과 같다.

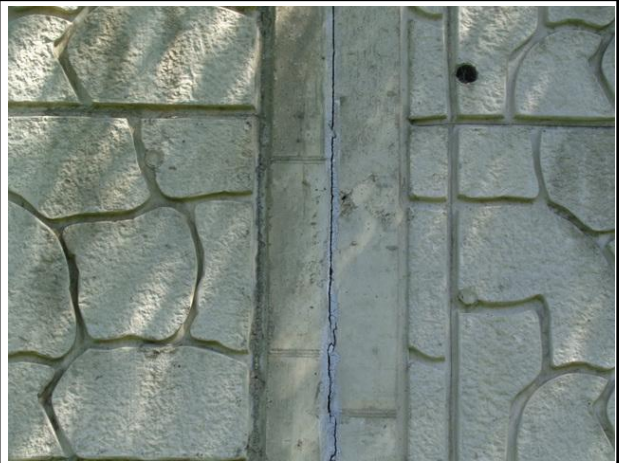
| 구 분 | Span | 손상 내용 | 단위 | 손상수량<br>(개소 / 수량) | 손상 원인 | 비 고 |
|---|---|---|---|---|---|---|
| 파손,<br>손상 및 균열 | S1 | 실란트 파손 | m | 1 / 5.0 | 장기공용에 의한 열화 | |

S1 실란트 파손

| 구 분 | | 손상 내용 | 보수·보강방안 | 보수·보강 수준 | |
|---|---|---|---|---|---|
| 전면부 | 파손<br>/<br>손상 및 균열 | 실란트 미처리 및 파손 | 실란트 재설치 | 손상진전 억제 | |

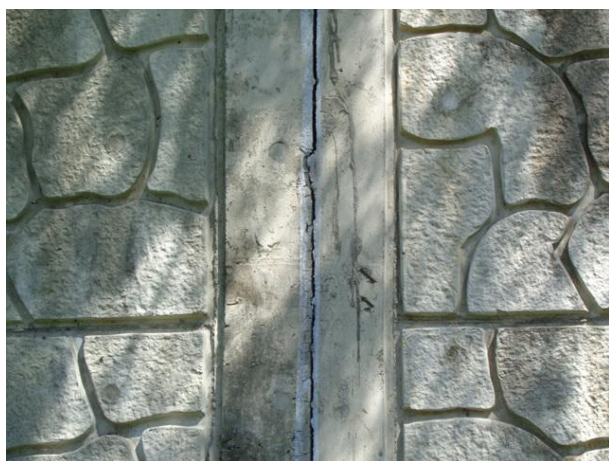
| 구 분 | Span | 손상 내용 | 단위 | 손상수량<br>(개소 / 수량) | 손상 원인 | 비 고 |
|---|---|---|---|---|---|---|
| | S2 | 실란트 파손 | m | 1 / 5.0 | 장기공용에 의한 열화 | |

S2 실란트 파손

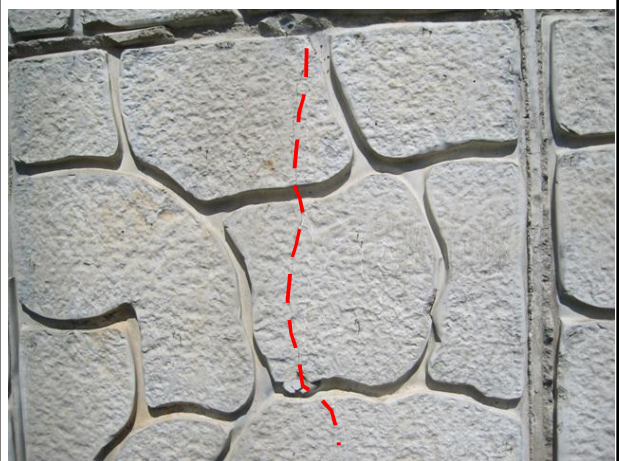
| 구 분 | Span | 손상 내용 | 단위 | 손상수량<br>(개소 / 수량) | 손상 원인 | 비 고 |
|---|---|---|---|---|---|---|
| | S9 | 균열 | m | 1 / 4.0 | 건조수축 | |

S9 균열

| 구 분 | | 손상 내용 | 보수·보강방안 | 보수·보강 수준 | |
|---|---|---|---|---|---|
| | | 균열(폭 0.3mm미만) | 균열보수 | 손상진전 억제 | |

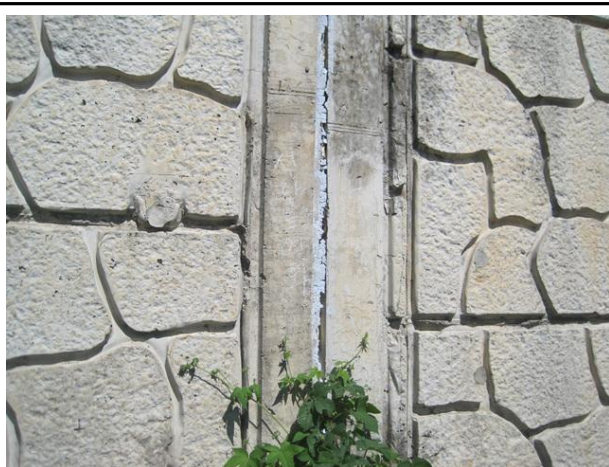
| 구 분 | Span | 손상 내용 | 단위 | 손상수량<br>(개소 / 수량) | 손상 원인 | 비 고 |
|---|---|---|---|---|---|---|
| | | 실란트 파손 | m | 1 / 6.0 | 장기공용에 의한 열화 | |

S10 실란트 파손

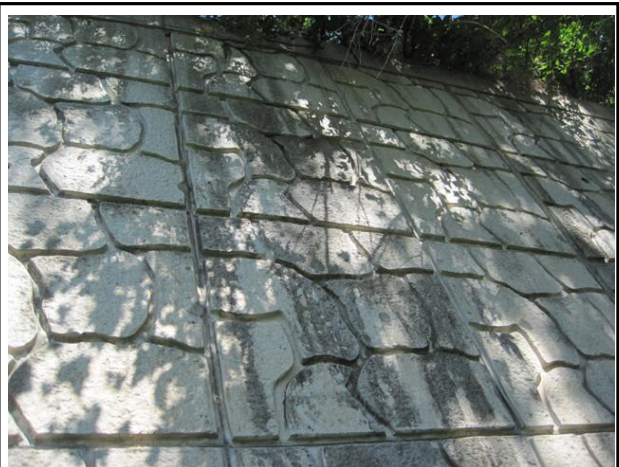
| 구 분 | Span | 손상 내용 | 단위 | 손상수량<br>(개소 / 수량) | 손상 원인 | 비 고 |
|---|---|---|---|---|---|---|
| | | 표면오염 | m <sup>2</sup> | 1 / 80.0 | 장기공용, 우수유입 | |

S10 표면오염

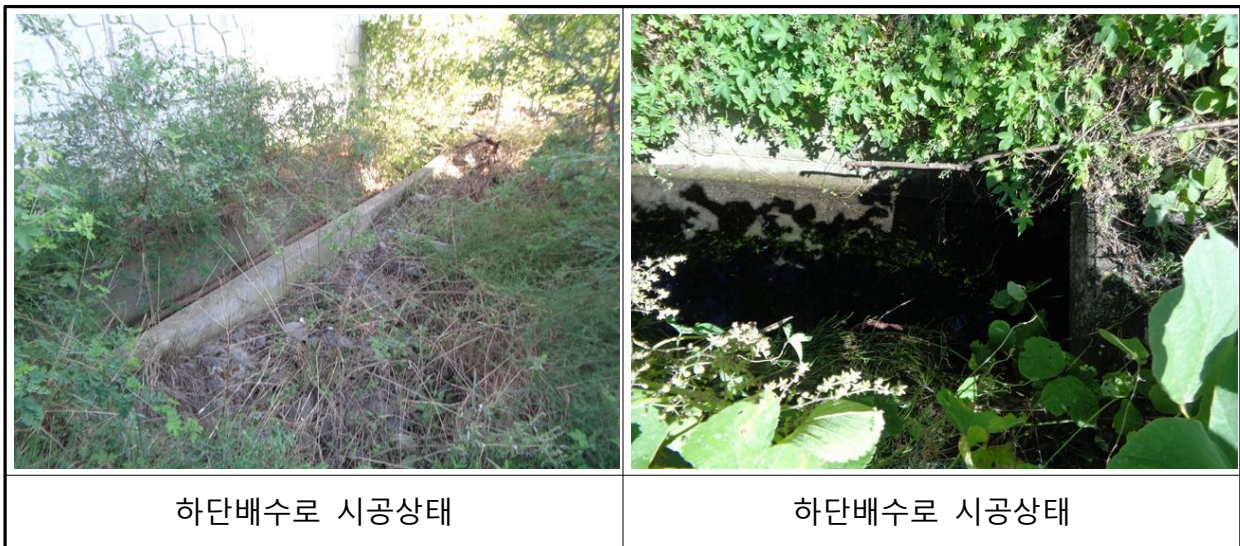
- 콘크리트 옹벽 내의 배수시설을 확인한 결과, 옹벽 상·하단부에는 배수로가 설치되어 있으며, 금회 점검 결과, 손상이 없는 양호한 상태인 것으로 조사되었다.
- 콘크리트 옹벽의 벽체에는 횡배수관 및 수평배수공이 설치되어있으며, 배수관 막힘 등의 손상이 없는 양호한 상태인 것으로 확인되었다.
- 금회 콘크리트 옹벽의 배수시설에 대한 점검 결과, 손상이 없는 양호한 상태이며, 구조물의 배수기능에 문제가 없는 것으로 확인되었다.

하단배수로 시공상태

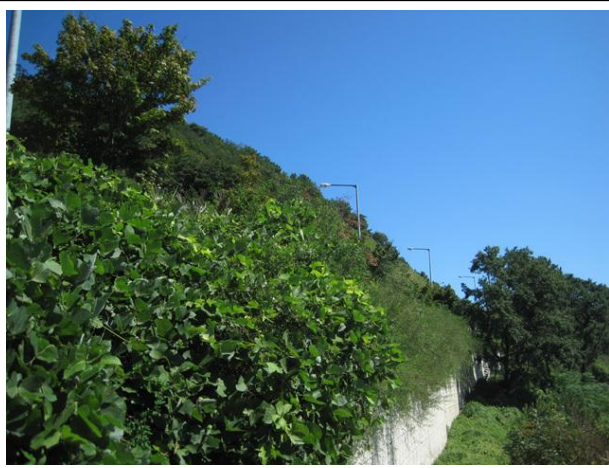
- 본 콘크리트 옹벽 상단부는 토공의 성토사면으로 이루어져 있으며, 급격한 사면구배의 변화 및 사면손상 등은 없는 것으로 조사되었다. 사면 내의 침식, 유실 등의 손상도 없는 상태로 전반적으로 보통의 상태를 유지하고 있는 것으로 판단된다.
- 옹벽 구간 내의 사면부에는 침출수 등에 의한 누수현상은 없는 것으로 확인되었다.
- 본 콘크리트 옹벽에는 별도의 점검로 시설은 설치되어 있지 않은 상태이다.

사면 구배 및 경사면 현황

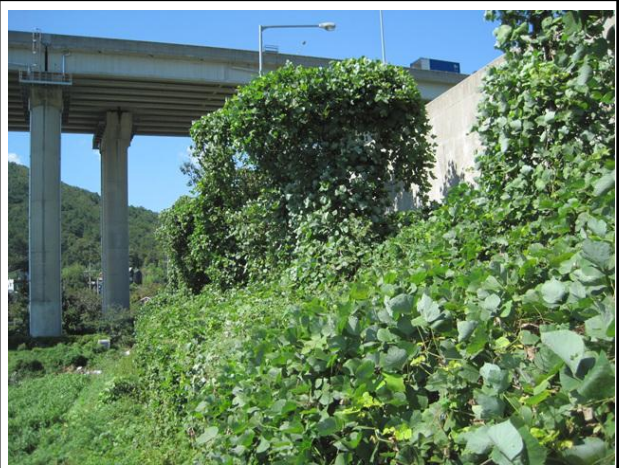
사면부 식생 상태

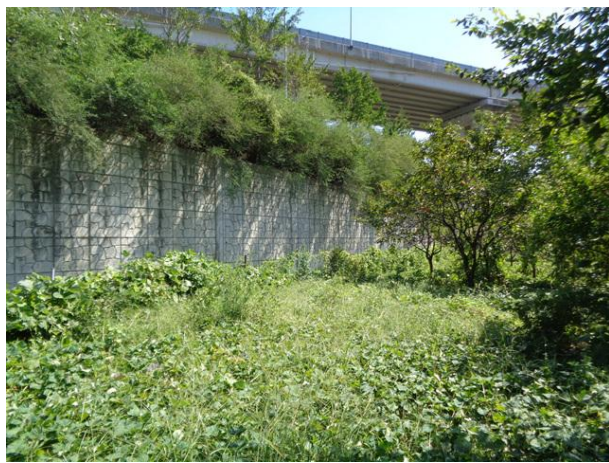
시점부 사면 상단 현황

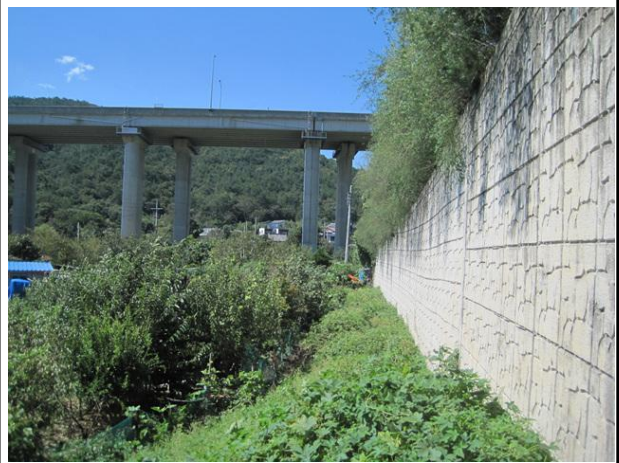
종점부 사면 및 콘크리트 옹벽 시공상태
