## 제2편 시 설 물 편

# 1. 절토사면-부산포항선

## STA.11+750~12+500(부산)

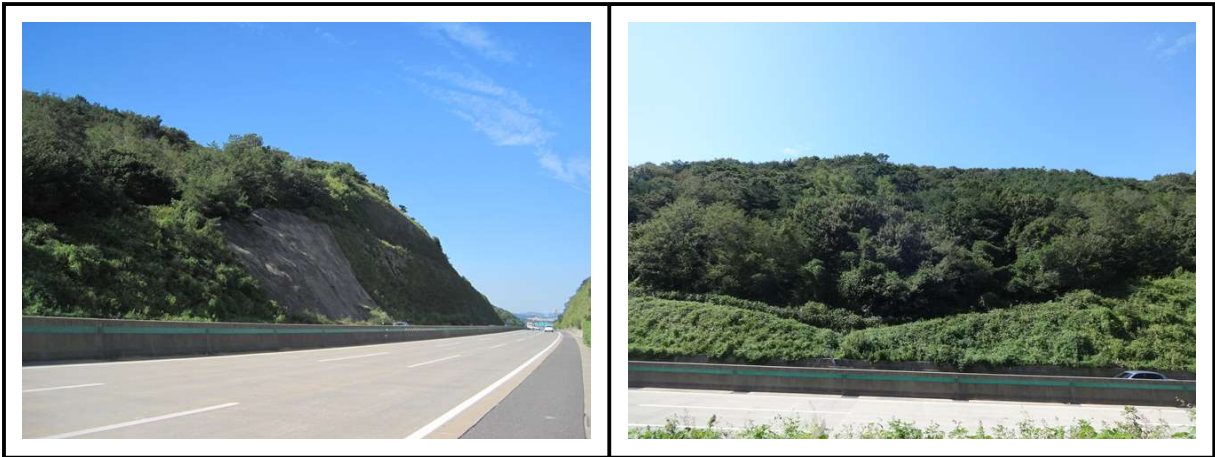
【그림 1.3.1】 상부자연사면 전경

- 상부자연사면은 전반적으로 식생이 양호하다.
- 12.060k의 상부자연사면은 계곡부형태를 띄고 있으므로, 하절기 강우시 주의관찰이 필요하다.

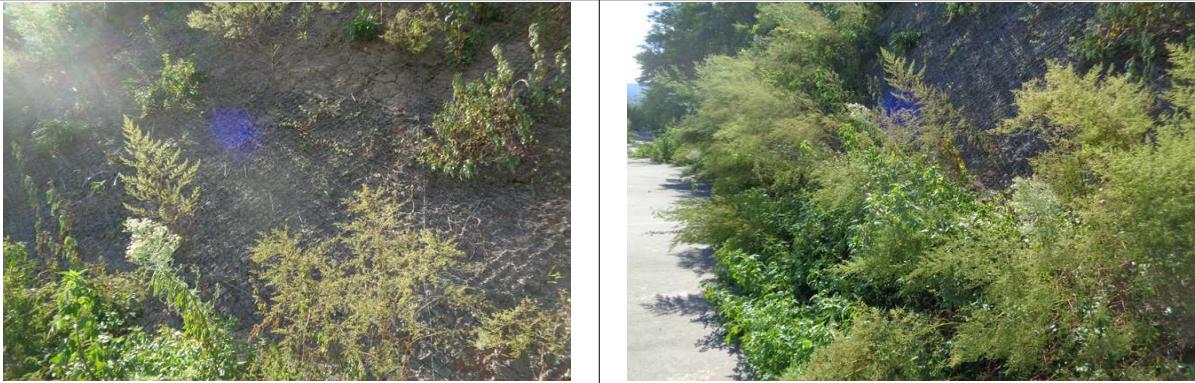
- 사면 전반적으로 식생상태가 불량한 것으로 조사되었으나, 17년 정밀점검과 비교시 식생이 다소 양호해 진 것으로 조사되었다.
- 현장조사 결과, 12.280k 2단 사면에 발생한 식생공 유실은 기존 손상으로써, 진전은 미미하나 식생공보수가 필요한 상태이다.
- 그 외의 식생불량 구간은 주기적인 점검(주의관찰)을 하는 유지관리 실시가 필요하다.

| 현 황 | 12.28K 2단 식생공 유실 |
| 원 인 | 공용기간 증가, 우수유입 |

| 대 책 | 식생공 |

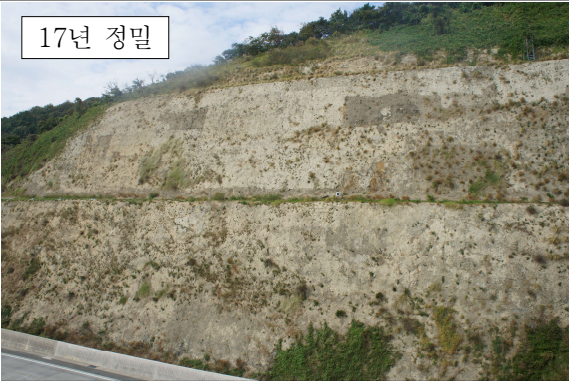
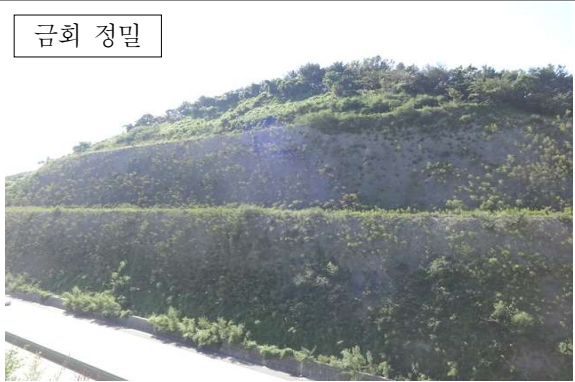
| 현 황 | 전반적인 식생 불량(17년 정밀에 비해 식생 다소 증가) |
| 원 인 | 공용기간 증가, 우수유입 |

| 대 책 | 주의관찰 |

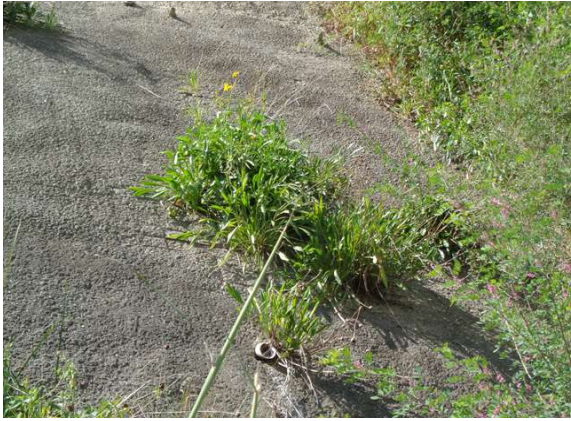
- 기존 손상인 숯크리트 철근노출은 현재 미보수된 상태로, 지속적으로 노출시 우수 및 온도변화에 의한 철근부식으로 진전될 수 있으므로 단면보수가 필요한 상태이다.
- 낙석방지망에 발생한 파손부는 현재 식생으로 인해 확인이 불가하나, 기존 정밀점검자료로 판단시 배면암이 양호한 상태로 확인되어 추후 낙석방지망 노출시 정비를 실시하는 것이 유지관리상 바람직할 것으로 보인다.
- 3단에 설치된 점검계단은 식생으로 인한 통행이 불가하므로, 정비를 실시하는 유지관리가 필요하다.

| 현 황 | 12.13K 1단 숏크리트 배력 철근노출 | 현 황 | 12.30K 3단 점검계단 식생 |
| 원 인 | 시공불량 | 원 인 | 공용기간 증가 |

| 대 책 | 단면보수 | 대 책 | 정비 |

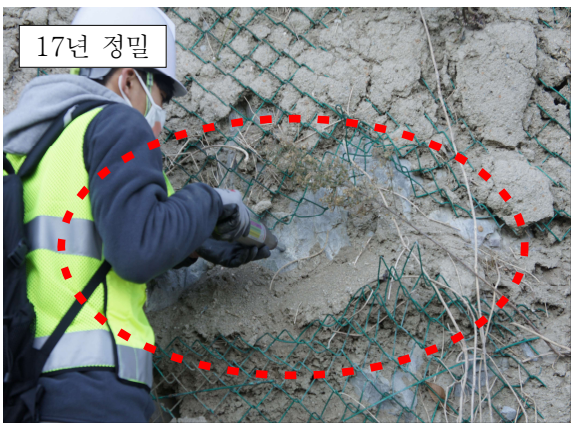
| 현 황 | 12.33K 1단 낙석방지망 파손 | | |
| 원 인 | 시공불량 | | |

| 대 책 | 정비 | | |

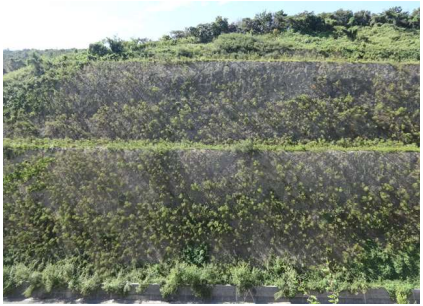
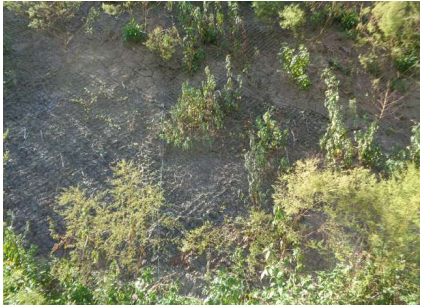
| 구 분 | 중점유지관리 사항 | 현황 사진 |
|---|---|---|
| 사<br>면<br>부 | <ul style="list-style-type: none"> <li>식생공 유실 구간<br/>→ 식생공 유실 추가 발생에 대한 주기적인 점검을 통해 발생규모 및 현황관리를 실시하고, 특히, 12.170km 2단의 식생공 유실은 보호공(식생공)이 필요</li> </ul> | |

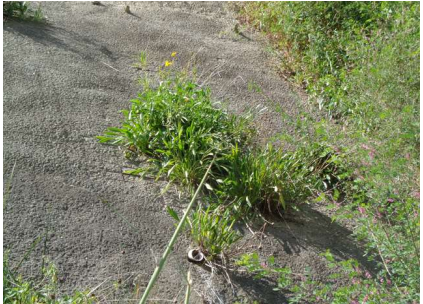
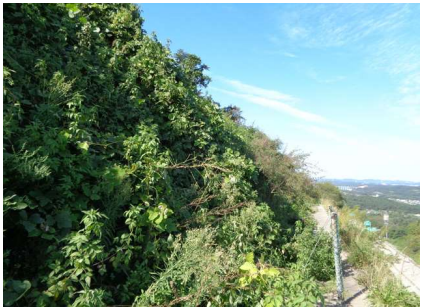
| 구 분 | 중점유지관리 사항 | 현황 사진 |
|---|---|---|
| 보<br>호<br>시<br>설 | <ul style="list-style-type: none"> <li>숯크리트 철근노출, 낙석방지망 파손 구간<br/>→ 현재 발생한 손상에 대해서는 보수(단면보수, 정비)가 필요하고, 보수후 재손상 발생에 대한 주기적인 점검이 필요</li> <li>점검계단 식생 구간<br/>→ 원활한 점검 및 유지관리를 위해 식생에 대한 정비가 필요</li> </ul> | |
