# 10. 도로옹벽-부산울산선

## 44.02k 부산 영해1교 A2

## 10.1 시설물 개요

본 시설물은 울산광역시 울주군 청량읍 울리(부산울산고속도로 44.02k)에 위치한 2중 시설물로서 연장 165m, 지면노출높이 9.5m의 블록식 보강토옹벽이다.

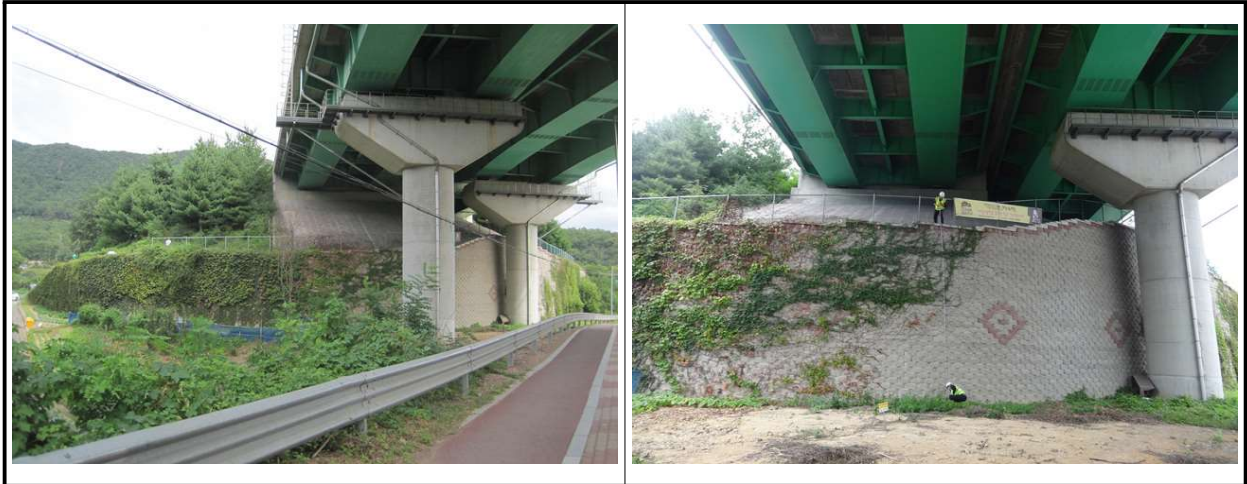
【그림 10.3.1】 전면부 전경(보강토옹벽)

- 조사결과, 유실, 이격, 배부름 등 옹벽에 영향을 미치는 주요한 손상은 없는 상태이다.
- 일부구간 블록에 경미한 균열 등이 조사되었고, 사용성에 문제는 없는 상태로 주기적인 점검을 통한 손상의 증가 및 확대 등에 대해 확인, 조치를 실시하는 유지관리가 필요하다.

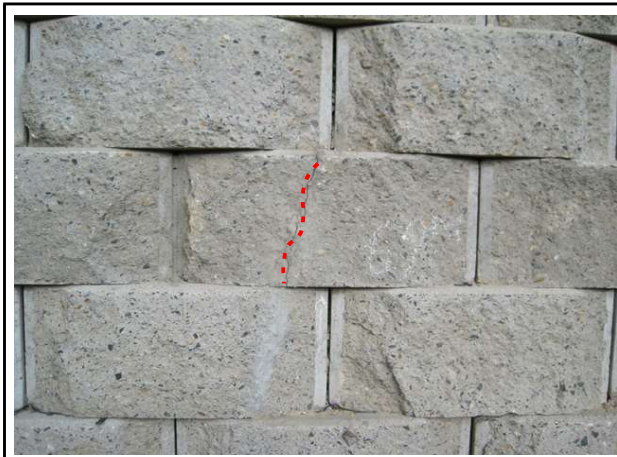
| 현 황 | S2 블록 균열 |
| 원 인 | 공용기간 증가, 건조수축 |

| 대 책 | 주의관찰 후 균열보수 |

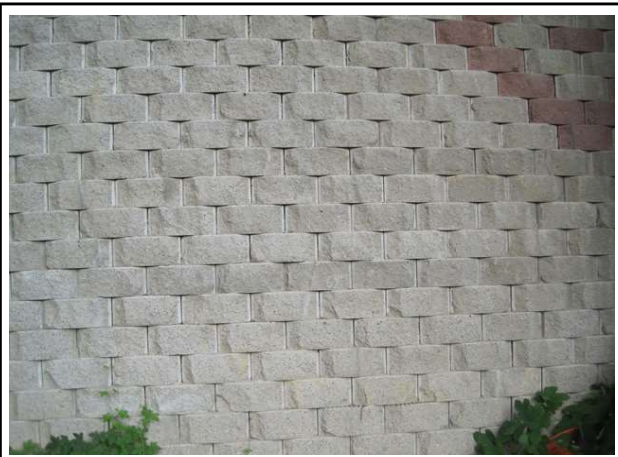
| 현 황 | S2 블록 균열 |
| 원 인 | 공용기간 증가, 건조수축 |

| 대 책 | 주의관찰 후 균열보수 |

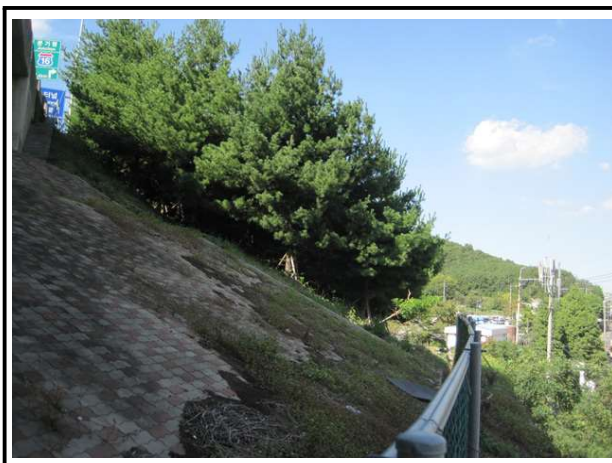
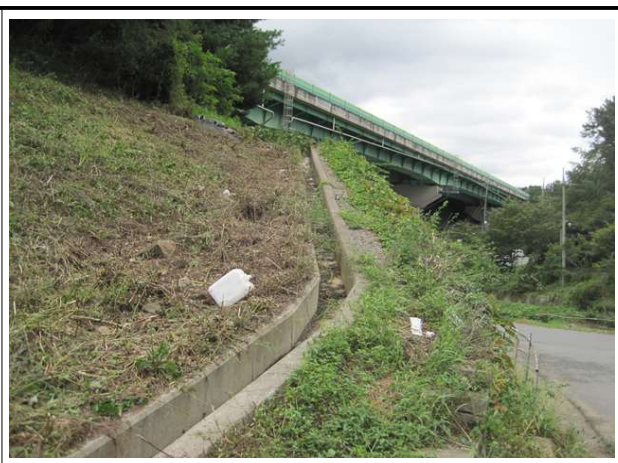
【그림 10.3.2】 주변영향인자 전경(보강토옹벽)

- 배수시설에 대한 외관조사 결과, 전반적으로 양호한 상태이나 상단배수로의 경우 일부구간 이물질 및 낙엽 적체 등이 조사되었다.
- 옹벽의 상단부 사면에 대한 외관조사 결과, 사면 내의 침식, 유실 등의 손상이 없는 상태로서 전반적으로 보통의 상태를 유지하고 있는 것으로 조사되었다.

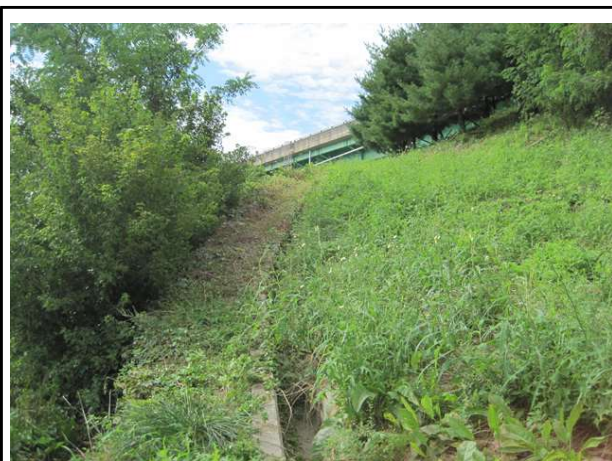
| 현 황 | 상단배수로 이물질 퇴적 | 현 황 | 상단 식생 |
| 원 인 | 공용기간 증가 | 원 인 | 공용기간 증가 |

| 대 책 | 정비 | 대 책 | 정비 |

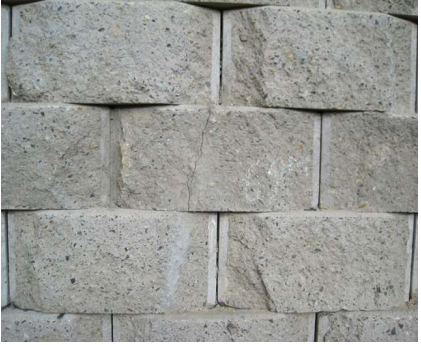
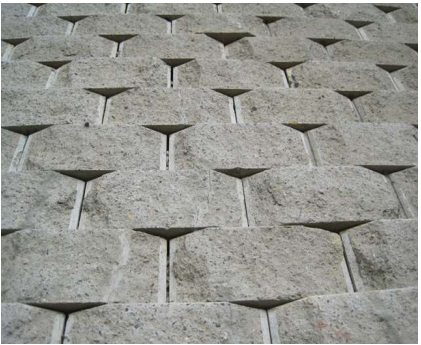
| 구 분 | 중점유지관리 사항 | 현황 사진 |
|---|---|---|
| 전<br>면<br>부 | <ul style="list-style-type: none"> <li>· 블록 균열 구간</li> <li>→ 균열 발생에 대한 주기적인 점검을 통해 발생규모 및 현황 관리를 실시하고, 일정규모 이상 발생할 경우 보수를 통한 관리 필요</li> </ul> | |

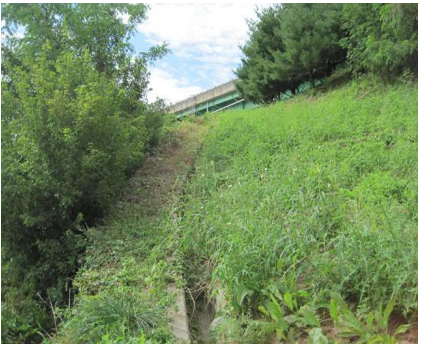
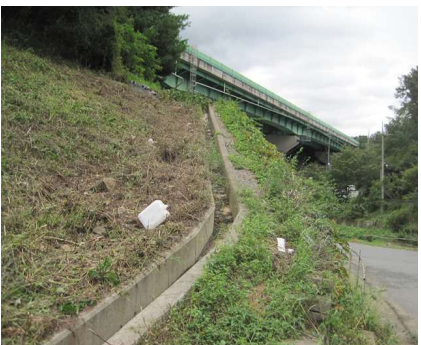
| 구 분 | 중점유지관리 사항 | 현황 사진 |
|---|---|---|
| 배<br>수<br>시<br>설 | <ul style="list-style-type: none"> <li>· 이물질 및 낙엽 적체</li> <li>→ 배수로에 발생된 이물질 및 낙엽 퇴적의 경우 장기공용에 의한 손상으로 구조물의 원활한 배수기능 확보를 위한 정비 등의 조치가 필요하며, 추후 주기적인 점검을 통한 손상의 진전 파악 등의 유지관리가 필요</li> </ul> | |
