# 11. 도로옹벽-송정IC

## R/B(sta.0+445~0+735)

## 11.1 시설물 개요

본 시설물은 부산광역시 기장군 기장읍에 위치한 2중 시설물로서 연장 290.0m, 지면노출높이 7.5m의 콘크리트옹벽이다.

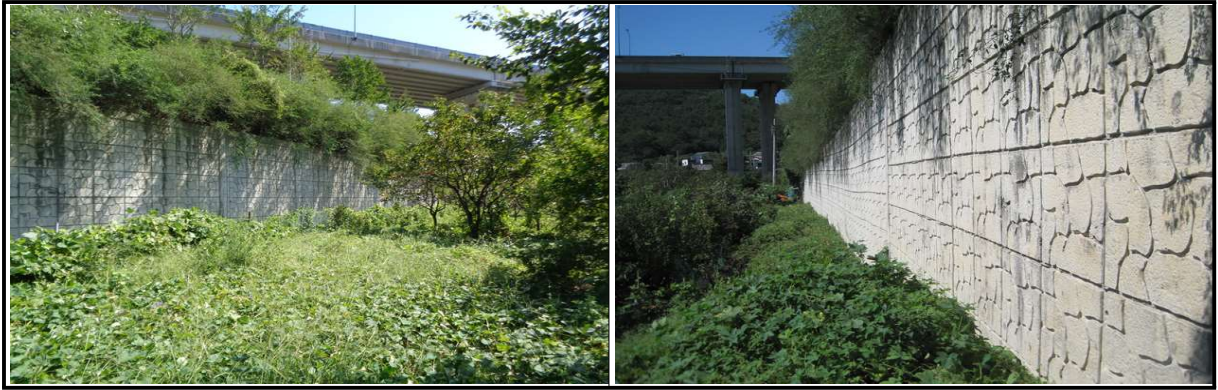
【그림 11.3.1】 전면부 전경(콘크리트옹벽)

- 조사 결과, 옹벽에 영향을 미치는 주요한 손상은 없는 상태이다.
- 기존 손상인 실란트 미처리 외 공용기간 증가, 건조수축, 외기 환경 등에 의한 실란트 파손, 표면오염, 균열이 추가 발생된 것으로 확인되었으며, 발생한 손상의 경우 사용성에 문제는 없는 상태로 주기적인 점검으로 손상의 증가 및 확대 등에 대해 확인 후 보수시기를 결정하는 것이 바람직 할 것으로 판단된다.

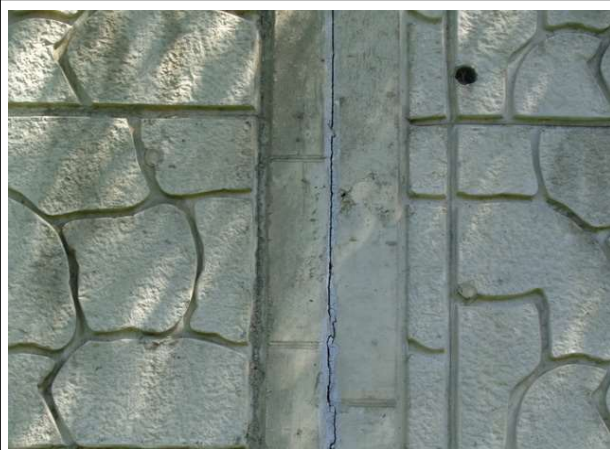
| 위 치 | 현황 | 규모 | 비 고 |
|---|---|---|---|
| S1 | 실란트 파손 | L=5.0m (1EA) | ① |

| 현 황 | ① S1 실란트 파손 |
| 원 인 | 공용기간 증가 |

| 대 책 | 실란트 재설치 |

| ■ 콘크리트옹벽 | | | |
|---|---|---|---|
| | ② 실란트 파손 및 미처리 L=22.0m (4EA) | 실란트재설치 | |

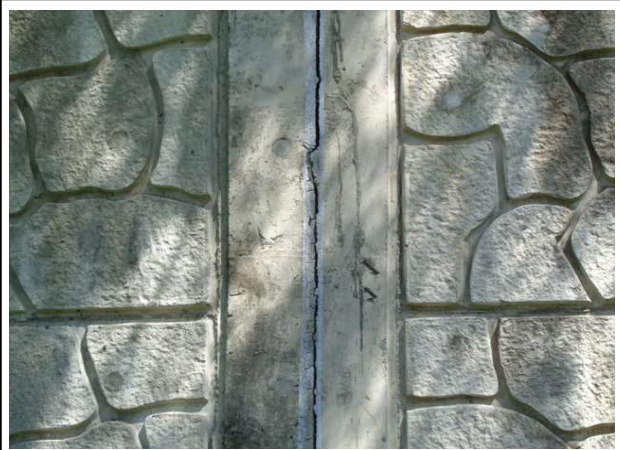
| 위 치 | 현황 | 규모 | 비 고 |
|---|---|---|---|
| S2 | 실란트 파손 | L=5.0m (1EA) | ② |

| 현 황 | ② S2 실란트 파손 |
| 원 인 | 공용기간 증가 |

| 대 책 | 실란트 재설치 |

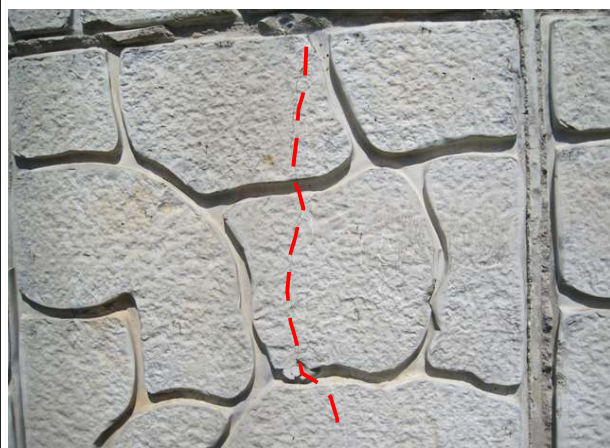
| 위 치 | 현황 | 규모 | 비 고 |
|---|---|---|---|
| S9 | 균열(폭 0.3mm미만) | L=4.0m (1EA) | ③ |

| 현 황 | ③ S9 균열(폭 0.3mm미만) |
| 원 인 | 공용기간 증가, 건조수축 |

| 대 책 | 균열보수 |

| ■ 콘크리트옹벽 | | | |
|---|---|---|---|
| 전면부 | ① 콘크리트 균열 L=5.5m (2EA) | 균열보수 | |

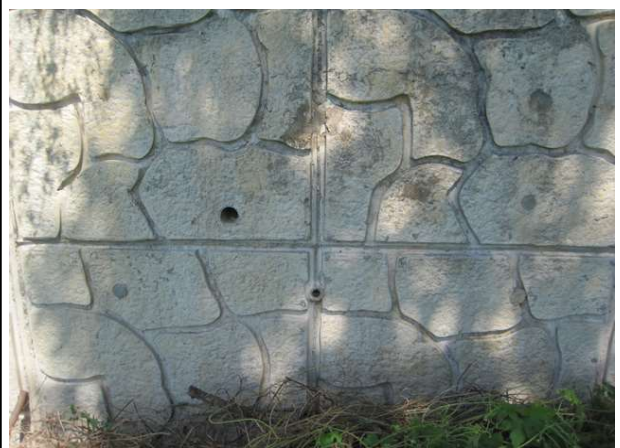
| 위 치 | 현황 | 규모 | 비 고 |
|---|---|---|---|
| S10 | 균열(폭 0.3mm미만) | L=1.5m (1EA) | ④ |

| 현 황 | ④ S10 균열(폭 0.3mm미만) |
| 원 인 | 공용기간 증가, 건조수축 |

| 대 책 | 균열보수 |

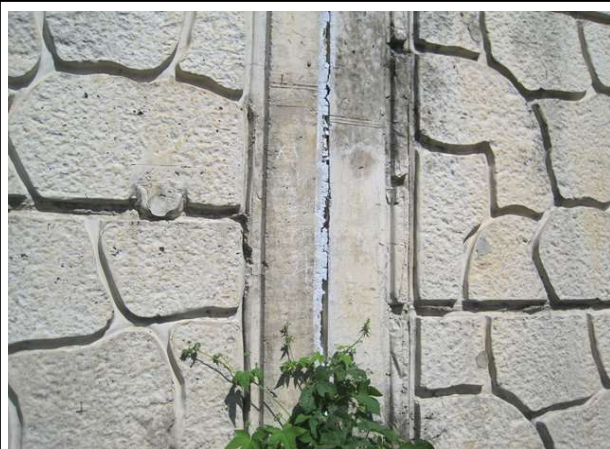
| 위 치 | 현황 | 규모 | 비 고 |
|---|---|---|---|
| | 실란트 파손 | L=6.0m (1EA) | ⑤ |

| 현 황 | ⑤ S10 실란트 파손 |
| 원 인 | 공용기간 증가 |

| 대 책 | 실란트 재설치 |

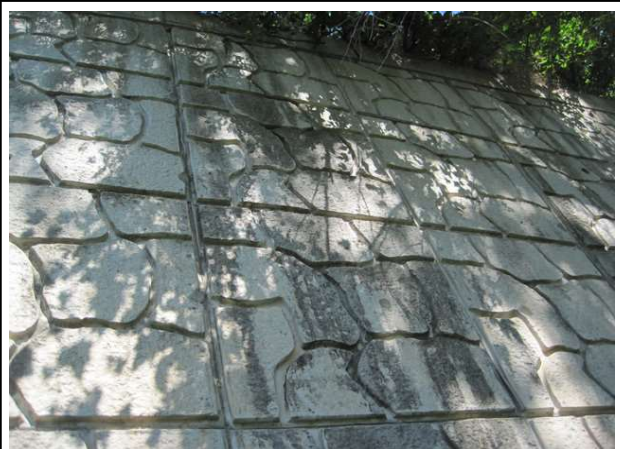
| 위 치 | 현황 | 규모 | 비 고 |
|---|---|---|---|
| | 표면오염 | A=20.0m×4.0m (1EA) | ⑥ |

| 현 황 | ⑥ S10 표면오염 |
| 원 인 | 공용기간 증가, 우수 유입 |

| 대 책 | 주의관찰 |

| ■ 콘크리트옹벽 | | | |
|---|---|---|---|
| | ③ 표면오염 A=80.0m <sup>2</sup> (1EA) | 주의관찰 | |

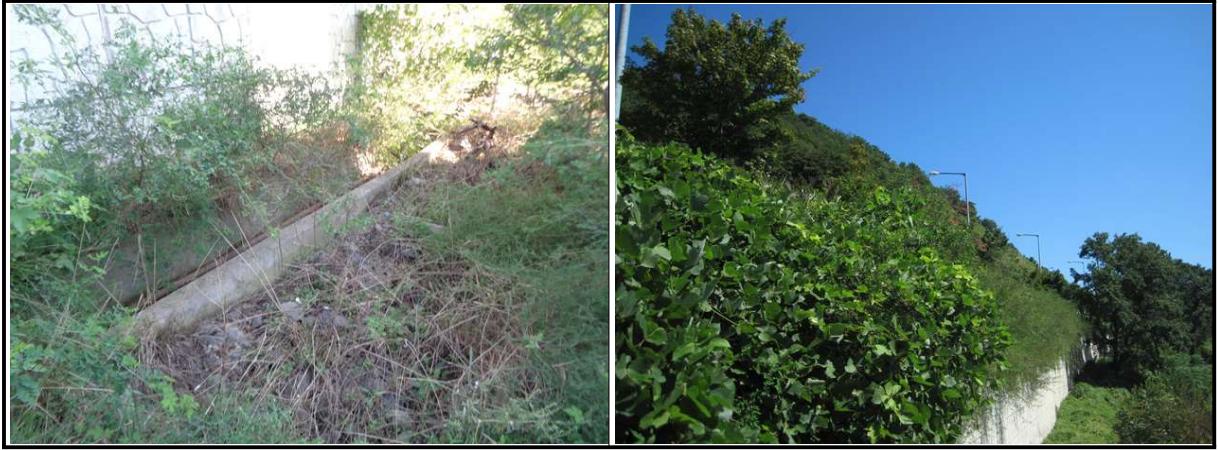
【그림 11.3.2】 주변영향인자 전경(콘크리트옹벽)

- 옹벽의 주변영향인자인 배수시설 및 사면의 상태는 양호한 것으로 조사되었다.

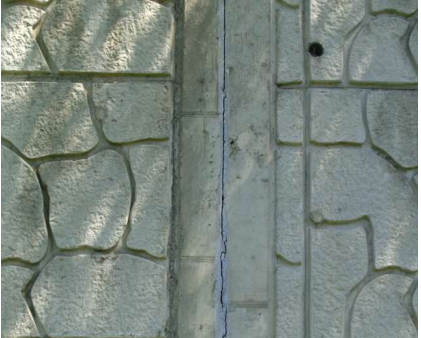
| 구 분 | 중점유지관리 사항 | 현황 사진 |
|---|---|---|
| 전<br>면<br>부 | <ul style="list-style-type: none"> <li>· 실란트 미처리 및 파손</li> <li>→ 손상 발생에 대한 주기적인 점검을 통해 발생규모 및 현황관리를 실시하고, 일정규모 이상 발생할 경우 보수를 통한 관리 필요</li> </ul> | |

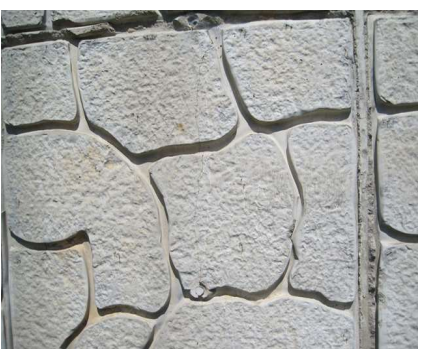
| 구 분 | 중점유지관리 사항 | 현황 사진 |
|---|---|---|
| | <ul style="list-style-type: none"> <li>· 균열</li> <li>→ 현재 구조물에 발생한 균열의 경우 폭 0.3mm미만의 경미한 표면균열로 판단되나, 균열부 우수유입, 공용기간 증가에 따른 열화에 의한 추가 손상이 발생할 우려가 있으므로 추후 주기적인 점검을 통한 손상의 진전 여부 파악 등의 유지관리 필요</li> </ul> | |
