## 12. 도로옹벽-온양IC R/A~R/G

부산포항선 29.483k 포함

## 12.1 시설물 개요

본 시설물은 울산광역시 울주군 온양읍 외광리에 위치한 2중 시설물로서 연장 211.0m, 지면노출높이 13.0m의 블록식 보강토옹벽이다.

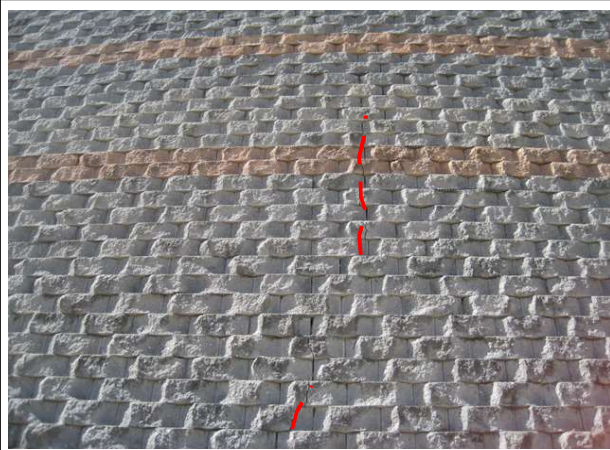
| 위 치 | 현황 | 규모 | 비 고 |
|---|---|---|---|
| S3 | 블록 균열<br>표면불량 | L=6.8m (36EA)<br>A=0.1m×0.1m×2EA | ①<br>② |

| 현황 | ① S3 블록 균열 |
| 원인 | 공용기간 증가, 건조수축 |

| 대책 | 균열보수 |

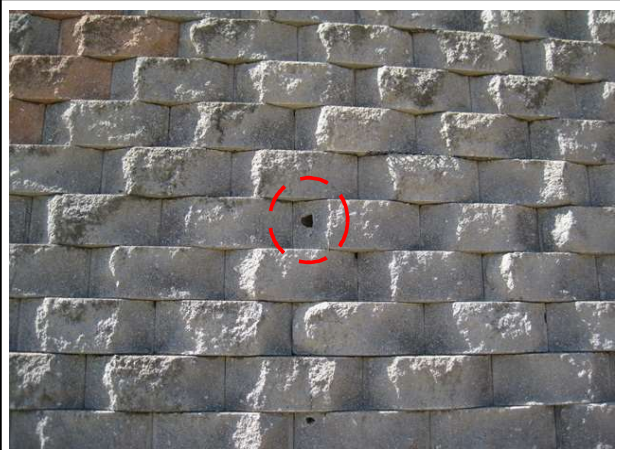
| 현황 | ② S3 표면불량 |
| 원인 | 공용기간 증가 |

| 대책 | 주의관찰 후 단면보수 |

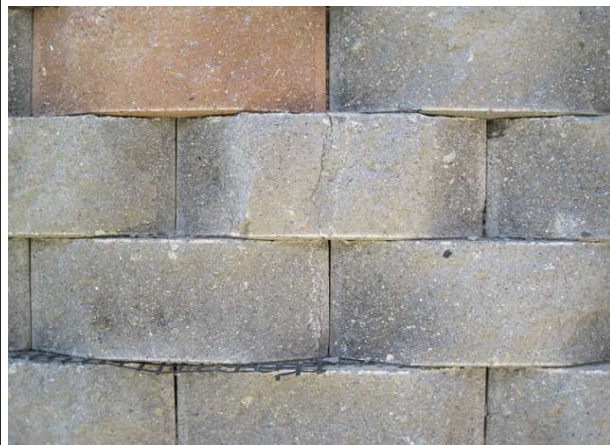
| 위 치 | 현황 | 규모 | 비 고 |
|---|---|---|---|
| S4 | 블록 균열 | L=5.2m (26EA) | ③ |

| 현황 | ③ S4 블록 균열 |
| 원인 | 공용기간 증가, 건조수축 |

| 대책 | 균열보수 |

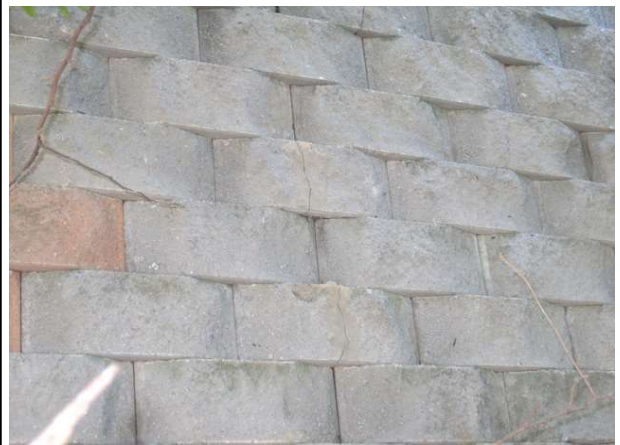
| 위 치 | 현황 | 규모 | 비 고 |
|---|---|---|---|
| S7 | 블록 균열 및 재균열 | L=5.2m (26EA) | ④, ⑤ |

| 현황 | ④ S7 블록 재균열 |
| 원인 | 공용기간 증가, 보수시 마감미흡 |

| 대책 | 균열보수 |

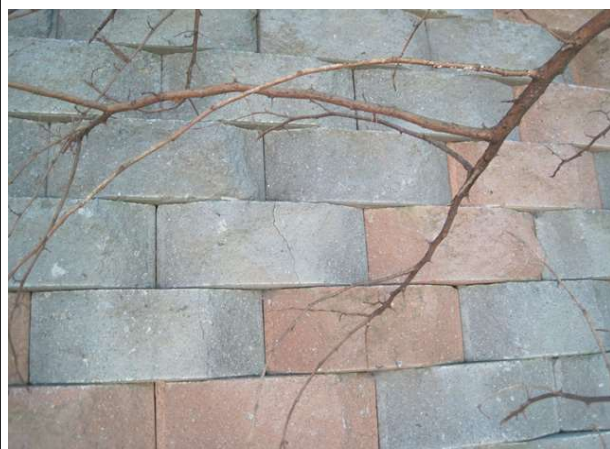
| 현황 | ⑤ S7 블록 균열 |
| 원인 | 공용기간 증가, 건조수축 |

| 대책 | 균열보수 |

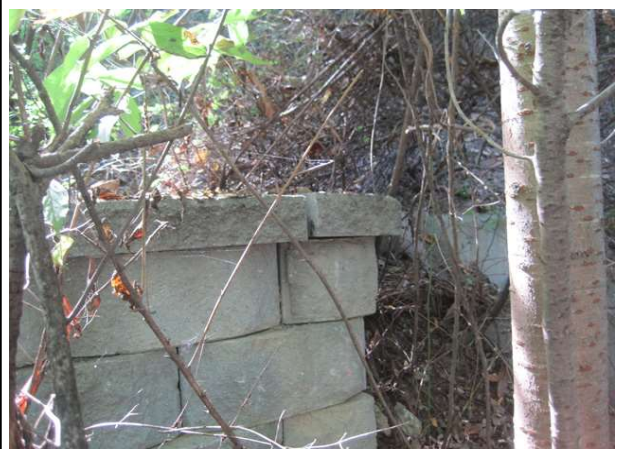
| 위 치 | 현황 | 규모 | 비 고 |
|---|---|---|---|
| S10 | 캡블록 이완 | L=0.5m (1EA) | ⑥ |

| 현황 | ⑥ S10 캡블록 이완 |
| 원인 | 공용기간 증가 |

| 대책 | 주의관찰 |

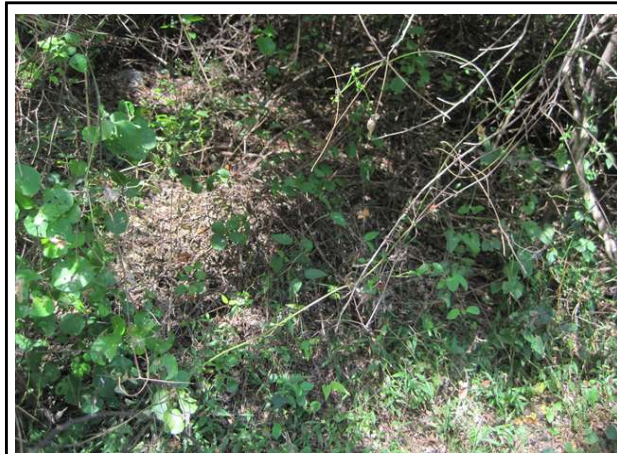
| 위 치 | 현황 | 규모 | 비 고 |
|---|---|---|---|
| S1 | 낙엽퇴적<br>토사퇴적<br>균열(폭 0.3mm이상) | A=0.5m×5.0m<br>A=0.5m×5.0m<br>L=0.9m (2EA) | ① |

| 현 황 | ① S1 상단배수로 낙엽퇴적 |
| 원 인 | 공용기간 증가 |

| 대 책 | 정비 |

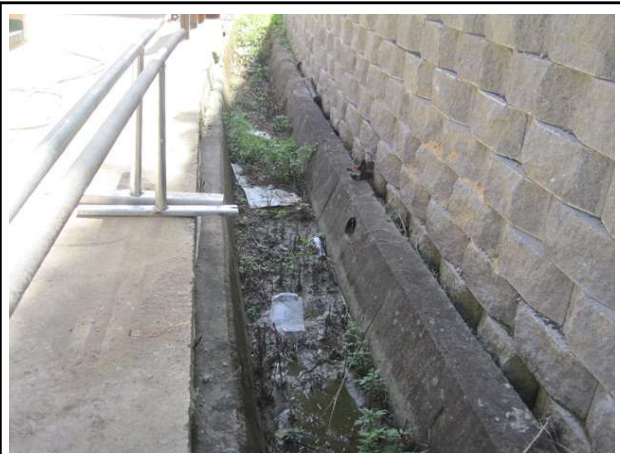
| 위 치 | 현황 | 규모 | 비 고 |
|---|---|---|---|
| S5 | 토사퇴적 | A=0.5m×20.0m | ② |

| 현 황 | ② S5 하단배수로 토사퇴적 |
| 원 인 | 공용기간 증가 |

| 대 책 | 정비 |

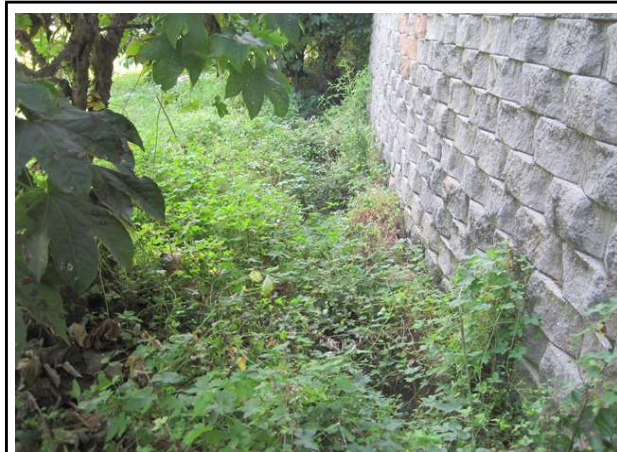
| 위 치 | 현황 | 규모 | 비 고 |
|---|---|---|---|
| S8 | 토사퇴적<br>균열(폭 0.3mm미만) | A=0.5m×20.0m<br>L=0.45m (1EA) | ③, ④ |

| 현 황 | ③ S8 블록 균열 |
| 원 인 | 공용기간 증가 |

| 대 책 | 정비 |

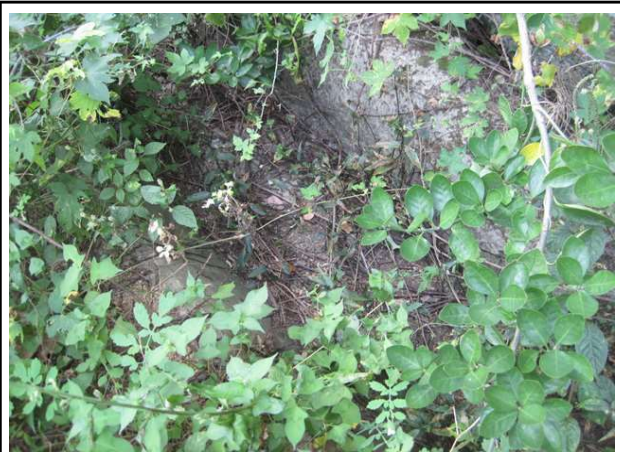
| 현 황 | ④ S8 블록 재균열 |
| 원 인 | 공용기간 증가 |

| 대 책 | 정비 |

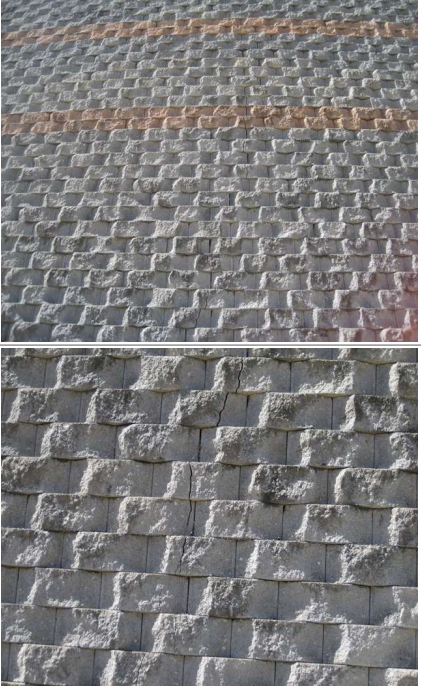
| 구 분 | 중점유지관리 사항 | 현황 사진 |
|---|---|---|
| 전<br>면<br>부 | <ul style="list-style-type: none"> <li>• 블록 균열 구간<br/>→ 균열 발생에 대한 주기적인 점검을 통해 발생규모 및 현황관리를 실시하고, 일정규모 이상 발생할 경우 보수를 통한 관리 필요</li> </ul> | |

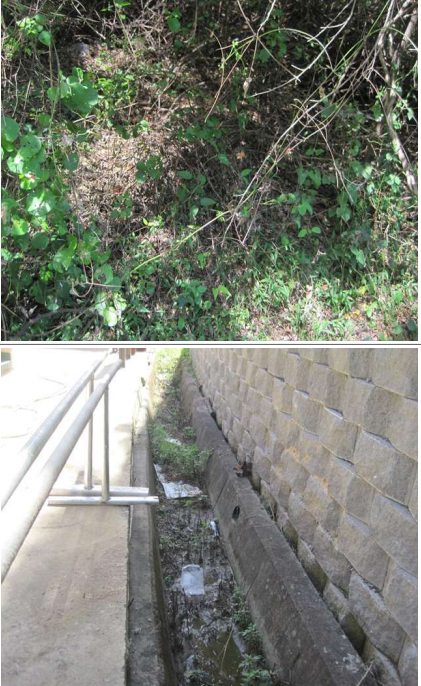
| 구 분 | 중점유지관리 사항 | 현황 사진 |
|---|---|---|
| 배<br>수<br>시<br>설 | <ul style="list-style-type: none"> <li>• 낙엽 및 토사퇴적<br/>→ 배수로 상·하단에 발생한 낙엽 및 토사퇴적의 경우 장기공용에 의한 손상으로 추후 주기적인 점검을 통한 손상의 진전 발생시 정비 등의 조치가 필요</li> </ul> | |
