## 2. 절토사면-부산포항선 STA.12+050~12+620(포항)

## 2.1 시설물 개요

본 시설물은 부산광역시 기장군 일광면 삼성리 산38-5(부산울산고속도로 부산방향 12.070~12.600 km)에 위치한 사면으로서 총 연장 530m, 높이 52m의 절토사면으로 시공되어 있다.

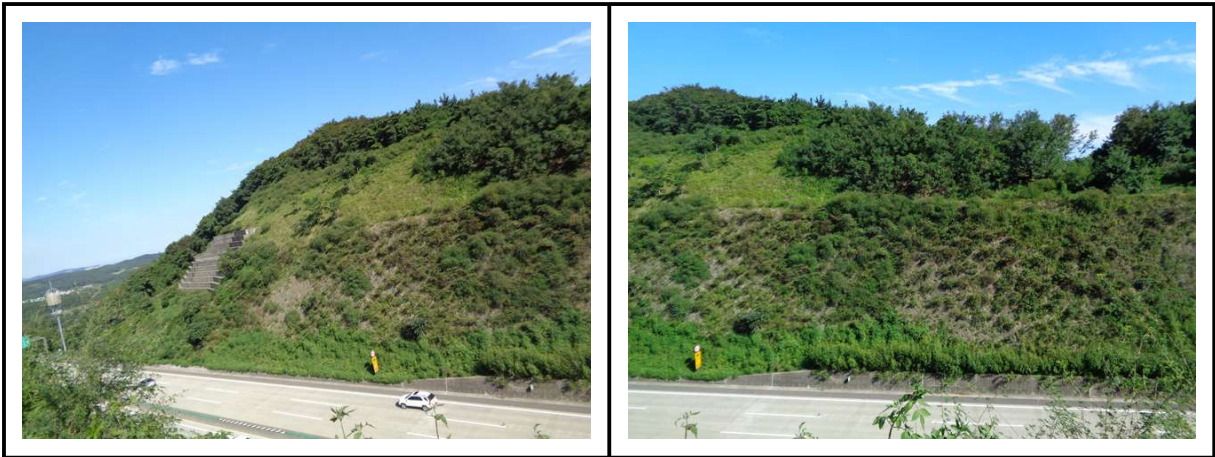
【그림 2.3.1】 상부자연사면 전경

- 상부자연사면은 전반적으로 식생이 양호하다.
- 12.440k의 상부자연사면은 계곡부형태를 띄고 있으므로, 하절기 강우시 주의관찰이 필요하다.

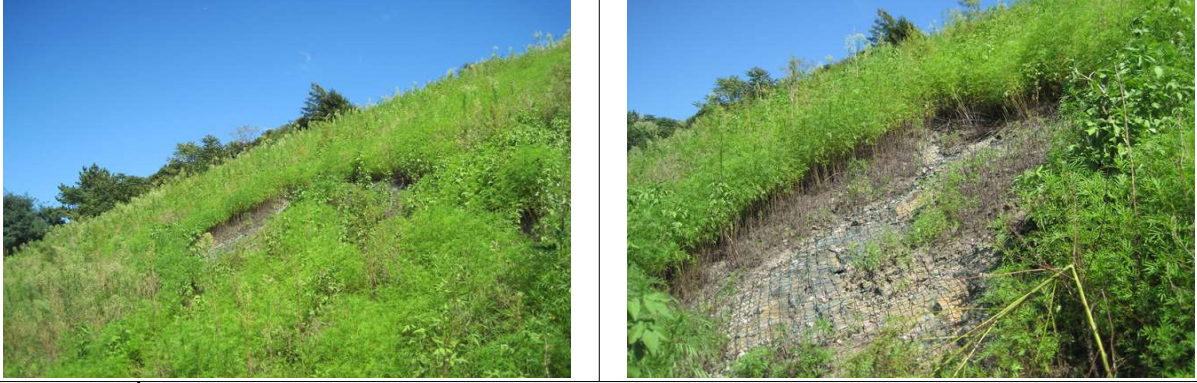
- 사면 전반적으로 식생상태가 양호하나, 일부 국부적으로 식생이 불량한 것으로 조사되었다.
- 현장조사 결과, 12.270k 2단 사면에 발생한 식생공 유실은 기존 손상으로써, 진전은 미미하나 식생공보수가 필요한 상태이다.
- 그 외의 식생불량 구간은 주기적인 점검(주의관찰)을 하는 유지관리 실시가 필요하다.

| 현 황 | 12.27K 2단 식생공 유실 |
| 원 인 | 공용기간 증가, 우수유입 |

| 대 책 | 식생공 |

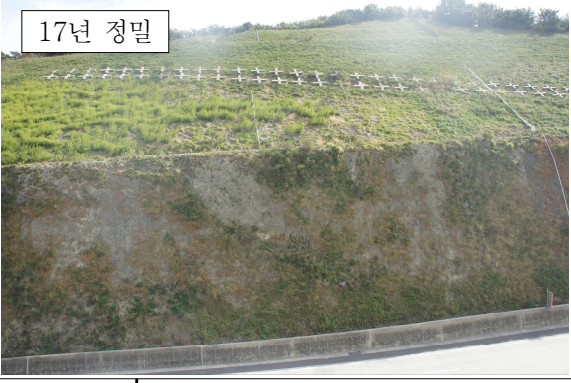
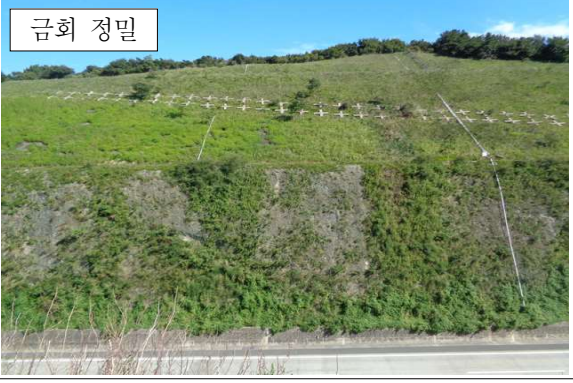
| <div style="display: flex; justify-content: space-around;"> <div style="text-align: center;"> <p>17년 정밀</p> </div> <div style="text-align: center;"> <p>금회 정밀</p> </div> </div> | |

| 현 황 | 전반적인 식생 불량(17년 정밀에 비해 식생 다소 증가) |
| 원 인 | 공용기간 증가, 우수유입 |

| 대 책 | 주의관찰 |

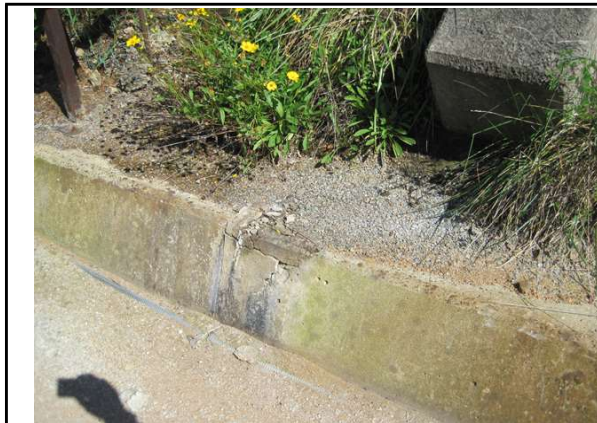
| 현 황 | 12.17K 1소단배수로 파손 |
| 원 인 | 시공불량 |

| 대 책 | 단면보수 |

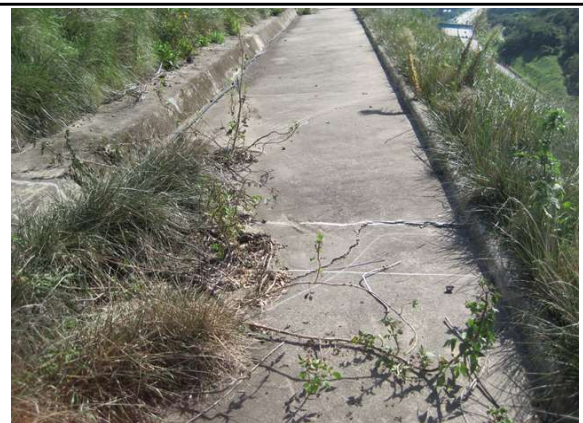
| 현 황 | 12.32K 2소단배수로 파손 |
| 원 인 | 공용기간 증가, 우수유입 |

| 대 책 | 단면보수 |

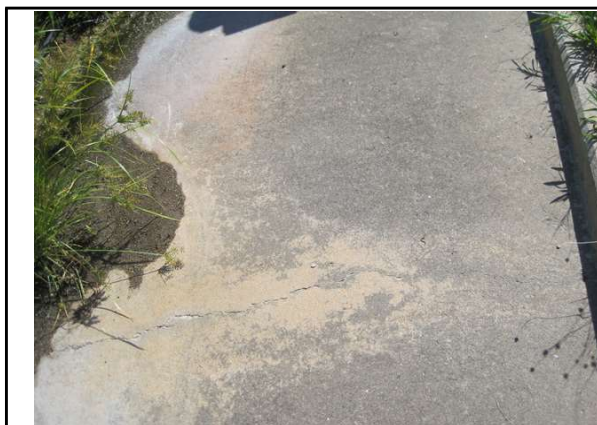
| 현 황 | 12.22K 1소단배수로 균열 |
| 원 인 | 초기건조수축, 공용기간 증가, 우수유입 |

| 대 책 | 균열보수 |

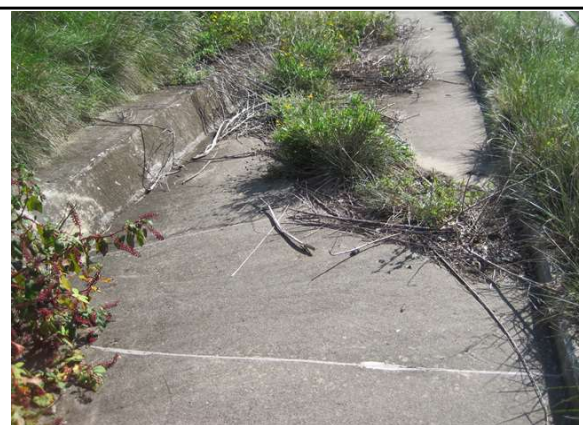
| 현 황 | 12.33K 2소단배수로 균열 |
| 원 인 | 초기건조수축, 공용기간 증가, 우수유입 |

| 대 책 | 균열보수 |

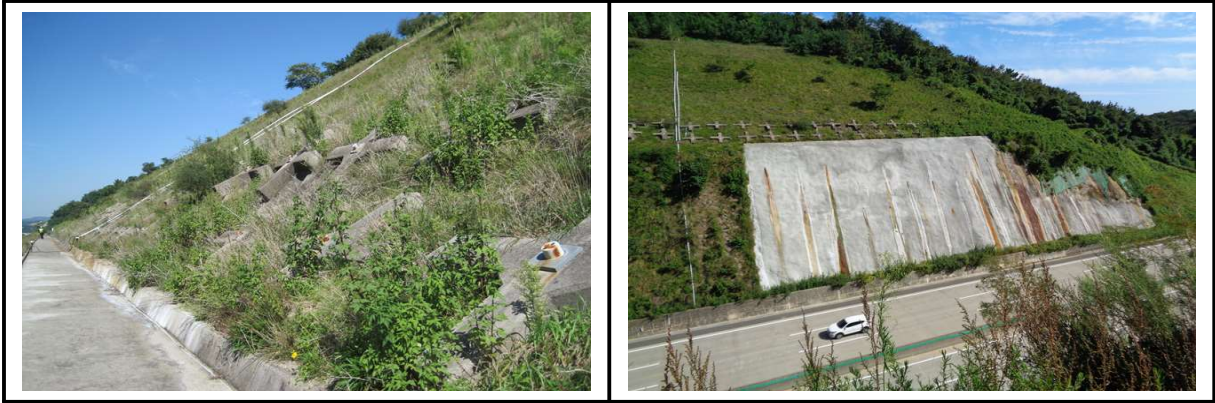
【그림 2.3.4】 보호/보강시설 전경

- 12.20km부근은 18년에 숯크리트+배수공을 실시하였고, 상태는 양호한 상태이다.
- 기존 손상인 하단 옹벽 균열은 손상의 진전이 미미한 상태이나 우수유입으로 인한 2차 손상이 발생할 수 있으므로 균열보수를 실시하는 유지관리가 필요하다.
- 그 외의 보호/보강시설은 상태는 전반적으로 양호한 것으로 조사되었다.

| 현 황 | 하단 옹벽 균열 |
| 원 인 | 초기진조수축, 공용기간 증가, 우수유입 |

| 대 책 | 균열보수 |

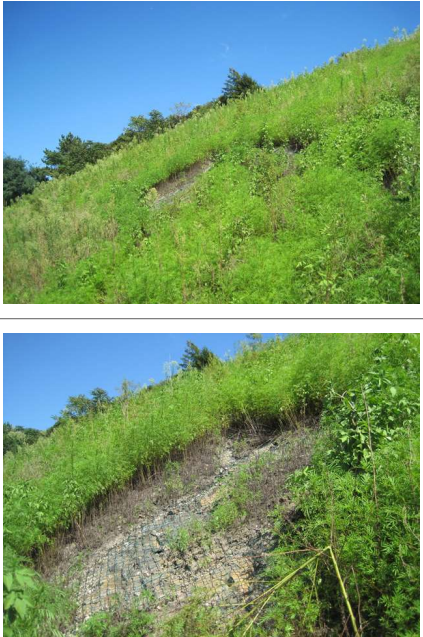
| 구 분 | 중점유지관리 사항 | 현황 사진 |
|---|---|---|
| 사<br>면<br>부 | <ul style="list-style-type: none"> <li>식생공 유실 구간<br/>→ 식생공 유실 추가 발생에 대한 주기적인 점검을 통해 발생규모 및 현황관리를 실시하고, 특히, 12.270km 2단의 식생공 유실은 보호공(식생공)이 필요</li> </ul> | |

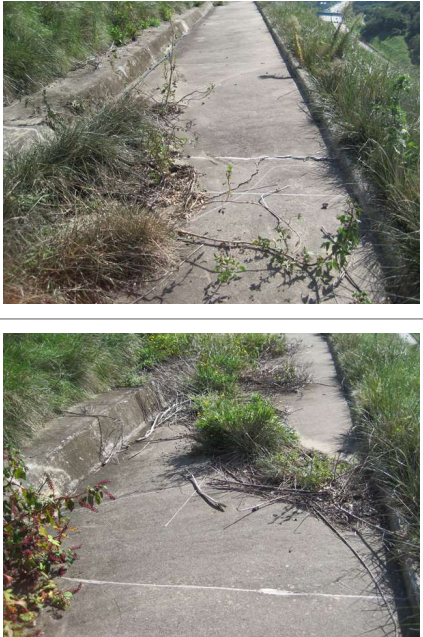
| 구 분 | 중점유지관리 사항 | 현황 사진 |
|---|---|---|
| 배수<br>시설 | <ul style="list-style-type: none"> <li>배수로 균열 및 파손, 들뜸 구간<br/>→ 현재 발생한 손상에 대해서는 2차 손상 예방을 위해 보수(균열보수, 단면보수)가 필요하고, 보수후 재손상 발생에 대한 주기적인 점검이 필요</li> </ul> | |
