### 3. 절토사면-부산포항선 STA.15+706~15+966(부산)

### 3.1 시설물 개요

본 시설물은 부산광역시 기장군 일광면 원리 산138-24 (부산울산고속도로 15.935~16.465 km)에 위치한 사면으로서 총 연장 530m, 높이 52m의 절토사면으로 시공되어 있다.

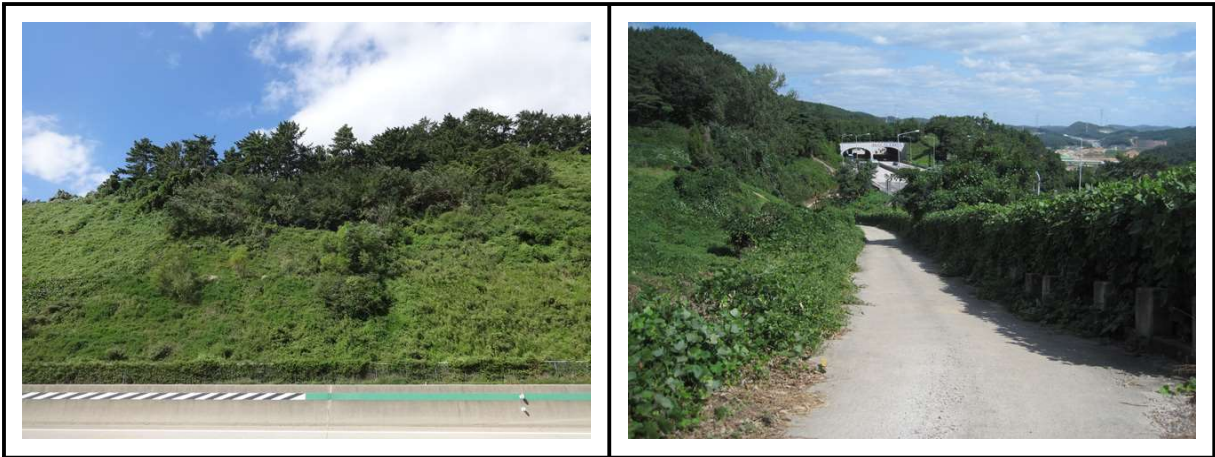
【그림 3.3.1】 상부자연사면 전경

- 상부자연사면은 전반적으로 식생이 양호하다.
- 16.115, 16.205k의 상부자연사면은 계곡부형태를 띄고 있으므로, 하절기 강우시 주의관찰이 필요하다.

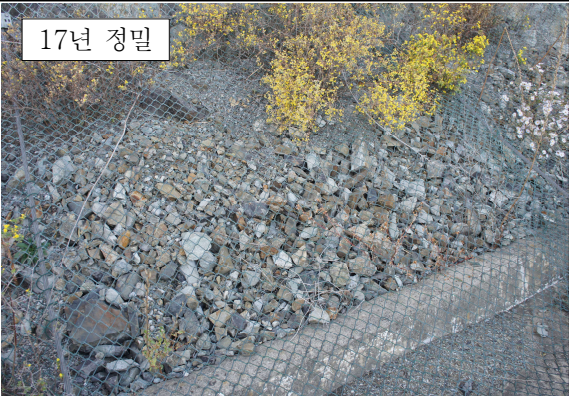
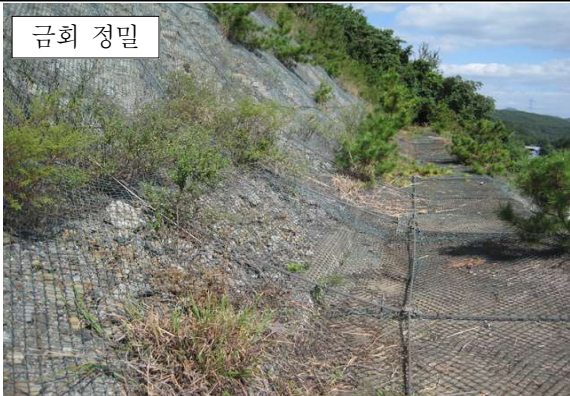
- 사면 전반적으로 식생상태가 양호하나, 일부 국부적으로 식생이 불량한 것으로 조사되었다.
- 현장조사 결과, 16.065k 2단 사면에 발생한 낙석방지망내 뜬돌 적치는 완만한 사면경사로 인해 전회와 비교시 손상의 증가는 없는 상태이므로, 주의관찰을 실시하는 유지관리가 효과적이다.

| 현황 | 16.065K 2단 낙석방지망내 뜬돌 적치 | | |
| 원인 | 공용기간 증가, 풍화, 우수유입 | | |

| 대책 | 주의관찰 | | |

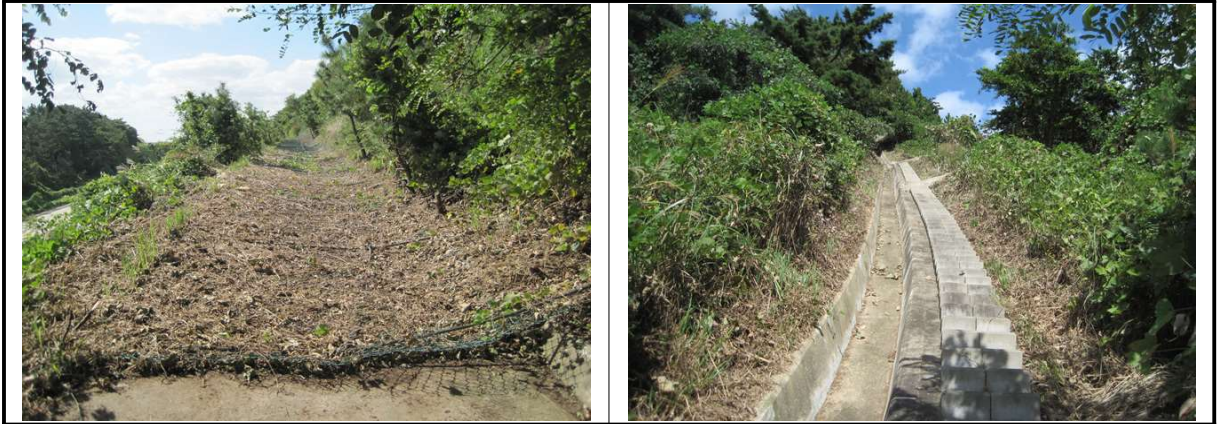
【그림 3.3.3】 배수시설 전경

- 배수시설의 배수 기능에 큰 문제는 없는 것으로 조사되었다.
- 배수로에 신규손상으로 균열 및 파손이 조사되었고, 우수유입으로 인한 유실 등 2차 손상을 유발할 수 있으므로 균열보수 및 단면보수를 실시하는 유지관리가 필요하다.

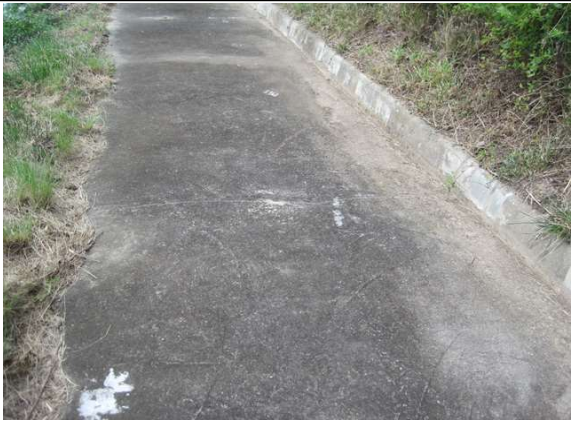
| 현 황 | 16.195K 1소단배수로 균열 | 현 황 | 16.345K 3소단배수로 파손 |
| 원 인 | 초기건조수축, 공용기간 증가, 우수유입 | 원 인 | 공용기간 증가, 우수유입 |

| 대 책 | 균열보수 | 대 책 | 단면보수 |

| ■ STA.15+706~15+966(부산) (L=530m, 15.935~16.465km) | | | |
|---|---|---|---|
| 배수시설 | ② 16.195K 1소단배수로 균열 L=2.0m | 균열보수 | |

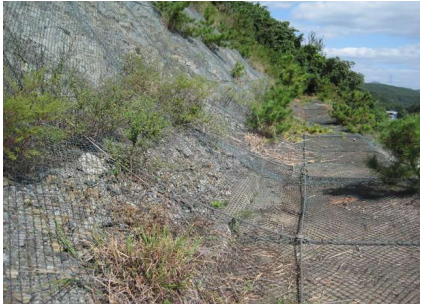
| 구 분 | 중점유지관리 사항 | 현황 사진 |
|---|---|---|
| 사<br>면<br>부 | <ul style="list-style-type: none"> <li>· 낙석방지망내 뜬돌 적치 구간</li> <li>→ 손상의 추가 발생에 대한 주기적인 점검을 통해 발생규모 및 현황관리를 실시 필요</li> </ul> | |

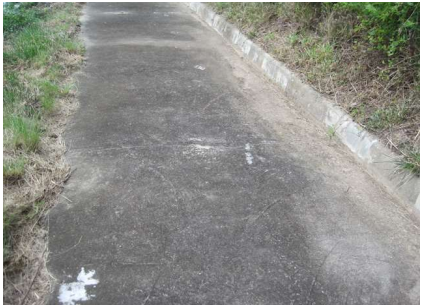
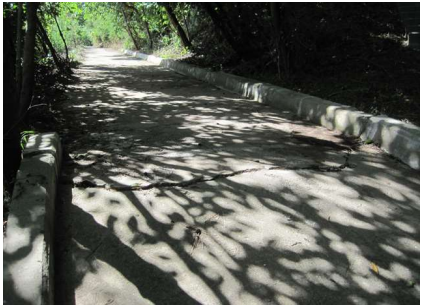
| 구 분 | 중점유지관리 사항 | 현황 사진 |
|---|---|---|
| 배수<br>시설 | <ul style="list-style-type: none"> <li>· 배수로 균열 및 파손, 들뜸 구간</li> <li>→ 현재 발생한 손상에 대해서는 2차 손상 예방을 위해 보수(균열보수, 단면보수)가 필요하고, 보수후 재손상 발생에 대한 주기적인 점검이 필요</li> </ul> | <br> |
