## 4. 절토사면-부산포항선 STA.16+200~16+646(부산)

## 4.1 시설물 개요

본 시설물은 부산광역시 기장군 일광면 원리 산116-1 (부산울산고속도로 16.580~16.975 km)에 위치한 사면으로서 총 연장 395m, 높이 54m의 절토사면으로 시공되어 있다.

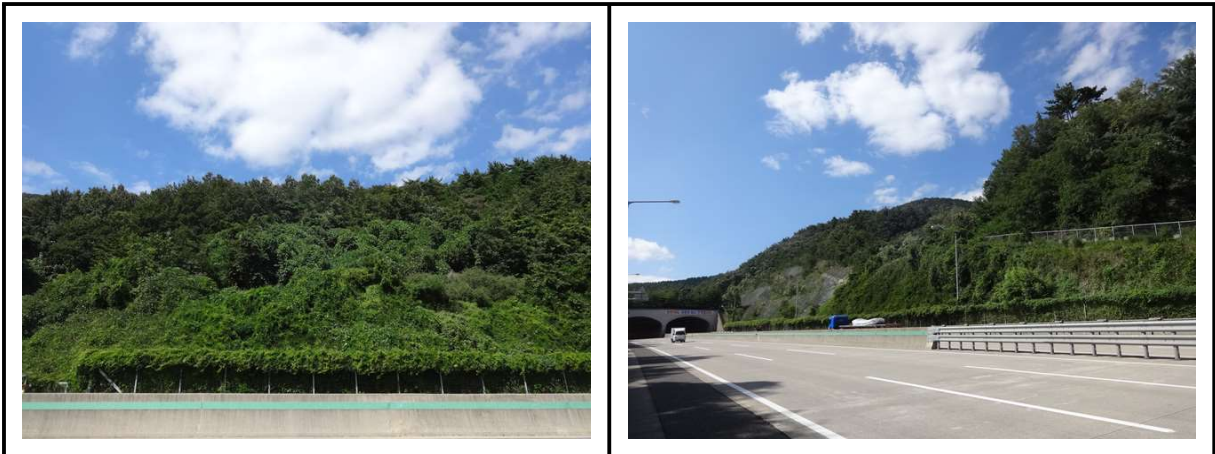
【그림 4.3.1】 상부자연사면 전경

- 상부자연사면은 전반적으로 식생이 양호하다.

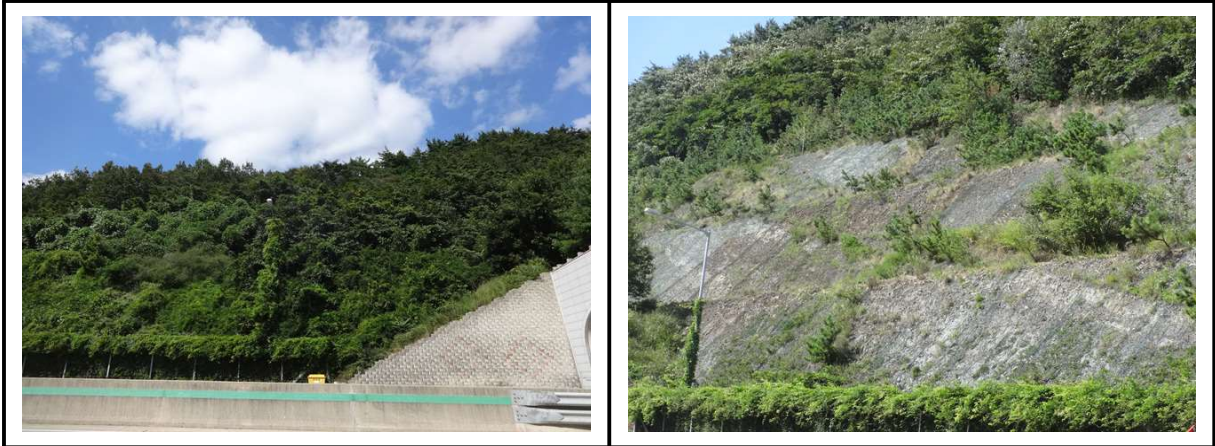
【그림 4.3.2】 사면 전경

- 사면 전반적으로 식생상태가 양호하나, 일부 국부적으로 식생이 불량한 것으로 조사되었다.
- 현장조사 결과, 16.745k 4단 사면에 발생한 낙석방지망내 뜬돌 적치는 완만한 사면경사로 인해 전회와 비교시 손상의 증가는 없는 상태이므로, 주의관찰을 실시하는 유지관리가 효과적이다.

| 현 황 | 16.745K 4단 낙석방지망내 뜬돌 적치 |
| 원 인 | 공용기간 증가, 풍화, 우수유입 |

| 대 책 | 주의관찰 |

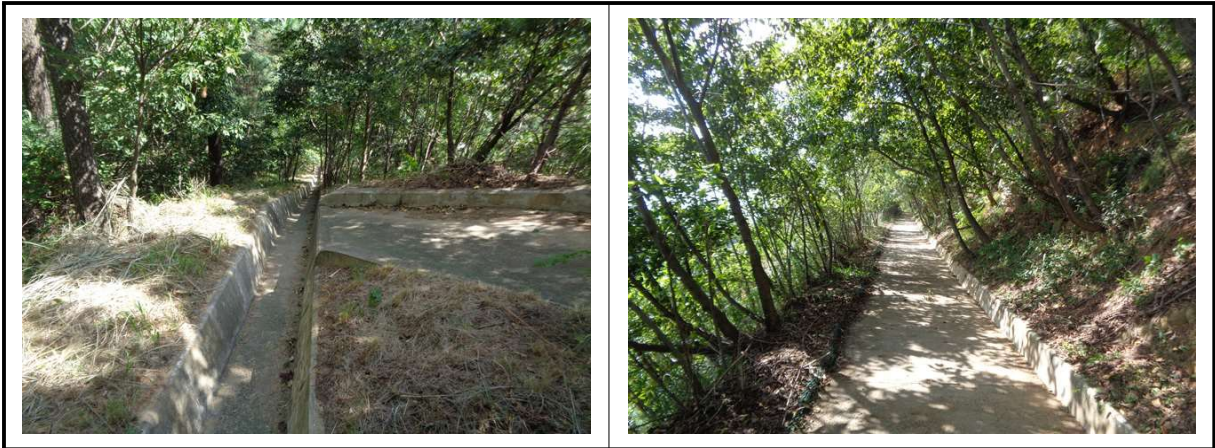
【그림 4.3.3】 배수시설 전경

- 배수시설의 배수 기능에 큰 문제는 없는 것으로 조사되었다.

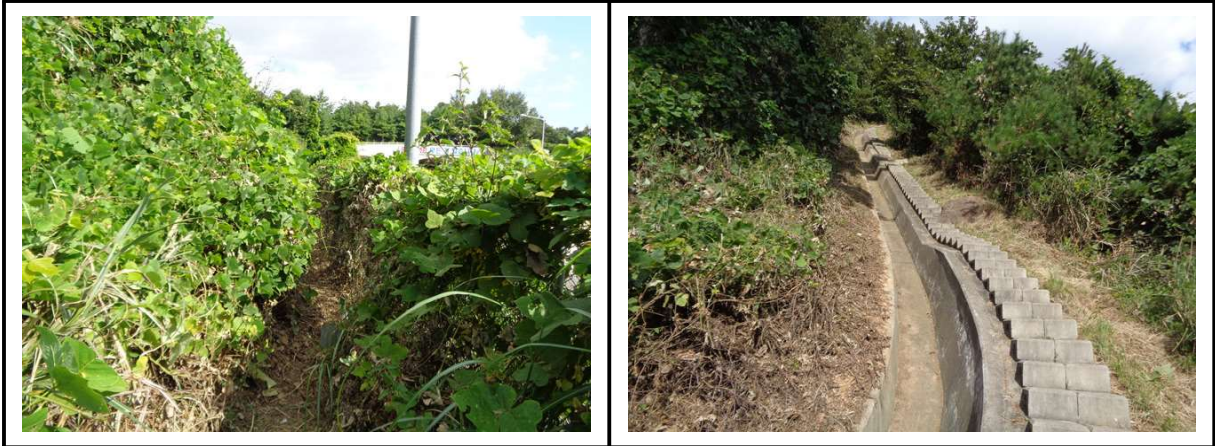
【그림 4.3.4】 보호/보강시설 전경

- 보호/보강시설은 상태는 전반적으로 양호한 것으로 조사되었다.

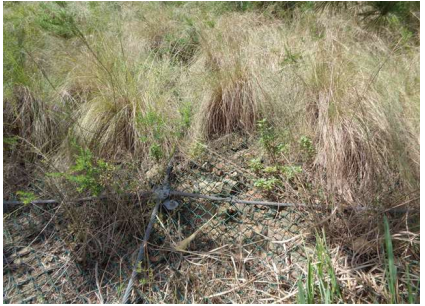
| 구 분 | 중점유지관리 사항 | 현황 사진 |
|---|---|---|
| 사<br>면<br>부 | <ul style="list-style-type: none"> <li>• 낙석방지망내 뜬돌 적치 구간</li> <li>→ 손상의 추가 발생에 대한 주기적인 점검을 통해 발생규모 및 현황관리를 실시 필요</li> </ul> | |
