## 5. 절토사면-부산포항선

### STA.19+780~20+300(포항)

## 5.1 시설물 개요

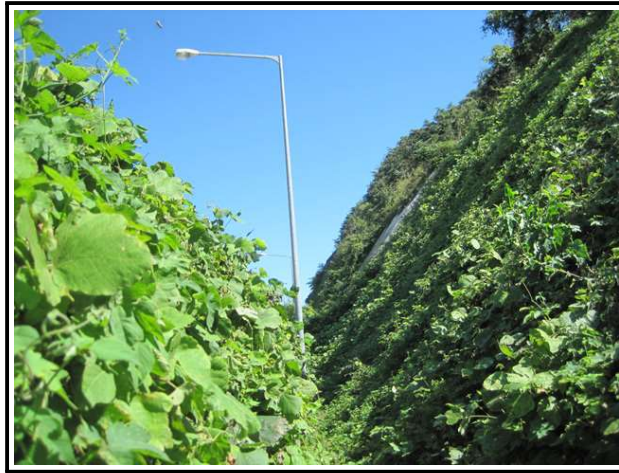
【그림 5.3.2】 사면 전경

- 1,3구간의 사면의 식생은 전반적으로 양호한 상태이다.
- 2구간 2단 암노출 구간이 일부 확인되었다.

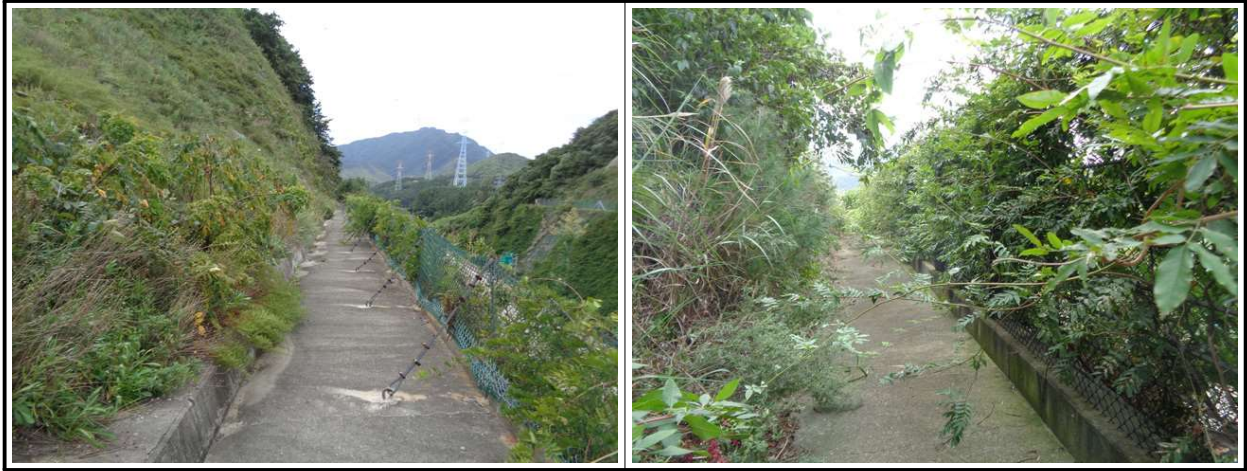
【그림 5.3.3】 배수시설 전경

- 배수시설의 배수 기능에 큰 문제는 없는 것으로 조사되었다.

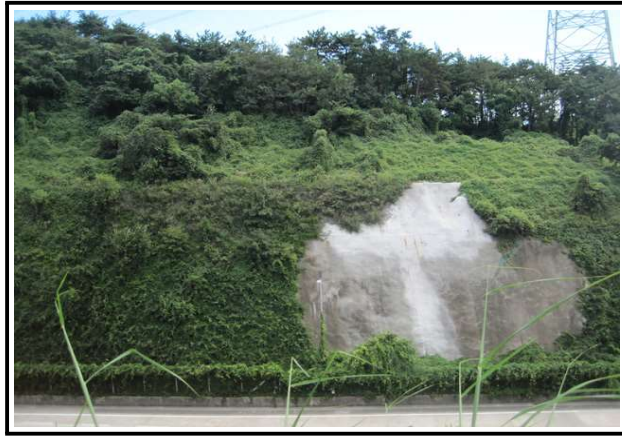
【그림 5.3.4】 보호/보강시설 전경

- 조사결과, 1구간의 보호시설은 특별한 손상이 없는 양호한 상태로 조사되었다.
- 2~3구간 슛크리트 들뜸, 탈락이 조사되었고, 손상부는 장기공용에 의한 열화, 및 우수유입에 의한 열화로 추정되며, 슛크리트 손상부는 주기적인 점검을 통한 손상의 진전여부 확인 후 진전시 단면보수 등의 조치가 요구된다.
- 2구간에 발생한 계단식 옹벽 균열은 폭 0.3mm이상 균열이나, 현재 손상의 소규모로 주기적인 점검을 통한 손상의 진전 및 신규 손상 발생 시 보수 안을 권한다.

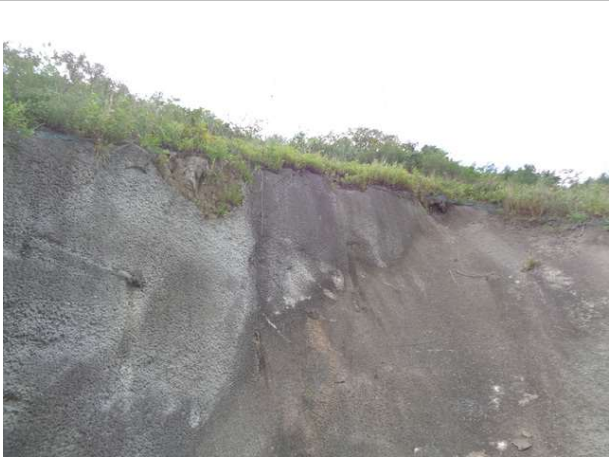
| 구 분 | 손상내용 | 수량 | 비고 |
|---|---|---|---|
| 2구간 | 슛크리트 탈락 | A=1.35m <sup>2</sup> | |

| 현 황 | 20.14K 2단 숏크리트 탈락 | 현 황 | 20.19K 2단 숏크리트 들뜸 |
| 원 인 | 공용기간 증가, 우수유입 | 원 인 | 공용기간 증가, 우수유입 |

| 대 책 | 주의관찰 | 대 책 | 주의관찰 |

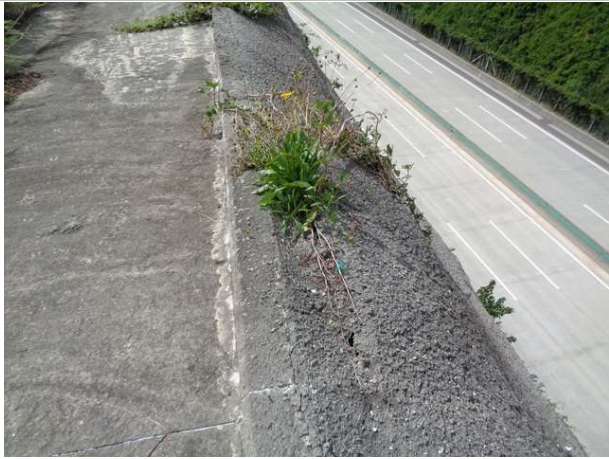
| 구 분 | 손상내용 | 수량 | 비고 |
|---|---|---|---|
| 3구간 | 슛크리트 들뜸 | A=0.12m <sup>2</sup> | |

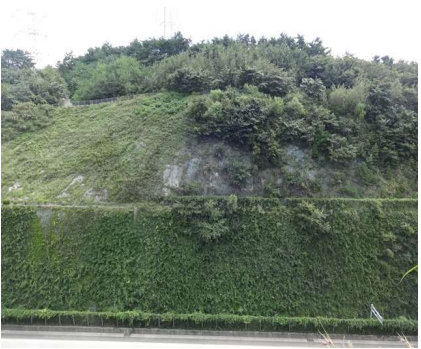
| 구 분 | 중점유지관리 사항 | 현황 사진 |
|---|---|---|
| 사<br>면<br>부 | <ul style="list-style-type: none"> <li>• 상태양호</li> <li>→ 주기적인 점검을 통한 손상발생 여부 확인 필요</li> </ul> | |

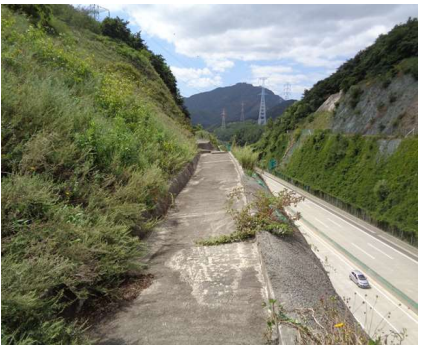
| 구 분 | 중점유지관리 사항 | 현황 사진 |
|---|---|---|
| 배수<br>시설 | <ul style="list-style-type: none"> <li>• 상태양호</li> <li>→ 주기적인 점검을 통한 손상발생 여부 확인 필요</li> </ul> | |

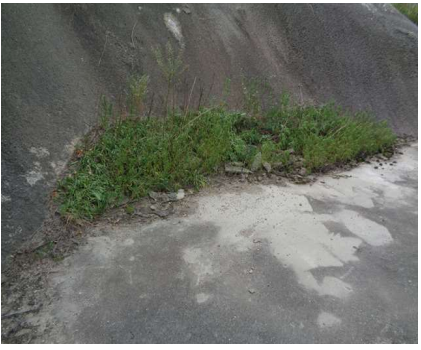
| 구 분 | 중점유지관리 사항 | 현황 사진 |
|---|---|---|
| 보호<br>시설 | <ul style="list-style-type: none"> <li>• 슛크리트 파손</li> <li>→ 현재 전반적으로 양호한 상태이나, 조사된 슛크리트 파손의 진전여부 및 슛크리 손상 발생여부 확인 필요</li> </ul> | |
