## 6. 절토사면-부산포항선

### STA.19+800~20+350(부산)

## 6.1 시설물 개요

본 절토사면은 부산광역시 기장군 장안읍 용소리 315, 좌동리 95-1에 위치한 시설물로서 부산 울산고속도로 부산방향 STA. 19+800km~20.390km에 위치한 절토사면으로 총 연장 590m, 높이 56m로 시공되어 있다.

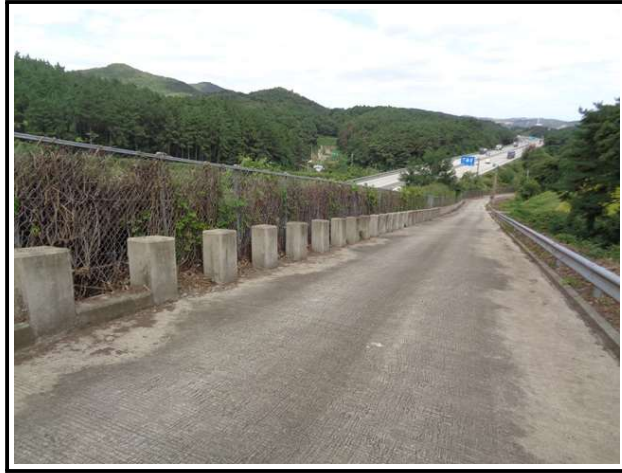
【그림 6.3.1】 상부자연사면 전경

- 상부자연사면은 전반적으로 식생이 양호하다.

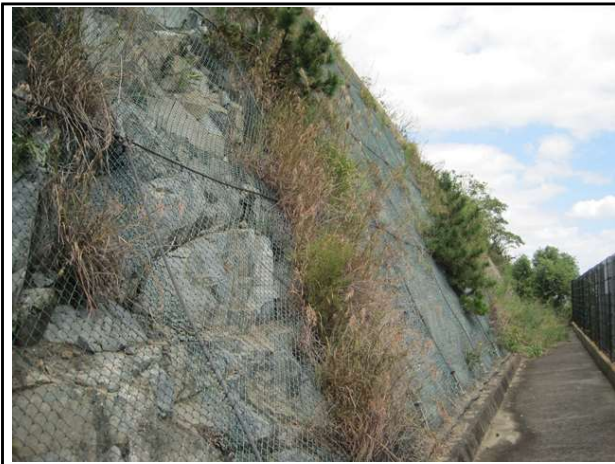
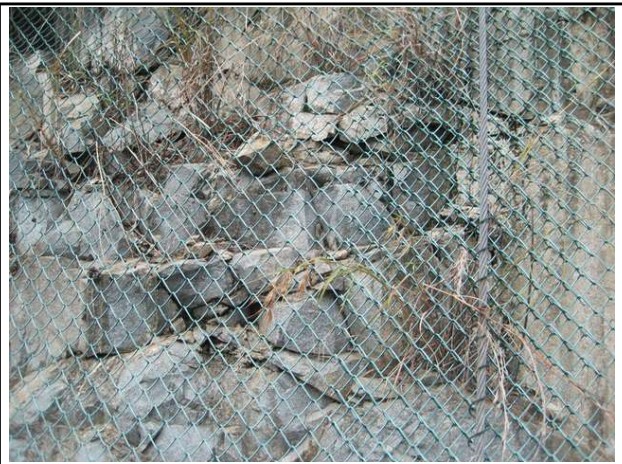
- 1~3구간의 사면의 식생은 전반적으로 양호한 상태이다.
- 2구간 2단 상부 암노출 구간에 발달된 절리부는 켜기파괴 및 전도파괴가 우려구간으로 주기적인 점검을 통한 손상의 발생여부 확인 등의 유지관리가 요구된다.

| 구 분 | 손상내용 | 수량 | 비고 |
|---|---|---|---|
| 2구간 | 뜯돌, 켜기 및 전도파괴 위험 | A=3.0m <sup>2</sup> | |

| 현 황 | 20.30K 2단 켜기파괴 위험 및 전도파괴 위험 구간 |
| 원 인 | — |

| 대 책 | 주의관찰 |

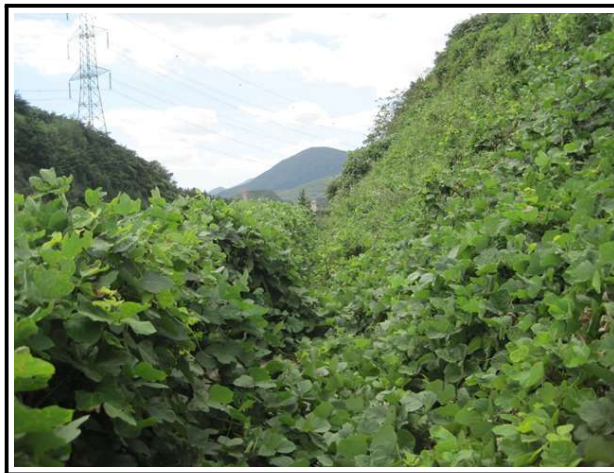
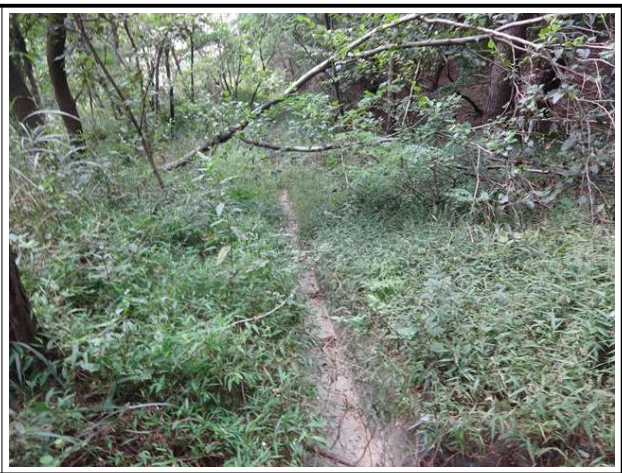
【그림 6.3.3】 배수시설 전경

- 배수시설의 배수 기능에 큰 문제는 없는 것으로 조사되었다.

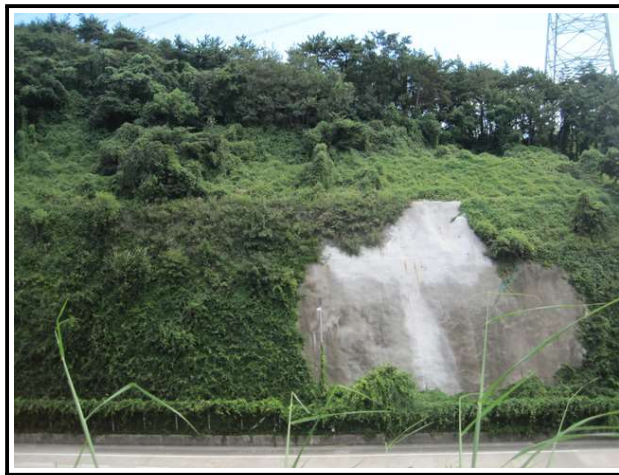
【그림 6.3.4】 보호/보강시설 전경

- 조사결과, 1,3구간의 보호시설은 특별한 손상이 없는 양호한 상태로 조사되었다.
- 기 손상인 슛크리트 탈락이 조사되었고, 손상부는 장기공용에 의한 열화, 및 우수유입에 의한 열화로 손상이 진전은 없는 상태로 확인되었다. 슛크리트 박리는 주기적인 점검을 통한 손상의 진전여부 확인 후 진전시 단면보수 등의 조치가 요구된다.

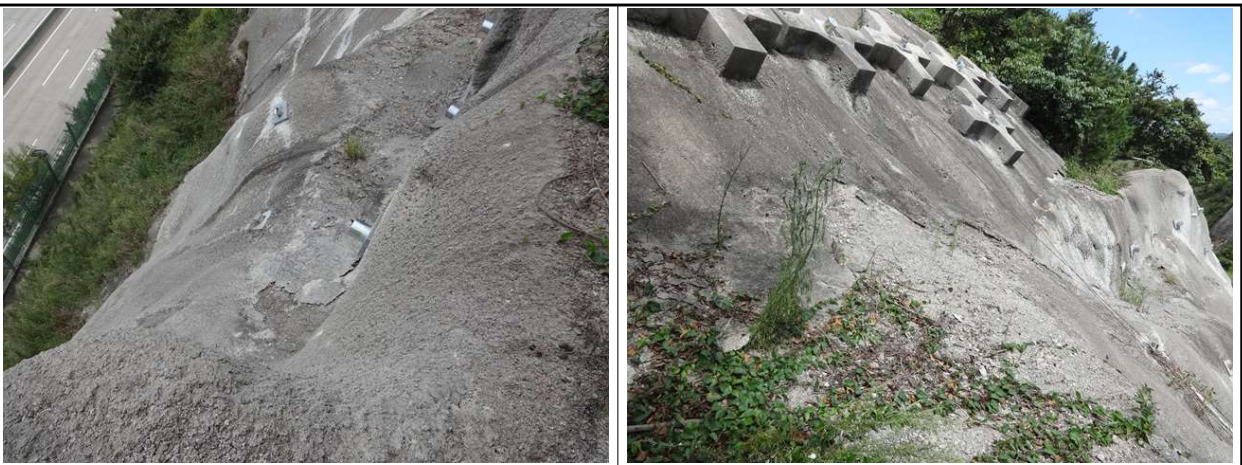
| 구 분 | 손상내용 | 수량 | 비고 |
|---|---|---|---|
| 2구간 | 쑏크리트 탈락 | A=5.0m <sup>2</sup> | |

| 현 황 | 20.00K 2단 쑏크리트 박리 |
| 원 인 | 공용기간 증가, 우수유입 |

| 대 책 | 단면보수 |

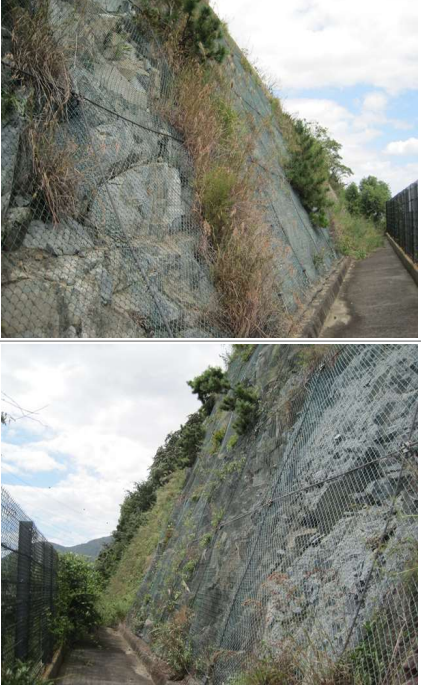
| 구 분 | 중점유지관리 사항 | 현황 사진 |
|---|---|---|
| 사<br>면<br>부 | <ul style="list-style-type: none"> <li>• 2단 켜기파괴 및 전도파괴 우려</li> <li>→ 기 손상인 켜기파괴 및 전도파괴 우려이 조사됨</li> <li>→ 주기적인 점검을 통한 손상의 신규 발생 및 진전여부 확인 필요</li> </ul> | |

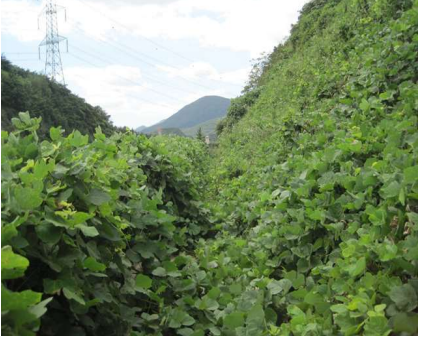
| 구 분 | 중점유지관리 사항 | 현황 사진 |
|---|---|---|
| 배수<br>시설 | <ul style="list-style-type: none"> <li>• 상태양호</li> <li>→ 주기적인 점검을 통한 손상발생 여부 확인 필요</li> </ul> | |

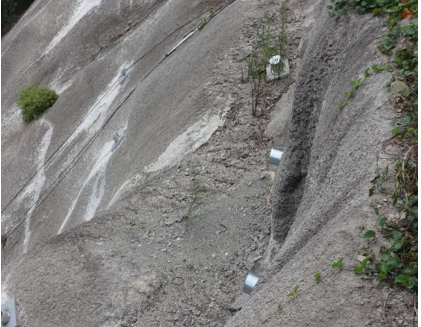
| 구 분 | 중점유지관리 사항 | 현황 사진 |
|---|---|---|
| 보호<br>시설 | <ul style="list-style-type: none"> <li>• 슛크리트 박리</li> <li>→ 현재 전반적으로 양호한 상태이나, 조사된 슛크리트 박리의 진전여부 및 슛크리 손상 발생여부 확인 필요</li> </ul> | |
