## 7. 절토사면-부산포항선

### STA.47+050~47+350(부산)

## 7.1 시설물 개요

본 시설물은 울산광역시 울주군 범서읍 굴화리 산 61-1(부산기점 47.05k)에 위치한 사면으로서 총 연장 300.0m, 높이 60.0m의 절토사면으로 시공되어 있다.

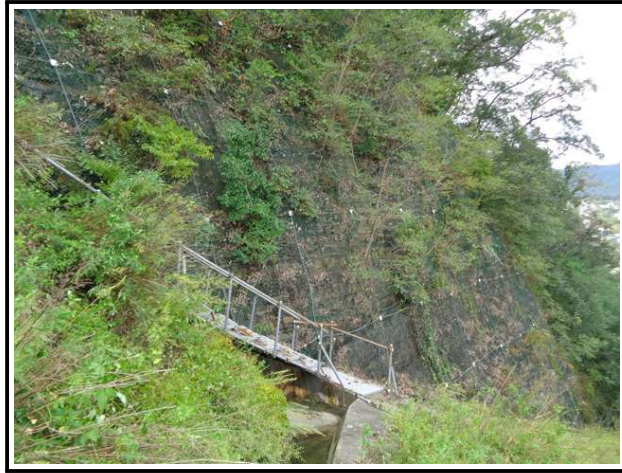
【그림 7.3.1】 상부자연사면 전경

- 상부자연사면은 전반적으로 식생이 양호하다.

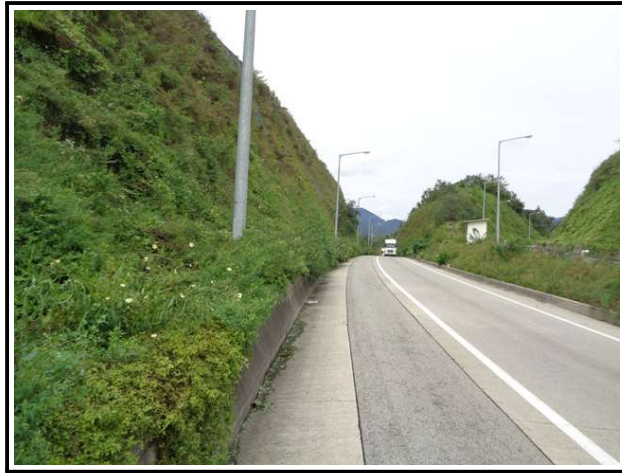
【그림 7.3.2】 사면 전경

- 1구간은 전반적으로 양호한 상태이나 일부 구간에 국부적인 녹생토 유실이 조사되었다.
- 2구간은 양호한 상태로 확인되었다.
- 해당 손상은 주기적인 점검을 통한 손상의 진전여부 확인 등의 유지관리 후 손상의 진전 시 seed spray 등의 조치가 요구된다.

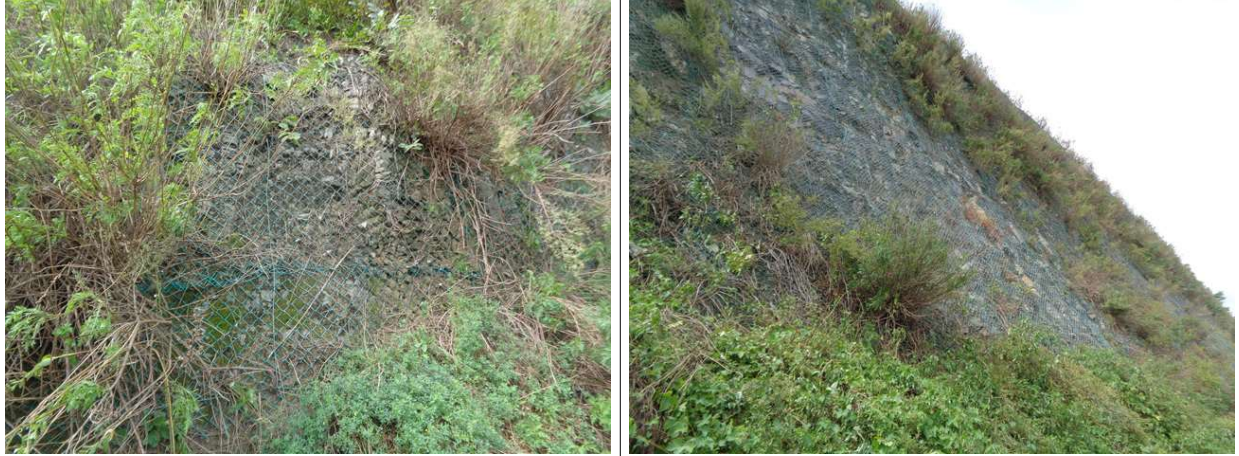
| 현 황 | STA.0+060~180 2단 녹생토유실 |
| 원 인 | 공용기간 증가, 우수유입 |

| 대 책 | 주의관찰 |

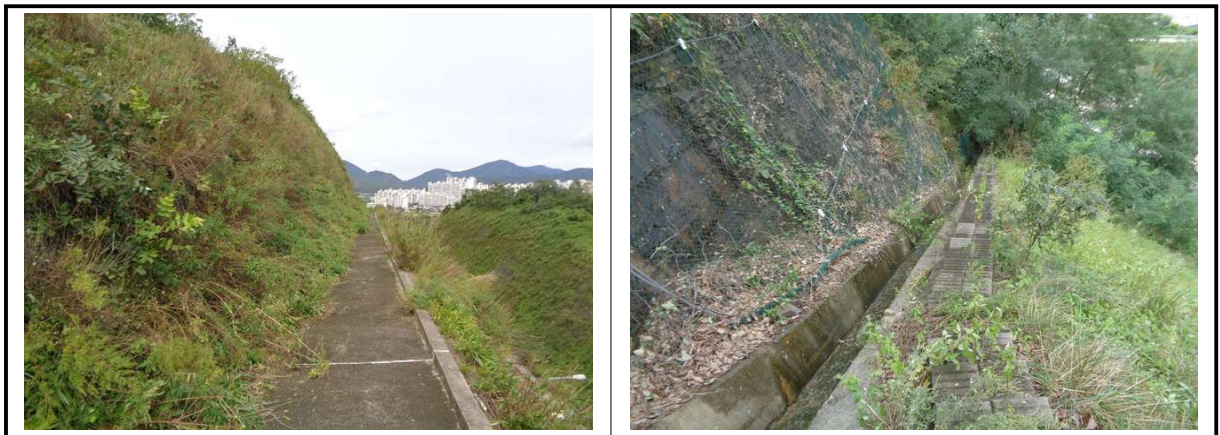
【그림 7.3.3】 배수시설 전경

- 배수시설의 배수 기능에 큰 문제는 없는 것으로 조사되었다.
- 배수시설에 발생한 균열은 기능상의 문제가 없는 것으로 판단되나, 손상의 진전시 배수기능에 문제가 우려되므로 유지관리 차원의 조치가 필요하다.
- 배수시설의 원활한 배수를 위해 녹생토유실물이 적치된 부분은 정비가 필요하다.

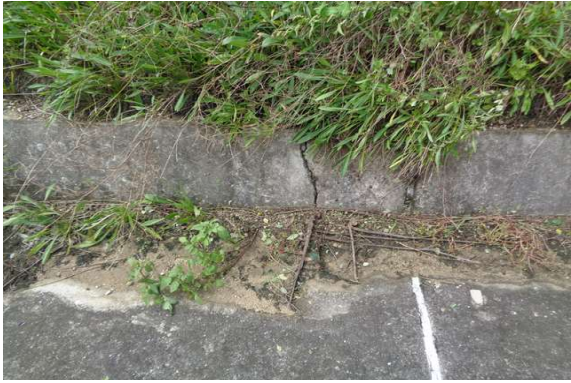
| 현 황 | 0+250 1소단배수로 균열 | 현 황 | 0+180 1소단배수로 녹생토유실물 적치 |
| 원 인 | 초기건조수축, 공용기간 증가 | 원 인 | 공용기간 증가, 부착력 저하, 우수유입 |

| 대 책 | 균열보수 | 대 책 | 정비 |

| ▣ 부산울산선(부산방향) 47.05K (L=300m, 부산기점 STA.47+050~47+350) | | | |
|---|---|---|---|
| 배수시설 | ② 1소단배수로 균열 L=0.5m (1EA) | 균열보수 | |

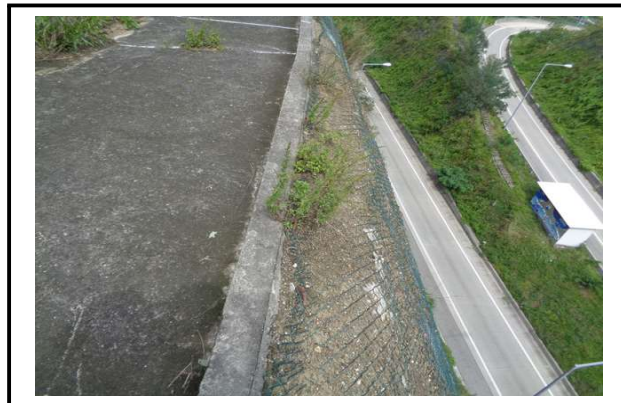
【그림 7.3.4】 보호/보강시설 전경

- 조사결과, 보호시설은 특별한 손상이 없는 양호한 상태로 조사되었다.

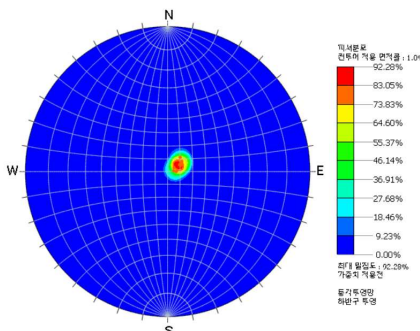
평사투영도

● 평면파괴 영역에 절리군의 극점이 분포하고 있지 않음

● 썩기파괴 영역에 절리군의 극점이 분포하고 있지 않음

● 전도파괴 영역에 절리군의 극점이 분포하고 있지 않음

썩기 및 전도파괴에 대해서 가능성이 내재된 것으로 평가 되었지만, 현장조사시 절리군의 상태가 전반적으로 양호하여 파괴에 대한 가능성은 낮은 것으로 판단된다.

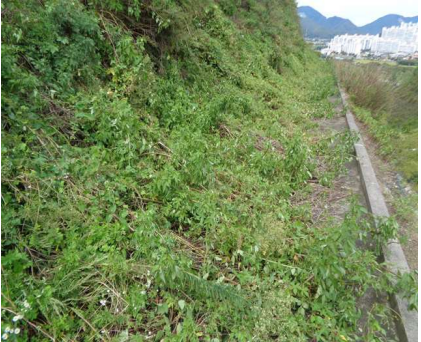
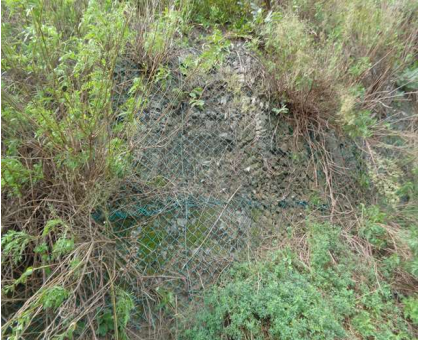
| 구 분 | 중점유지관리 사항 | 현황 사진 |
|---|---|---|
| 사<br>면<br>부 | <ul style="list-style-type: none"> <li>• 녹생토유실 구간</li> <li>→ 일부 국부적인 녹생토유실이 발생함</li> <li>→ 주기적인 점검을 통한 손상의 신규 발생 및 진전여부 확인 필요</li> </ul> | |

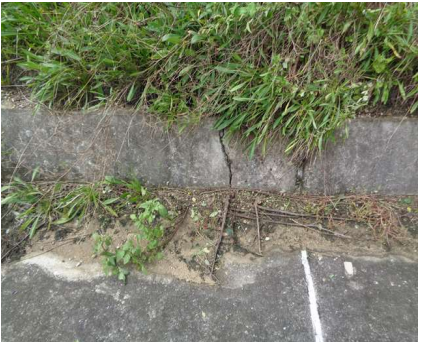
| 구 분 | 중점유지관리 사항 | 현황 사진 |
|---|---|---|
| 배수<br>시설 | <ul style="list-style-type: none"> <li>• 균열 구간</li> <li>→ 사면의 원활한 배수를 위해 균열 보수 필요</li> </ul> | |

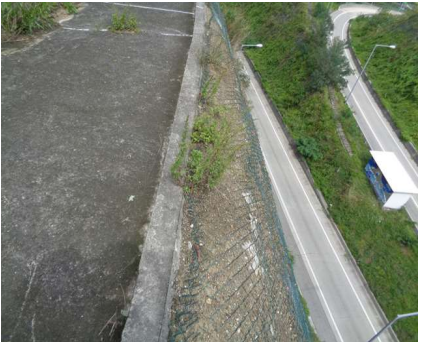
| 구 분 | 중점유지관리 사항 | 현황 사진 |
|---|---|---|
| 보호<br>시설 | <ul style="list-style-type: none"> <li>• 슛크리트 등</li> <li>→ 현재 양호한 상태이며, 주기적인 점검을 통한 손상 발생 여부 확인 등의 유지관리가 요구됨</li> </ul> | |
