## 8. 절토사면-부산포항선

### STA.47+050~47+630(부산)

## 8.1 시설물 개요

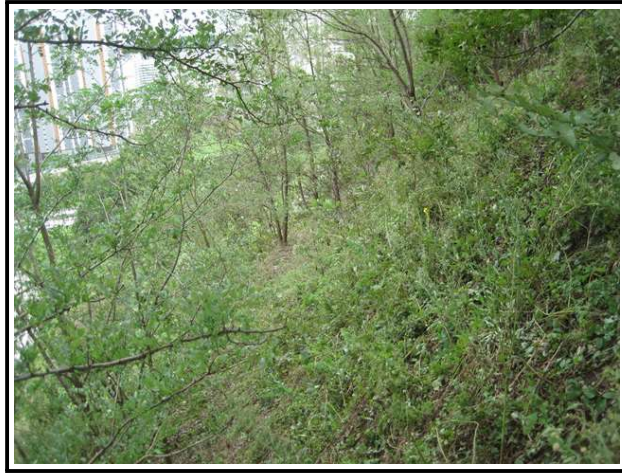
【그림 8.3.1】 상부자연사면 전경

- 상부 자연사면은 점검 결과  $-10 \sim -20^\circ$  경사를 나타내며, 관목+목본류가 발달한다. 인장균열, 지반변형 등의 사면 안정성에 영향을 미칠만한 특별한 손상은 관찰되지 않는다.

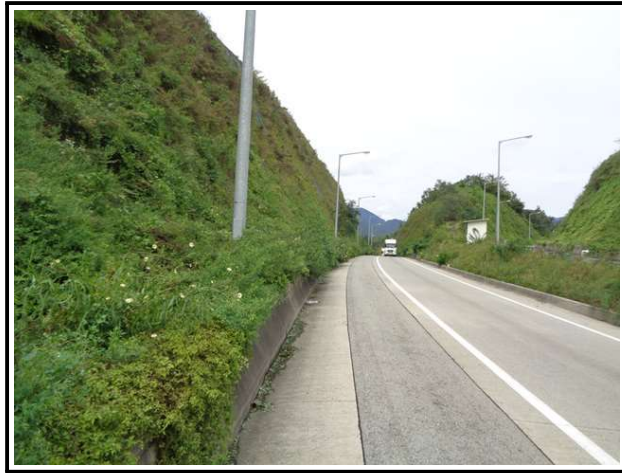
【그림 8.3.2】 사면 전경

- 1~2구간은 전반적으로 양호한 상태이나 일부 구간에 녹생토유실(식생불량)이 조사되었다.
- 3구간은 양호한 상태로 확인되었다.
- 해당 손상은 주기적인 점검을 통한 손상의 진전여부 확인 등의 유지관리 후 손상의 진전 시 seed spray 등의 조치가 요구된다.

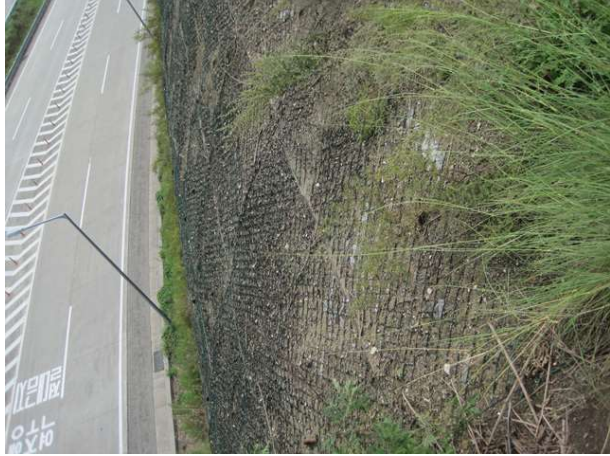
| 구 분 | 손상내용 | 수량 | 비고 |
|---|---|---|---|
| 1구간 | 1단 녹생토유실(식생불량) | A=2,800m <sup>2</sup> | |

| 현 황 | STA.0+380 1단 녹생토유실(식생불량) | 현 황 | STA.0+230 1단 녹생토유실 하부 퇴적 |
| 원 인 | 공용기간 증가, 우수유입 | 원 인 | 공용기간 증가, 우수유입 |

| 대 책 | 주의관찰 | 대 책 | 주의관찰 |

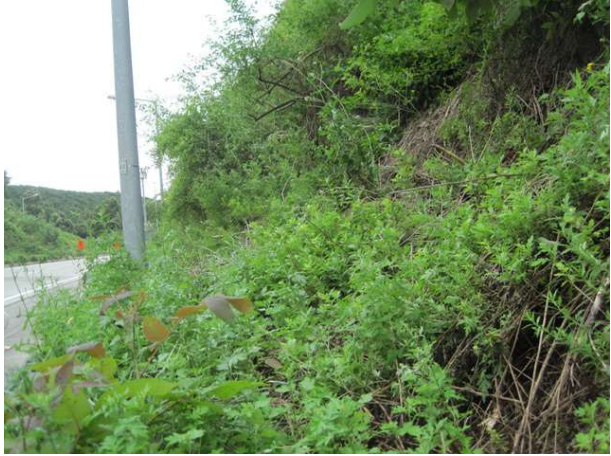
| 구 분 | 손상내용 | 수량 | 비고 |
|---|---|---|---|
| | 1단 녹생토유실 하부 퇴적 | A=420.0m <sup>2</sup> | |

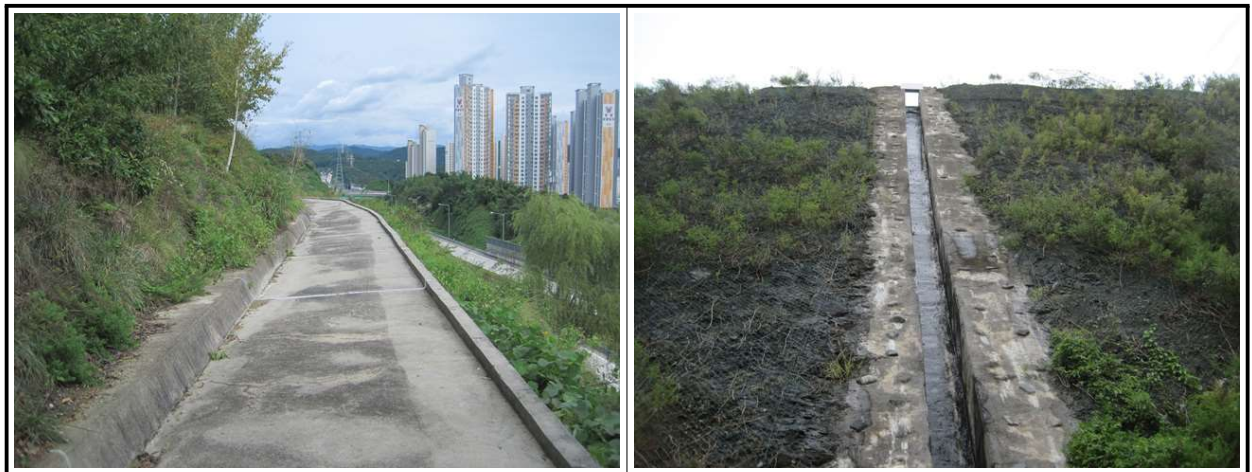
【그림 8.3.3】 배수시설 전경

- 배수시설의 배수 기능에 큰 문제는 없는 것으로 조사되었다.
- 배수시설에 발생한 파손은 기능상의 문제가 없는 것으로 판단되나, 손상의 진전시 배수기능에 문제가 우려되므로 유지관리 차원의 조치가 필요하다.

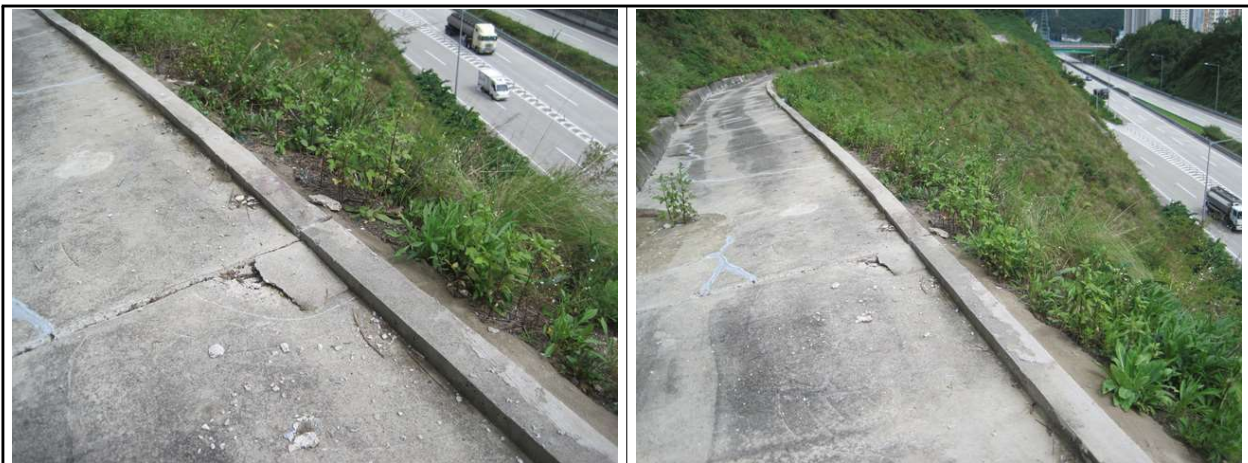
| 구 분 | 손상내용 | 수량 | 비고 |
|---|---|---|---|
| 3구간 | 소단배수로 파손 | A=0.20m <sup>2</sup> | |

| 현 황 | STA.0+500 1소단배수로 파손 |
| 원 인 | 공용기간 증가, 우수유입 |

| 대 책 | 단면보수 |

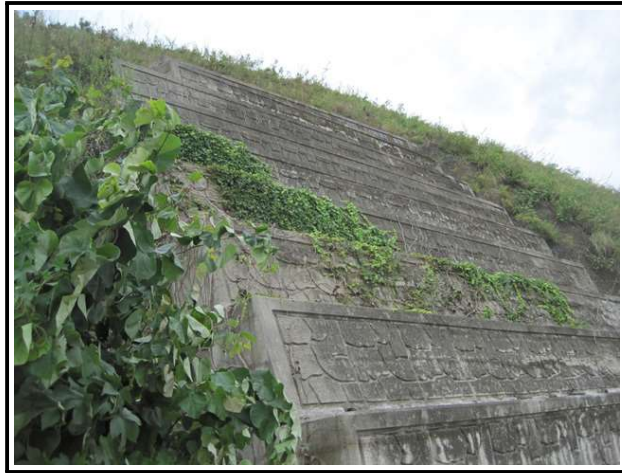
【그림 8.3.4】 보호/보강시설 전경

- 조사결과, 보호시설은 특별한 손상이 없는 양호한 상태로 조사되었다.

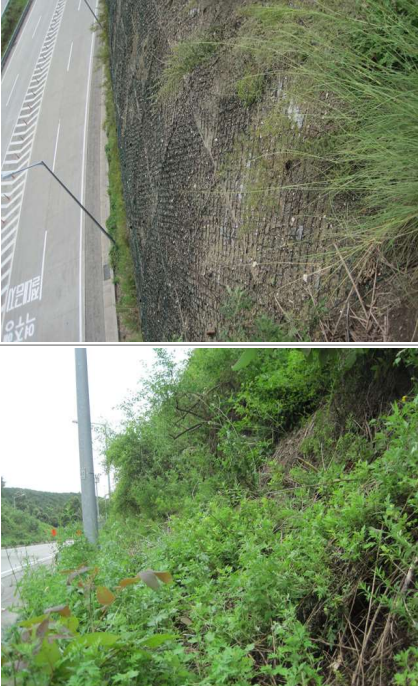
| 구 분 | 중점유지관리 사항 | 현황 사진 |
|---|---|---|
| 사<br>면<br>부 | <ul style="list-style-type: none"> <li>• 녹생토유실 구간</li> <li>→ 일부 국부적인 녹생토유실이 발생함</li> <li>→ 주기적인 점검을 통한 손상의 신규 발생 및 진전여부 확인 필요</li> </ul> | |

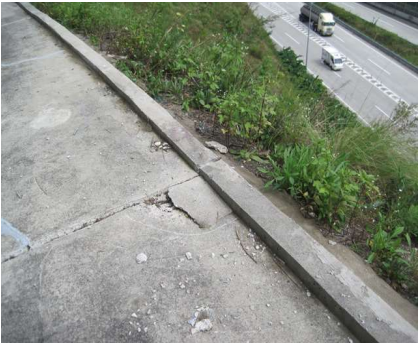
| 구 분 | 중점유지관리 사항 | 현황 사진 |
|---|---|---|
| 배수<br>시설 | <ul style="list-style-type: none"> <li>• 파손 구간</li> <li>→ 사면의 원활한 배수를 위해 균열 보수 필요</li> </ul> | |

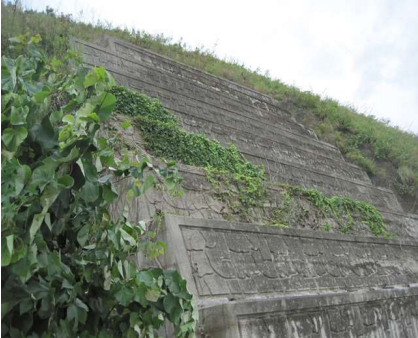
| 구 분 | 중점유지관리 사항 | 현황 사진 |
|---|---|---|
| 보호<br>시설 | <ul style="list-style-type: none"> <li>• 계단식옹벽 등</li> <li>→ 현재 양호한 상태이며, 주기적인 점검을 통한 손상 발생 여부 확인 등의 유지관리가 요구됨</li> </ul> | |
