## 9. 도로옹벽-부산울산선 42.7k 포항 울천 수로이설

## 9.1 시설물 개요

본 시설물은 울산광역시 울주군 청량읍 울리(부산울산고속도로 42.7k)에 위치한 2중 시설물로서 연장 337m, 지면노출높이 10.4m의 블록식 보강토옹벽이다.

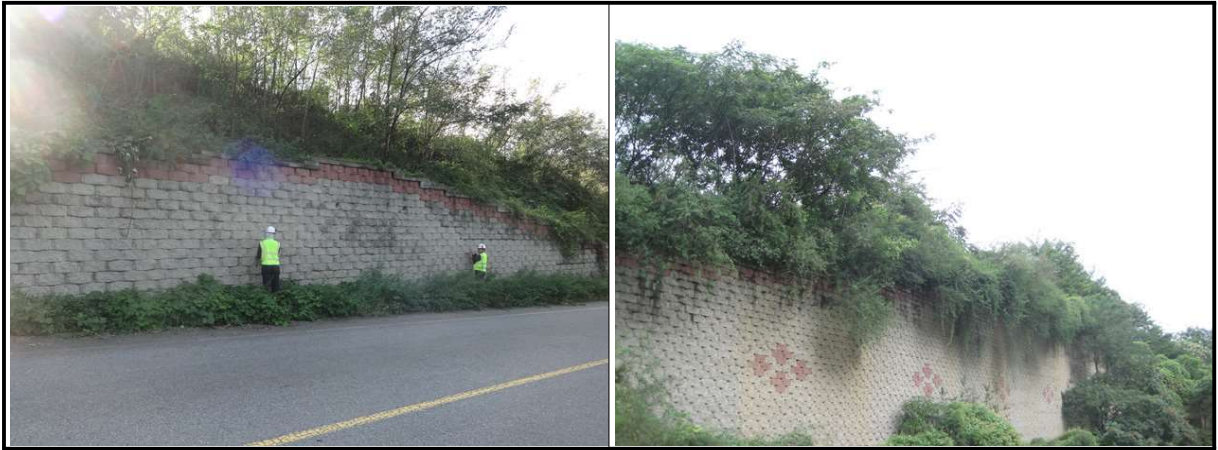
【그림 9.3.1】 전면부 전경(보강토옹벽)

- 조사결과, 유실, 이격, 배부름 등 옹벽에 영향을 미치는 주요한 손상은 없는 상태이다.
- 일부구간 블록에 균열 및 파손, 표면오염, 누수흔적 등이 조사되었고, 사용성에 문제는 없는 상태로 주기적인 점검을 통한 손상의 증가 및 확대 등에 대해 확인, 조치를 실시하는 유지관리가 필요하다.

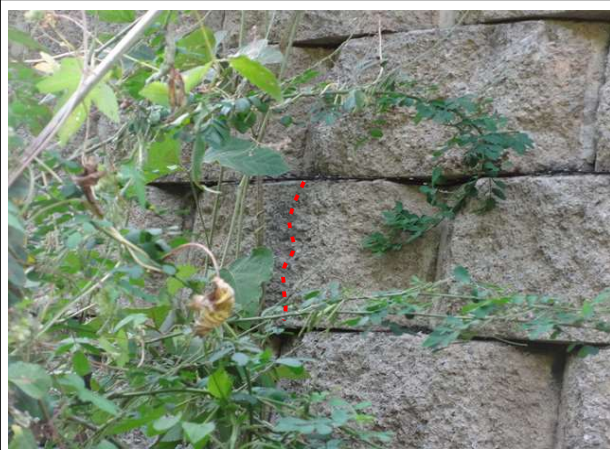
| 현 황 | S3 블록 균열 |
| 원 인 | 공용기간 증가, 건조수축 |

| 대 책 | 주의관찰 후 균열보수 |

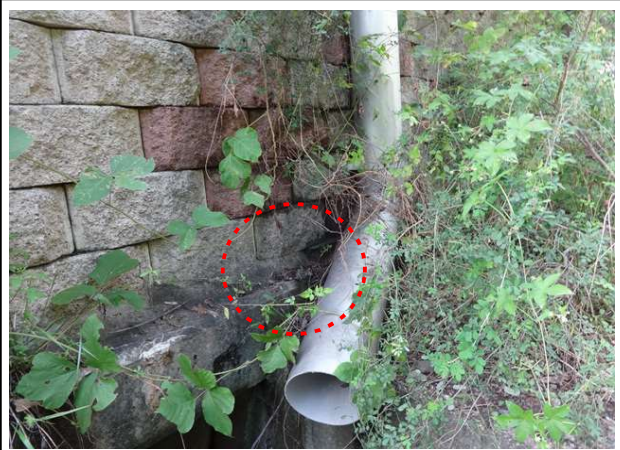
| 현 황 | S3 블록 파손 |
| 원 인 | 시공시 외부충격 |

| 대 책 | 주의관찰 후 단면보수 |

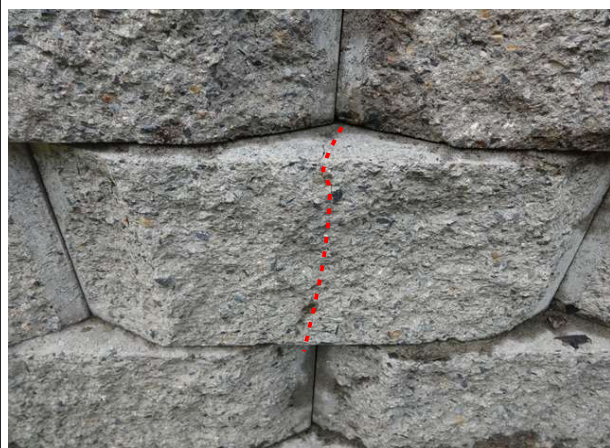
| 현 황 | S6 블록 균열 |
| 원 인 | 공용기간 증가, 건조수축 |

| 대 책 | 주의관찰 후 균열보수 |

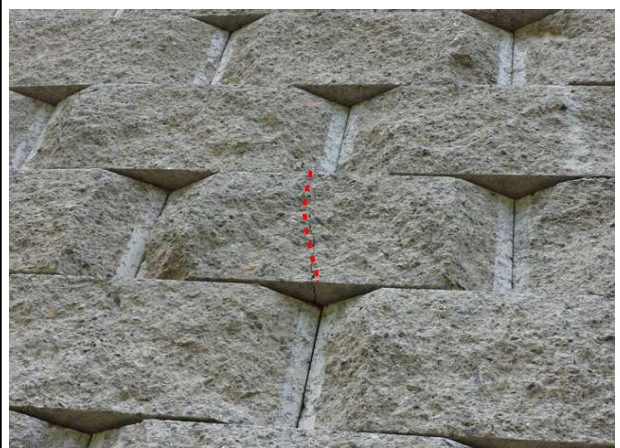
| 현 황 | S10 블록 균열 |
| 원 인 | 공용기간 증가, 건조수축 |

| 대 책 | 주의관찰 후 균열보수 |

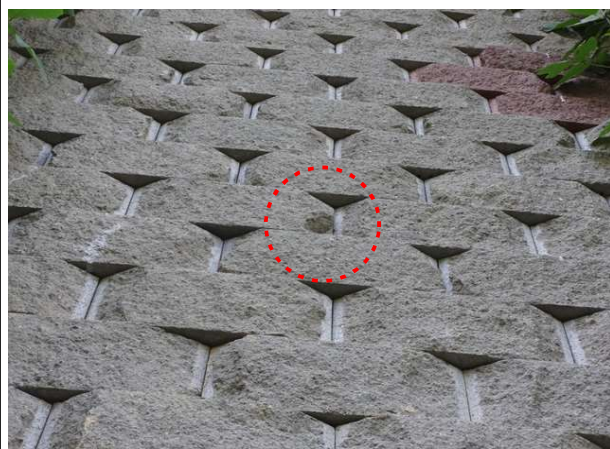
| 현 황 | S11 블록 파손 |
| 원 인 | 시공시 외부충격 |

| 대 책 | 주의관찰 후 단면보수 |

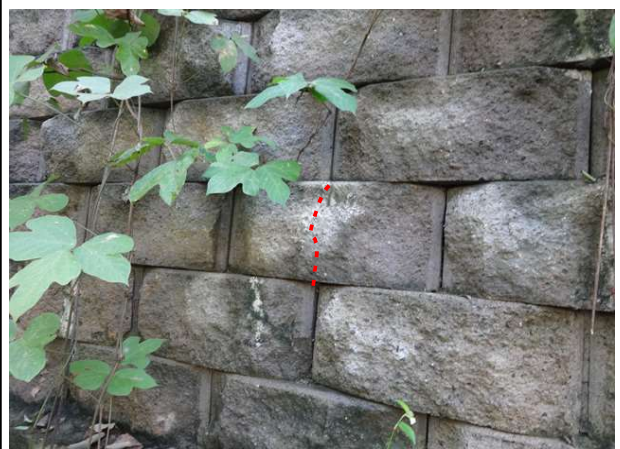
| 현 황 | S12 블록 균열 |
| 원 인 | 공용기간 증가, 건조수축 |

| 대 책 | 주의관찰 후 균열보수 |

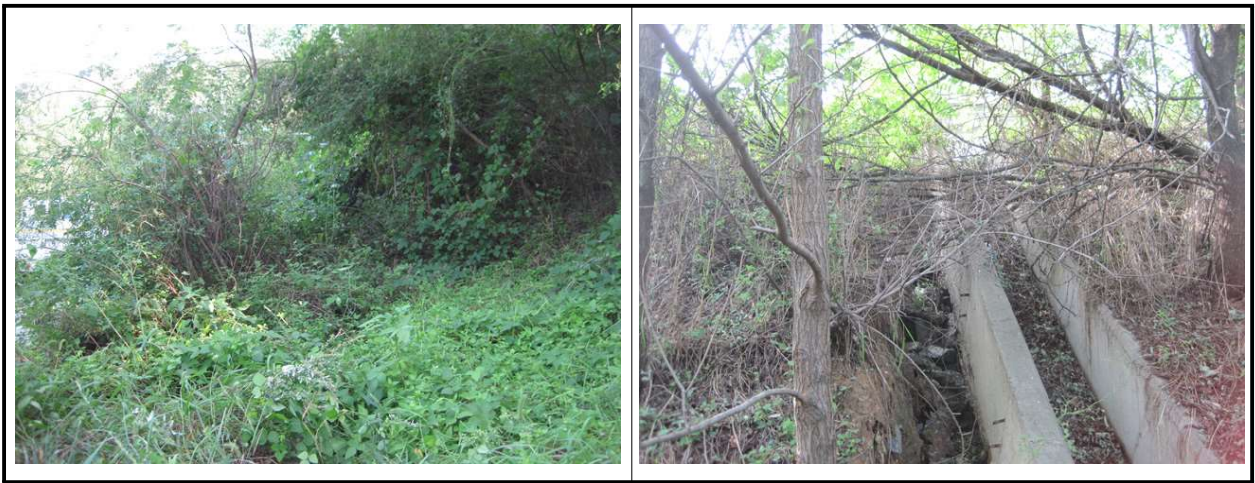
【그림 9.3.2】 주변영향인자 전경(보강토옹벽)

- 배수시설에 대한 외관조사 결과, 상단배수로의 경우 일부구간 토사퇴적 및 식생 등이 조사되었다.
- 옹벽의 상단부 사면에 대한 외관조사 결과, 사면 내의 침식, 유실 등의 손상이 없는 상태로서 전반적으로 보통의 상태를 유지하고 있는 것으로 조사되었다.

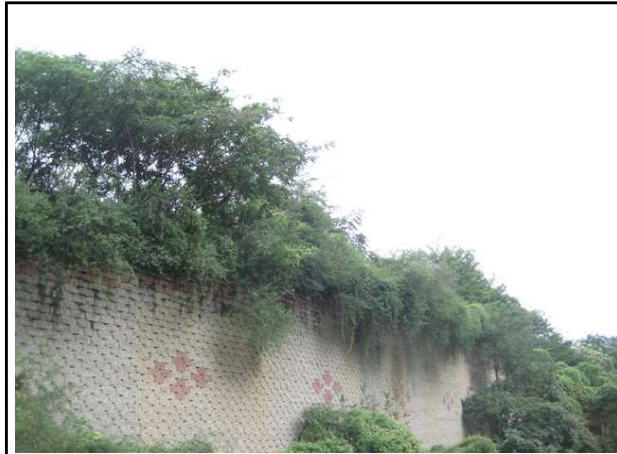
| 현 황 | S1~S17 상단 식생 |
| 원 인 | 공용기간 증가 |

| 대 책 | 정비 |

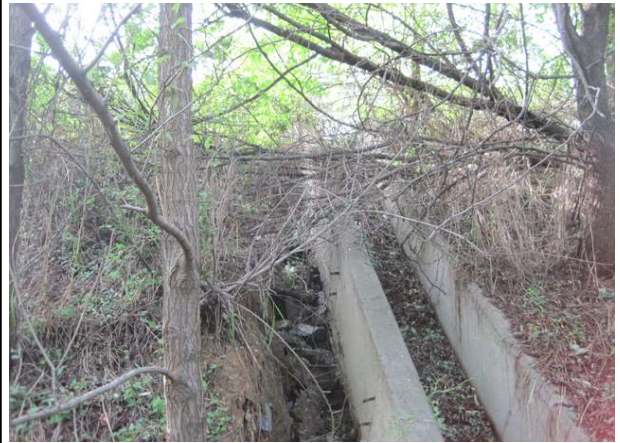
| 현 황 | 배수로 토사퇴적 |
| 원 인 | 공용기간 증가 |

| 대 책 | 정비 |

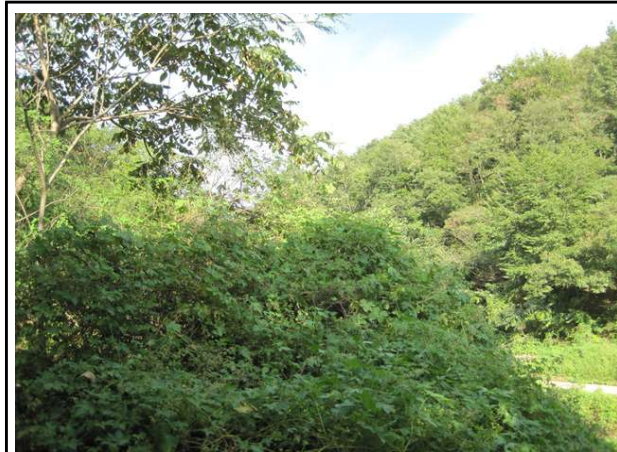
| 현 황 | S1~S17 상단 식생 |
| 원 인 | 공용기간 증가 |

| 대 책 | 정비 |

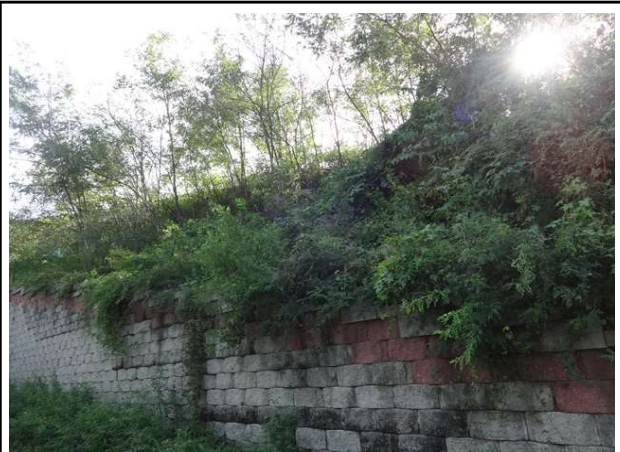
| 현 황 | S17상단 식생 |
| 원 인 | 공용기간 증가 |

| 대 책 | 정비 |

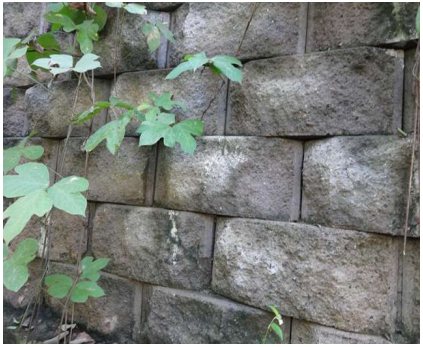
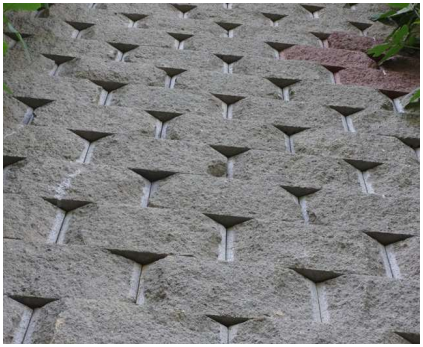
| 구 분 | 중점유지관리 사항 | 현황 사진 |
|---|---|---|
| 전<br>면<br>부 | <ul style="list-style-type: none"> <li>• 블록 균열 구간</li> <li>→ 균열 및 파손 발생에 대한 주기적인 점검을 통해 발생규모 및 현황관리를 실시하고, 일정규모 이상 발생할 경우 보수를 통한 관리 필요</li> </ul> | |

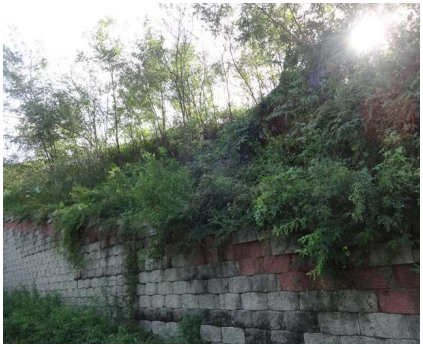
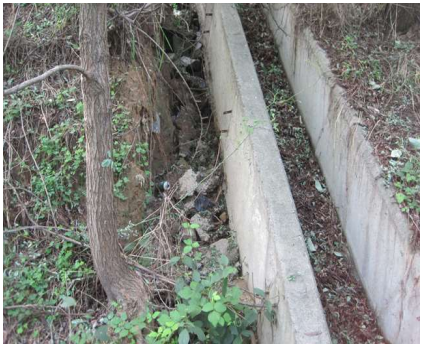
| 구 분 | 중점유지관리 사항 | 현황 사진 |
|---|---|---|
| 배<br>수<br>시<br>설 | <ul style="list-style-type: none"> <li>• 식생 및 토사퇴적</li> <li>→ 배수로 상·하단에 발생된 식생 및 토사퇴적의 경우 장기공용에 의한 손상으로 구조물의 원활한 배수기능 확보를 위한 정비 등의 조치가 필요하며, 추후 주기적인 점검을 통한 손상의 진전 파악 등의 유지관리가 필요</li> </ul> | |
