부산울산선 11.75k(부산) 등 12개소 비탈면·옹벽 정밀안전점검 및 성능평가용역

# 과 업 지 시 서

2019. 6.

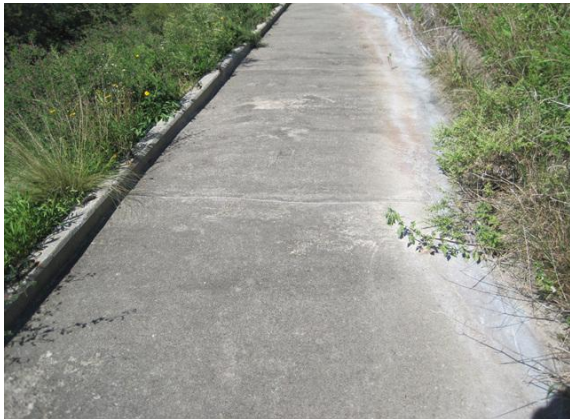
| 내 용 | 12.170K 1소단배수로 들뜸 | 내 용 | 12.170K~12.173K 토사퇴적 L=3.0m |

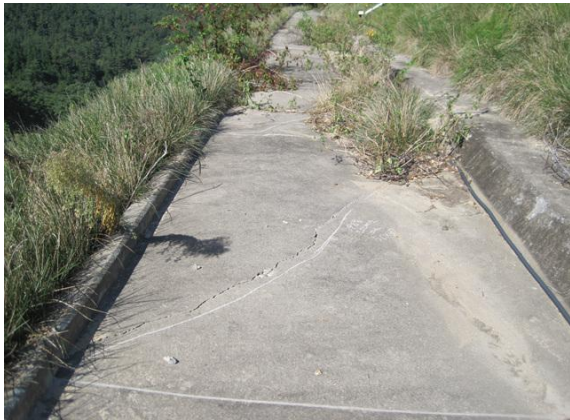
| 내 용 | 12.210K 1소단배수로 균열 0.5/2.0 | 내 용 | 12.220~12.300K 1소단배수로 균열 0.5/2.0 |

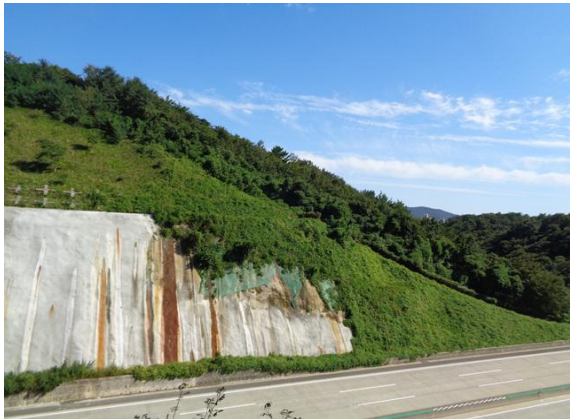
| 내 용 | 12.270K 하부 옹벽 균열 | 내 용 | 12.270K 하부 옹벽 균열 |

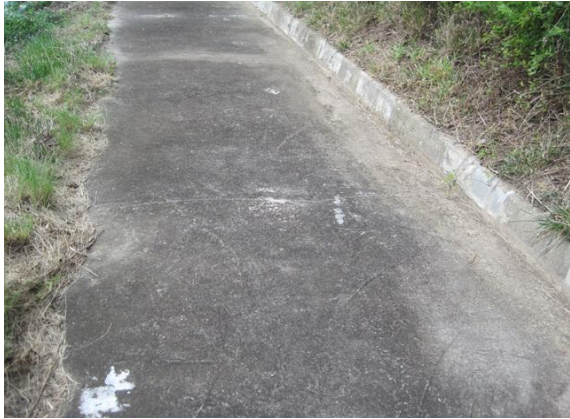
| 내 용 | 16.195K 1소단배수로 균열 1.0/2.0 | 내 용 | 16.375K 2소단배수로 파손 |

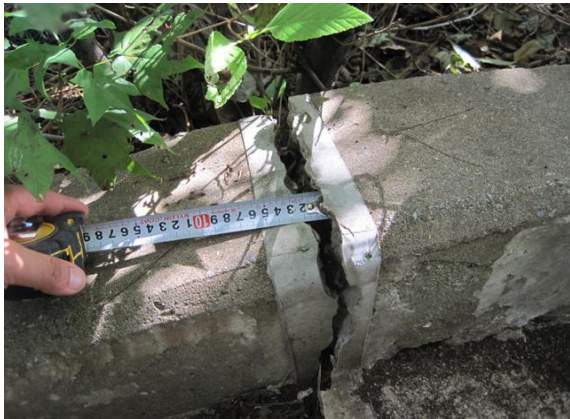
| 내 용 | 16.375K 2소단배수로 파손 | 내 용 | 16.345K 3소단배수로 파손 0.1×2.5 |

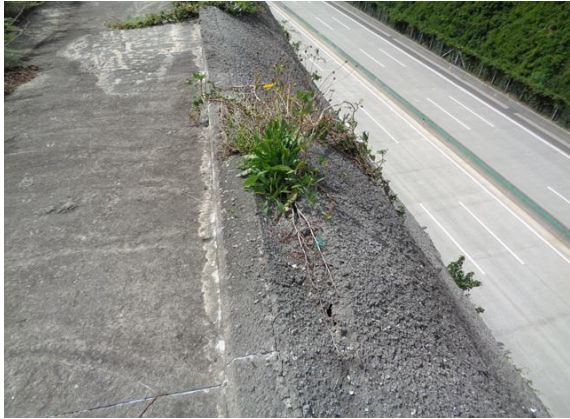
| 내 용 | 20.19K 1단 상부 숏크리트 들뜸 0.3×0.4 | 내 용 | 20.14K 1단 계단식옹벽 균열 0.3/1.5 |

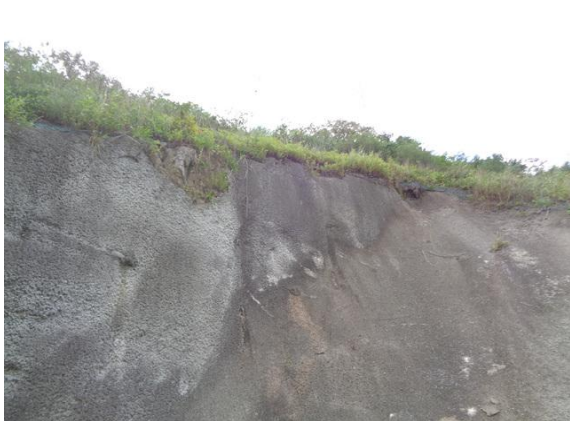
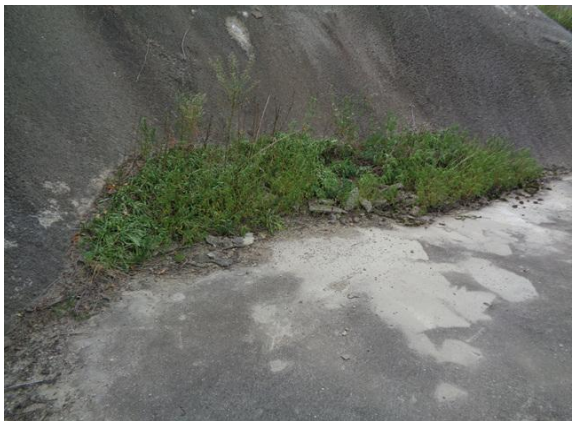
| 내 용 | 20.14K 2단 숏크리트 탈락 1.0×1.0 | 내 용 | 20.14K 2단 숏크리트 탈락 1.0×1.0 |

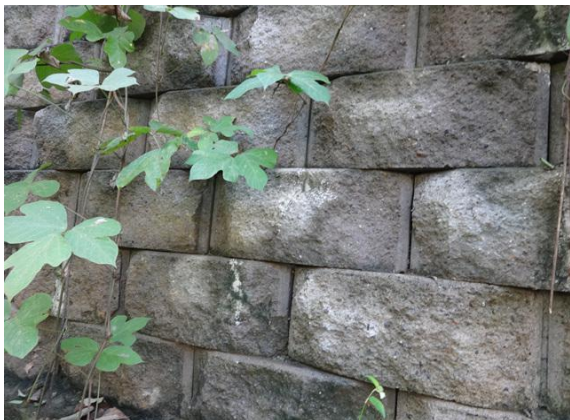
| 내 용 | S12 블럭균열 L=0.2m | 내 용 | S11 블럭균열 L=0.2m |

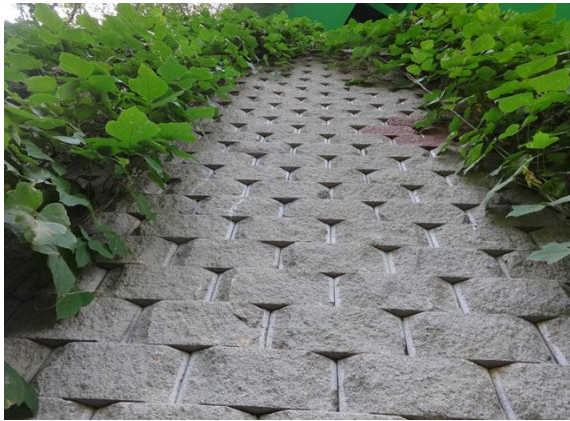
| 내 용 | S11 블럭파손 0.2×0.2 | 내 용 | S10 블럭균열 L=0.2m |

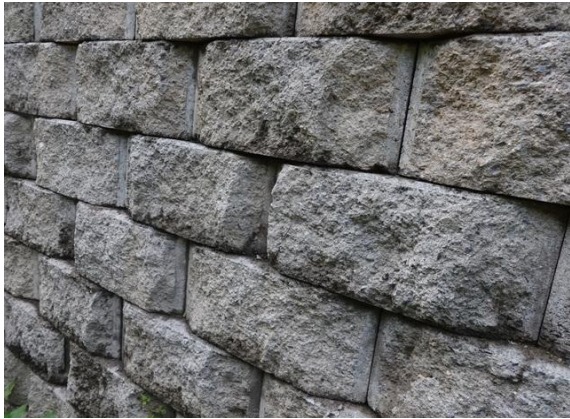
| 내 용 | S10 블럭파손 0.1×0.1 | 내 용 | S06 블럭균열 L=0.2m |

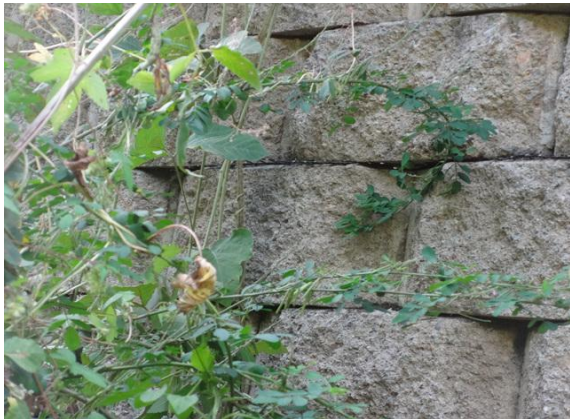
| 내 용 | S03 블럭균열 0.2m | 내 용 | S03 블럭파손 0.2×0.3 |

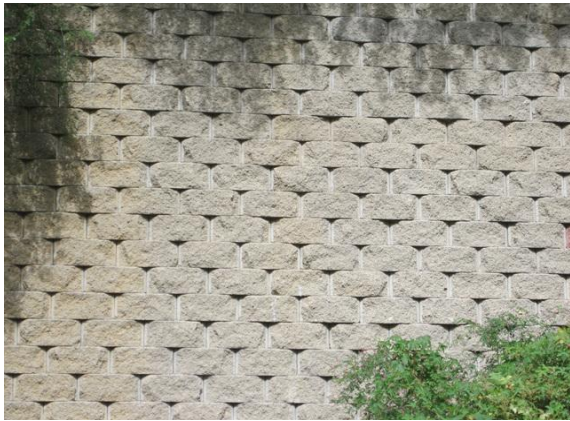
| 내 용 | S03 블럭균열 L=0.2m | 내 용 | S03 표면오염 0.3×1.0×2EA |

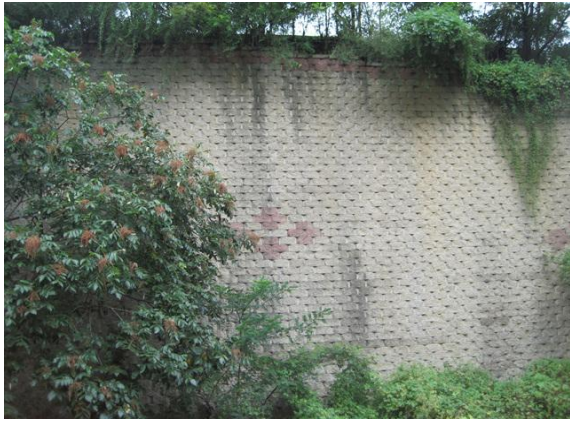
| 내 용 | S05 표면오염 3.0×10.7 | 내 용 | S09 블럭파손 0.1×0.1 |

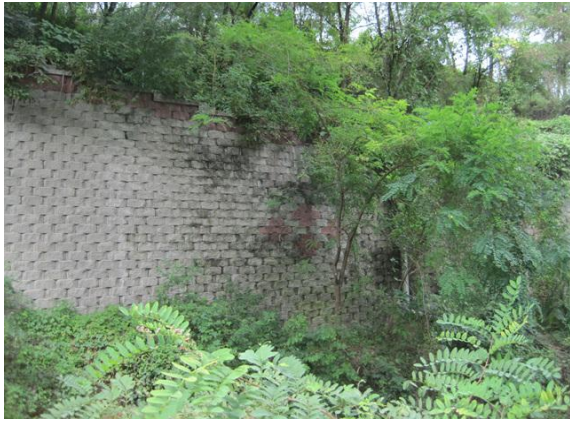
| 내 용 | S12 표면오염 5.0×8.0 | 내 용 | S12 누수흔적 0.2×0.5×2EA |

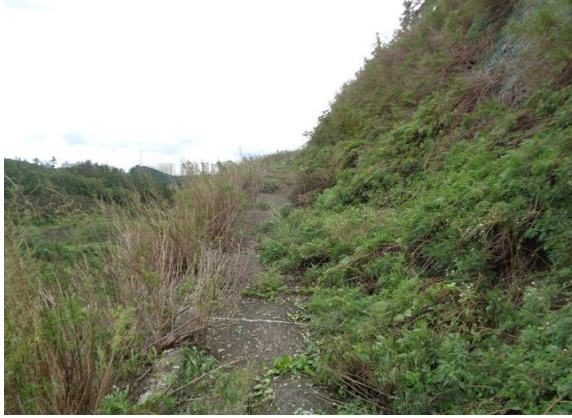
| 내 용 | Sta.0+250 1소단배수로 균열 0.3/0.5 | 내 용 | 2소단배수로 상태양호 |

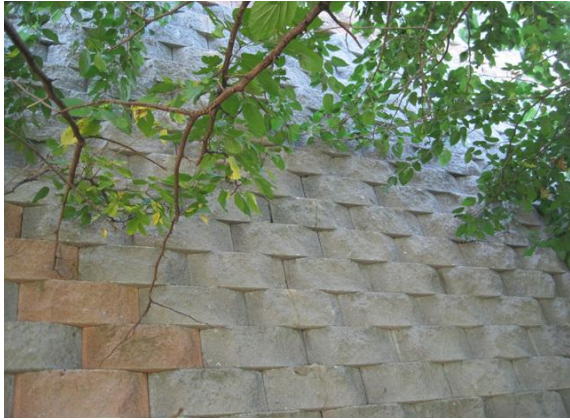
| 내 용 | S07블럭재균열 L=0.2m×11EA | 내 용 | S07블럭균열 L=0.2m×3EA |

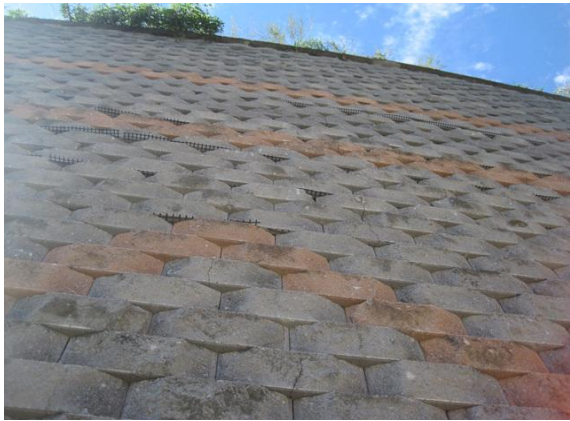
| 내 용 | S04 블럭균열 L=0.2m×10EA | 내 용 | S05 토사퇴적 0.5×20.0 |

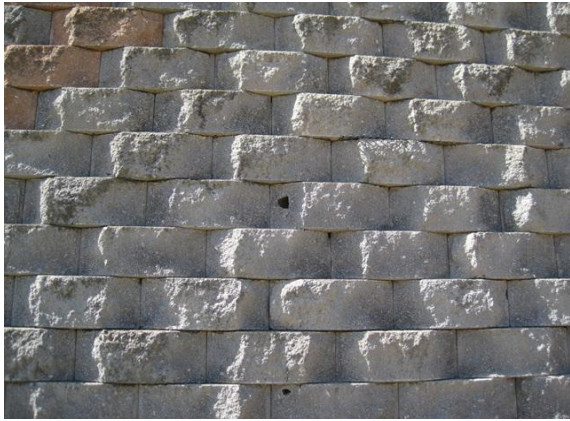
| 내 용 | S03 표면불량 0.1×0.1 | 내 용 | S03 블럭균열 L=0.2m×19EA |

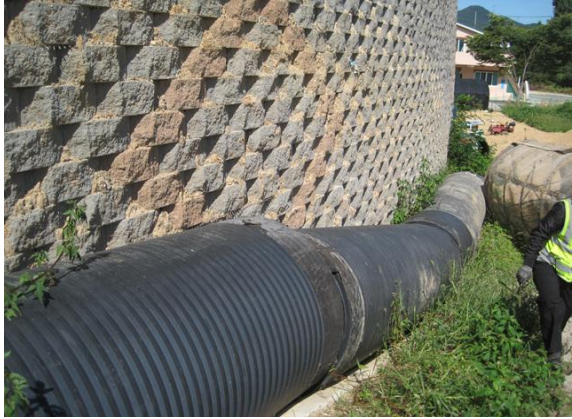
| 내 용 | S02 블럭균열 L=0.2m×3EA | 내 용 | S02 측구 자재적치 |

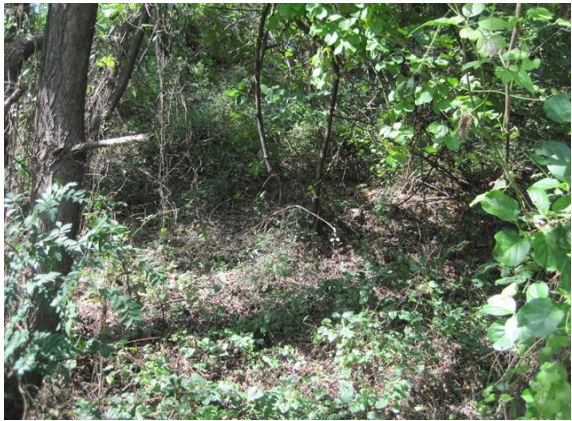
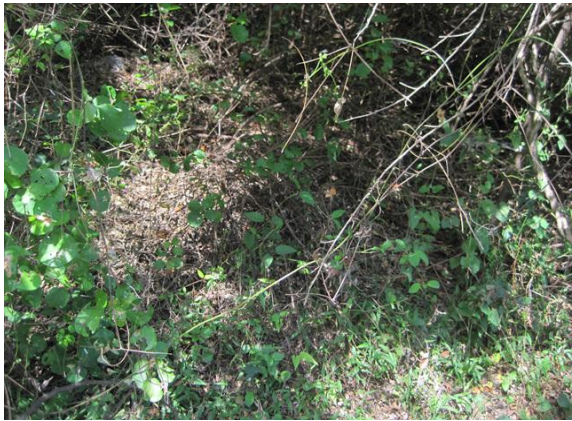
| 내 용 | S01 상부 낙엽퇴적 0.5×5.0 | 내 용 | S01 상부 낙엽퇴적 0.5×5.0 |

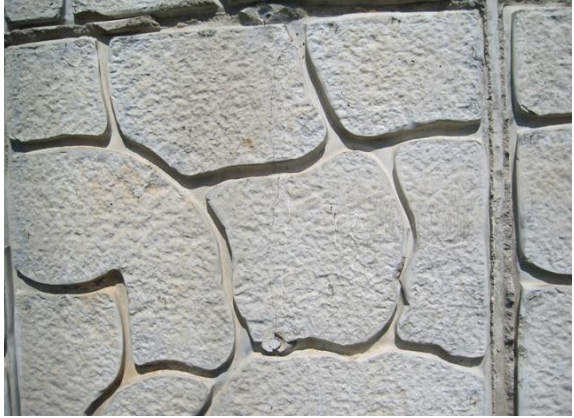
| 내 용 | J02 실란트 파손 | 내 용 | S09 균열 0.2/4.0 -신규- |

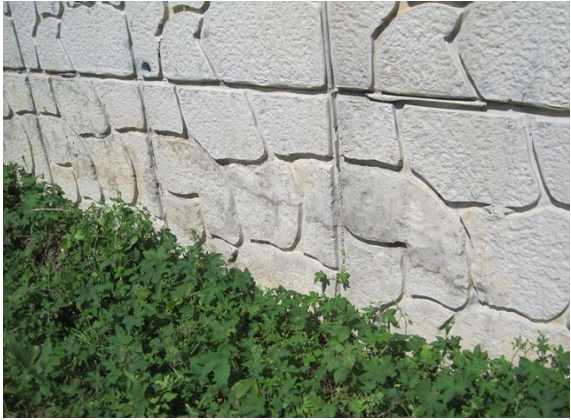
| 내 용 | S09 표면처리불량 보수 | 내 용 | S9 실란트열화 L=6.0m |

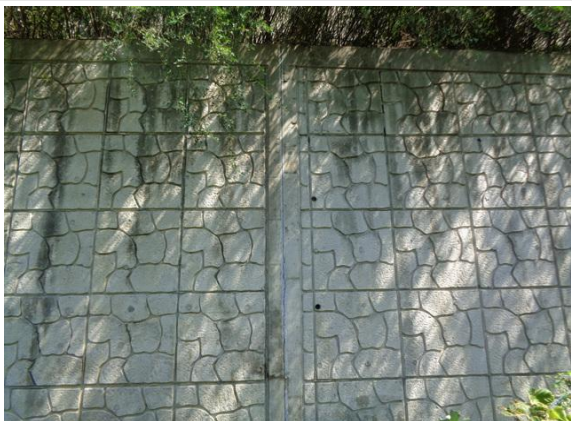
| 내 용 | S10 표면오염 20.0×4.0 | 내 용 | S10 균열 0.2/1.5 |
