부산울산선 11.75k(부산) 등 12개소 비탈면·옹벽 정밀안전점검 및 성능평가용역

1.1 과업명 : 부산울산선 11.75k(부산) 등 12개소 비탈면·옹벽 정밀안전점검 및 성능평가용역

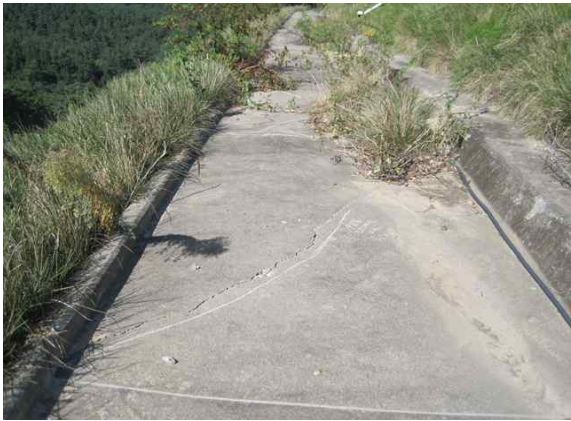
| 내 용 | 12.320K 2소단배수로 균열 1.0/2.5 | 내 용 | 12.334K 2소단배수로 균열 0.5/2.0 |

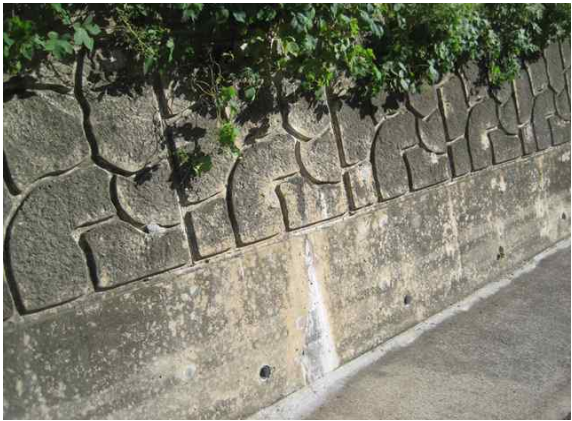
| 내 용 | 12.270K 하부 옹벽 균열 | 내 용 | 12.270K 하부 옹벽 균열 |

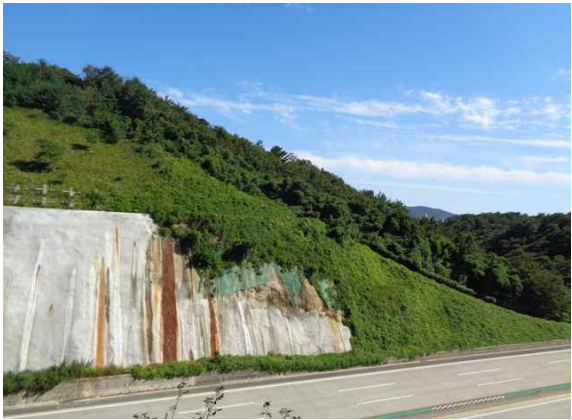
| 내 용 | 12.170K 1단 숏크리트 누수흔적 | 내 용 | 12.170K 1단 숏크리트 누수흔적 |

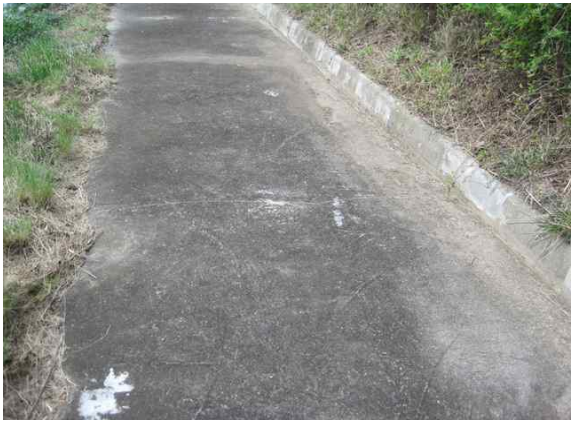
| 내 용 | 16.195K 1소단배수로 균열 1.0/2.0 | 내 용 | 16.375K 2소단배수로 파손 |

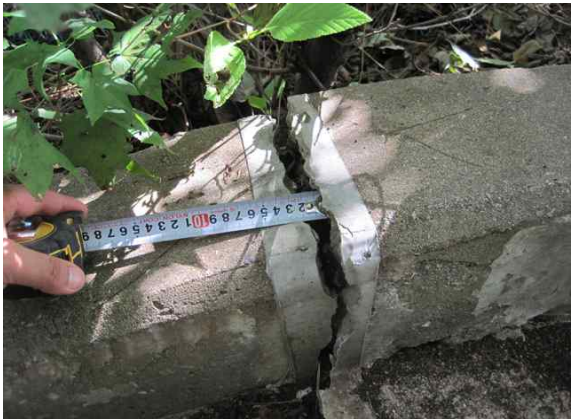
| 내 용 | 16.375K 2소단배수로 파손 | 내 용 | 16.345K 3소단배수로 파손 0.1×2.5 |

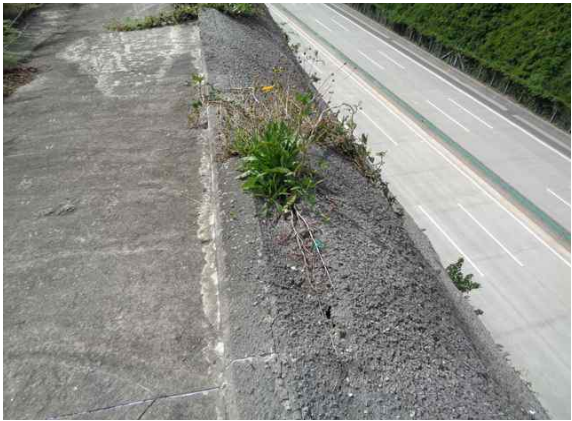
| 내 용 | 20.19K 1단 상부 숏크리트 들뜸 0.3×0.4 | 내 용 | 20.14K 1단 계단식옹벽 균열 0.3/1.5 |

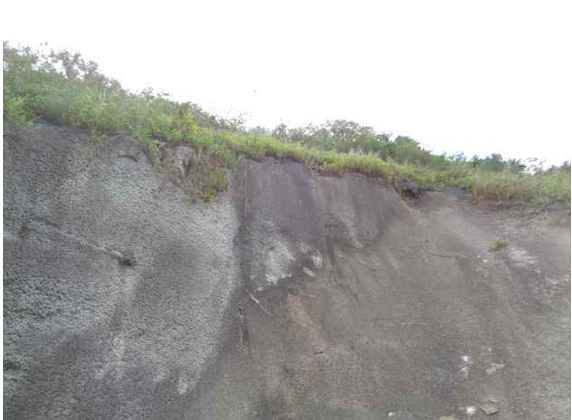
| 내 용 | 20.14K 2단 숏크리트 탈락 1.0×1.0 | 내 용 | 20.14K 2단 숏크리트 탈락 1.0×1.0 |

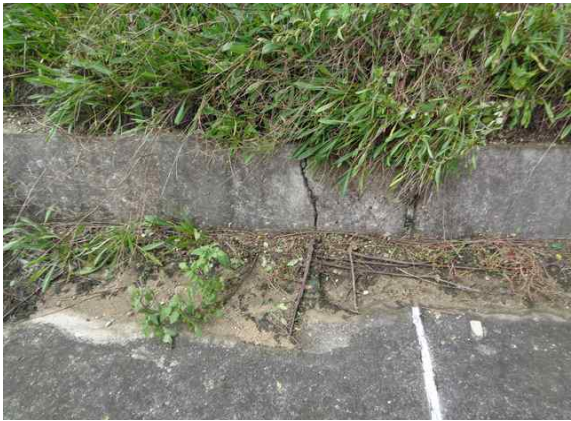
| 내 용 | Sta.0+250 1소단배수로 균열 0.3/0.5 | 내 용 | 2소단배수로 상태양호 |

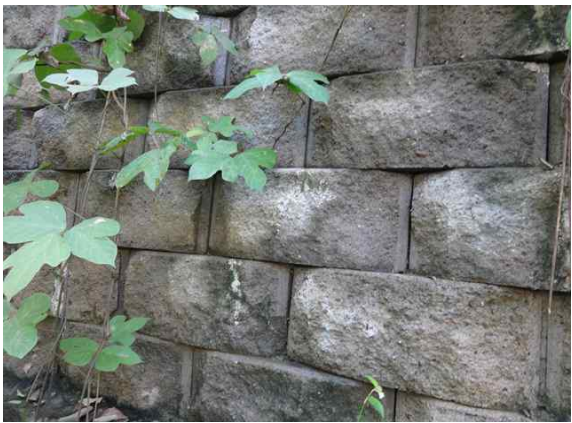
| 내 용 | S12 블럭균열 L=0.2m | 내 용 | S11 블럭균열 L=0.2m |

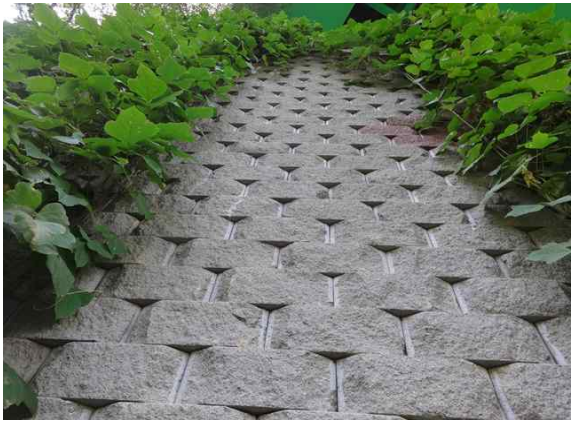
| 내 용 | S11 블럭파손 0.2×0.2 | 내 용 | S10 블럭균열 L=0.2m |

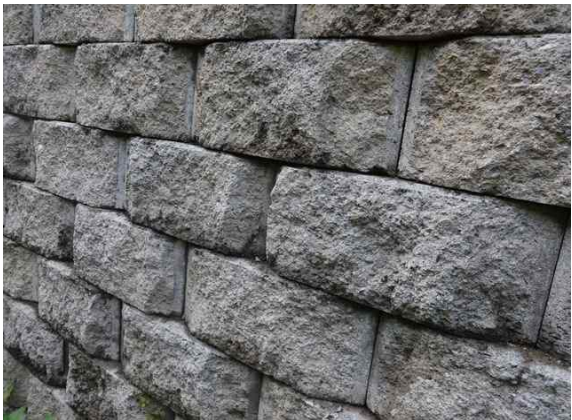
| 내 용 | S10 블럭파손 0.1×0.1 | 내 용 | S06 블럭균열 L=0.2m |

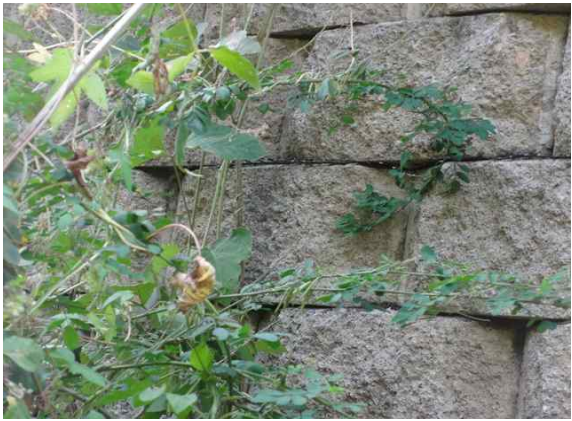
| 내 용 | S03 블럭균열 0.2m | 내 용 | S03 블럭파손 0.2×0.3 |

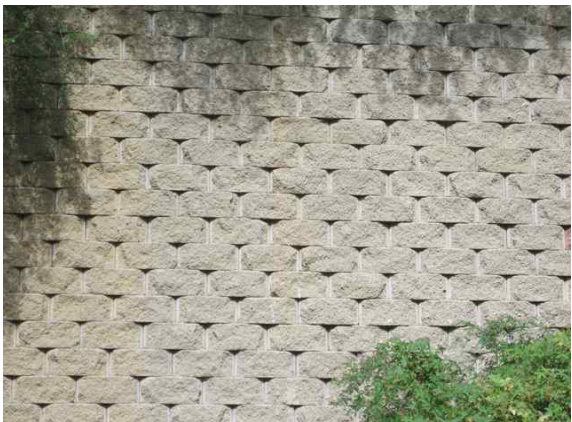
| 내 용 | S03 블럭균열 L=0.2m | 내 용 | S03 표면오염 0.3×1.0×2EA |

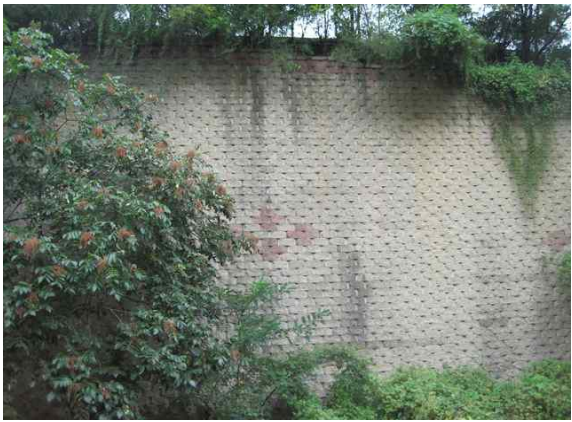
| 내 용 | S05 표면오염 3.0×10.7 | 내 용 | S09 블럭파손 0.1×0.1 |

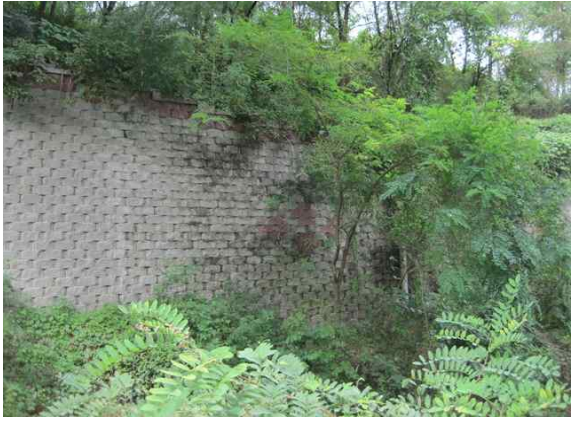
| 내 용 | S12 표면오염 5.0×8.0 | 내 용 | S12 누수흔적 0.2×0.5×2EA |

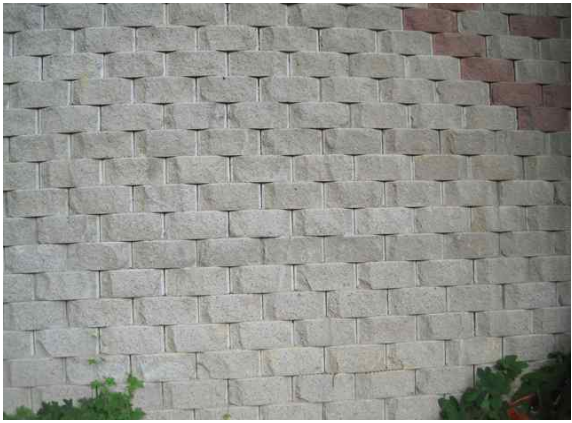
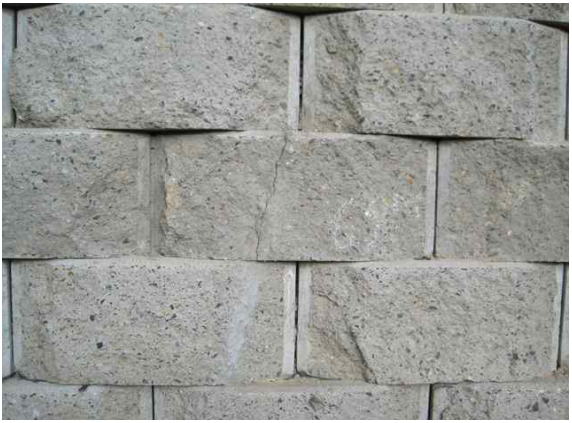
| 내 용 | S04 블럭균열 L=0.2m×8EA | 내 용 | S04 블럭균열 L=0.2m×8EA |

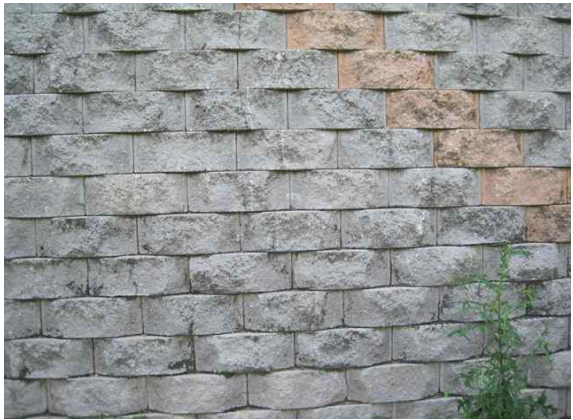
| 내 용 | S07~S08 토사퇴적 0.5×20.0 | 내 용 | S08블럭균열 L=0.2m×9EA |

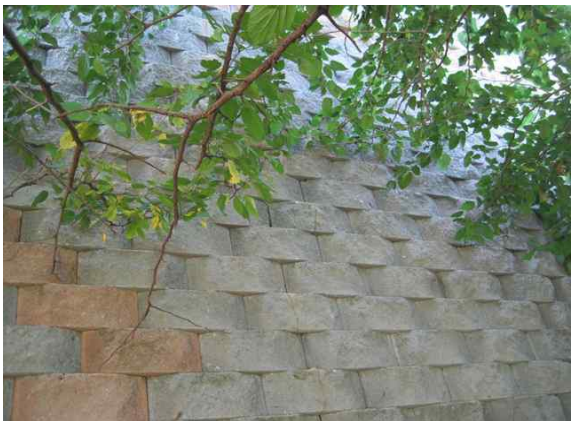
| 내 용 | S07블럭재균열 L=0.2m×11EA | 내 용 | S07블럭균열 L=0.2m×3EA |

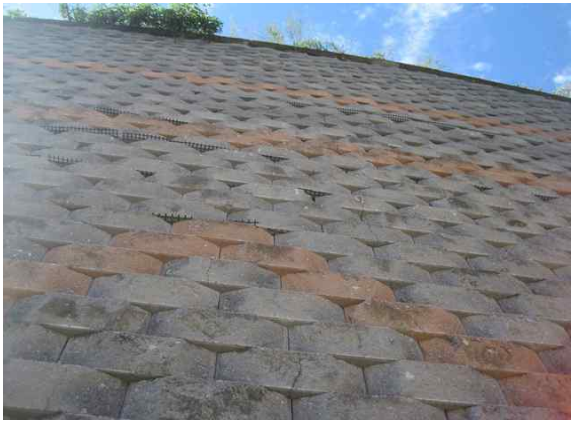
| 내 용 | S04 블럭균열 L=0.2m×10EA | 내 용 | S05 토사퇴적 0.5×20.0 |

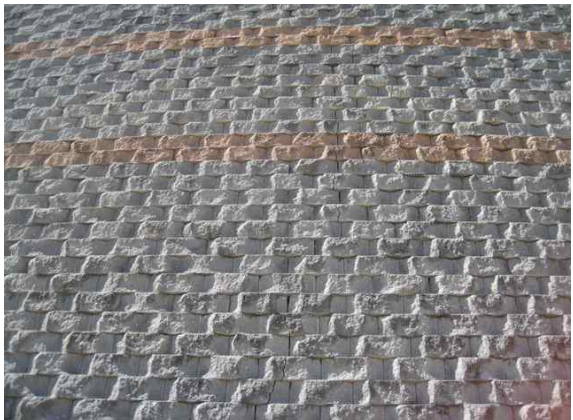
| 내 용 | S03 표면불량 0.1×0.1 | 내 용 | S03 블럭균열 L=0.2m×19EA |

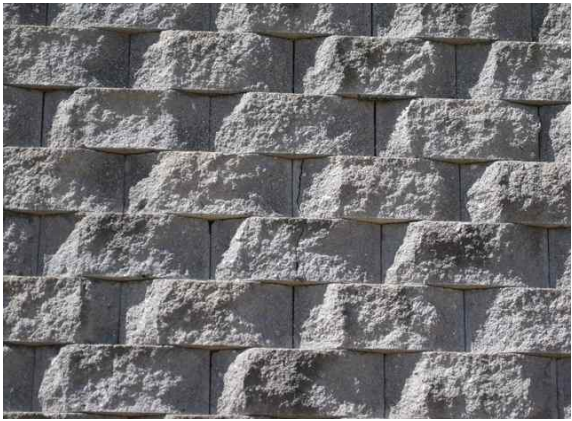
| 내 용 | S02 블럭균열 L=0.2m×3EA | 내 용 | S02 측구 자재적치 |

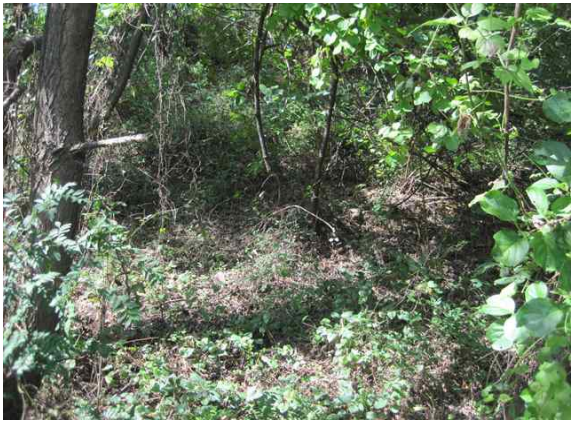
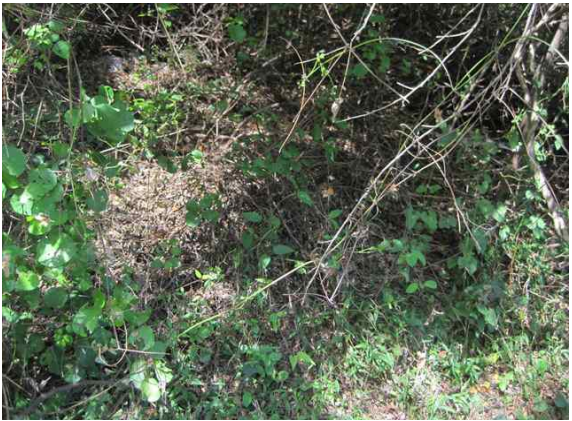
| 내 용 | S01 상부 낙엽퇴적 0.5×5.0 | 내 용 | S01 상부 낙엽퇴적 0.5×5.0 |

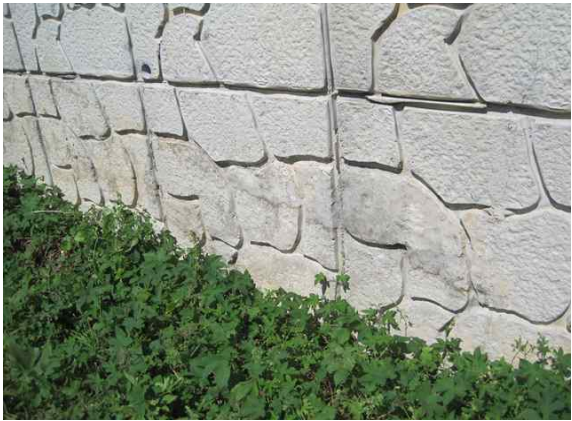
| 내 용 | S09 표면처리불량 보수 | 내 용 | S9 실란트열화 L=6.0m |

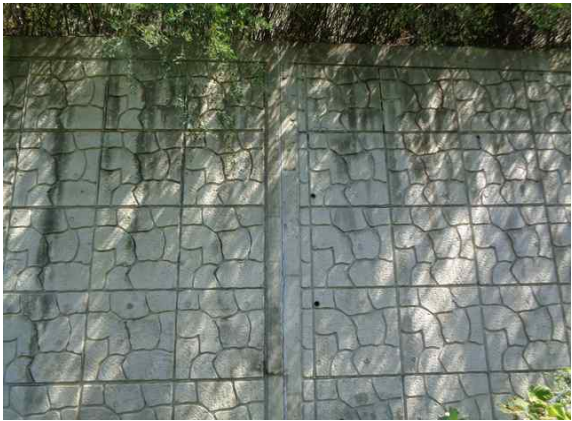
| 내 용 | S10 표면오염 20.0×4.0 | 내 용 | S10 균열 0.2/1.5 |
