## **5. 절토사면-부산포항선**

### **STA.19+780~20+300(포항)**

## 5.1 시설물 개요

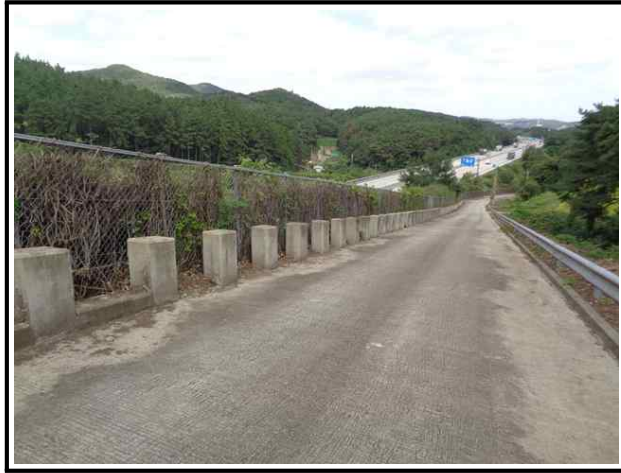
【그림 5.3.1】 상부자연사면 전경

상부 자연사면은 1~2구간 전체적으로 관목이 분포하고 있다.

- 상부자연사면은 전반적으로 식생이 양호하다.

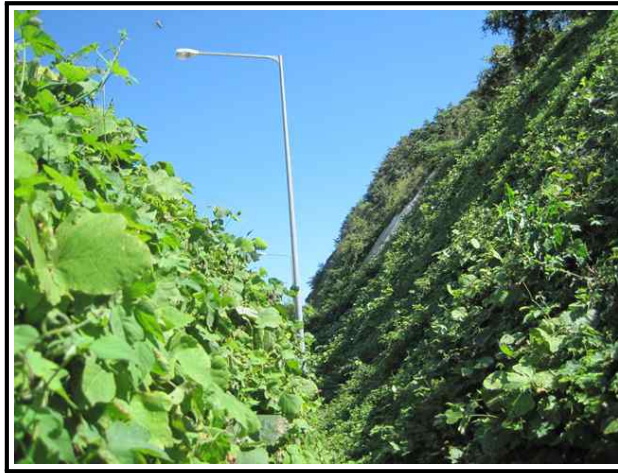
【그림 5.3.2】 사면 전경

본 사면은 중생대 백악기 시대의 경상계 신라층군 안산암질암류의 지층이 분포하고 있고 대표 암상은 안산암 및 조면안산암이다. 노두에서 확인할 수 있는 암반의 풍화등급은 약한 풍화(S.W.)이다.

- 1,3구간의 사면의 식생은 전반적으로 양호한 상태이다.
- 2구간 2단 암노출 구간이 일부 확인되었다.

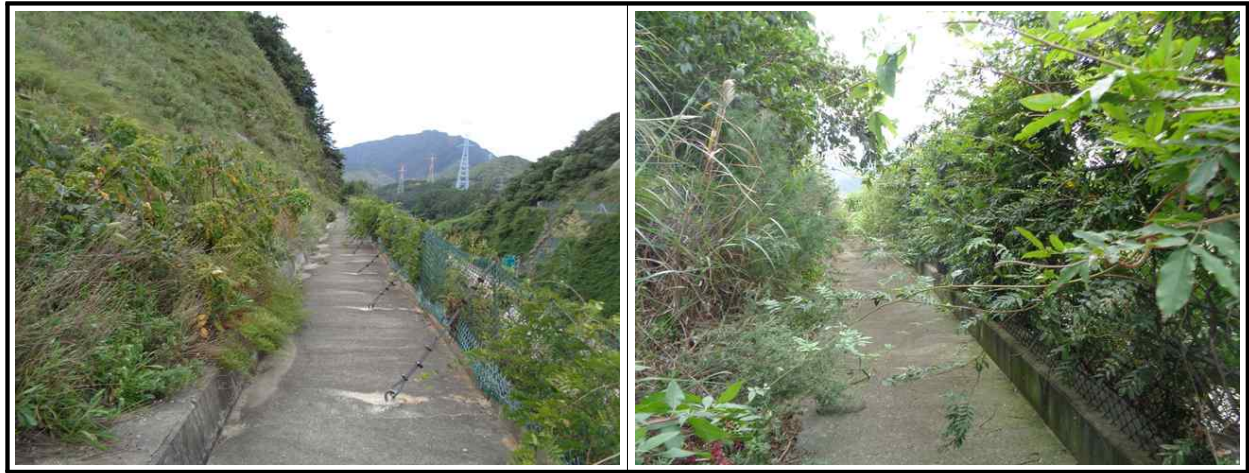
【그림 5.3.3】 배수시설 전경

대상 사면의 배수시설은 산마루측구, 소단배수로, 수직도수로가 시공되어 있다.

- 배수시설의 배수 기능에 큰 문제는 없는 것으로 조사되었다.

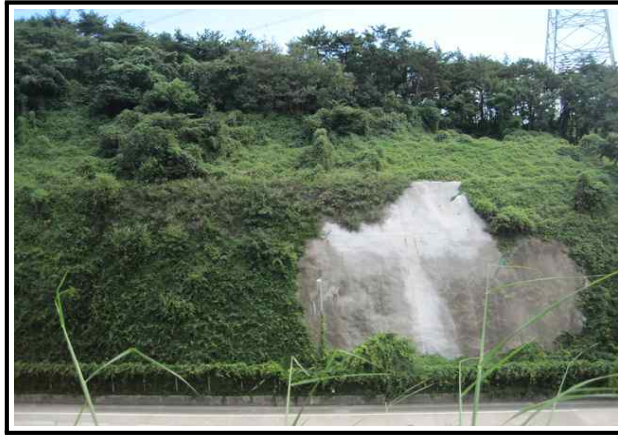
【그림 5.3.4】 보호/보강시설 전경

대상 사면 내에는 계단식옹벽, 낙석방지망, 낙석방지 울타리, 솟크리트 등이 설치되어 있는 것으로 확인되었다.

- 조사결과, 1구간의 보호시설은 특별한 손상이 없는 양호한 상태로 조사되었다.
- 2~3구간 슛크리트 들뜸, 탈락이 조사되었고, 손상부는 장기공용에 의한 열화, 및 우수유입에 의한 열화로 추정되며, 슛크리트 손상부는 주기적인 점검을 통한 손상의 진전여부 확인 후 진전시 단면보수 등의 조치가 요구된다.
- 2구간에 발생한 계단식 옹벽 균열은 폭 0.3mm이상 균열이나, 현재 손상의 소규모로 주기적인 점검을 통한 손상의 진전 및 신규 손상 발생 시 보수 안을 권한다.

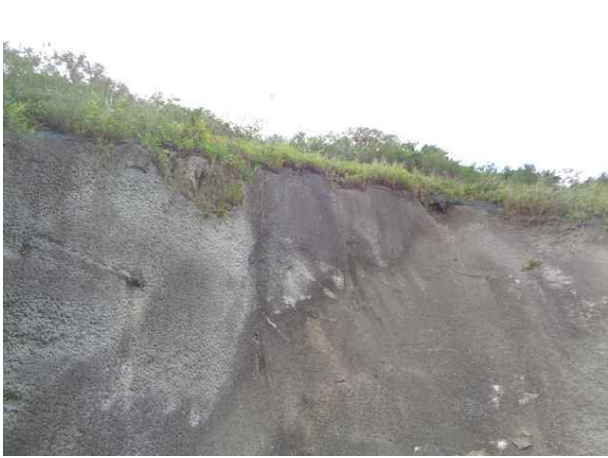
| 현 황 | 20.14K 2단 숏크리트 탈락 | 현 황 | 20.19K 2단 숏크리트 들뜸 |
| 원 인 | 공용기간 증가, 우수유입 | 원 인 | 공용기간 증가, 우수유입 |

| 대 책 | 주의관찰 | 대 책 | 주의관찰 |

- 2~3구간 슛크리트 들뜸, 탈락이 조사되었고, 손상부는 장기공용에 의한 열화, 및 우수유입에 의한 열화로 추정되며, 슛크리트 손상부는 주기적인 점검을 통한 손상의 진전여부 확인 후 진전시 단면보수 등의 조치가 요구된다.
- 배수시설의 원활한 배수를 위해 주기적인 정비가 필요하다.

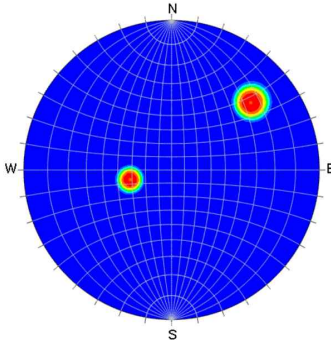
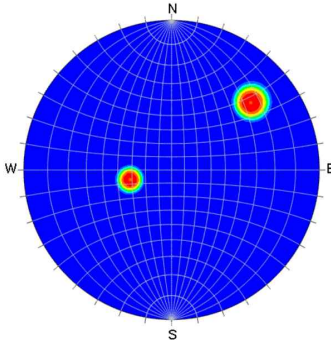
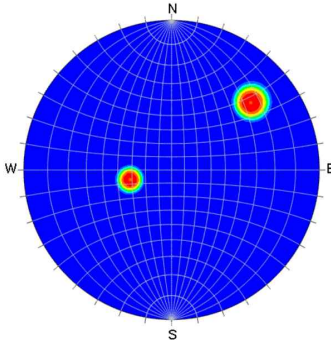
【표 5.3.9】 2구간 불연속면조사 결과표

| 비고 | <table><tr><th>구 분</th><th colspan="2">점 검 결 과</th></tr><tr><td rowspan="6">평사투영도</td><td></td><td>dip      dip direction<br/>70        230<br/>32        77<br/>70        230<br/>70        230<br/>32        77<br/>32        77</td></tr><tr><td colspan="2"><table><tr><th>평면파괴</th><th>썩기파괴</th><th>전도파괴</th></tr><tr><td></td><td></td><td></td></tr></table></td></tr><tr><td><table><tr><th>구 분</th><th>평면파괴</th><th>썩기파괴</th><th>전도파괴</th></tr><tr><td>해석결과</td><td>안정</td><td>일부 가능성</td><td>가능성</td></tr><tr><td>평 가</td><td colspan="3">● 평면파괴 영역에 절리군의 극점이 분포하고 있지 않음<br/>● 썩기파괴 영역에 절리군의 극점이 분포하고 있지 않음<br/>● 전도파괴 영역에 절리군의 극점이 분포하고 있지 않음</td></tr></table></td></tr></table> <p>썩기 및 전도파괴에 대해서 가능성이 내재된 것으로 평가 되었지만, 현장조사시 절리군의 상태가 전반적으로 양호하여 파괴에 대한 가능성은 낮은 것으로 판단된다.</p> | 구 분 | 점 검 결 과 | | 평사투영도 | | dip      dip direction<br>70        230<br>32        77<br>70        230<br>70        230<br>32        77<br>32        77 | <table><tr><th>평면파괴</th><th>썩기파괴</th><th>전도파괴</th></tr><tr><td></td><td></td><td></td></tr></table> | | 평면파괴 | 썩기파괴 | 전도파괴 | | | | <table><tr><th>구 분</th><th>평면파괴</th><th>썩기파괴</th><th>전도파괴</th></tr><tr><td>해석결과</td><td>안정</td><td>일부 가능성</td><td>가능성</td></tr><tr><td>평 가</td><td colspan="3">● 평면파괴 영역에 절리군의 극점이 분포하고 있지 않음<br/>● 썩기파괴 영역에 절리군의 극점이 분포하고 있지 않음<br/>● 전도파괴 영역에 절리군의 극점이 분포하고 있지 않음</td></tr></table> | 구 분 | 평면파괴 | 썩기파괴 | 전도파괴 | 해석결과 | 안정 | 일부 가능성 | 가능성 | 평 가 | ● 평면파괴 영역에 절리군의 극점이 분포하고 있지 않음<br>● 썩기파괴 영역에 절리군의 극점이 분포하고 있지 않음<br>● 전도파괴 영역에 절리군의 극점이 분포하고 있지 않음 | | |
|---|---|---|---|---|---|---|---|---|---|---|---|---|---|---|---|---|---|---|---|---|---|---|---|---|---|---|--|--|
| | 평 가 | ● 평면파괴 영역에 절리군의 극점이 분포하고 있지 않음<br>● 썩기파괴 영역에 절리군의 극점이 분포하고 있지 않음<br>● 전도파괴 영역에 절리군의 극점이 분포하고 있지 않음 | | | | | | | | | | | | | | | | | | | | | | | | | | |

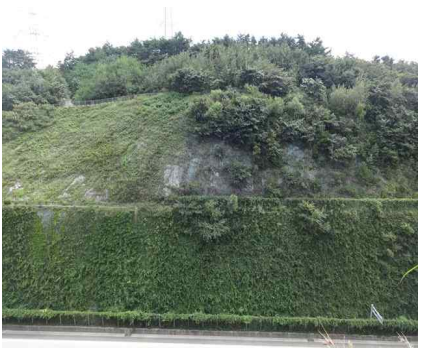
| 구 분 | 중점유지관리 사항 | 현황 사진 |
|---|---|---|
| 사<br>면<br>부 | <ul style="list-style-type: none"> <li>• 상태양호</li> <li>→ 주기적인 점검을 통한 손상발생 여부 확인 필요</li> </ul> | |

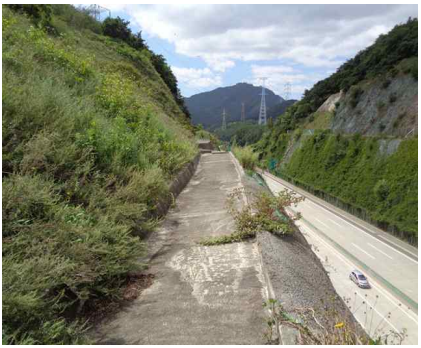
| 구 분 | 중점유지관리 사항 | 현황 사진 |
|---|---|---|
| 배수<br>시설 | <ul style="list-style-type: none"> <li>• 상태양호</li> <li>→ 주기적인 점검을 통한 손상발생 여부 확인 필요</li> </ul> | |

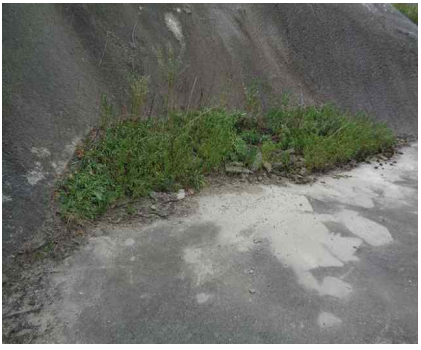
| 구 분 | 중점유지관리 사항 | 현황 사진 |
|---|---|---|
| 보호<br>시설 | <ul style="list-style-type: none"> <li>• 슛크리트 파손</li> <li>→ 현재 전반적으로 양호한 상태이나, 조사된 슛크리트 파손의 진전여부 및 슛크리 손상 발생여부 확인 필요</li> </ul> | |
