## **6. 절토사면-부산포항선**

### **STA.19+800~20+350(부산)**

## 6.1 시설물 개요

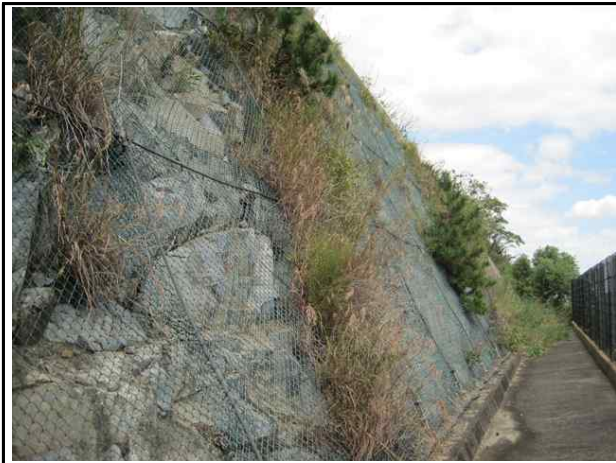
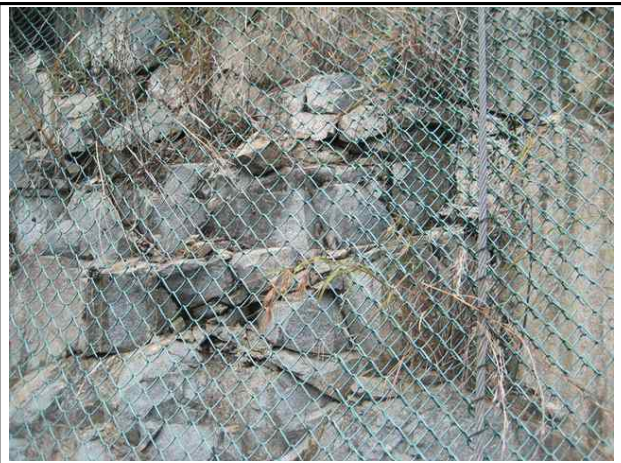
- 1~3구간의 사면의 식생은 전반적으로 양호한 상태이다.
- 2구간 2단 상부 암노출 구간에 발달된 절리부는 켜기파괴 및 전도파괴가 우려구간으로 주기적인 점검을 통한 손상의 발생여부 확인 등의 유지관리가 요구된다.

| 구 분 | 손상내용 | 수량 | 비고 |
|---|---|---|---|
| 2구간 | 뜯돌, 켜기 및 전도파괴 위험 | A=3.0m <sup>2</sup> | |

| 현 황 | 20.30K 2단 켜기파괴 위험 및 전도파괴 위험 구간 |

| 대 책 | 주의관찰 |

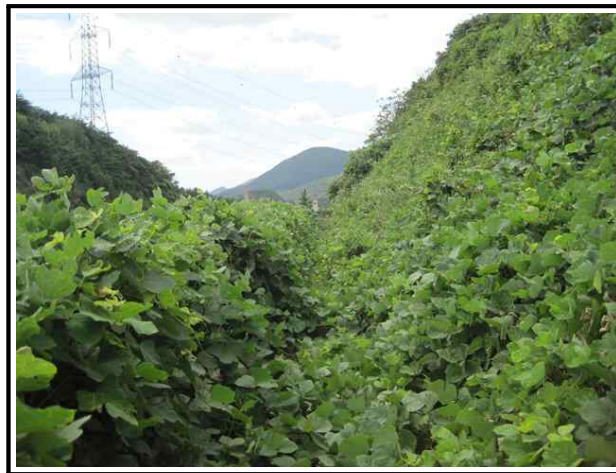
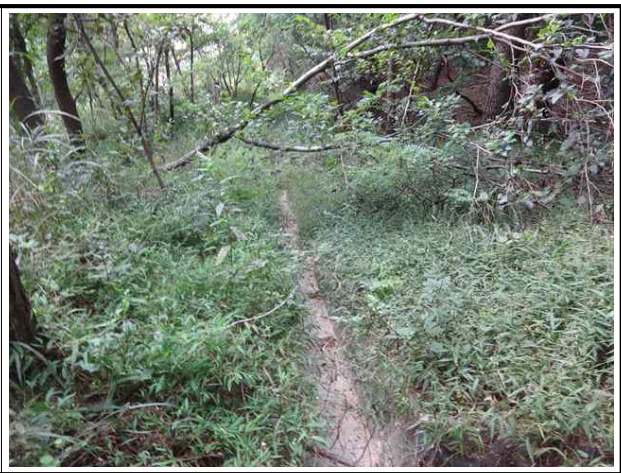
【그림 6.3.3】 배수시설 전경

- 배수시설의 배수 기능에 큰 문제는 없는 것으로 조사되었다.

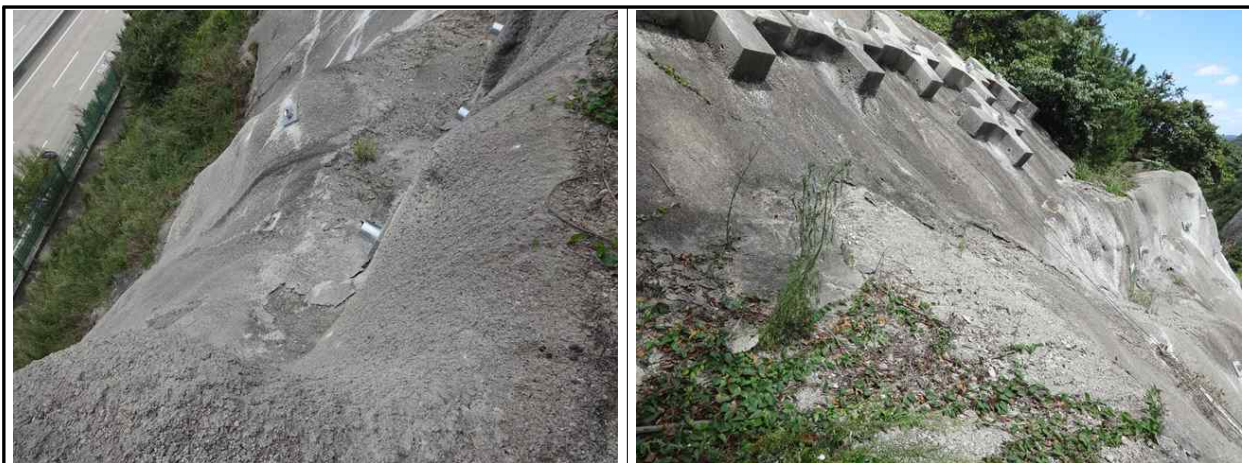
- 조사결과, 1,3구간의 보호시설은 특별한 손상이 없는 양호한 상태로 조사되었다.
- 기 손상인 슛크리트 탈락이 조사되었고, 손상부는 장기공용에 의한 열화, 및 우수유입에 의한 열화로 손상이 진전은 없는 상태로 확인되었다. 슛크리트 박리는 주기적인 점검을 통한 손상의 진전여부 확인 후 진전시 단면보수 등의 조치가 요구된다.

| 구 분 | 손상내용 | 수량 | 비고 |
|---|---|---|---|
| 2구간 | 쏯크리트 탈락 | A=5.0m <sup>2</sup> | |

| 현 황 | 20.00K 2단 쏯크리트 박리 |
| 원 인 | 공용기간 증가, 우수유입 |

| 대 책 | 주의관찰 |

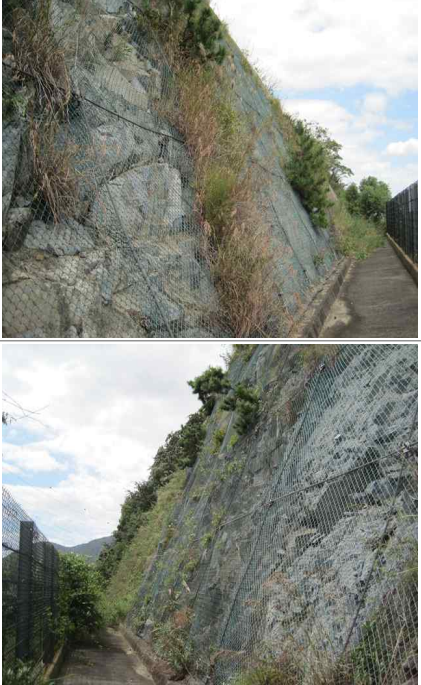
| 구 분 | 중점유지관리 사항 | 현황 사진 |
|---|---|---|
| 사<br>면<br>부 | <ul style="list-style-type: none"> <li>• 2단 켜기파괴 및 전도파괴 우려</li> <li>→ 기 손상인 켜기파괴 및 전도파괴 우려이 조사됨</li> <li>→ 주기적인 점검을 통한 손상의 신규 발생 및 진전여부 확인 필요</li> </ul> | |

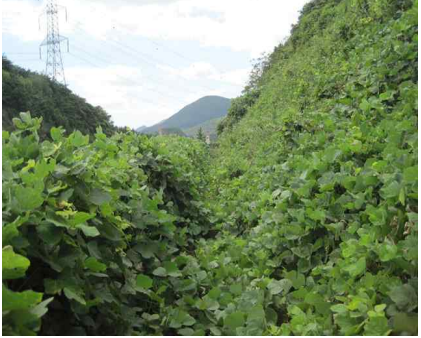
| 구 분 | 중점유지관리 사항 | 현황 사진 |
|---|---|---|
| 배수<br>시설 | <ul style="list-style-type: none"> <li>• 상태양호</li> <li>→ 주기적인 점검을 통한 손상발생 여부 확인 필요</li> </ul> | |

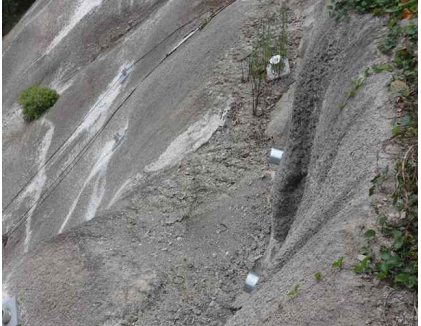
| 구 분 | 중점유지관리 사항 | 현황 사진 |
|---|---|---|
| 보호<br>시설 | <ul style="list-style-type: none"> <li>• 슛크리트 박리</li> <li>→ 현재 전반적으로 양호한 상태이나, 조사된 슛크리트 박리의 진전여부 및 슛크리 손상 발생여부 확인 필요</li> </ul> | |
