# **7. 절토사면-부산포항선**

## **STA.47+050~47+350(부산)**

## 7.1 시설물 개요

본 시설물은 울산광역시 울주군 범서읍 굴화리 산 61-1(부산기점 47.05k)에 위치한 사면으로서 총 연장 300.0m, 높이 60.0m의 절토사면으로 시공되어 있다.

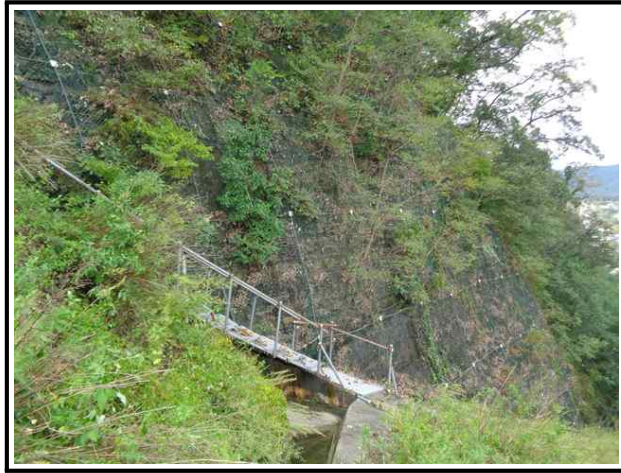
【그림 7.3.1】 상부자연사면 전경

상부 자연사면은 1~2구간 전체적으로 관목이 분포하고 있다.

- 상부자연사면은 전반적으로 식생이 양호하다.

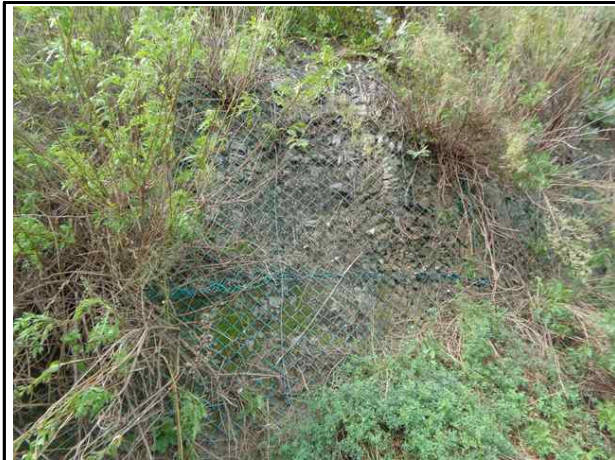
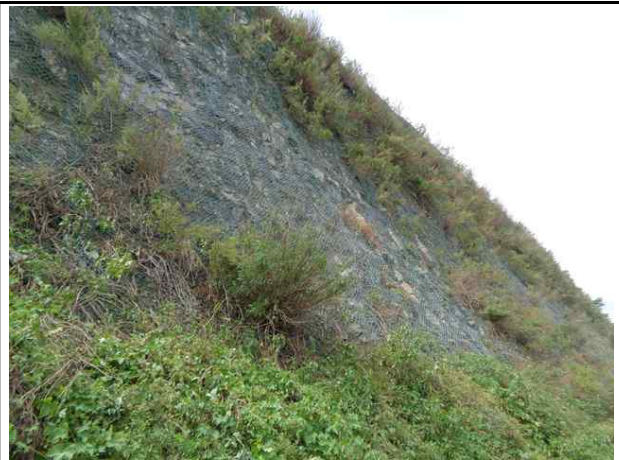
- 1구간은 전반적으로 양호한 상태이나 일부 구간에 국부적인 녹생토 유실이 조사되었다.
- 2구간은 양호한 상태로 확인되었다.
- 해당 손상은 주기적인 점검을 통한 손상의 진전여부 확인 등의 유지관리 후 손상의 진전 시 seed spray 등의 조치가 요구된다.

| 현 황 | STA.0+060~180 2단 녹생토유실 |
| 원 인 | 공용기간 증가, 우수유입 |

| 대 책 | 주의관찰 |

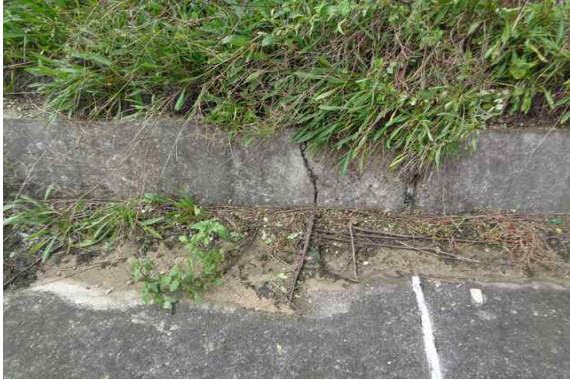
| 현 황 | 0+250 1소단배수로 균열 | 현 황 | 0+180 1소단배수로 녹생토유실물 적치 |
| 원 인 | 초기건조수축, 공용기간 증가 | 원 인 | 공용기간 증가, 부착력 저하, 우수유입 |

| 대 책 | 균열보수 | 대 책 | 정비 |

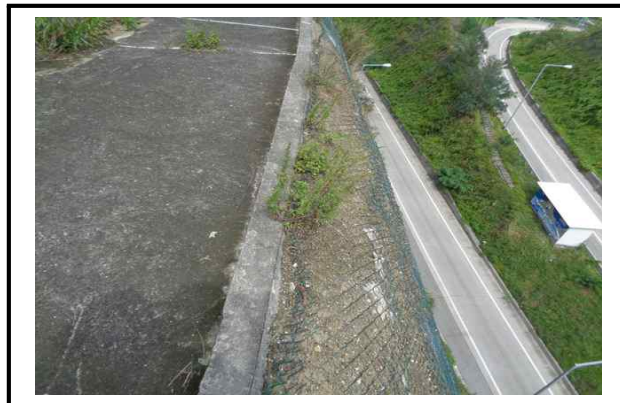
【그림 7.3.4】 보호/보강시설 전경

- 조사결과, 보호시설은 특별한 손상이 없는 양호한 상태로 조사되었다.

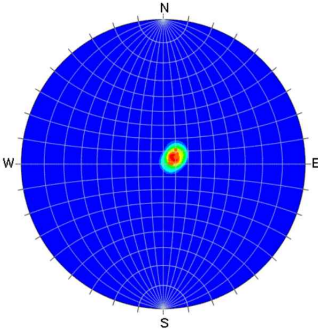
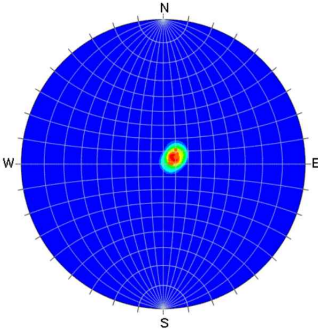
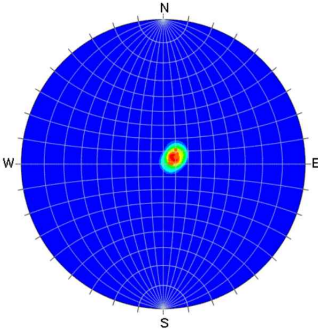
【표 7.3.8】 1구간 불연속면조사 결과표

| 구 분 | 1구간 | | | | | | | | | | | | | | | | | | | | | | | | | | | |
|---|---|---|---|---|---|---|---|---|---|---|---|---|---|---|---|---|---|---|---|---|---|---|---|---|---|---|---|---|
| 해석결과 | 안정 | 일부 가능성 | 가능성 | | | | | | | | | | | | | | | | | | | | | | | | | |
| 평 가 | ● 평면파괴 영역에 절리군의 극점이 분포하고 있지 않음<br>● 썩기파괴 영역에 절리군의 극점이 분포하고 있지 않음<br>● 전도파괴 영역에 절리군의 극점이 분포하고 있지 않음 | | | | | | | | | | | | | | | | | | | | | | | | | | | |
| 썩기 및 전도파괴에 대해서 가능성이 내재된 것으로 평가 되었지만, 현장조사시 절리군의 상태가 전반적으로 양호하여 파괴에 대한 가능성은 낮은 것으로 판단된다. | | | | | | | | | | | | | | | | | | | | | | | | | | | | |

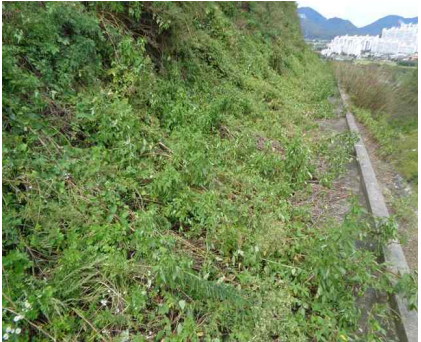
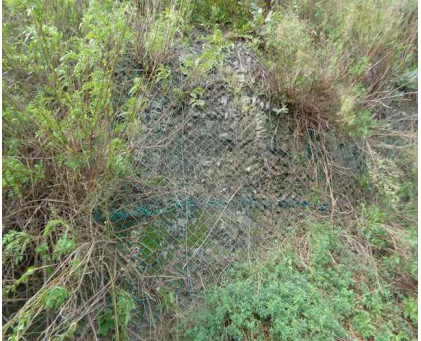
| 구 분 | 중점유지관리 사항 | 현황 사진 |
|---|---|---|
| 사<br>면<br>부 | <ul style="list-style-type: none"> <li>• 녹생토유실 구간</li> <li>→ 일부 국부적인 녹생토유실이 발생함</li> <li>→ 주기적인 점검을 통한 손상의 신규 발생 및 진전여부 확인 필요</li> </ul> | |

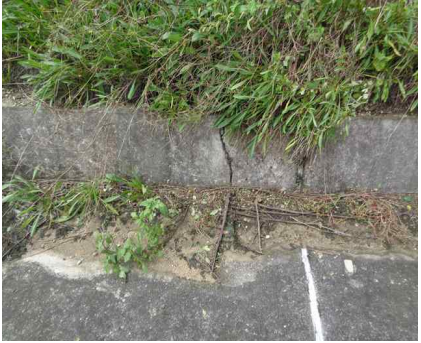
| 구 분 | 중점유지관리 사항 | 현황 사진 |
|---|---|---|
| 배수<br>시설 | <ul style="list-style-type: none"> <li>• 균열 구간</li> <li>→ 사면의 원활한 배수를 위해 균열 보수 필요</li> </ul> | |

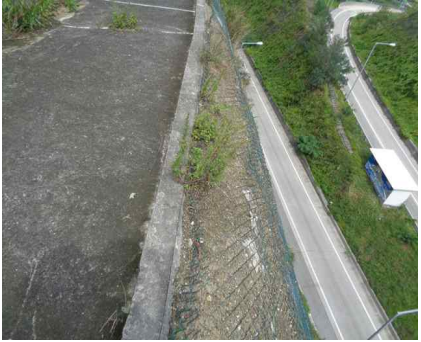
| 구 분 | 중점유지관리 사항 | 현황 사진 |
|---|---|---|
| 보호<br>시설 | <ul style="list-style-type: none"> <li>• 슛크리트 등</li> <li>→ 현재 양호한 상태이며, 주기적인 점검을 통한 손상 발생 여부 확인 등의 유지관리가 요구됨</li> </ul> | |
