마창대교 및 절토사면(2개소)  
안전점검(성능평가포함) 용역

# 성 능 평 가 보 고 서

2019. 06

[마창절토사면, 마창절토사면(영업소뒤)]

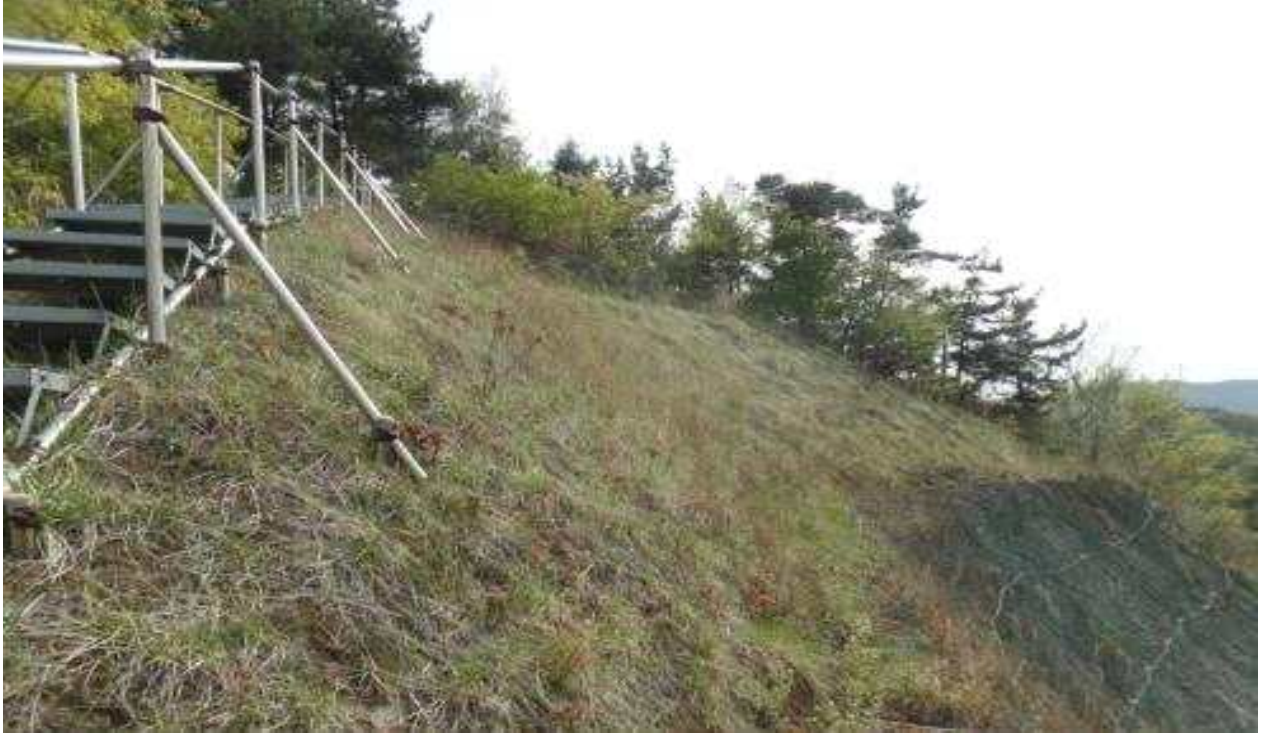
4+930 지점 : 4소단상부 식생상태 양호

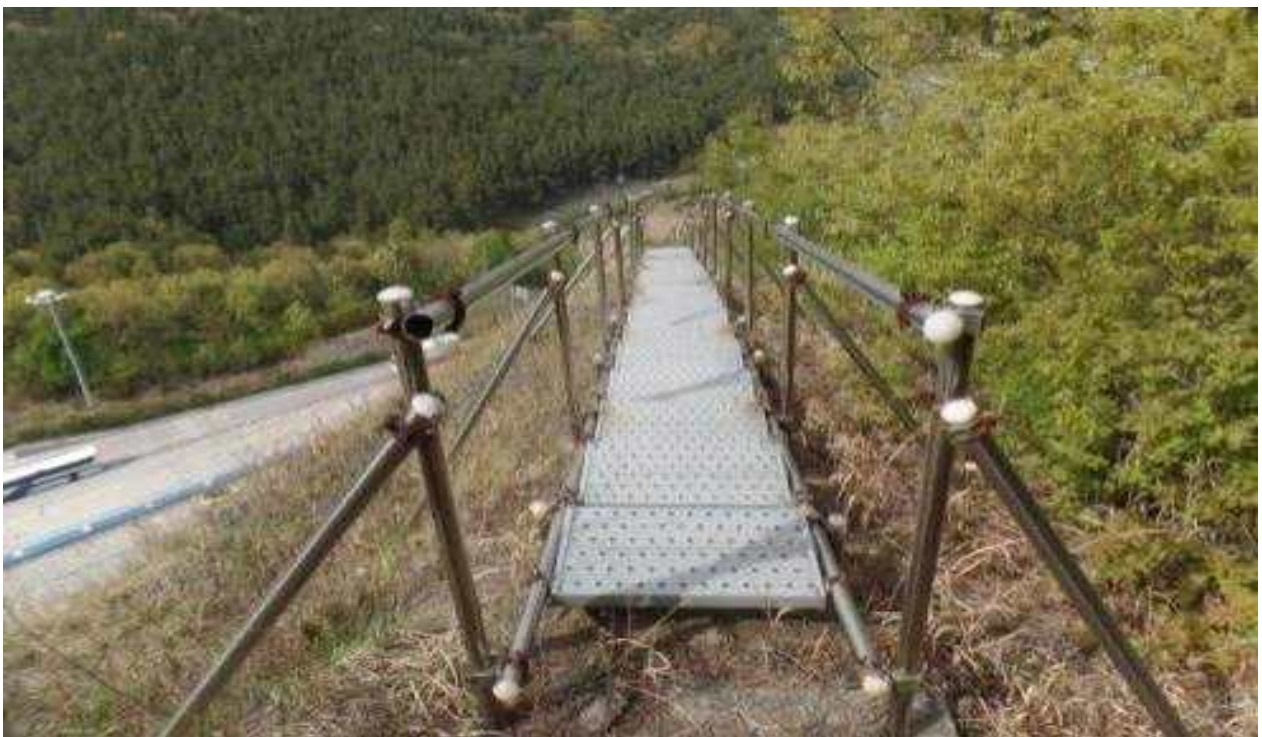
4+930 지점 : 점검로 상태 보통(체결부 부식)

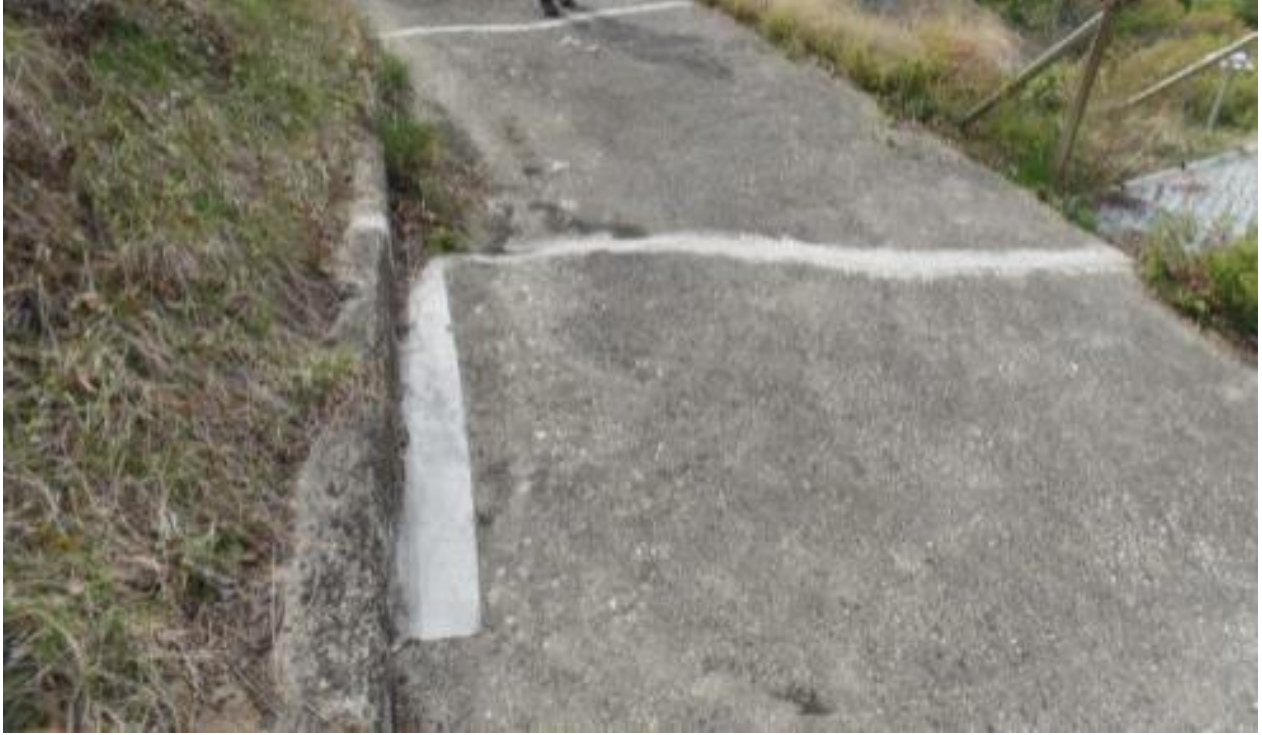
4+960 지점 : 2소단 배수로 균열 보수 완료

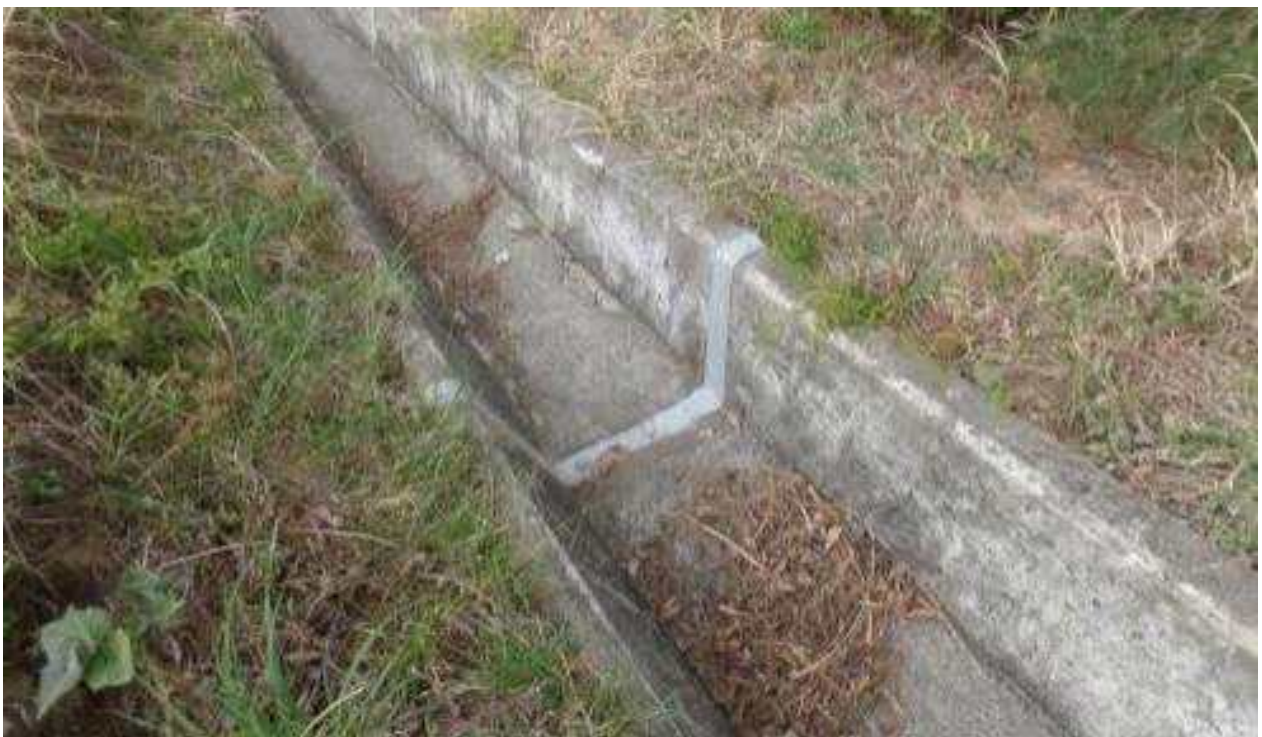
4+970 지점 : 2단 산마루측구 보수 완료

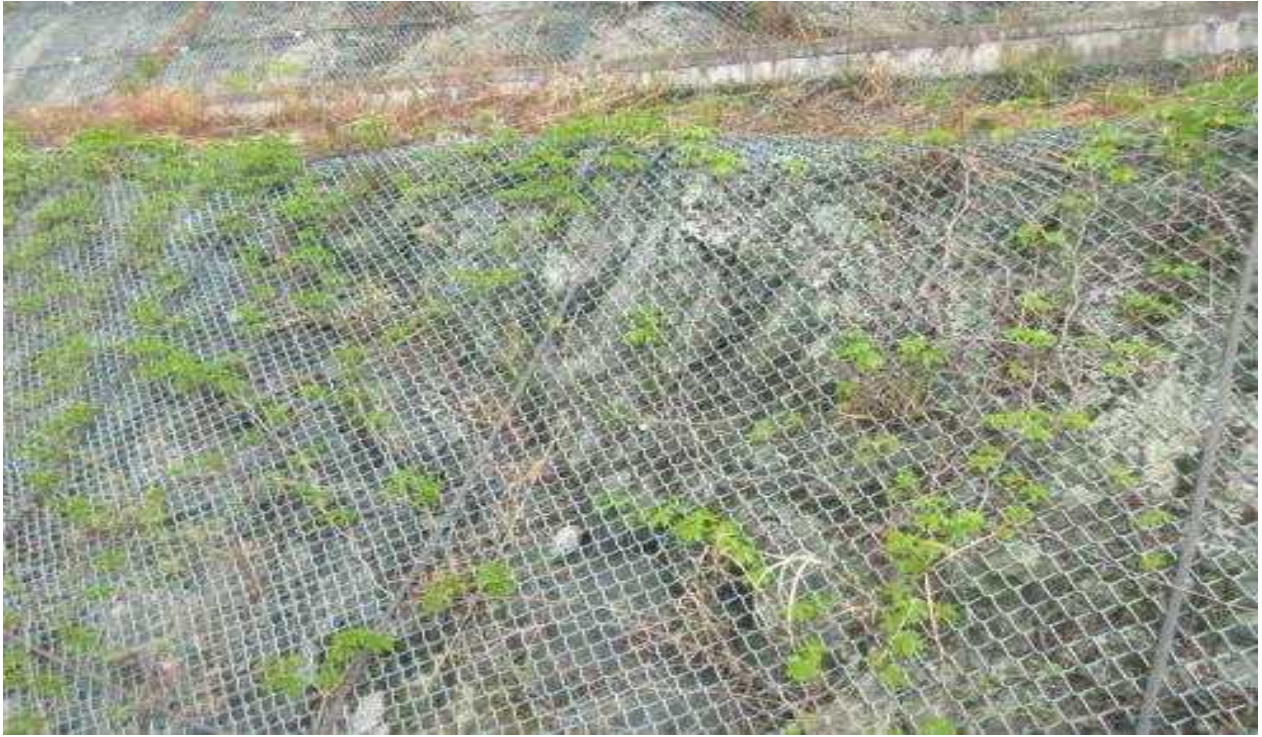
4+980 지점 : 2소단 이완암 - 낙석방지망 내 포획

- ※ 1단 및 2단 암사면에 산재해 있는 과대굴착, 이완암은 암석의 풍화정도에 따라 낙석의 가능성이 있으므로 주기적인 점검이 필요하다.
- ※ 기반암의 화학적 풍화작용에 의해 산화되어 발생한 녹물은 Rock Bolt 지압판의 부식을 유발할 수 있으므로 주의관찰 필요하다.
- ※ 산마루 측구의 원활한 배수기능 확보를 위해 콘크리트 균열 및 이물질 퇴적에 대한 주기적인 점검이 필요하다.
- ※ 점검결과, 비교적 양호한 ‘B’ 등급 이라도 우리나라 기후특성상 여름철 집중호우로 인하여 사면붕괴 및 산사태 위험성을 내포하고 있으므로 주기적인 관찰 및 유지관리가 필요한 것으로 판단된다.

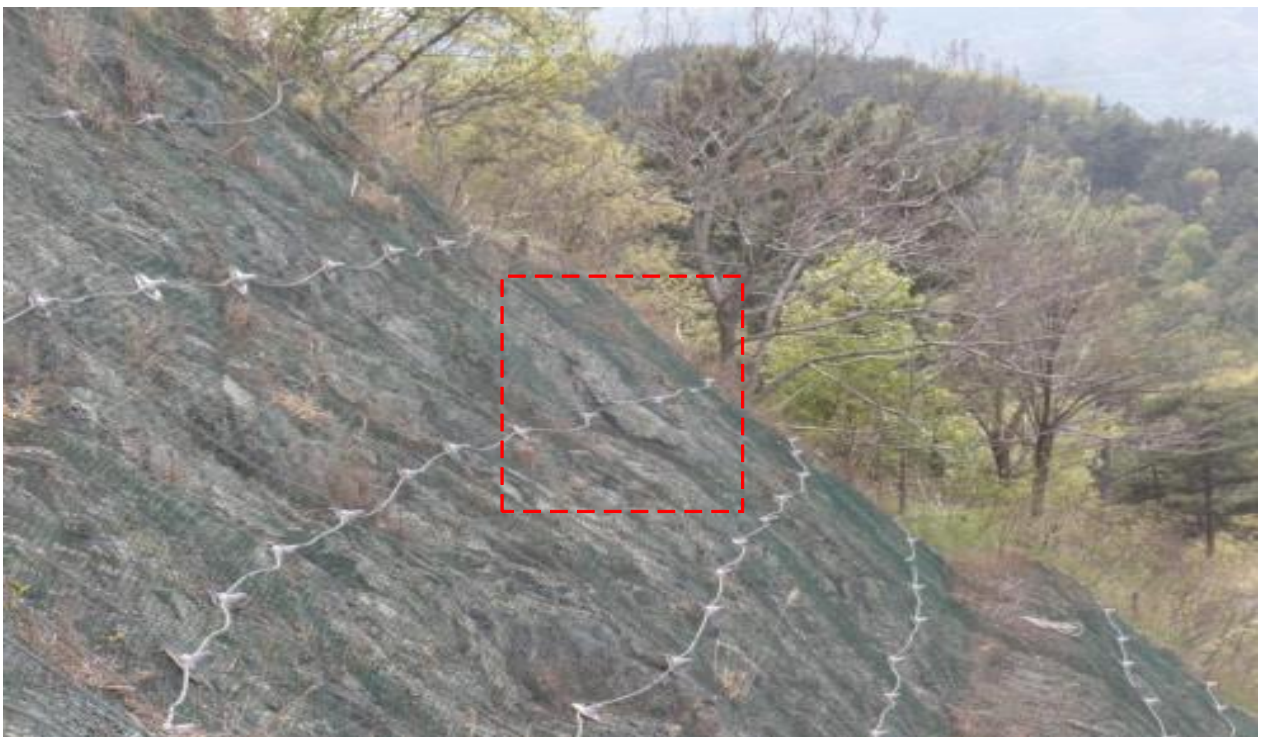
4+910 지점 : 3단 뜯돌(2.0m×2.0m) - 낙석방지망 내 포획

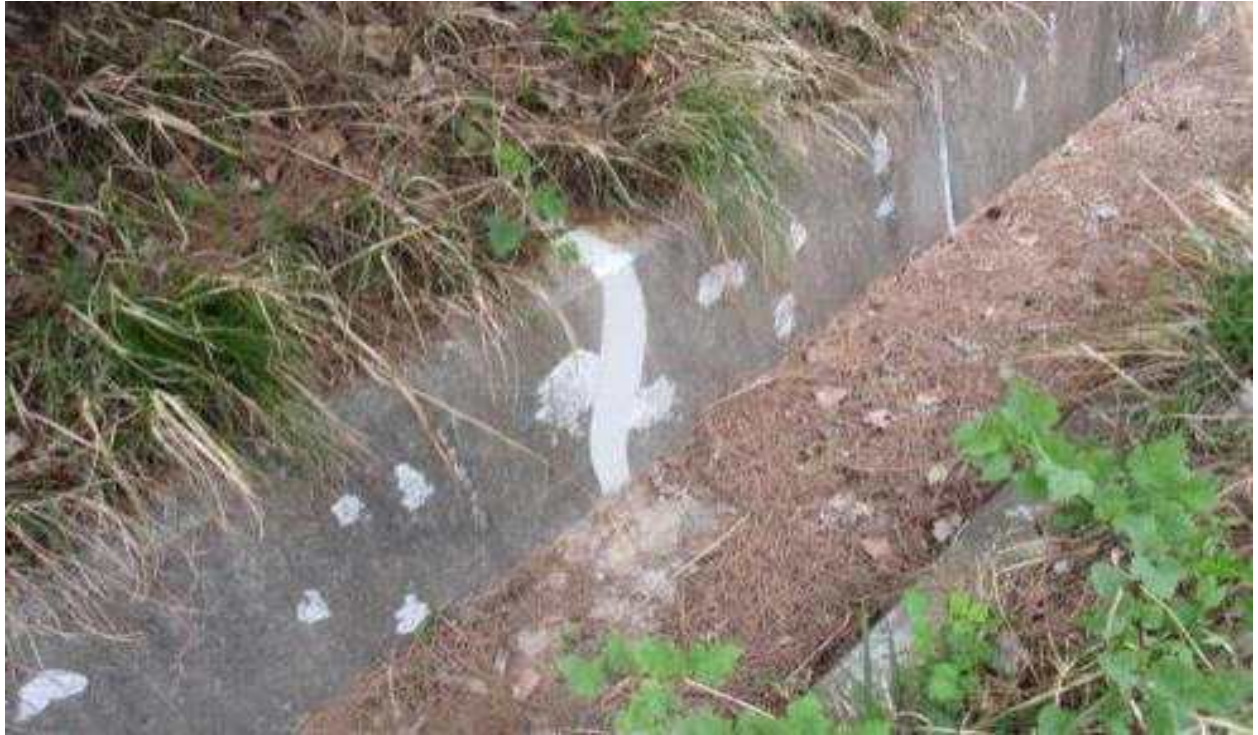
4+760 지점 : 배수로 균열 보수 완료

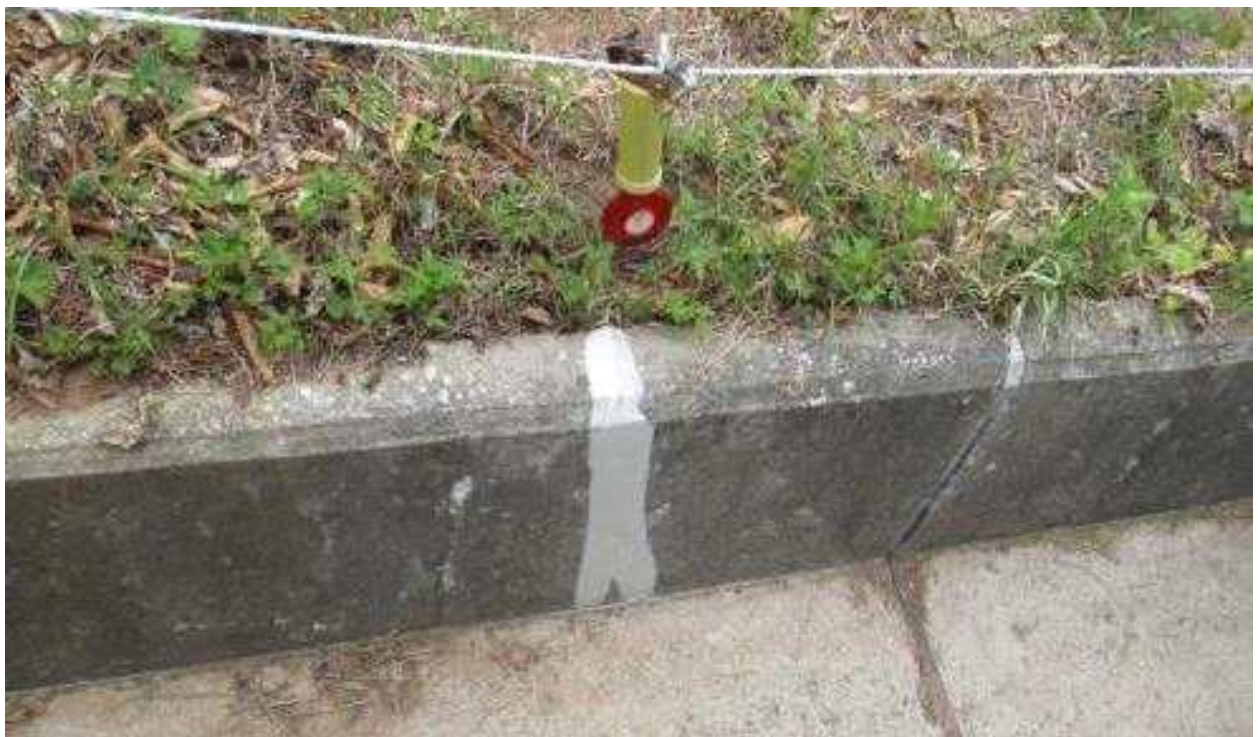
4+770 지점 : 배수로 균열 보수 완료

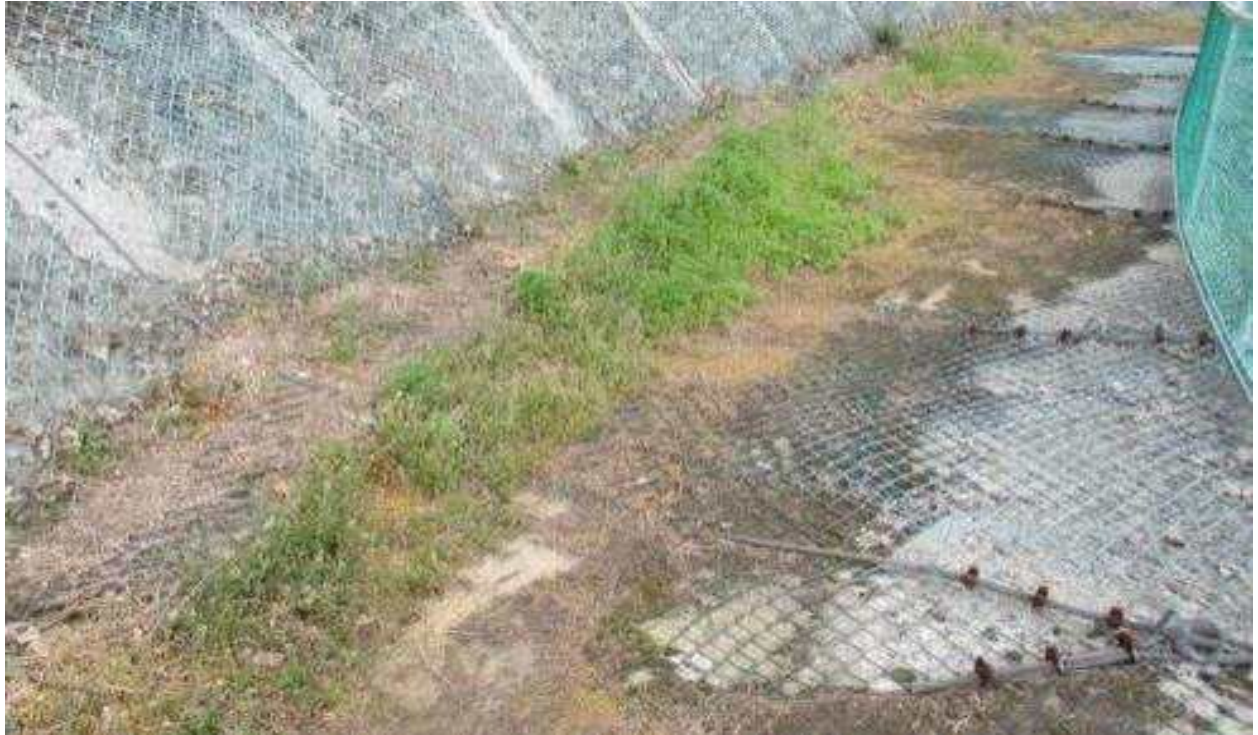
4+770~800 지점 : 1소단 토사 퇴적(L=30.0m)

- ※ 1단 암사면에 산재해 있는 이완암은 암석의 풍화정도에 따라 낙석의 가능성이 있으므로 주기적인 점검이 필요하다.
- ※ 기반암의 화학적 풍화작용에 의해 산화되어 발생한 녹물은 Rock Bolt 지압판의 부식을 유발할 수 있으므로 주의관찰 필요하다.
- ※ 콘크리트 소단부 토사퇴적은 손상의 규모가 작고, 체수 등의 추가 손상이 없는 것으로 확인되어 조치보다는 손상의 진전에 대한 주의관찰을 실시한다.
- ※ 산마루 측구의 원활한 배수기능 확보를 위해 콘크리트 균열 및 이물질 퇴적에 대한 주기적인 점검이 필요하다.
- ※ 점검결과, 비교적 양호한 ‘B’ 등급 이라도 우리나라 기후특성상 여름철 집중호우로 인하여 사면붕괴 및 산사태 위험성을 내포하고 있으므로 주기적인 관찰 및 유지관리가 필요한 것으로 판단된다.

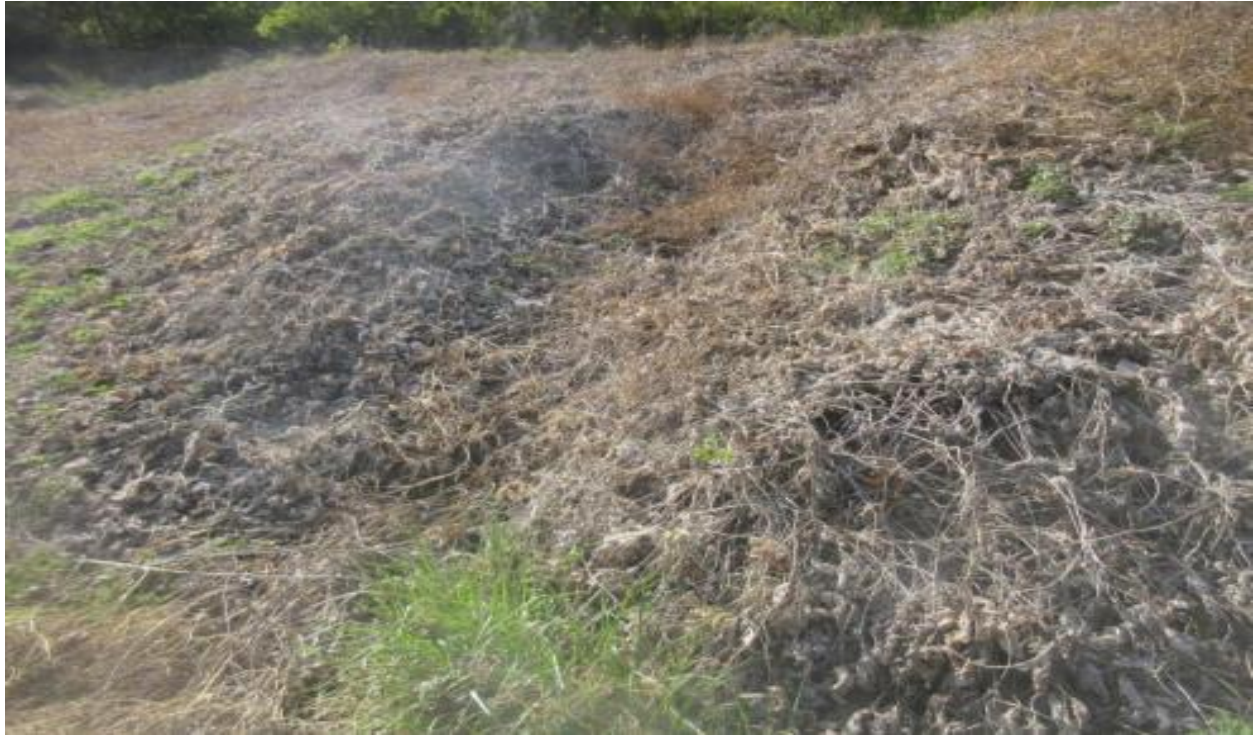
4+720 지점 : 2소단 수직도수로 상태 보통

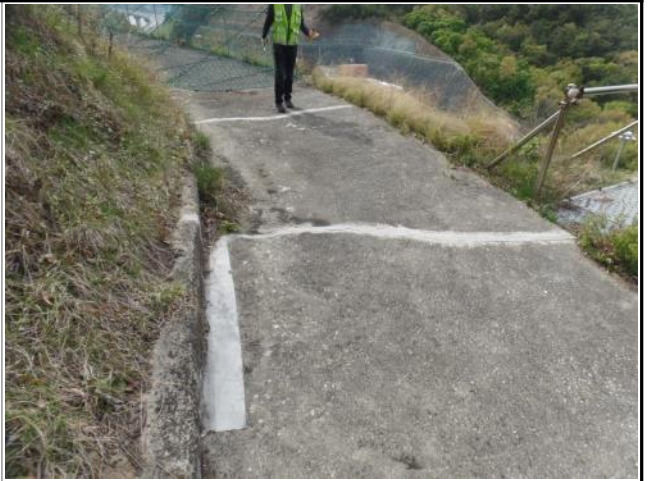
⑪ 4+930 지점 : 점검로 상태 보통  
(체결부 부식)

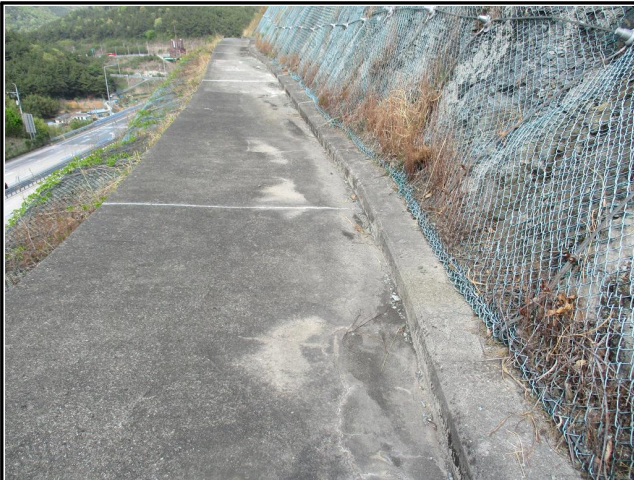
⑫ 4+960 지점 : 2소단 배수로 균열 보수 완료

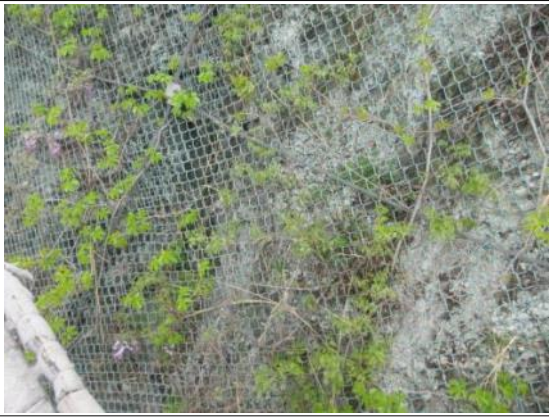
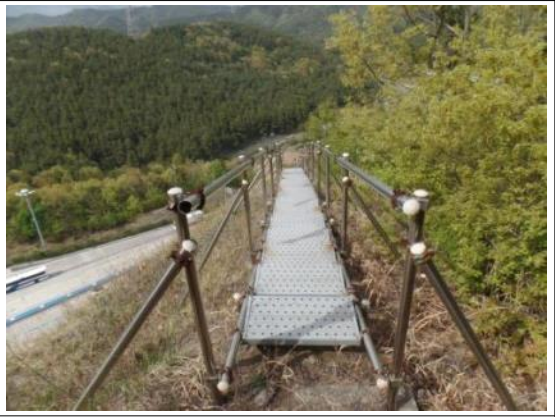
| 구 분 | 중점유지관리 항목 | |
|---|---|---|
| | 심한풍화 및 락볼트 상태양호 | 뜯돌 관찰 |
| | 풍화에 따른 이완암 | 점검로 체결부 부식 - 주의관찰 |
| 종합의견 | <ul style="list-style-type: none"> <li>비탈면 내 뜯돌이 발생되어, 낙석방지망에 포획되어있는 상태로서 낙석의 위험은 나타나지 않으나 주기적인 점검이 필요</li> <li>산마루측구 및 소단배수로의 균열 보수가 실시된 양호한 상태임</li> <li>절취면이 노출되어있는 상태로 풍화진행에 따른 강도저하등이 예상되며 현재 일부구간에서 표층유실이 관찰됨에 따라 낙석에 대하여 주기적인 점검이 필요</li> <li>점검로 체결부 부식에 따른 볼트의 조임상태 주의관찰을 요함</li> </ul> | |

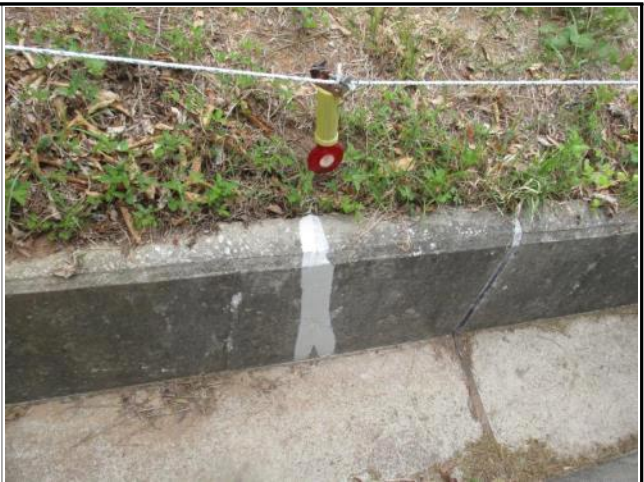
⑬ 4+760 지점 : 배수로 균열 보수 완료

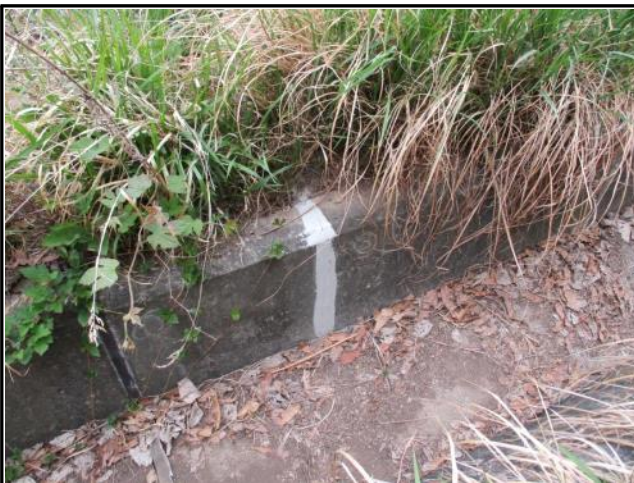
⑭ 4+770 지점 : 배수로 균열 보수 완료

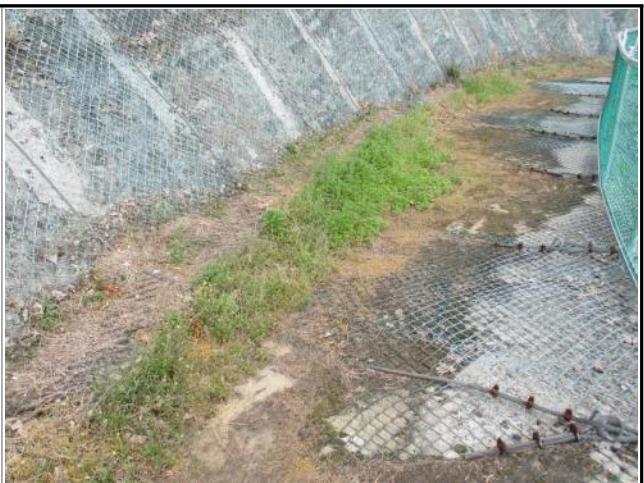
⑮ 4+720 지점 : 배수로 균열 보수 완료

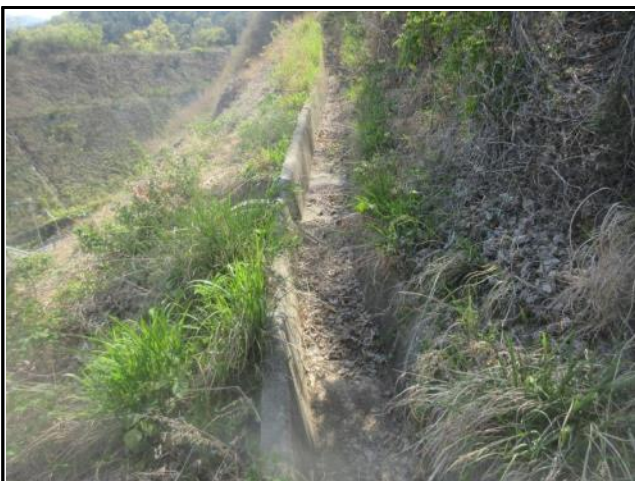
㉖ 4+820 지점 : 1소단배수로 균열 보수 완료

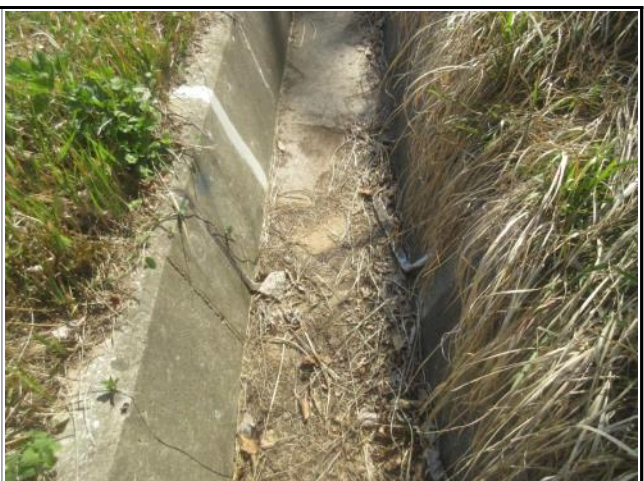
㉗ 4+710 지점 : 상부 배수로 보통

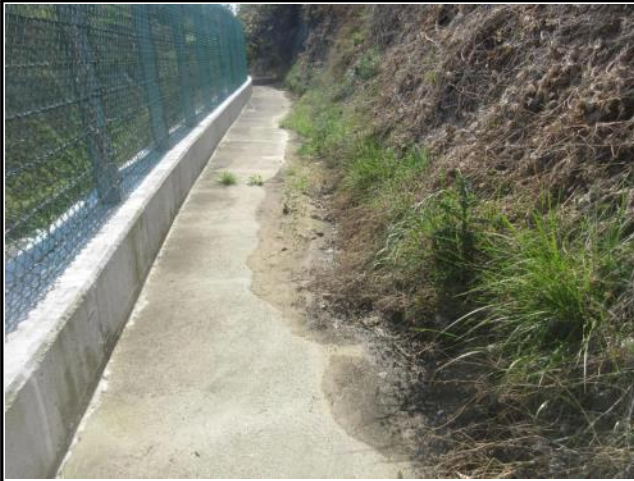
㉘ 4+980 지점 : 산마루 측구 균열 보수완료

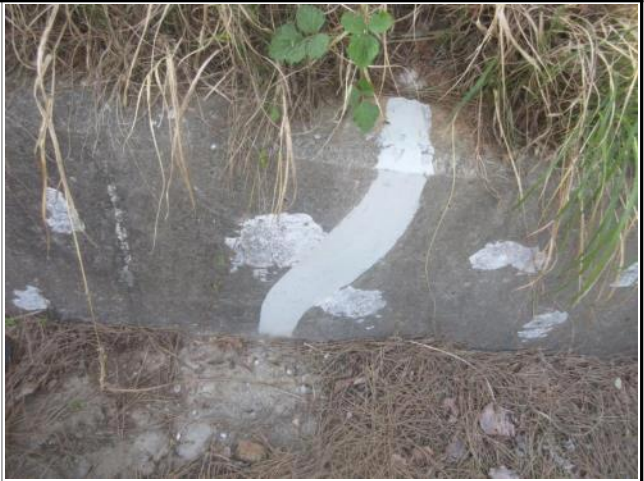
㉔ 4+675~690 지점 : 1소단 토사퇴적 L=15.0m

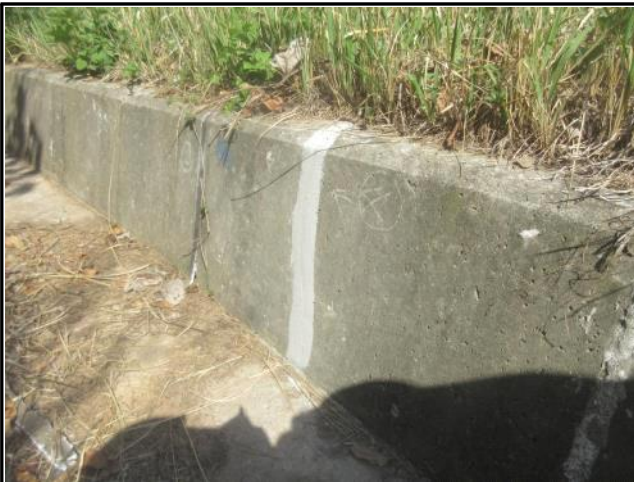
㉕ 4+770 지점 : 상부 배수로 균열 보수완료

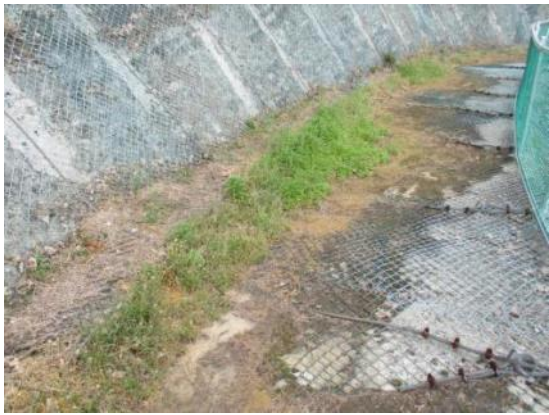
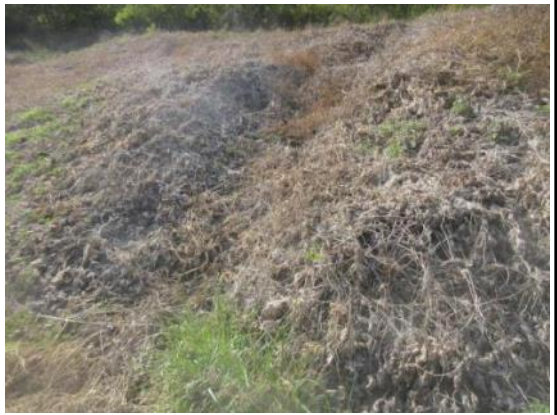
| 구 분 | 중점유지관리 항목 | |
|---|---|---|
| | 소단 토사퇴적 | 수직도수로 주변 식생 |
| 종합의견 | <ul style="list-style-type: none"> <li>식생토의 활착불량에 의한 토사의 퇴적이 이루어짐에 따른 소단 배수기능저하가 예상되므로 주기적인 점검을 통하여 퇴적물 제거가 필요</li> <li>산마루측구 및 소단배수로의 균열 보수가 완료되었으나, 주기적인 점검을 통하여 배수구조물의 내구성 확보 필요</li> <li>절취면이 노출되어있는 상태로 풍화진행에 따른 강도저하등이 예상됨에 따라 낙석에 대하여 주기적인 점검이 필요</li> </ul> | |
