## 제 3 장 현장조사 및 시험

본 시설물에 대한 현장조사 및 시험은 본 용역 착수 후 현지답사를 통해 구조특성을 파악하고 점검방향은 과업수행계획서와 사전검토보고서를 작성하여 세부수행 계획을 수립하였다. 신림~신대방역 구간은 1983년 준공되어 공용기간 36년을 거친 1종 시설물로서 현장조사 및 시험의 내용은 다음과 같다.

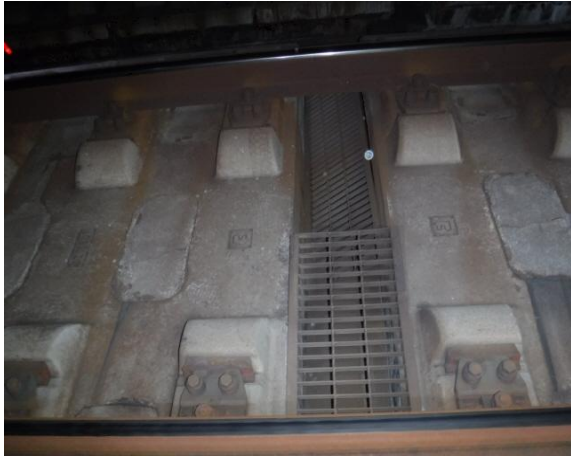
| 스틸그레이팅 파손 (S28-내선) | 스틸그레이팅 파손 (S28-내선) |

- 금회 조사된 손상은 공용중 발생하는 일반적인 손상으로, 배수로 스틸그레이팅 파손 및 탈락, 체수 등이 조사되었으며, 이로 인해 배수구가 막힘으로써 체수 등이 발생한 것으로 판단된다. 기 손상은 원활한 배수를 위해 정비가 필요하며 스틸그레이팅 파손 및 탈락에 대해서는 안전사고 위험이 존재하므로 교체 또는 보수가 필요하다.

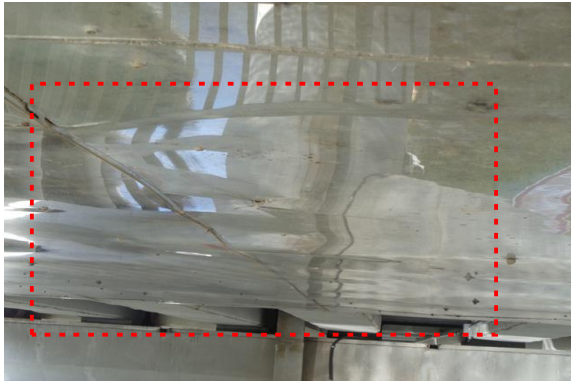
| 재료분리 (S15-내선) | 표면보호제 박리 (S32-외선) |

- 조사된 균열은 폭 0.3mm이하의 미세균열로 건조수축에 의한 비구조적인 손상으로 구조물의 안전성에 미치는 영향은 없으나, 부재의 내구성 확보를 위해 손상의 진전시 표면처리를 실시하는 것이 바람직할 것으로 판단되며, 재료분리는 시공초기 다짐불량에 의한 것으로 단면보수 등이 요구된다.
- 표면보호제 박리의 경우 공용중 발생한 열화로 주의관찰 후 필요시 재도포를 실시하는 것이 바람직하다. 이 외에 조류배설물 낙하방지판 파손 및 탈락이 조사되었으며, 시민들의 청결한 위생을 위해 추가설치 및 정비가 필요하다.

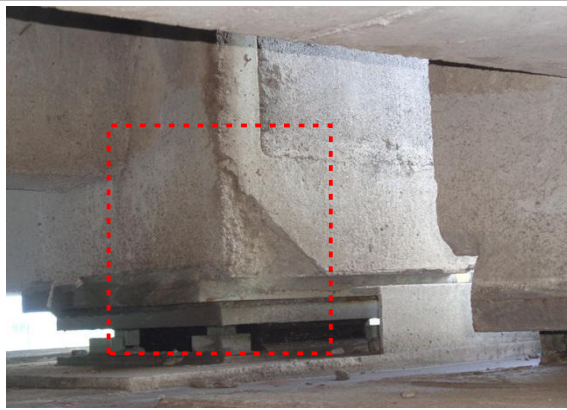
| 파손 (S23-내선 G1) | 망상균열 (S35-내선 G3) |

- 일부 PSC 거더에서 발생한 균열 및 망상균열은 대부분 초기 건조수축에 의해 발생한 비 구조적인 균열로서 내구성 확보를 위한 표면보수가 필요하다.
- 거더 파손의 경우 대부분 시공당시 외부 충격에 의해 발생한 것으로 판단되나, S1 내선 G1 지점부에서 발생한 박락 및 철근노출의 경우 교량받침 교체 공사시 신·구 콘크리트 접합 미흡으로 인해 콘크리트 들뜸이 박락으로 진행된 것으로 판단되며, 내구성 확보를 위한 단면보수 등이 요구된다.
- 이 외에 강판보강부 녹발생, 조류배설물 퇴적, 누수흔적 등이 조사되었으며, 이는 공용중 발생하는 일반적인 손상으로 정비 및 재도장 등이 필요하다.

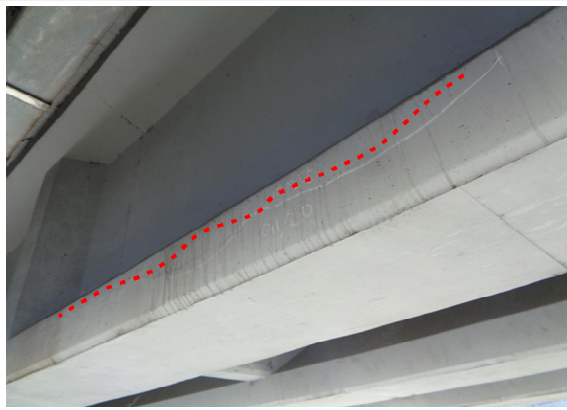
| 균열균열(0.3mm 미만) (S35-외선 G3) | 누수흔적 (S36-내선 G3) |

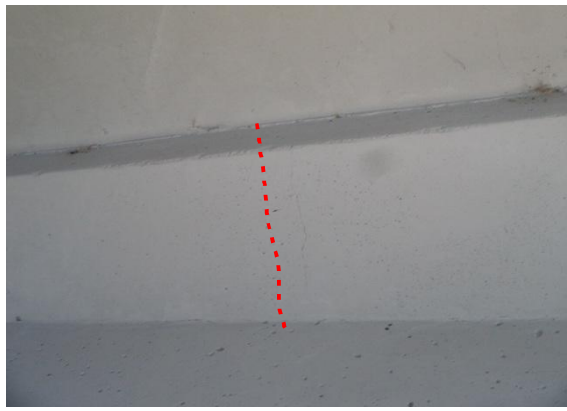
| 균열(0.3mm 미만) (S11-내선 G2) | 파손 (S12-내선 G2) |

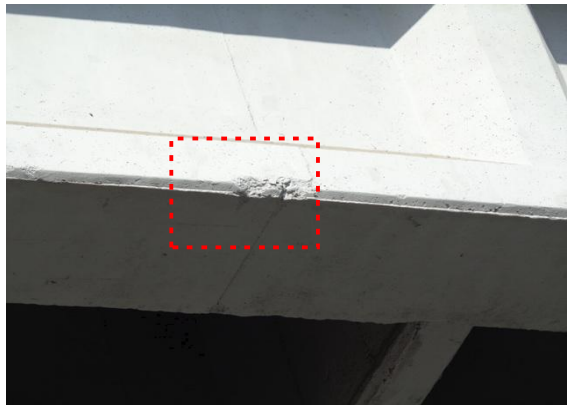
| 파손 (S36-외선 G1) | 조류배설물 퇴적 (S418-내선 G3) |

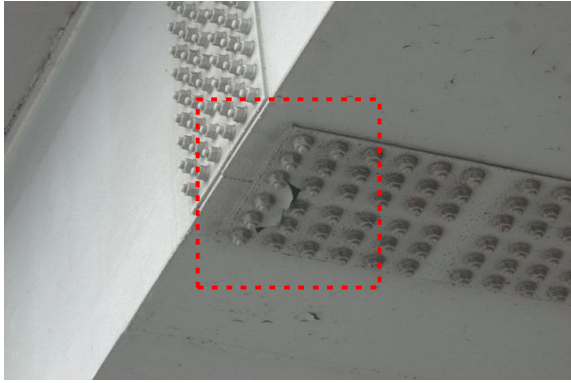
| 도장박리 (S24외부-외선) | 용접불량 (S24내부-외선) |

- S24구간 거더내부 수직보강재 용접부 불량, 볼트홀 가공 불량, 실링 미처리 등이 조사되었으며, 손상부에 추가 손상 및 진행은 없는 것으로 확인되었다.
- S25구간 내부 일부 부재에 용접연결부 스켈럽 미 시공이 조사되었다. 스켈럽 설치 목적은 용접의 열응력집중 방지, 모재의 재질 변질 등을 방지하기 위해 시공하므로 향후 점검 시 해당부위대해 세심한 관찰이 필요할 것으로 판단된다.
- 관찰된 도장박리, 조류배설물 퇴적, 실링 미처리 등은 향후 원활한 유지관리를 위하여 보수, 보완이 필요하다.

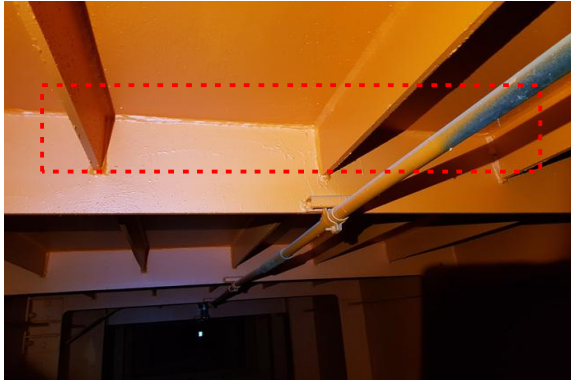
| 스켈럽 불량 (S25내부-외선) | 도장박리 (S25외부-내선) |

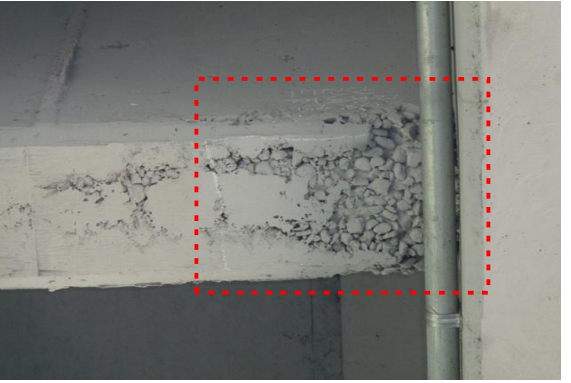
| 재료분리 (S7/CB1-외선) | 도장박리 (S25/CB1) |

- 콘크리트 가로보 하면에서 조사된 재료분리는 시공 시 다짐불량으로 인한 손상으로 판단되며, 들뜸 및 박락, 강제 가로보 도장박리 등은 공용중 열화로 내구성 확보를 위한 단면보수 및 재도장을 실시하는 것이 바람직 할 것으로 판단된다.
- 가로보 부재는 구조물의 부부재로 점검일 현재 해당손상은 구조물의 안전성을 저해하는 요소는 아닌 것으로 판단된다.

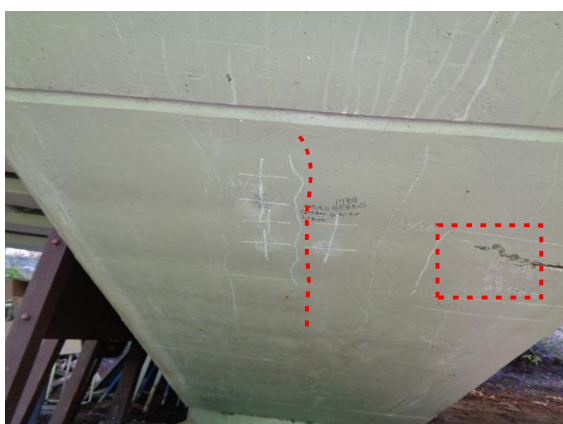
균열, 박리 및 박락 (0.4mm) (P1-코핑부)

- 균열은 기둥 및 코핑부에서 발생하였으며 건조수축 및 열차진동 등에 의한 손상으로 일부 백태를 동반하는 것으로 조사되었으며 내구성 확보를 위해 폭 0.3mm미만은 표면 처리, 폭 0.3mm이상은 주입보수가 바람직할 것으로 판단된다.
- 철근노출 및 박리, 박락 손상은 철근의 부식을 가속화 하여 구조물 내구성을 급격히 손상시킬 여지가 있는 손상으로 타 손상대비 우선적인 보수가 필요하다.
- 교각 코핑상단에서 조사된 자갈퇴적은 낙석으로 인한 하부 안전사고 위험이 우려되는 바, 자갈제거와 추가 낙석이 발생하지 않도록 방지시설의 보수, 보완이 필요하다.
- 망상균열 손상은 보수로 인하여 손상수량(43개소→35개소)이 감소한 반면 금회 현장 조사 시 신규로 조사된 망상균열로 인해 손상물량은 증가하였다. 발생원인은 건조수축에 의한 것으로 판단된다.
- 교각 코핑에서 관찰된 누수흔적의 경우 철주 체수가 원인이며 이로 인한 녹물이 코핑부에 유입된 것으로 체수 방지를 위해 하부에 홀 천공을 실시하는 것이 바람직하다. 또한 코핑부 전면 누수는 내진보강 공사시 신·구 콘크리트 접합부 수밀성 저하로 인해 발생한 것으로 판단되며 해당부위에 실링재 충전 등 적절한 조치가 요구된다.

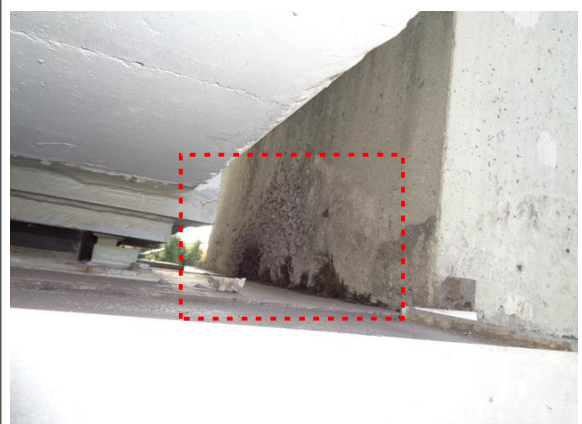
전주 기초 재료분리 (P5-코핑부)

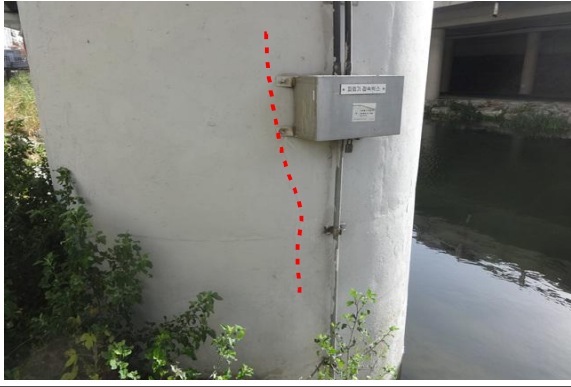
| 균열 (폭0.3mm미만) (P13-기둥부) | 박락 및 철근노출 (P17-코핑부) |

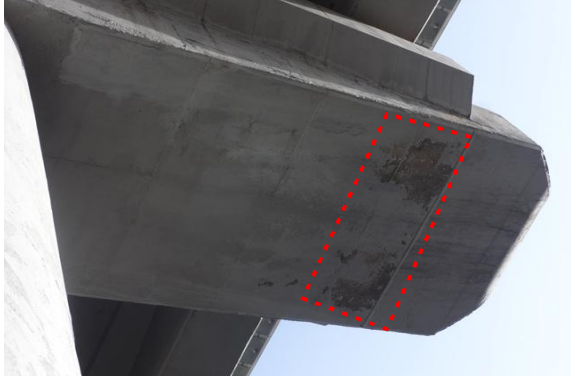
| 보수재 박리 및 박락 (P19-코핑부) | 백태 (P27-코핑부) |

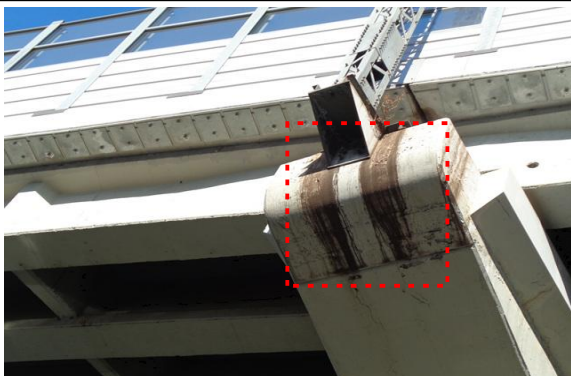
| 누수 오염 (P30-코핑부) | 전주 기초 박락 및 철근노출 (P32-코핑부) |

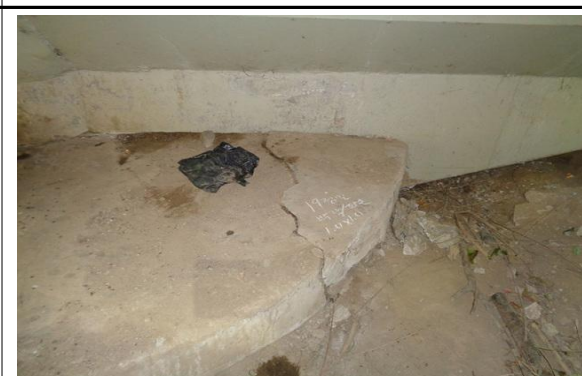
| 망상균열 (P43-코핑부) | 파손 및 박락 (P1-기초) |

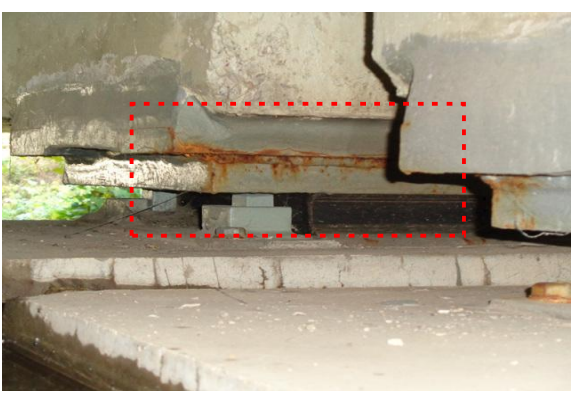
| 받침 부식 (P2/SH1-외선) | 받침물탈 균열 (P12/SH2~외선) |

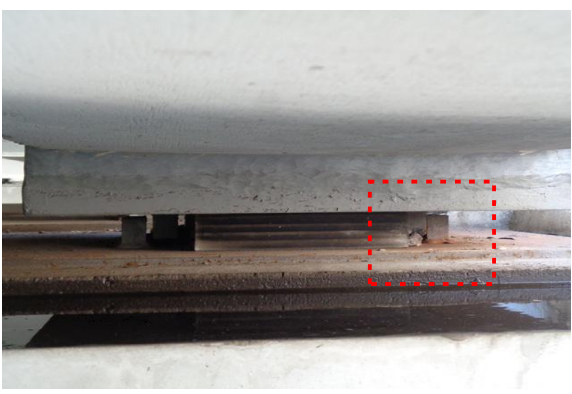
| 받침 편기 (P15/SH1-내선) | 받침 편기 (P17/SH1-외선) |

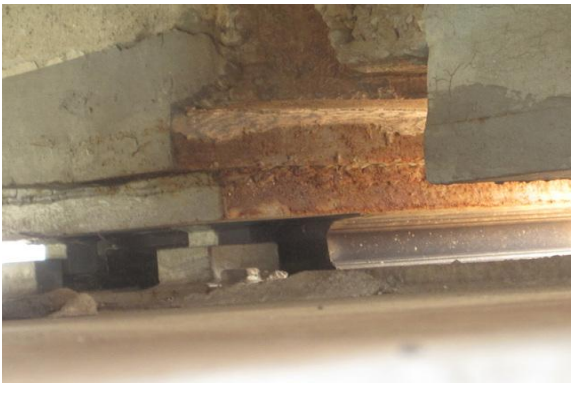
| 받침 부식 (P37/SH6-외선) | 받침 물탈 파손 (P41/SH1-외선) |

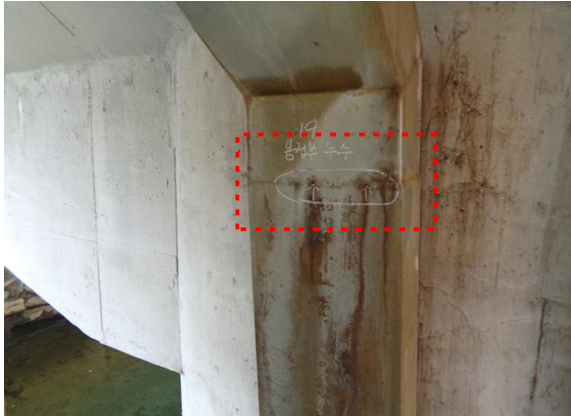
| 배수관 용접부 누수 (P10) | 배수관 이격 (S21) |

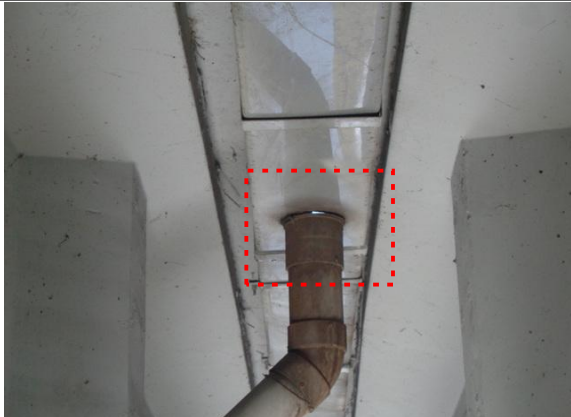
| 배수관 누수 (S44) | 배수관 고정밴드 탈락 2EA (S480) |

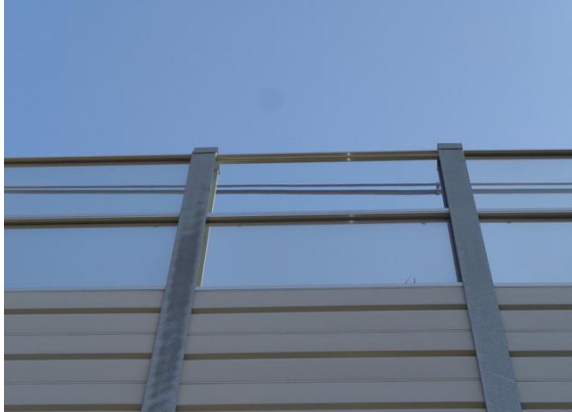
| 방음벽 유리파손 보수 (S5-외선 내·외측면) | 균열 및 백태 (S41-외측면) |

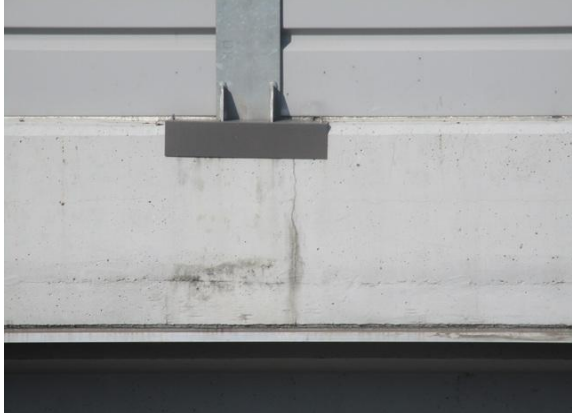
| 균열 및 백태 (S46-외측면) | 균열(0.3mm미만) (S48-외측면) |

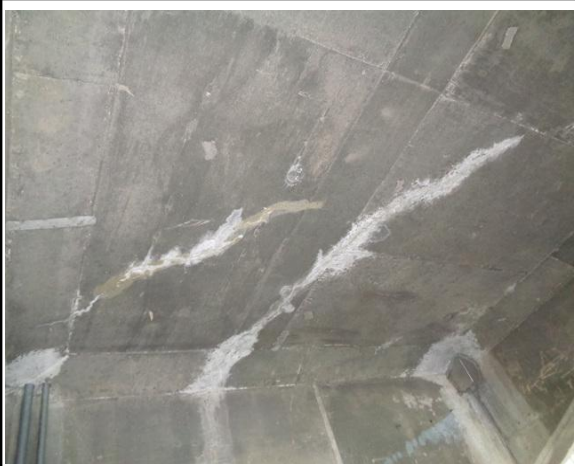
| 바닥판 하면 균열부 백태 (S1) | 바닥판 하면 재료분리 (S8) |

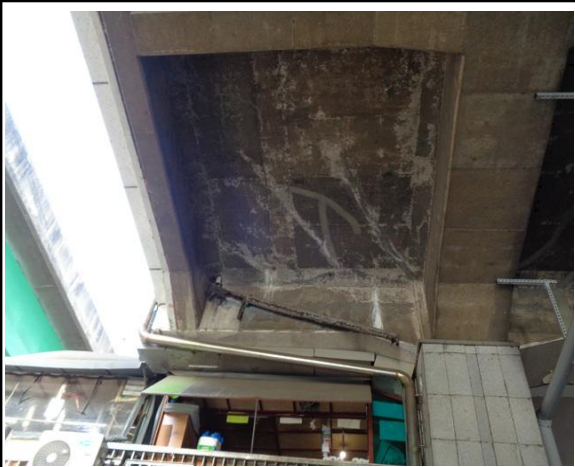
| 바닥판 하면 백태 (S18) | 바닥판 하면 박락/철근노출 (S21) |

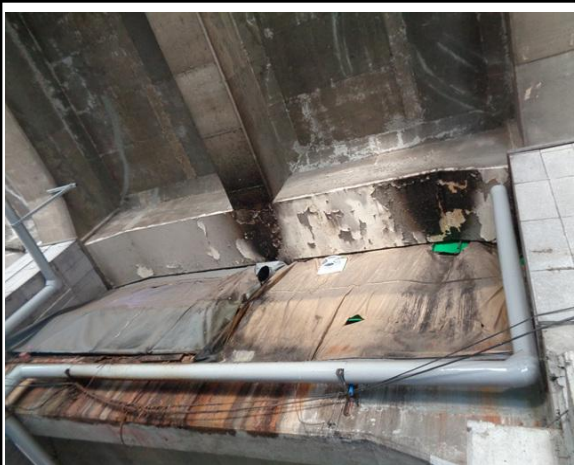
| 거더 도장박락 (S17) | 거더 균열 (0.3mm미만) (S18) |

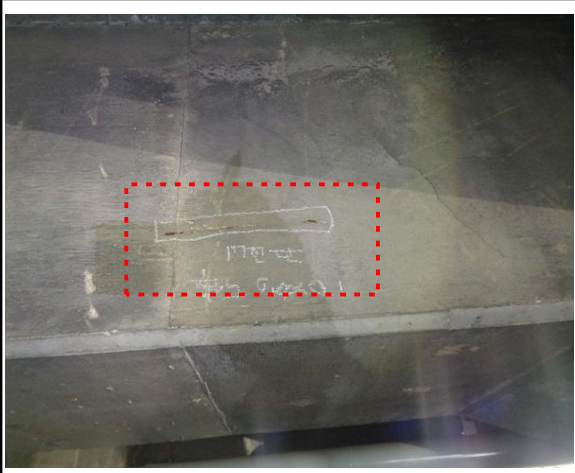
| 가로보 철근노출 (S4) | 교각 기초 파손 (P4) |

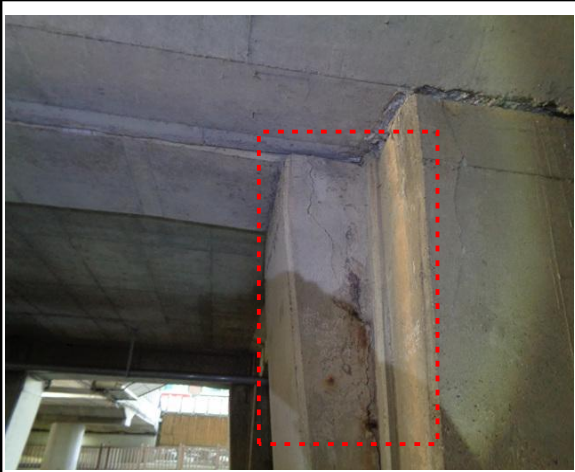
| 교각 파손, 박락/철근노출 (P12) | 교각 세굴 (P20) |
