## 제 3 장 현장조사 및 시험

본 시설물에 대한 현장조사 및 시험은 본 용역 착수 후 현지답사를 통해 구조특성을 파악하고 점검방향은 과업수행계획서와 사전검토보고서를 작성하여 세부수행 계획을 수립하였다. 대림철교 구간은 1984년 준공되어 공용기간을 35년을 거친 1종 시설물로서 현장조사 및 시험의 내용은 다음과 같다.

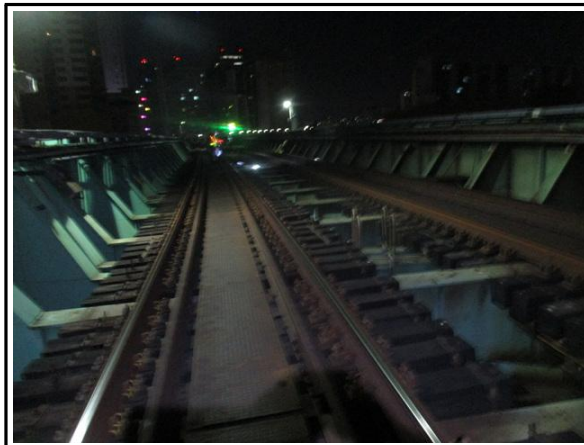
대림철교의 별도의 바닥판은 시공되지 않은 상태이며, 가로보 상단에 침목을 시공하여 그 위에 궤도를 설치한 상태로 도상상태는 특별한 손상 없이 양호한 상태를 유지하고 있는 것으로 조사되었다.

바닥판 상면 전경(S1)

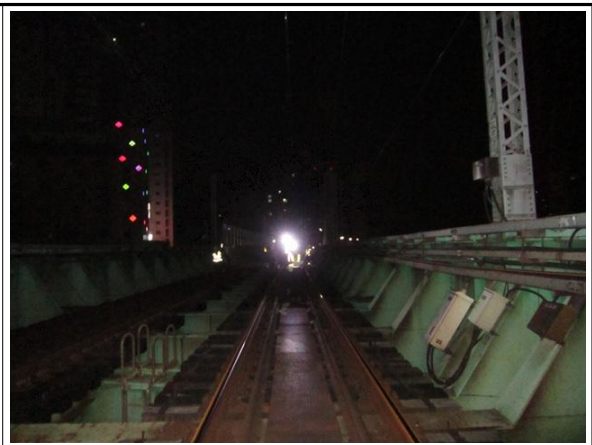
바닥판 상면 전경(S6)

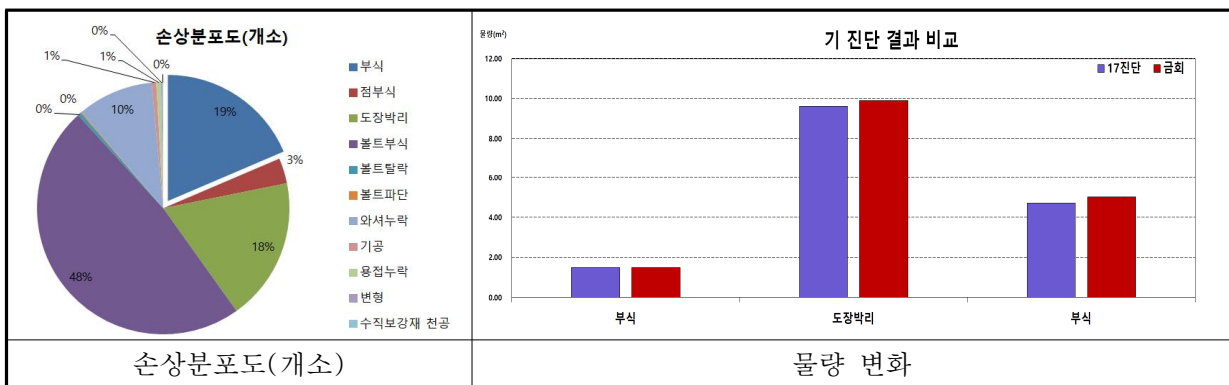
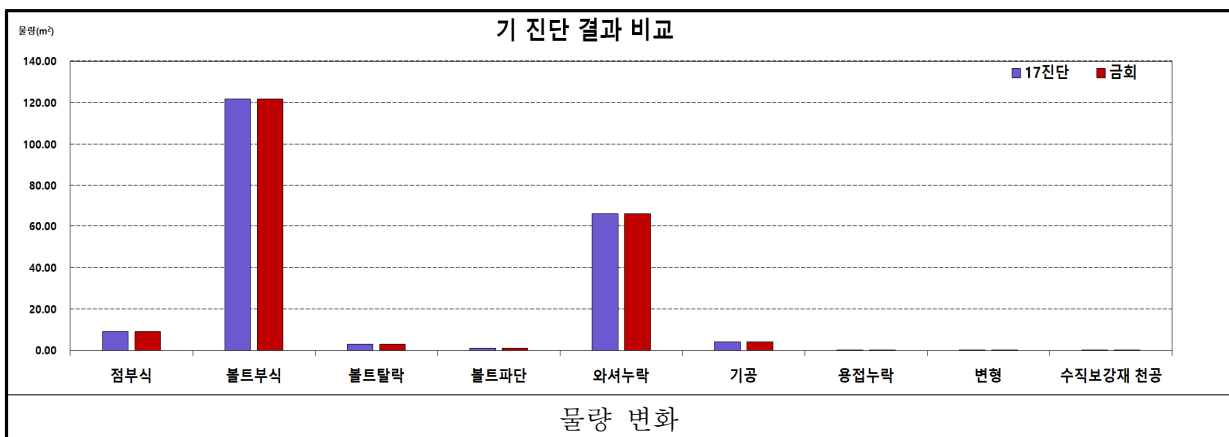
【그림 II-4.3.3】 손상분포도

| 구 분 | 위 치 | 결합 및 손상 내용 | 비 고 |
|---|---|---|---|
| Steel<br>Plate<br>거더 | S1 | - 부식 : 0.79㎡/31개소,      점부식 : 0.84㎡/3개소<br>- 도장박리 : 1.19㎡/16개소,      볼트부식 : 23.47㎡/71개소<br>- 볼트탈락 : 1개소,      와셔누락 : 11개소<br>- 용접누락 : 0.1m/1개소,      변형 : 0.1m/1개소 | |

- 금회 조사된 주요 손상 중 다수를 차지하고 있는 볼트부식, 도장들뜸 및 박리, 강재 부식, 점부식 등은 국부적이며 소규모로 어느 한 구간에 밀집되어 있지 않고, 전 구간에 걸쳐 불규칙적인 발생양상을 보이고 있는 것으로 조사되었다.

도장손상의 발생원인은 외기에 노출되어 있는 상태로 공용기간 증가 및 외부 환경에 의한 것으로 부식에 의한 단면손실은 발생하지 않았으며, 표면부식인 상태로 내구성 확보를 위해 재도장을 실시하는 것이 바람직할 것으로 판단된다. 또한 보수시에는 손상부를 완전히 제거한 후 도장보수 하는 것이 바람직하다.

- S1-G1 수직보강재에 발생된 강재변형의 경우 외부충격에 의한 것으로 2007년 진단시 조사된 손상으로 추가손상은 조사되지 않았으며, 경미한 상태로 주의관찰이 바람직할 것으로 판단된다.
- 볼트탈락, 볼트파단 등은 공용기간 증가에 의한 부식 및 열차진동에 의한 손상으로 구조적 문제에 의한 손상은 아닌 것으로 판단되나, 볼트탈락 주변 연결부의 하중에 의한 응력이 집중될 수 있으므로 재설치를 통한 조치가 필요할 것으로 판단된다.
- 그 밖에 소규모의 국부적으로 발생한 기공, 수직보강재 천공, 용접누락, 와셔누락의 경우 시공미흡에 의한 것으로 구조적인 문제는 없을 것으로 판단되며 주의관찰이 요구된다.

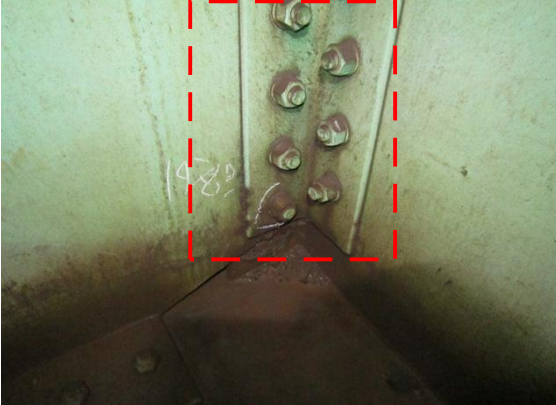
| 볼트부식(S1-1) | 볼트홀 가공불량(S1-3) |

- 가로보 전 구간에 도장박리, 볼트부식, 부식, 점부식 등 국부적인 소규모 손상이 다수 조사되었으며, 불규칙적인 발생 양상을 보이고 있다. 이는 외부환경 및 공용기간 증가에 의한 표면손상이며, 구조적인 문제는 발생하지 않을 것으로 판단되나 장기 방치시 강재의 단면손실이 우려됨으로 도장보수가 필요할 것으로 판단된다.
- 가로보 연결부의 주요 부재인 너트는 일부 풀림현상이 발생한 상태이며, 일부 보수 완료된 상태이나 추가 조임이 필요한 상태이며, 그 밖의 볼트길이부족, 볼트홀 가공 불량 및 와셔누락 등은 시공미흡에 의한 손상으로 경미한 상태로 주의관찰을 통한 추가 손상 발생 시 대책이 필요할 것으로 판단된다.
- 각 경간 가로보 연결부에 국부적으로 조사된 볼트파단의 경우 공용기간 증가에 의한 부식 발생과 더불어 열차진동에 의해 발생한 손상으로 다른 부재의 응력집중 현상이 발생할 우려가 있으므로 강도 증가를 위해 재설치가 필요할 것으로 판단된다.

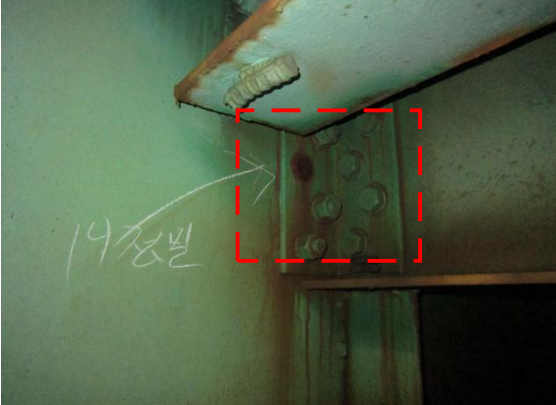
| 볼트파단(S2-2) | 도장박리(S5-4) |

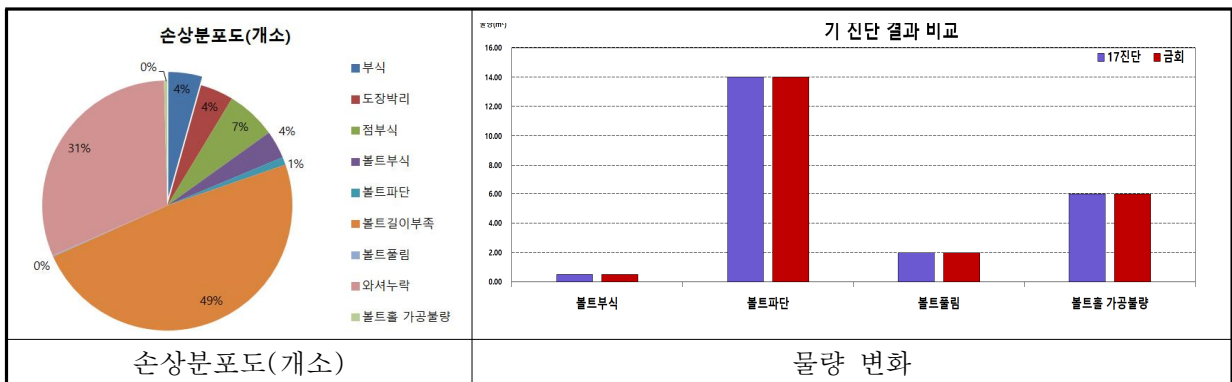
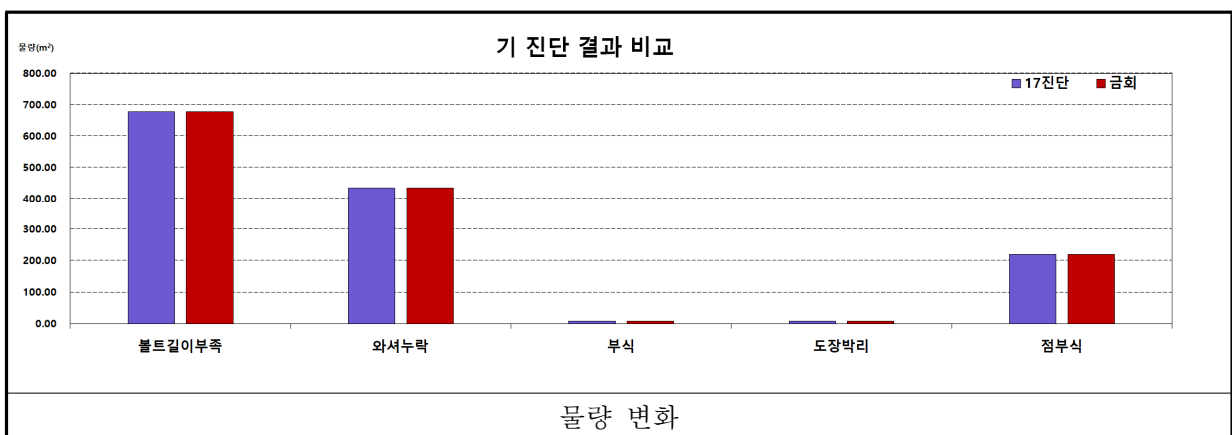
【그림 II-4.3.5】 손상분포도

| 구 분 | 위 치 | 결합 및 손상 내용 | 비 고 |
|---|---|---|---|
| 가로보 | S1 | <ul style="list-style-type: none"> <li>- 부식 : 3.34㎡/14개소,</li> <li>- 점부식 : 34.30㎡/14개소,</li> <li>- 볼트길이부족 : 29개소,</li> <li>- 볼트홀 가공불량 : 6개소,</li> <li>- 와셔누락 : 1개소</li> </ul> | <ul style="list-style-type: none"> <li>도장박리 : 0.38㎡/5개소</li> <li>볼트부식 : 0.42㎡/42개소</li> <li>볼트파단 : 3개소</li> <li>와셔누락 : 2개소</li> </ul> |

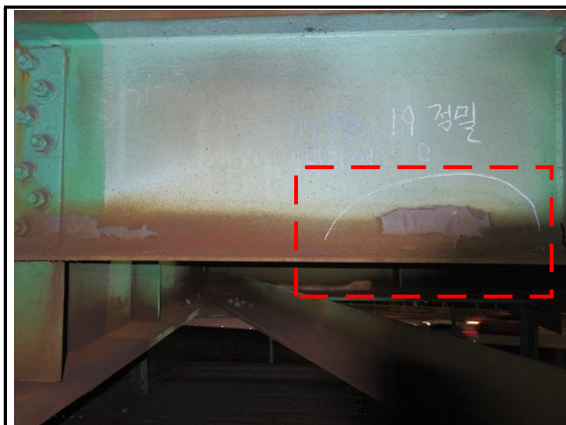
도장박리(S1-1~2)

- 세로보의 주요 손상 중 다수를 차지하고 있는 도장박리, 볼트부식, 부식 등은 전 구간에 국부적으로 발생되었으며, 다른 부재와 마찬가지로 손상원인은 공용기간 증가 및 외부환경에 의한 것으로 단면손실 방지를 위해 재도장을 실시하는 것이 필요하다.
- 세로보 일부에 조사된 기공, 용접불량, 제작불량 등은 시공미흡에 의한 것으로 대부분 기존손상으로 진행성은 없는 것으로 조사되었으며, 주변의 추가손상 및 이상발생은 조사되지 않아 주의관찰을 통한 관리가 바람직할 것으로 판단된다.
- S1 외선측 세로보 연결부 발생된 볼트파단은 부식 및 열차통과 시 진동에 의한 손상으로 판단되며, 주변응력 가중으로 인한 추가손상예방을 위해 재설치가 바람직할 것으로 판단된다.

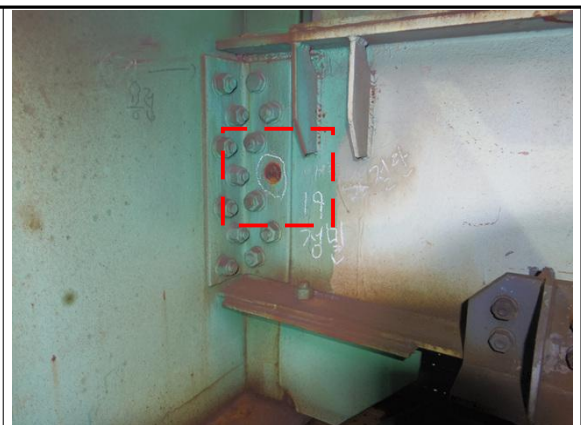
볼트 파단(S1-1~2)

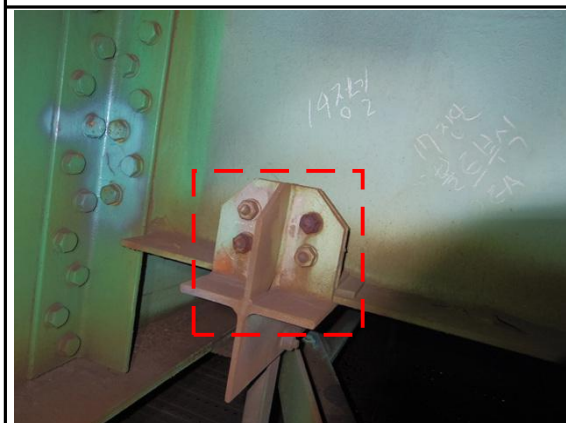
볼트부식(S5-6~7)

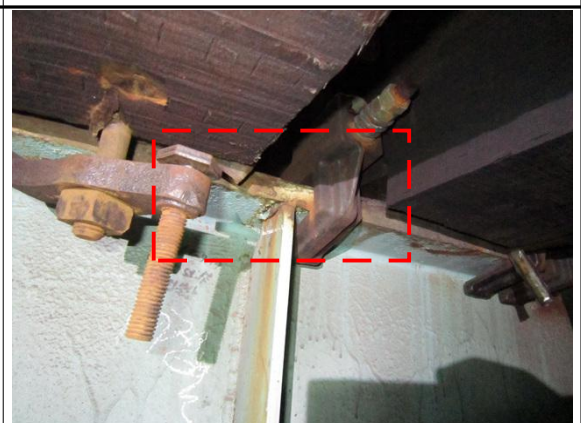
용접불량(S6-6~7)

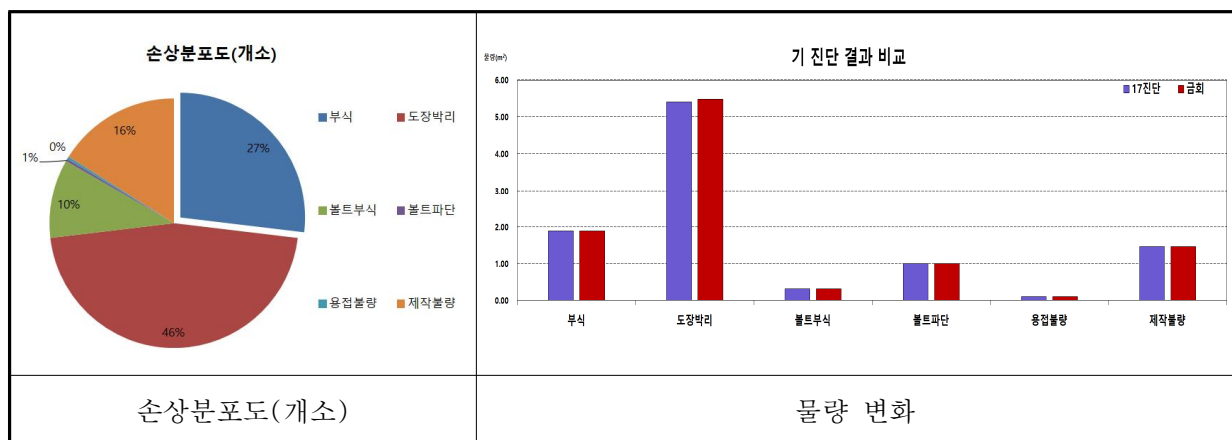
【그림 II-4.3.7】 손상분포도

| 구 분 | 위 치 | 결함 및 손상 내용 | 비 고 |
|---|---|---|---|
| 세로보 | S1 | - 부식 : 0.25㎡/9개소,<br>- 볼트부식 : 0.03㎡/3개소,<br>- 제작불량 : 0.12m/4개소<br>도장박리 : 1.28㎡/29개소<br>볼트파단 : 1개소 | |

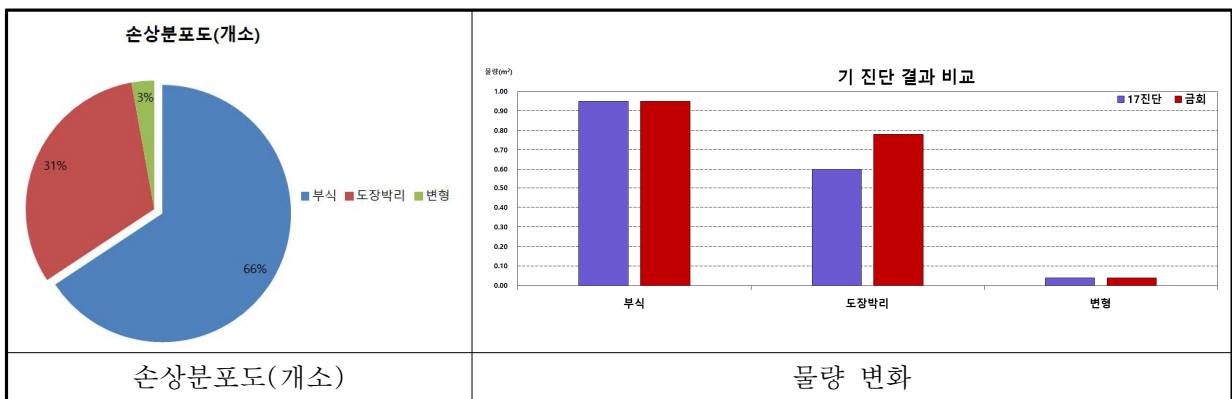
【그림 II-4.3.9】 보조가로보 손상분포도

| 구 분 | 위 치 | 결함 및 손상 내용 | 비 고 |
|---|---|---|---|
| 보조<br>가로보 | S1 | - 도장박리 : 0.32㎡/3개소, 부식 : 0.07㎡/2개소 | |

- 보조가로보 및 보조세로보에 다수 조사된 도장박리, 부식, 볼트부식 등은 소규모의 경미한 손상으로 공용기간증가 및 외부환경에 의한 것이며, 내구성 확보를 위해 재도장에 의한 보수가 필요할 것으로 판단된다.
- 부재 일부 연결부 볼트풀림의 경우 열차통행에 의한 손상으로 판단되며, 추가 조임 등의 조치가 바람직할 것으로 판단된다.
- S2 보조가로보 및 S6 보조세로보 조사된 변형의 경우 외부충격에 의한 것으로 주부재가 아닌 보조부재의 손상으로 경미한 상태이므로 주의관찰이 바람직할 것으로 판단된다.

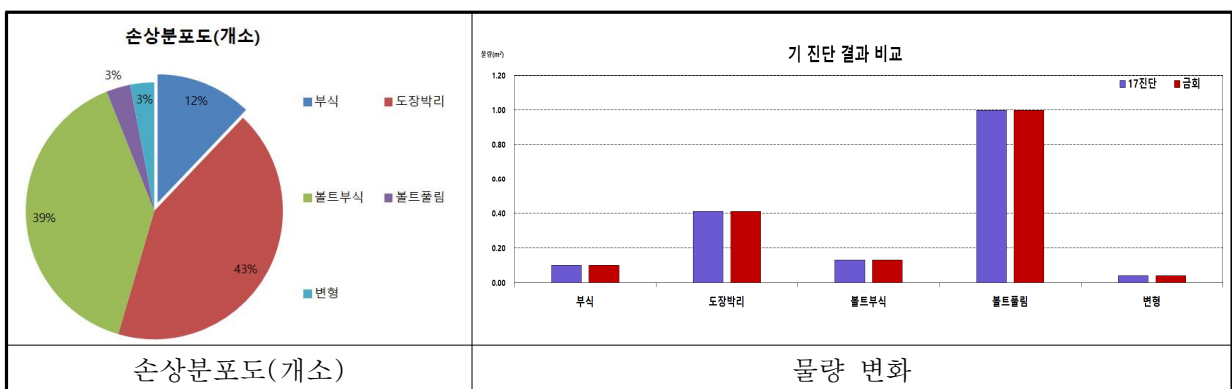
【그림 II-4.3.10】 보조세로보 손상분포도

| 구 분 | 위 치 | 결함 및 손상 내용 | 비 고 |
|---|---|---|---|
| 보조<br>세로보 | S1 | - 부식 : 0.02㎡/1개소, 도장박리 : 0.35㎡/12개소 | |

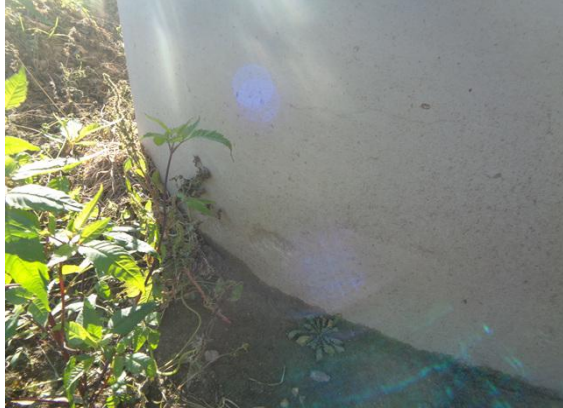
| 파손 (P1 기둥) | 볼트덮개 탈락 (P2 기둥) |

- 콘크리트의 주요 단면손상은 주로 강형교각 기초콘크리트에서 국부적으로 발생되었으며, 주요 손상으로는 국부적인 다짐불량에 의한 재료분리, 외부충격에 의한 파손 등이 조사되었다. 기 손상에 대하여 내구성 확보를 위한 보수가 필요한 것으로 판단된다.
- 콘크리트의 내구성 확보를 위해 시공된 보수재의 경우 국부적인 박리 현상이 발생되었으며, 공용기간 증가 및 외부환경에 의해 접착력 부족에 의한 손상으로 내구성 확보를 위해 보수재도포가 적절할 것으로 판단된다.

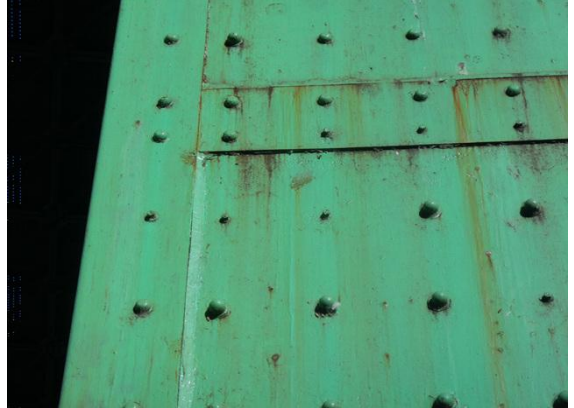
- 강형교각 외부에 조사된 볼트 덮개탈락, 도장박리 등은 공용기간 증가 및 외부환경에 의한 노후화로 인한 손상으로 재설치 및 재도장이 필요할 것으로 판단된다.
- 기둥 내부에 국부적으로 조사된 볼트탈락 및 파단의 경우 너트 이완, 열차 통과시 진동 등의 복합적인 영향으로 발생한 것으로 판단되며, 주변의 응력집중에 의한 추가 손상이 발생할 우려가 있으므로 재설치가 필요하다.

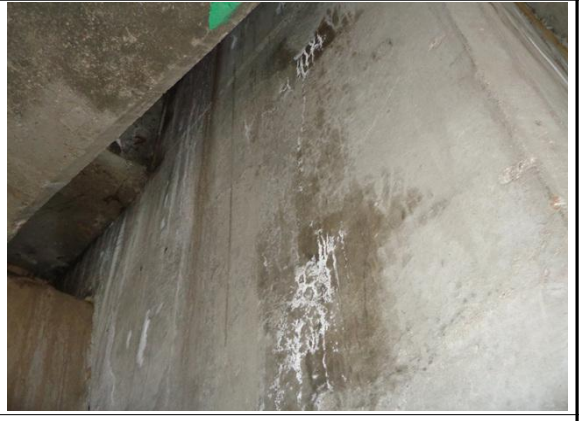
| 박리 (P6 단면보강부) | 백태 (P6 단면보강부) |

- 기 점검 시 P6 기초콘크리트에서 전반적으로 발생한 표면오염 등은 단면보강 시 보수가 실시되었으나, 기둥 하부 단면보강부에 백태가 조사되었다.  
백태의 원인은 기둥 상부 콘크리트 단면보강부와 연석 사이에 실링재 이격, 들뜸부에서 우천시 누수로 인한 것으로 판단되며, 2차 손상방지 및 내구성 확보를 위한 보수가 필요한 것으로 판단된다.

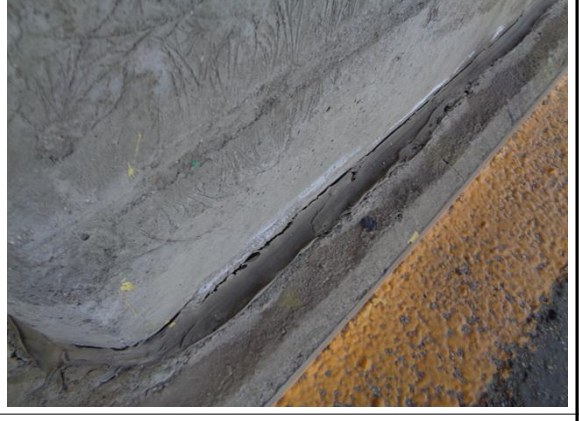
| 백태 (P6 단면보강부) | 실링제 이격 (P6 단면보강부) |

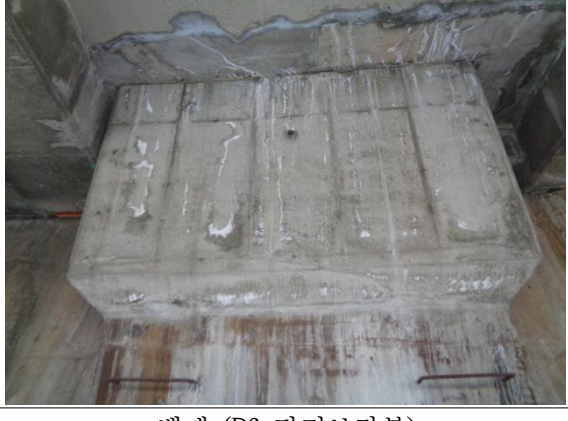
| 백태 (P6 단면보강부) | 백태 (P6 단면보강부) |

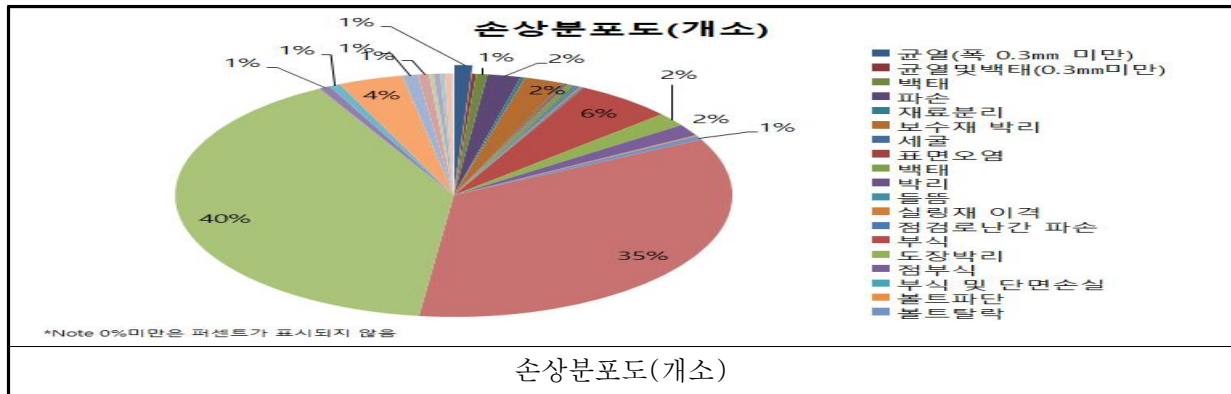
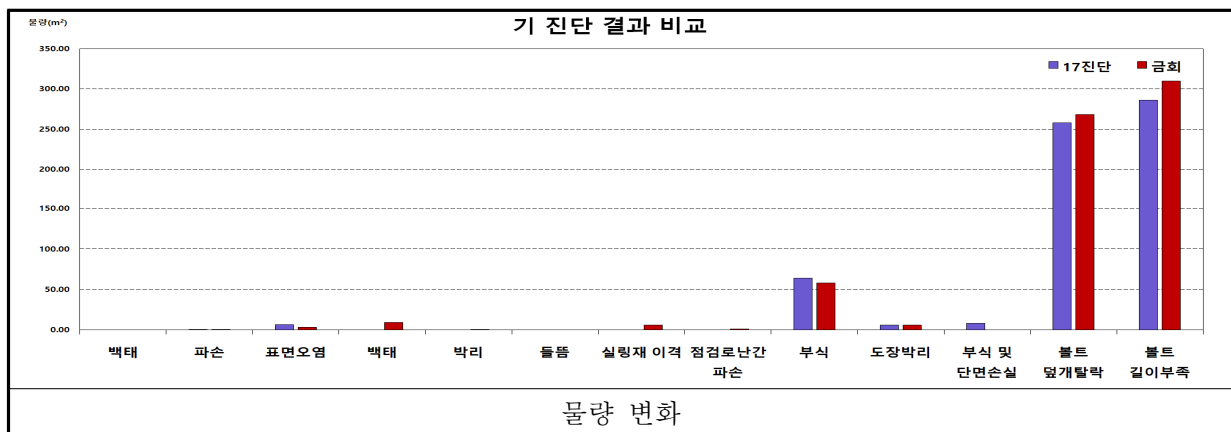
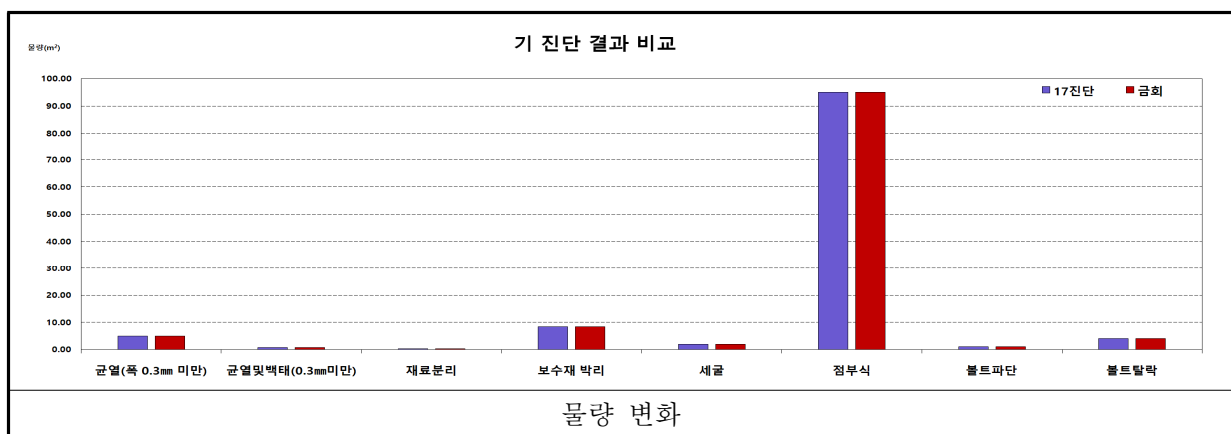
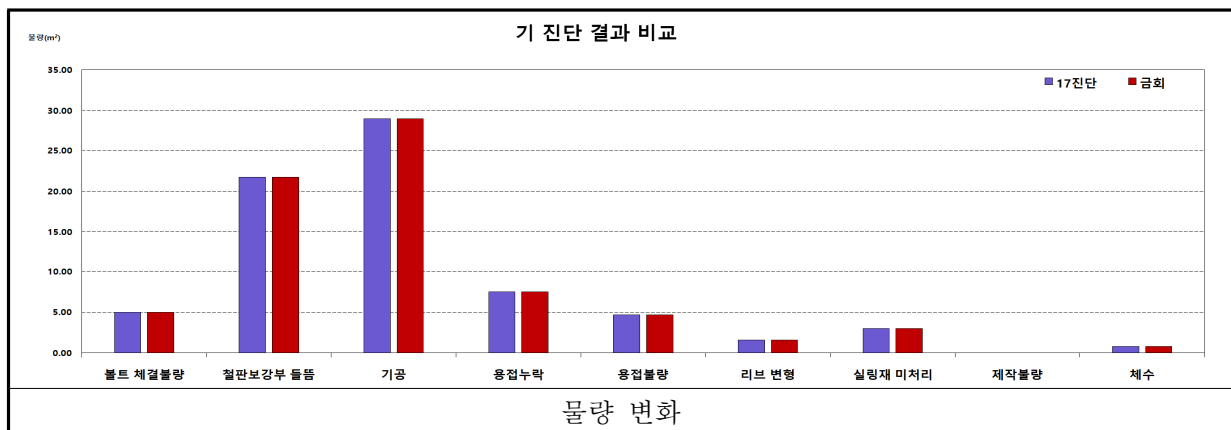
【그림 II-4.3.15】 손상분포도

| 구 분 | 위 치 | | 결합 및 손상 내용 | | 비 고 |
|---|---|---|---|---|---|
| | P2 | 외부 | - 균열(0.3 mm 미만) : 2.60m/3개소<br>- 파손 : 0.15㎡/6개소<br>- 볼트 덮개탈락 : 69개소<br>- 부식 : 27.50㎡/2개소<br>- 철판보강부 들뜸 : 0.12㎡/1개소<br>- <b>볼트덮개 탈락 : 10개소</b> | 세굴 : 2.00㎡/1개소<br>보수재 박리 : 3.52㎡/8개소<br>볼트탈락 : 1개소<br>점부식 : 25.25㎡/4개소 | |

- 강형교각 내·외부에 다수 발생한 볼트부식, 부식, 부식 및 단면손실, 점부식 등은 공용기간 증가 및 내·외부 온도차에 의한 결로, 우수 등의 영향으로 부식제거 후 재도장이 필요한 것으로 판단된다.
- 강형교각 내부에 국부적으로 발생한 소규모의 기공, 리브변형, 스플라이스 실링재 미시공, 볼트길이부족, 볼트 체결불량, 용접누락, 용접불량, 제작불량 등은 시공미흡에 의해 발생한 손상으로 P2 ~ P6에 불규칙적인 발생 양상을 보이고 있으나, 진행성 손상은 조사되지 않았다. 우수유입 및 2차 손상방지를 위해 실링재 미시공부는 실링재 처리, 볼트 체결불량, 볼트파손은 재체결 등이 필요한 것으로 판단된다.

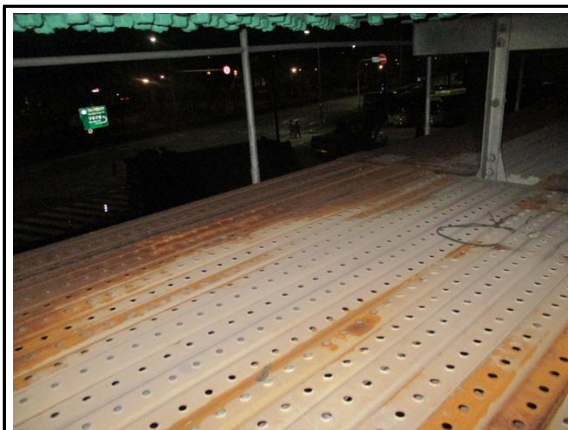
발판부식(S1)

- 점검로 주요 손상 중 대부분을 차지하고 있는 발판부식은 주부재 및 보조부재 사이에 우수로 인한 부식이 발생한 상태이며, 표면부식으로 단면손실은 발생되지 않은 상태이나, 향후 방치시 단면손실의 우려가 있으므로 도장 등의 조치가 필요할 것으로 판단된다.
- 발생한 너트풀림 및 탈락은, 열차통과 시 진동에 의한 손상으로 판단된다. 비록 적은 수가 발생되었으나 너트 추가 이완 및 발판 이탈의 우려가 있으므로 재설치가 요망된다.
- 점검로 지지대 파손에 대해 외관조사 및 청문조사 결과 교각 코핑부 내진보강 공사 시 작업공간 확보를 위해 임의로 제거한 것으로 확인되었으며, 지지대 파손에 의한 추가손상은 발생되지 않은 것으로 조사되었다.

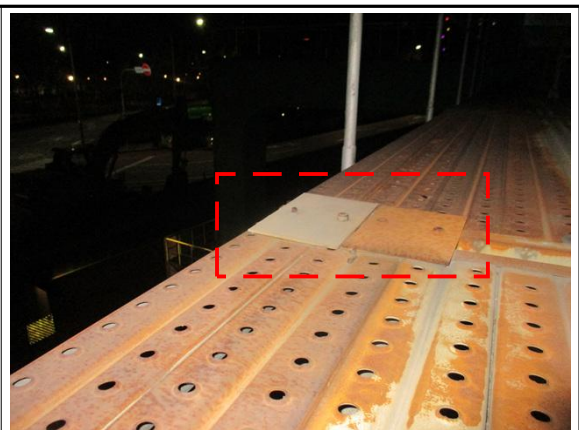
이음부 너트탈락(S1)

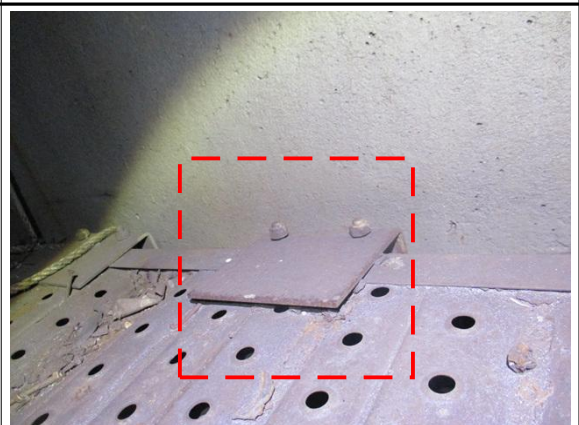
너트풀림(S6)

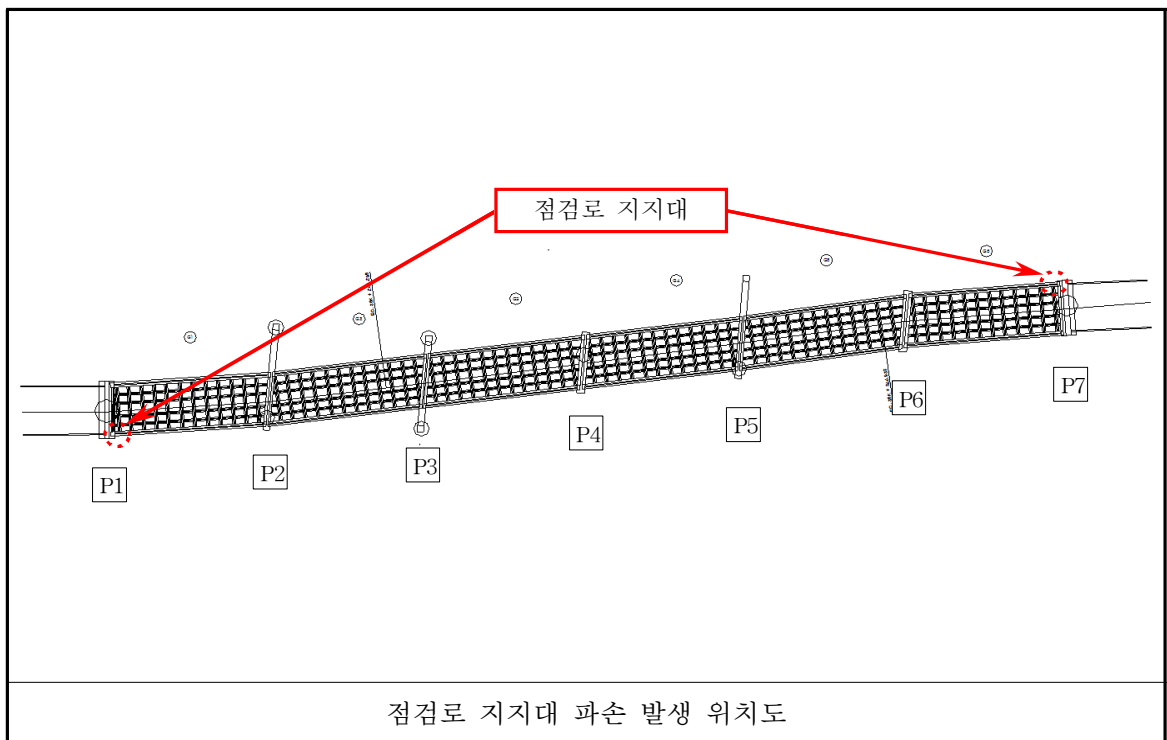
본 시설물의 설치 목적은 대림철교 유지관리를 위해 설치한 것으로 교량구조물의 구조적인 영향을 미치는 시설물은 아니며, 주요 하중을 받는 시설물도 아니다.

다만, 향후 유지관리를 위해 없어서는 안 될 시설물이며, 본 교량구조물과 계속적으로 사용해야 할 중요 시설물이므로 점검자 안전 확보를 위해 다음 그림과 같이 지지대 파손 발생한 위치에 대해 지지대를 원상복귀 내지 추가 설치하는 것이 바람직할 것으로 판단된다.

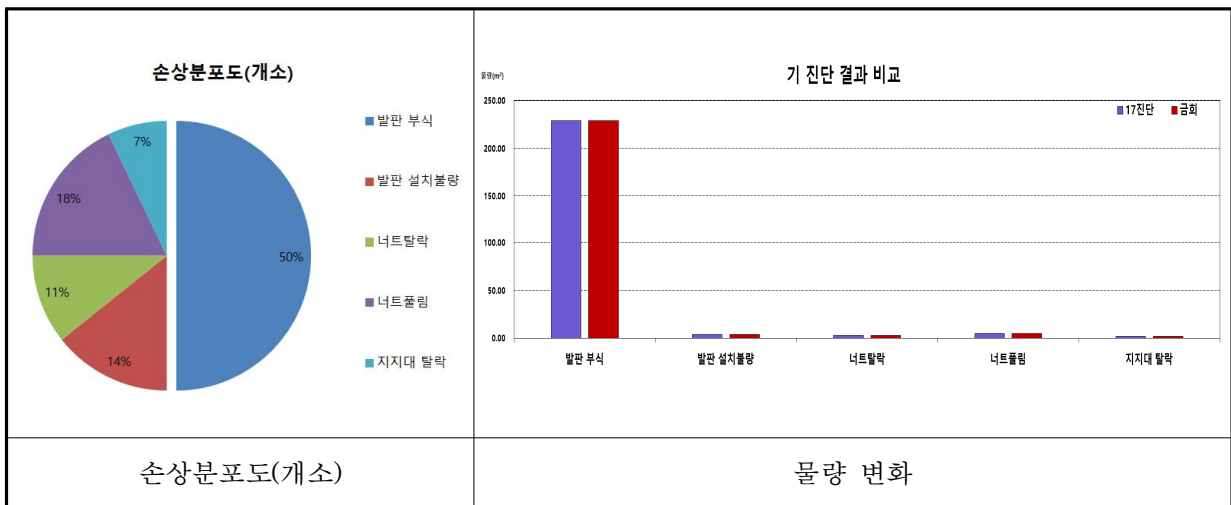
【그림 II-4.3.22】 손상분포도

| 구 분 | 위 치 | 결함 및 손상 내용 | 비 고 |
|---|---|---|---|
| 가로보 | S1 | - 발판부식 : 33.90㎡/2개소, 너트탈락 : 1개소<br>- 너트풀림 : 2개소, 지지대 탈락 : 1개소 | |

전회(2018년) 진단과 비교·검토 결과 전회 진단 시 점검시설에 대한 조사가 시행되지 않은 상태이며 발판 부식, 발판 설치불량, 너트탈락, 너트풀림, 지지대 탈락 등이 금회 진단 시 신규손상으로 조사되어 손상물량이 증가하였다.
