(구)남한강교 상부 전경

(구)남한강교 하부 전경

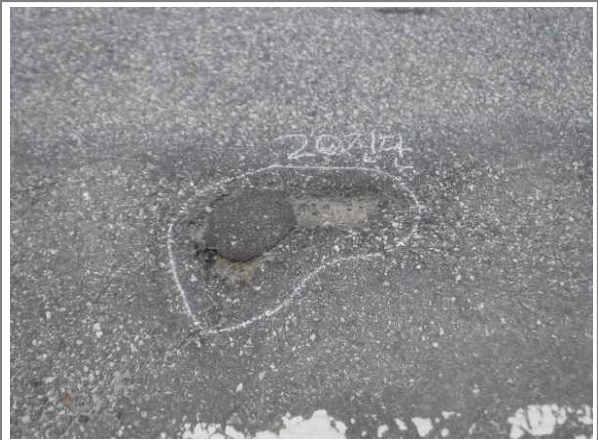
| 도면번호 : 03 | 바닥판 상면 S3 교면포장 |

| 손상현황 : 18 | 포트홀 |

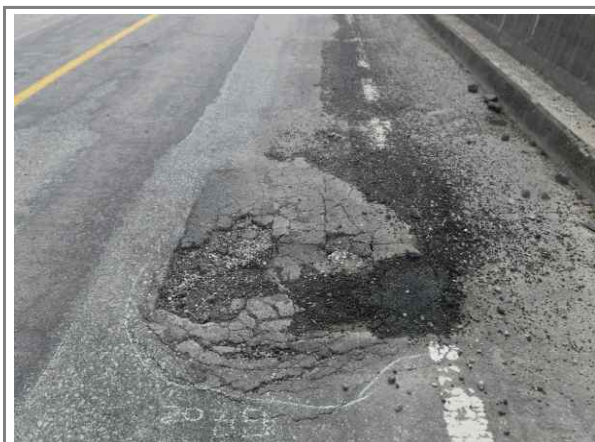
| 도면번호 : 13 | 바닥판 상면 S13 교면포장 |

| 손상현황 : 07 | 아스콘 망상균열 |

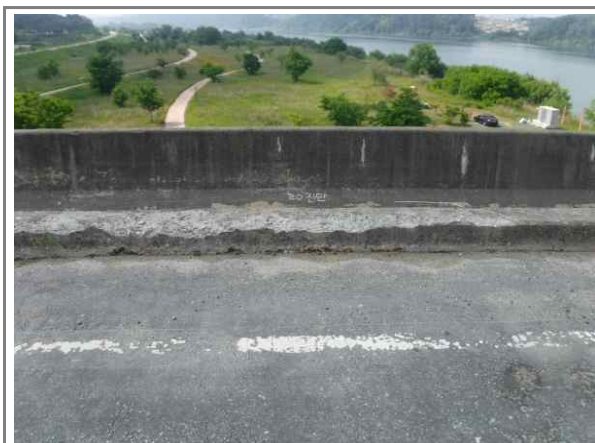
| 도면번호 : 14 | 바닥판 상면 S14 교면포장 |

| 손상현황 : 19 | 보수불량 |

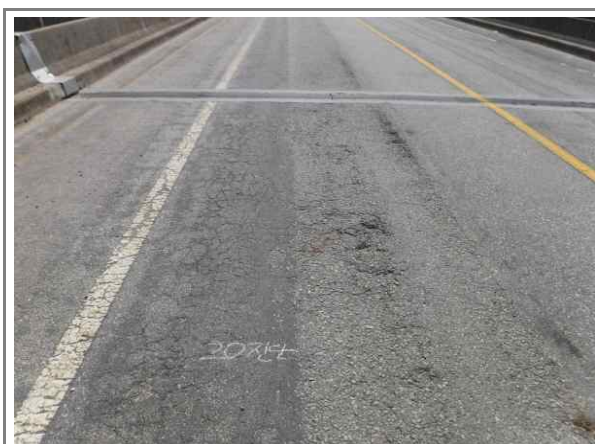
| 도면번호 : 15 | 바닥판 상면 S15 교면포장 |

| 손상현황 : 12 | 아스콘 패임 |

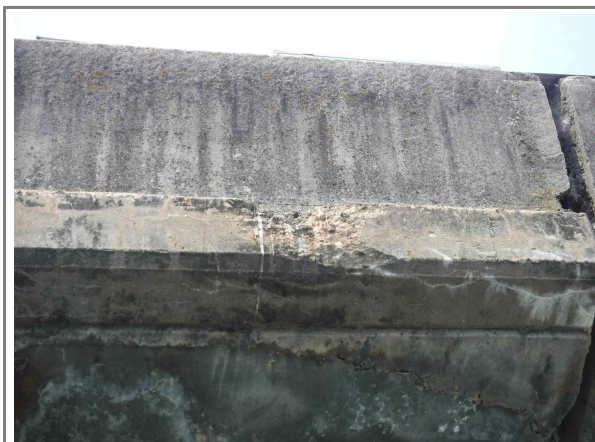
도면번호 : 20      바닥판 하면 S1

손상현황 : 11      망상균열/백태

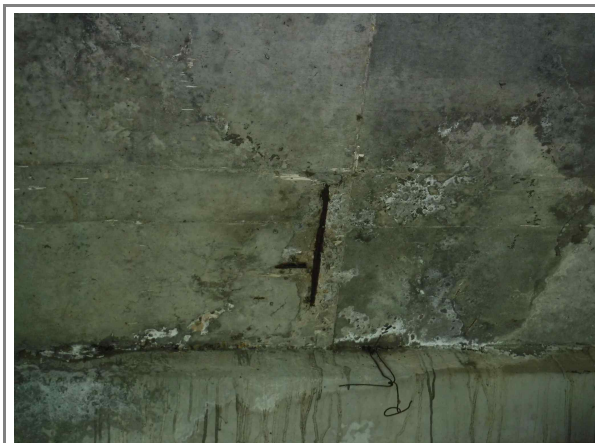
| 도면번호 : 24 | 바닥판 하면 S5 |

| 손상현황 : 03 | 망상균열/백태 |

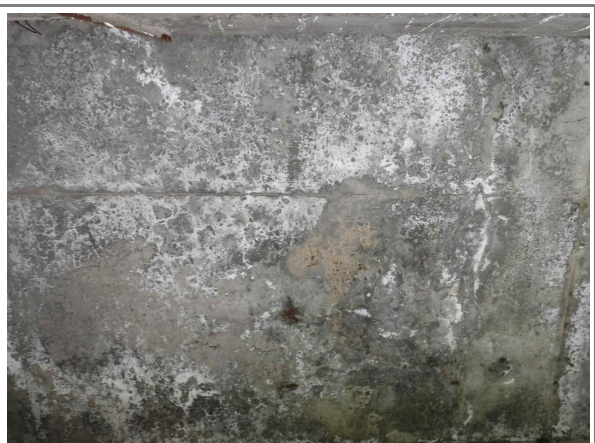
| 도면번호 : 25 | 바닥판 하면 S6 |

| 손상현황 : 04 | 박락/철근노출 |

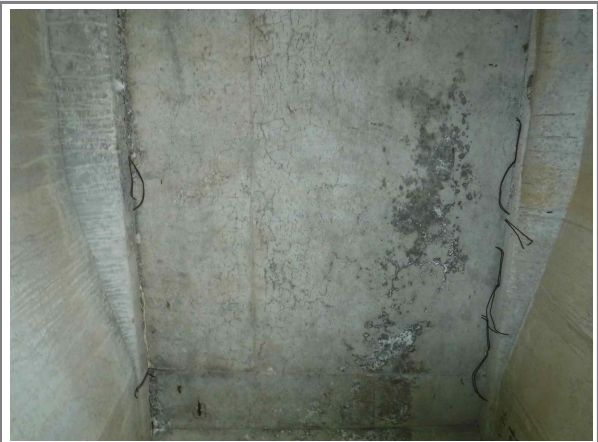
도면번호 : 26      바닥판 하면 S7

손상현황 : 01      파손

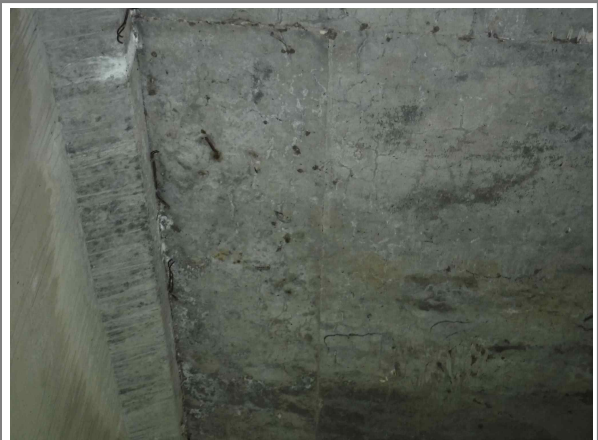
도면번호 : 26      바닥판 하면 S7

손상현황 : 08      강판부식

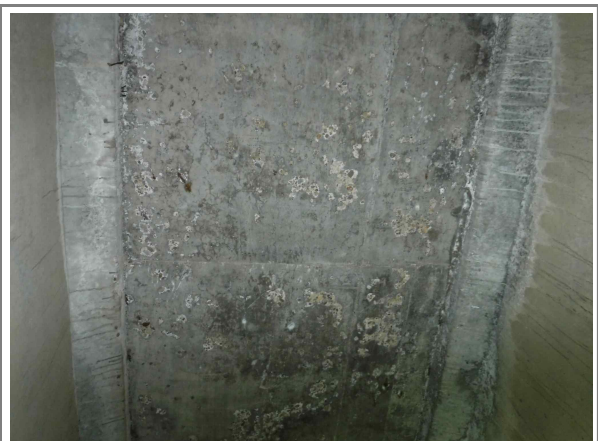
도면번호 : 26      바닥판 하면 S7

손상현황 : 11      철근노출

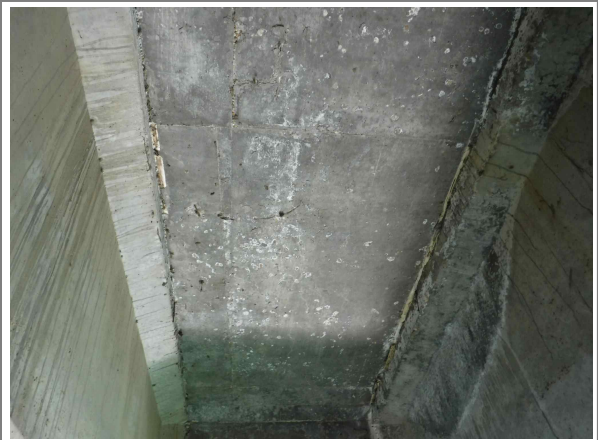
도면번호 : 29      바닥판 하면 S10

손상현황 : 06      파손/철근노출

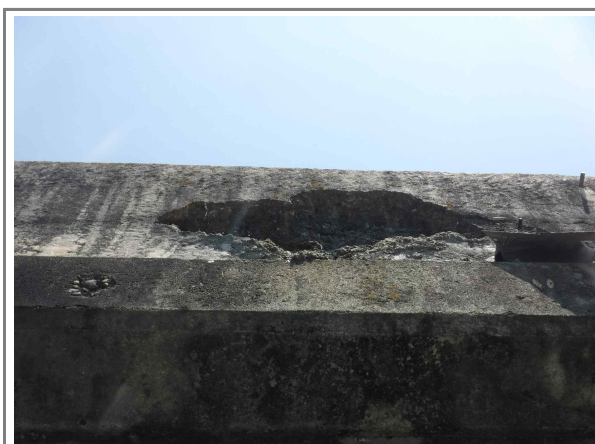
도면번호 : 31      바닥판 하면 S12

손상현황 : 15      파손/철근노출

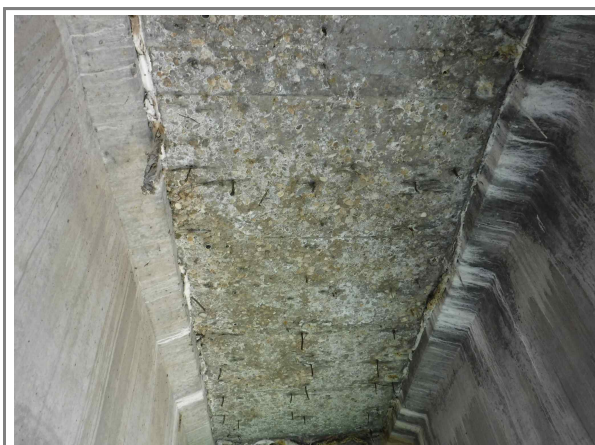
| 도면번호 : 32 | 바닥판 하면 S13 |

| 손상현황 : 13 | 박락/철근노출 |

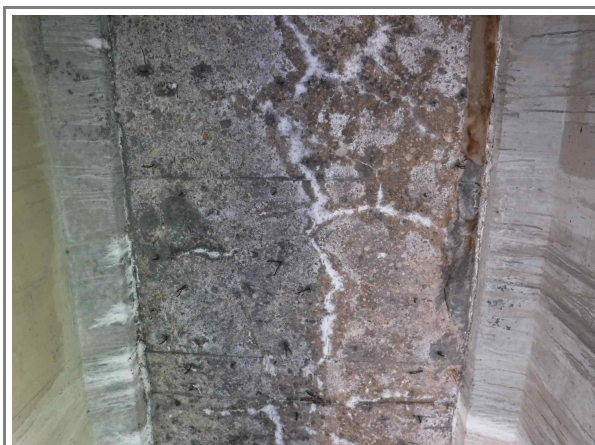
| 도면번호 : 33 | 바닥판 하면 S14 |

| 손상현황 : 01 | 망상균열/백태 |

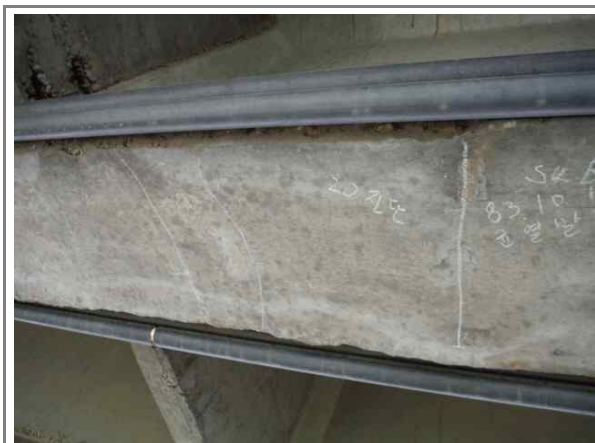
| 도면번호 : 40 | PSCI 거더 S3 G4 |

| 손상현황 : 10 | 재료분리 |

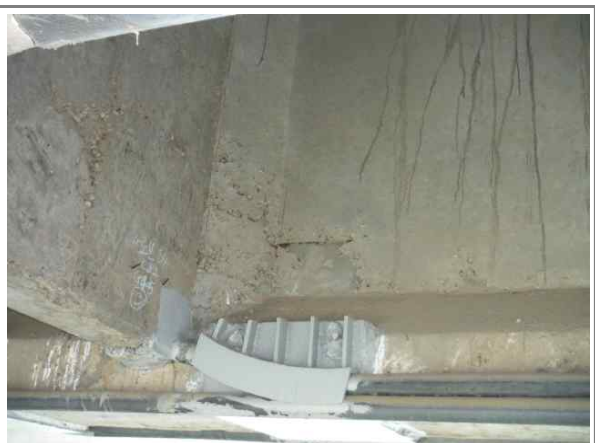
| 도면번호 : 41 | PSCI 거더 S4 G2 |

| 손상현황 : 01 | 균열 |

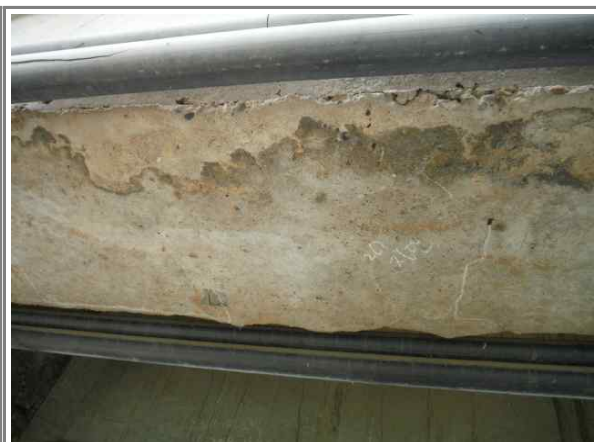
| 도면번호 : 41 | PSCI 거더 S4 G4 |

| 손상현황 : 04 | 파손(재료분리) |

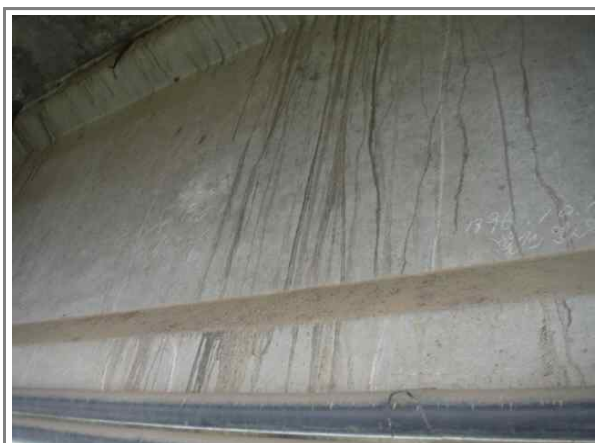
| 도면번호 : 42 | PSCI 거더 S5 G5 |

| 손상현황 : 04 | 균열 |

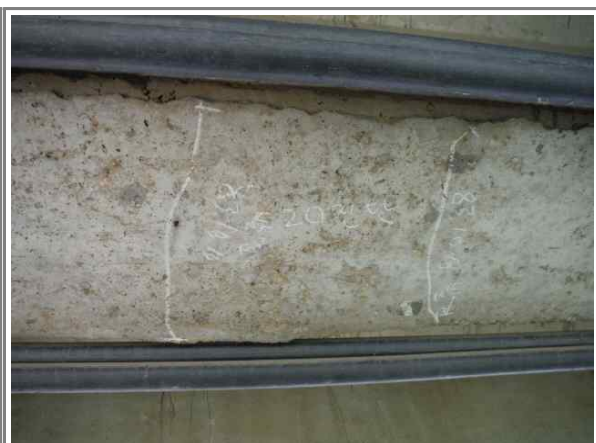
| 도면번호 : 42 | PSCI 거더 S5 G4 |

| 손상현황 : 07 | 균열 |

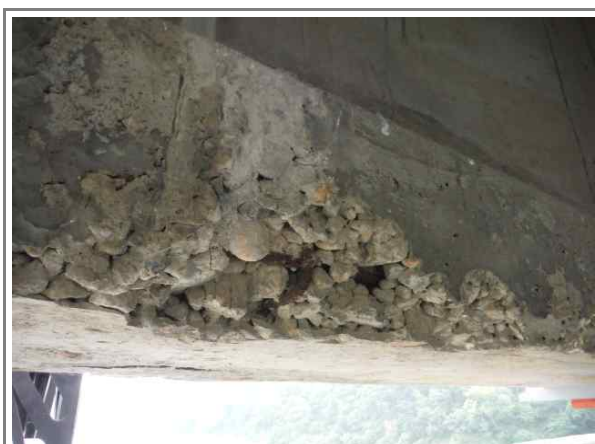
| 도면번호 : 42 | PSCI 거더 S5 G3 |

| 손상현황 : 10 | 균열 |

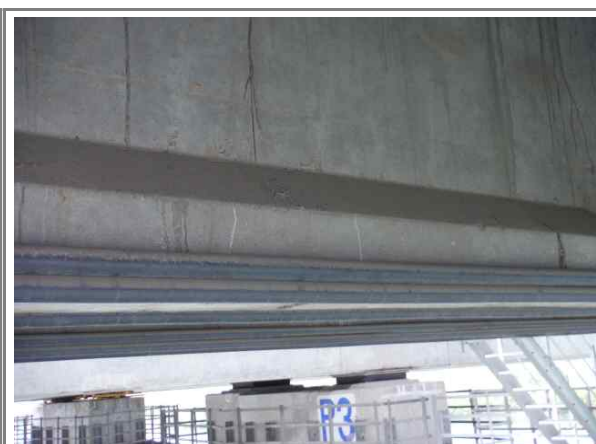
| 도면번호 : 43 | PSCI 거더 S6 G5 |

| 손상현황 : 01 | 재료분리/철근노출 |

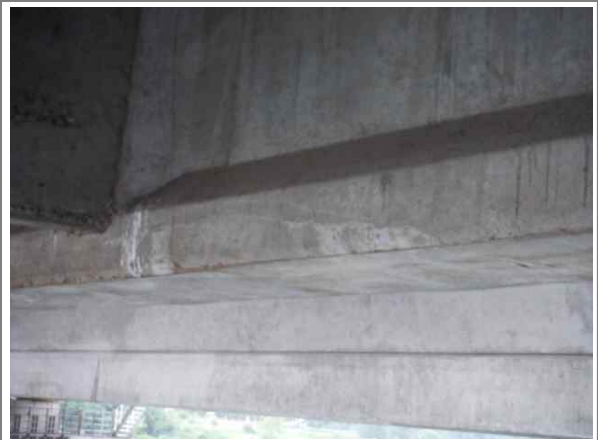
도면번호 : 45      PSCI 거더 S8 G4

손상현황 : 02      백태

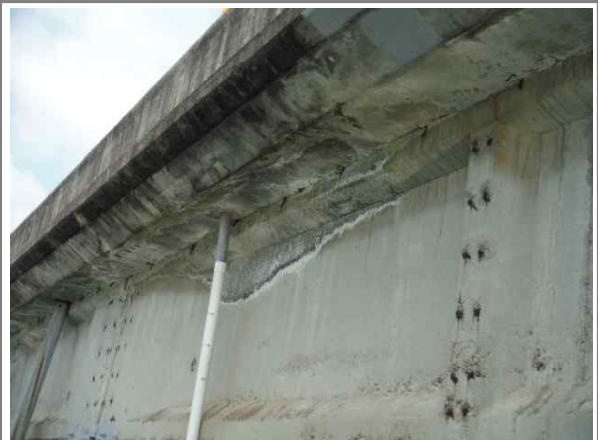
도면번호 : 46      PSCI 거더 S9 G5

손상현황 : 01      재료분리

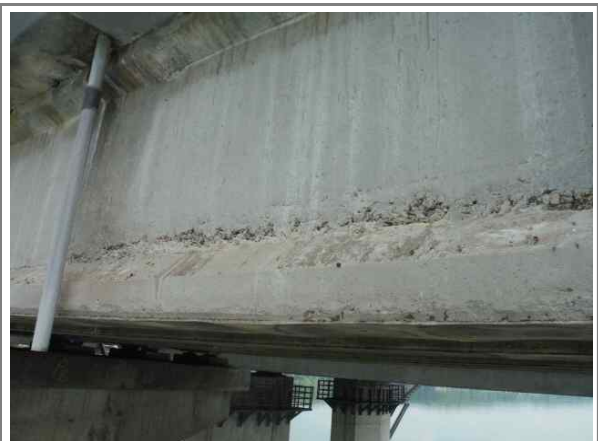
도면번호 : 46      PSCI 거더 S9 G4

손상현황 : 09      재료분리

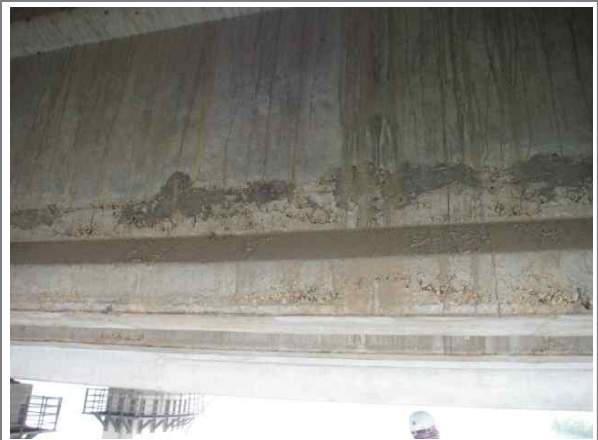
도면번호 : 46      PSCI 거더 S9 G5

손상현황 : 12      백태

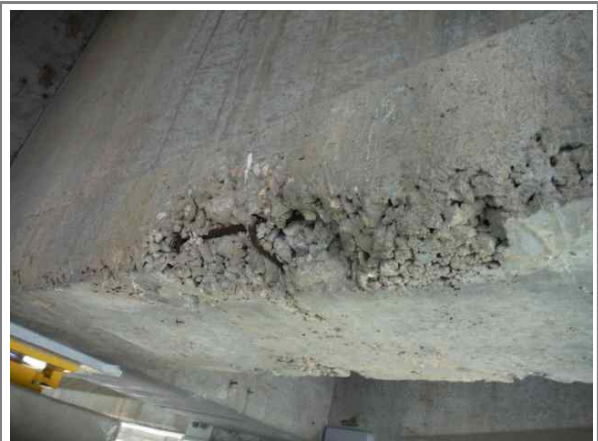
도면번호 : 47      PSCI 거더 S10 G5

손상현황 : 08      박락/철근노출

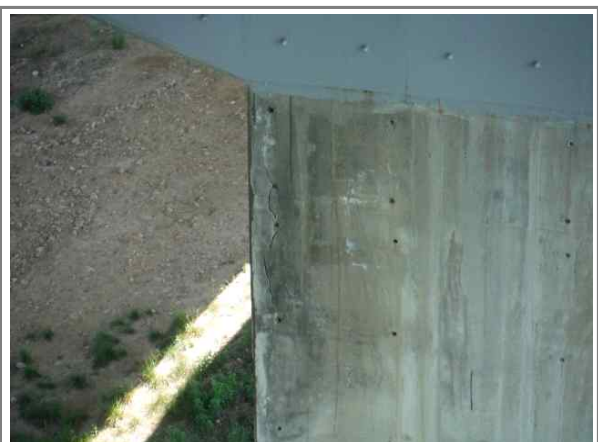
| 도면번호 : 49 | PSCI 거더 S12 G5 |

| 손상현황 : 02 | 재료분리 |

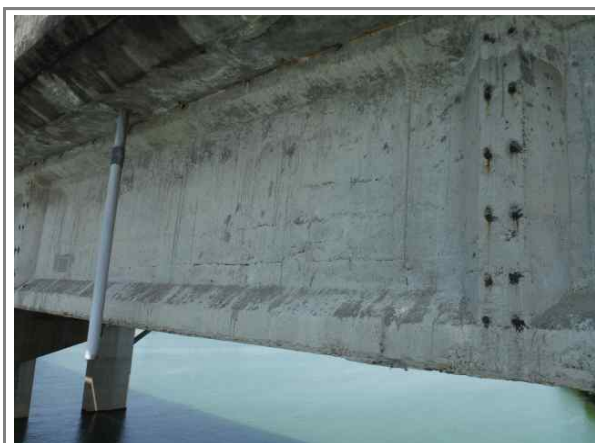
| 도면번호 : 49 | PSCI 거더 S12 G3 |

| 손상현황 : 04 | 철근노출 |

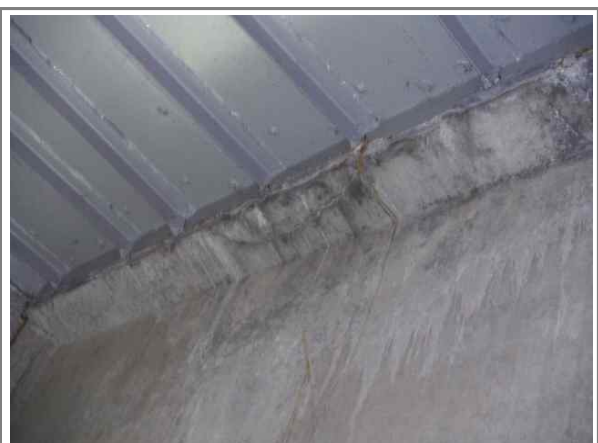
| 도면번호 : 49 | PSCI 거더 S12 G5 |

| 손상현황 : 05 | 철근노출 |

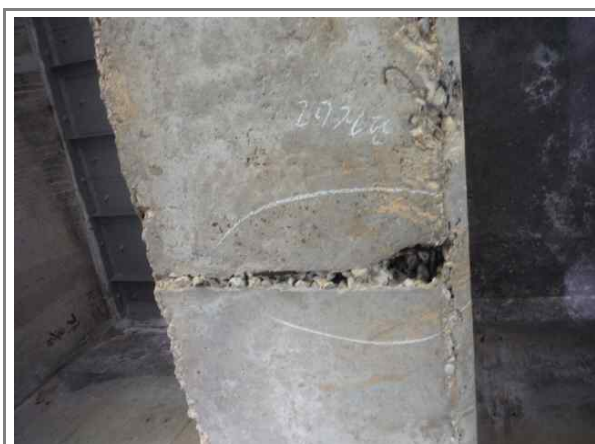
| 도면번호 : 50 | PSCI 거더 S13 G1 |

| 손상현황 : 05 | 균열 |

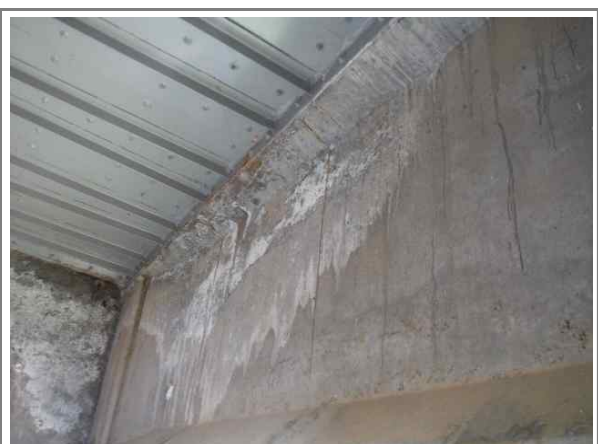
| 도면번호 : 50 | PSCI 거더 S13 G2 |

| 손상현황 : 06 | 철근노출 |

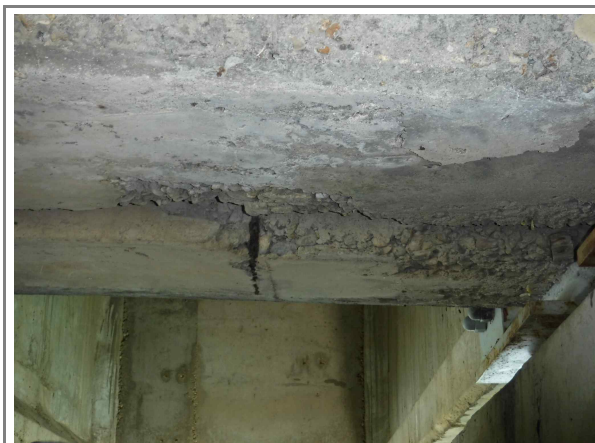
| 도면번호 : 60 | 바닥판 가로보 S5 |

| 손상현황 : 28 | 파손/철근노출 |

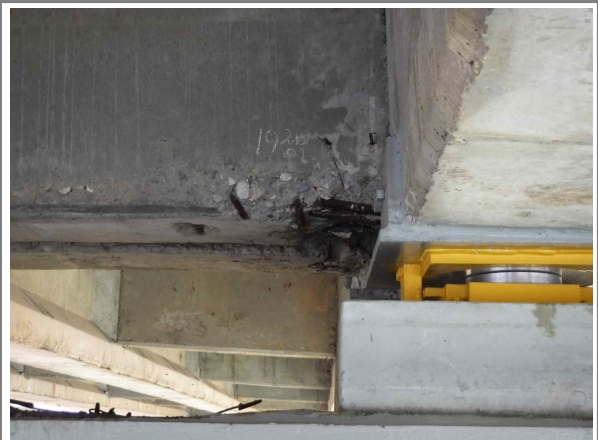
| 도면번호 : 66 | 바닥판 가로보 S11 |

| 손상현황 : 03 | 재료분리/철근노출 |

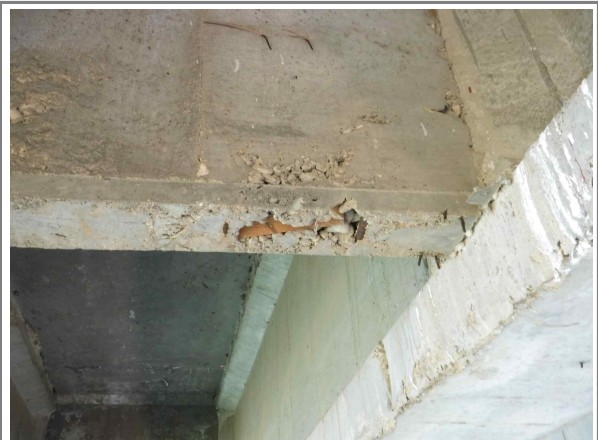
| 도면번호 : 68 | 바닥판 가로보 S13 |

| 손상현황 : 06 | 박락/철근노출 |

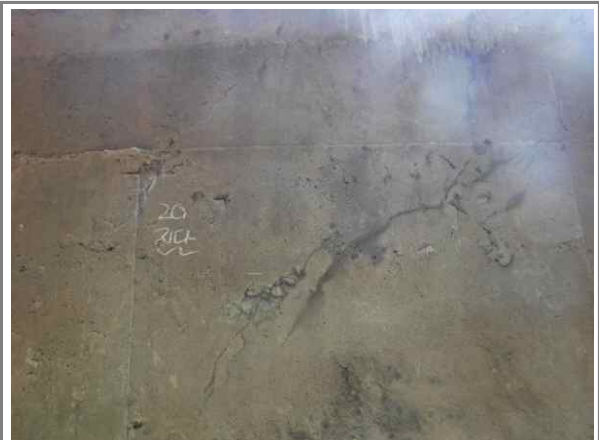
| 도면번호 : 74 | 교대 A1 |

| 손상현황 : 03 | 재료분리 |

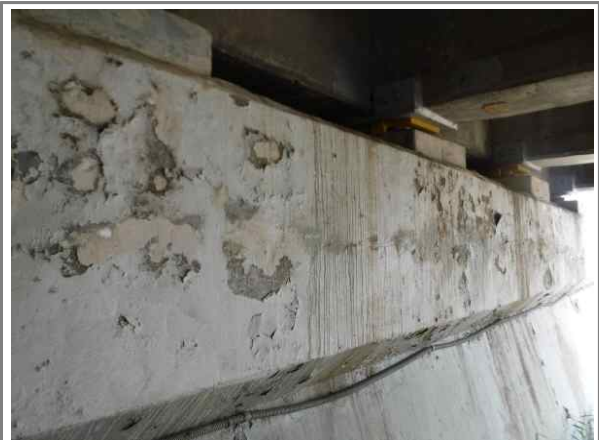
| 도면번호 : 75 | 교대 A2 |

| 손상현황 : 01 | 법면 보호블럭 파손 |

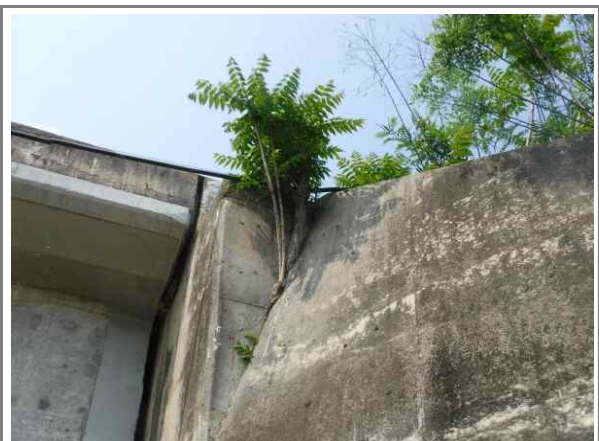
| 도면번호 : 75 | 교대 A2 |

| 손상현황 : 03 | 재료분리 |

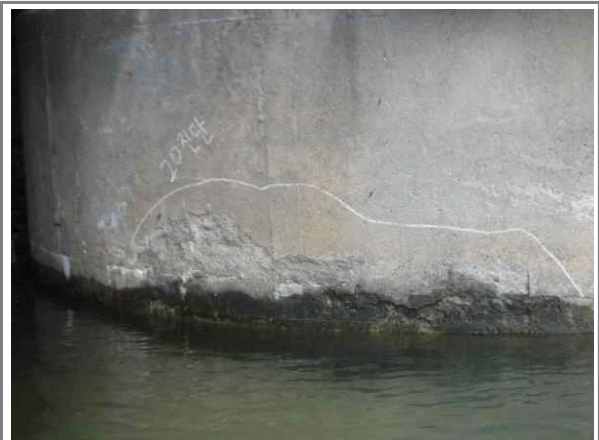
| 도면번호 : 75 | 교대 A2 |

| 손상현황 : 05 | 이격 |

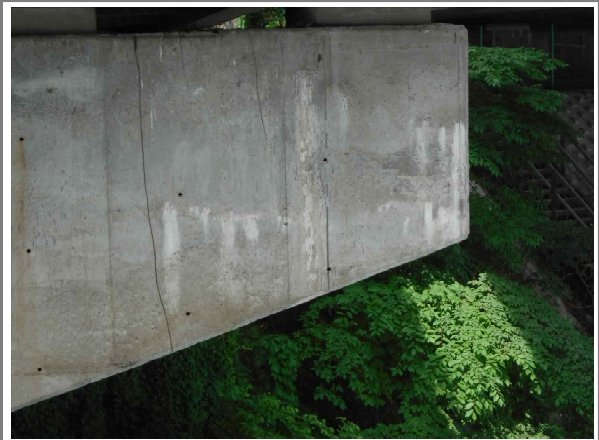
| 도면번호 : 76 | 교각 P1 |

| 손상현황 : 04 | 물탈균열 |

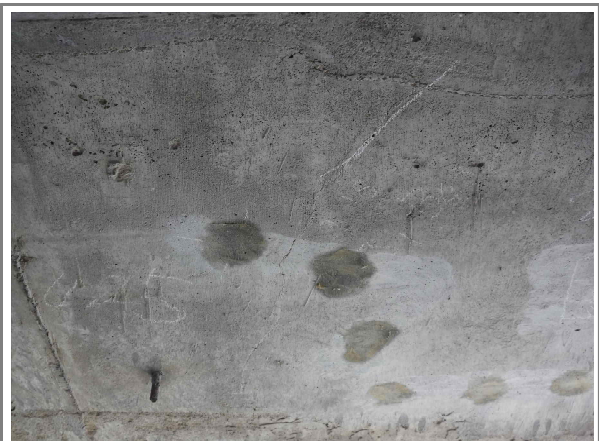
| 도면번호 : 77 | 교각 P2 |

| 손상현황 : 01 | 균열 |

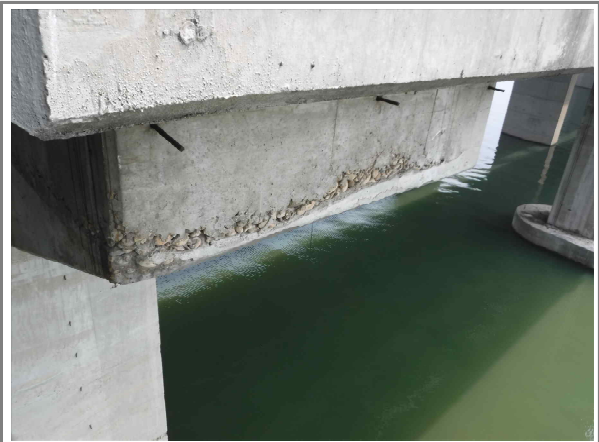
| 도면번호 : 77 | 교각 P2 기초부 |

| 손상현황 : 04 | 침식 |

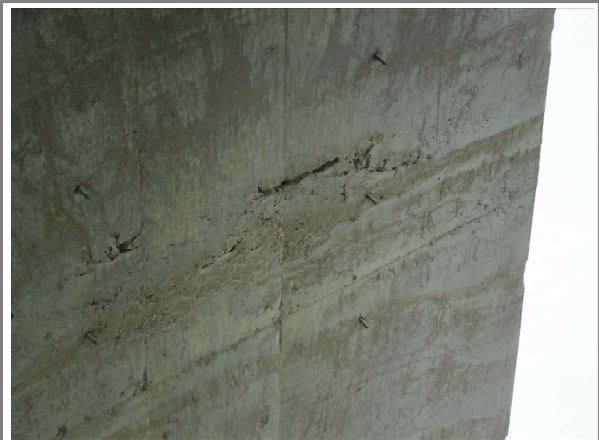
| 도면번호 : 77 | 교각 P2 |

| 손상현황 : 07 | 재료분리 |

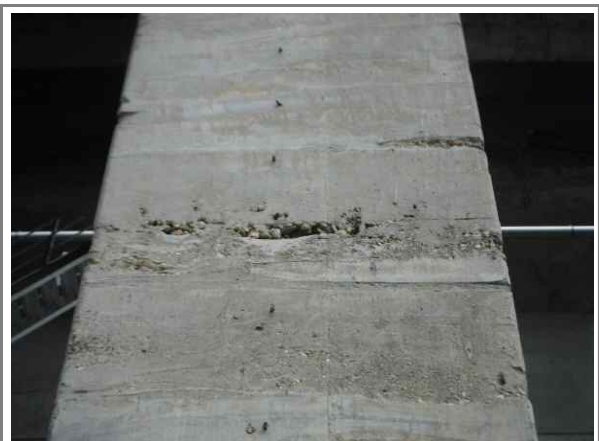
| 도면번호 : 77 | 교각 P2 |

| 손상현황 : 09 | 박락 |

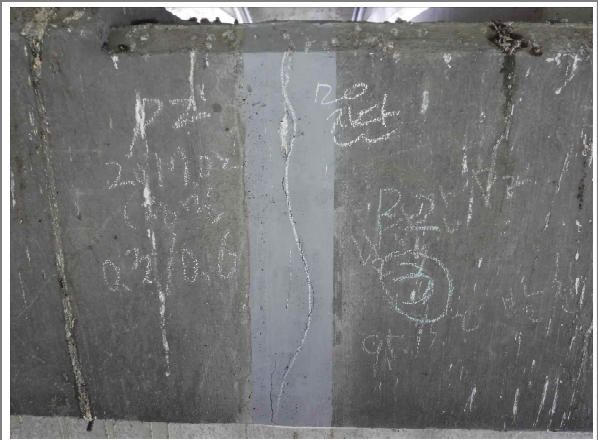
| 도면번호 : 77 | 교각 P2 |

| 손상현황 : 13 | 물탈균열 |

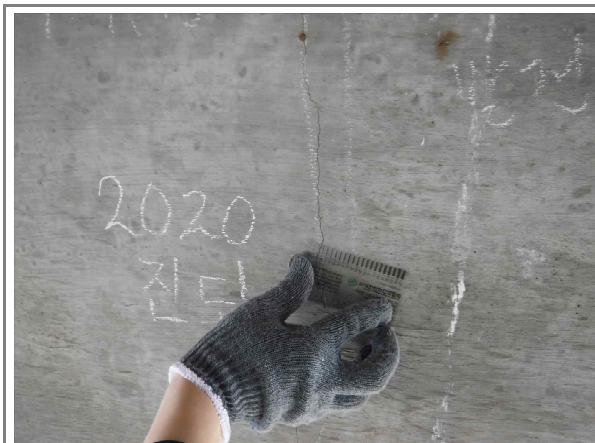
| 도면번호 : 78 | 교각 P3 |

| 손상현황 : 11 | 박리 |

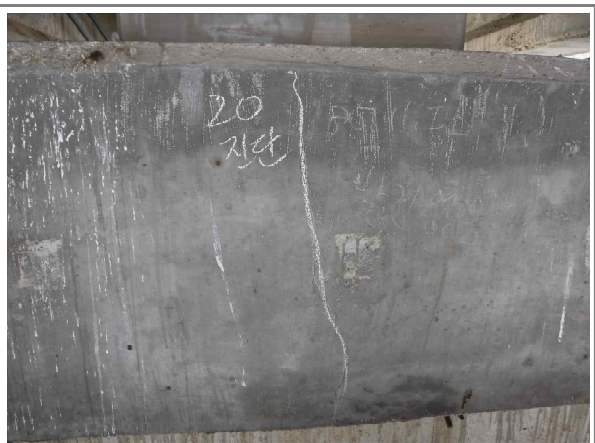
| 도면번호 : 79 | 교각 P4 |

| 손상현황 : 01 | 균열 |

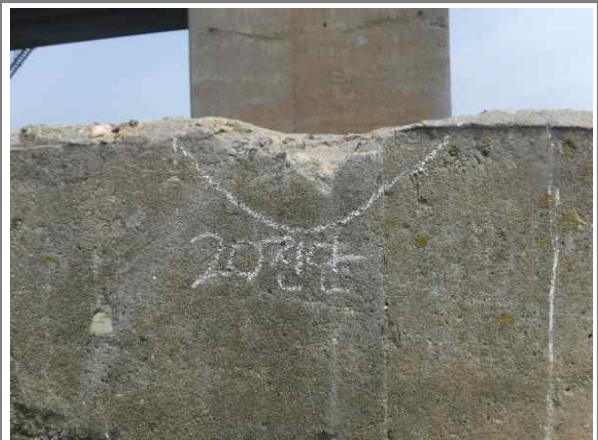
| 도면번호 : 79 | 교각 P4 |

| 손상현황 : 15 | 균열 |

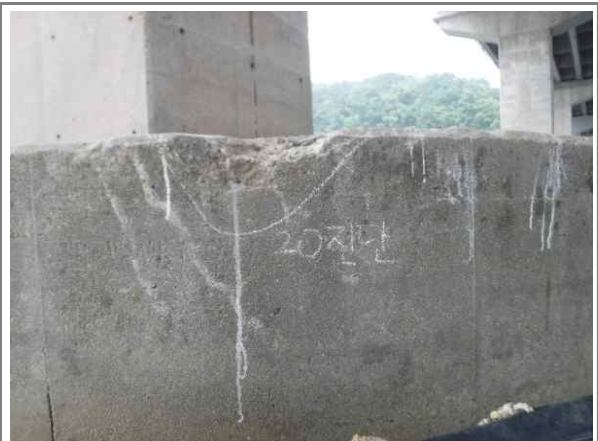
| 도면번호 : 80 | 교각 P5 |

| 손상현황 : 06 | 침식 |

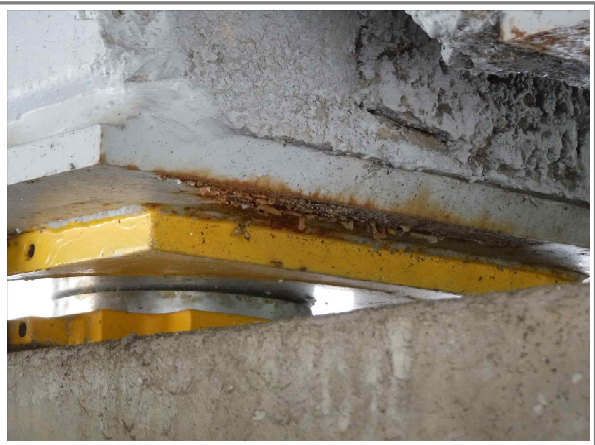
| 도면번호 : 81 | 교각 P6 |

| 손상현황 : 05 | 백태 |

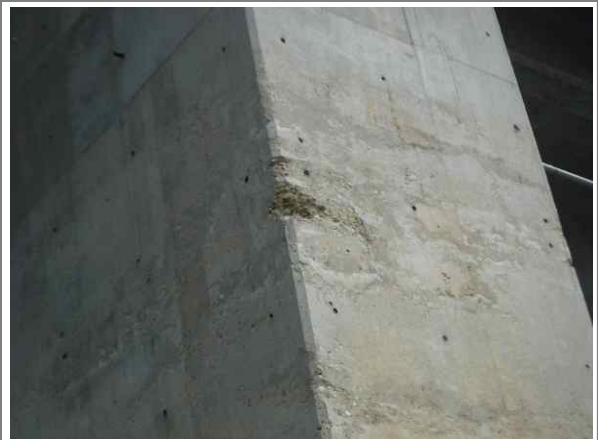
| 도면번호 : 82 | 교각 P7 |

| 손상현황 : 02 | 균열 |

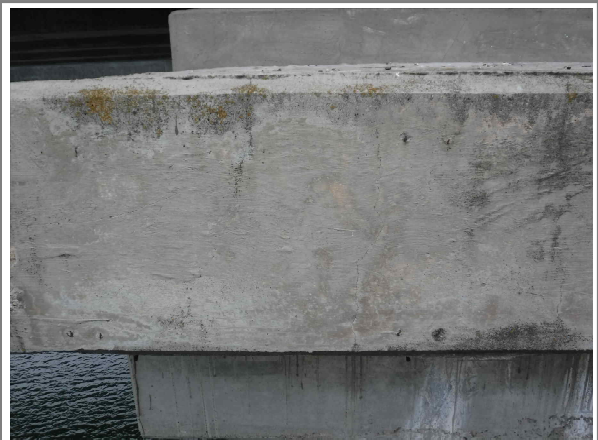
| 도면번호 : 82 | 교각 P7 |

| 손상현황 : 04 | 균열 |

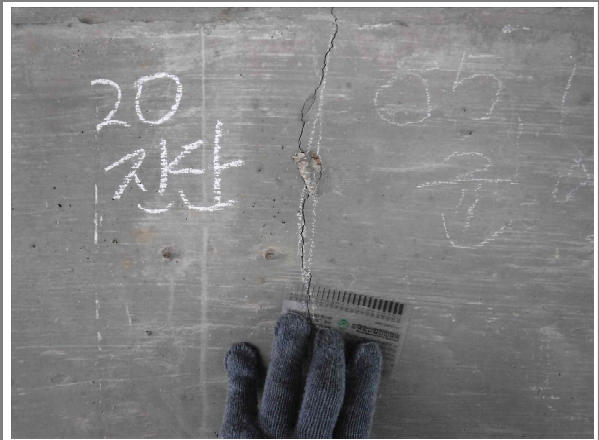
| 도면번호 : 83 | 교각 P8 |

| 손상현황 : 03 | 균열 |

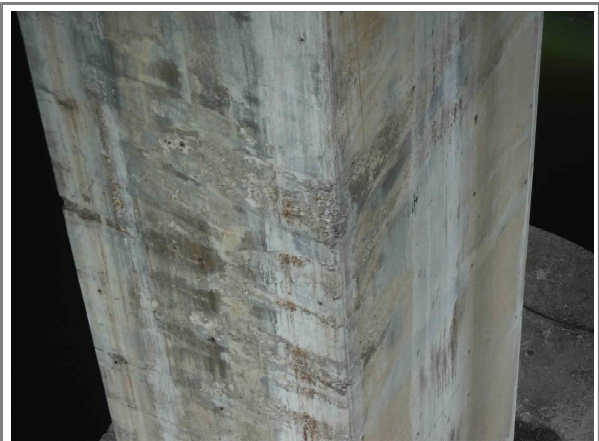
| 도면번호 : 84 | 교각 P9 |

| 손상현황 : 01 | 파손 |

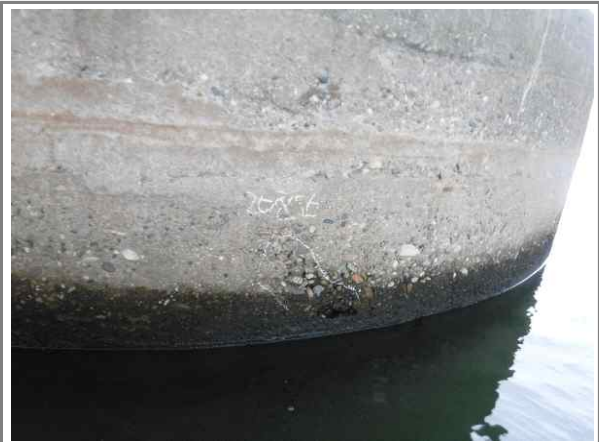
| 도면번호 : 85 | 교각 P10 |

| 손상현황 : 06 | 물탈균열 |

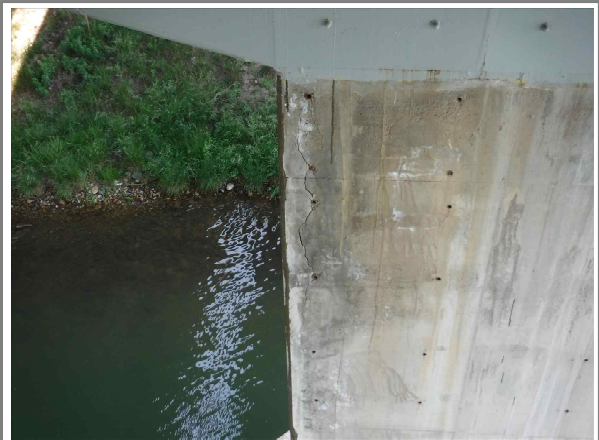
| 도면번호 : 86 | 교각 P11 |

| 손상현황 : 07 | 물탈균열 |

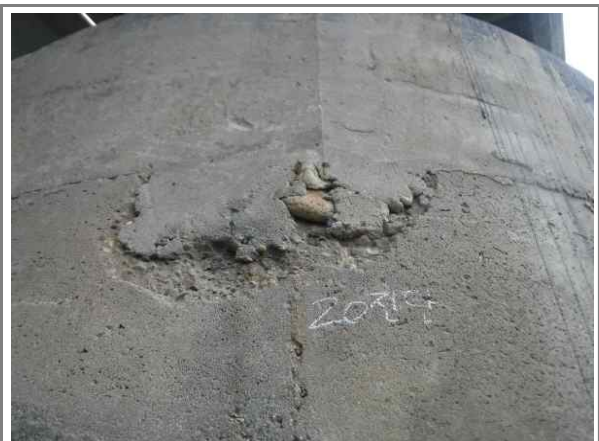
| 도면번호 : 87 | 교각 P12 |

| 손상현황 : 03 | 백태(박리) |

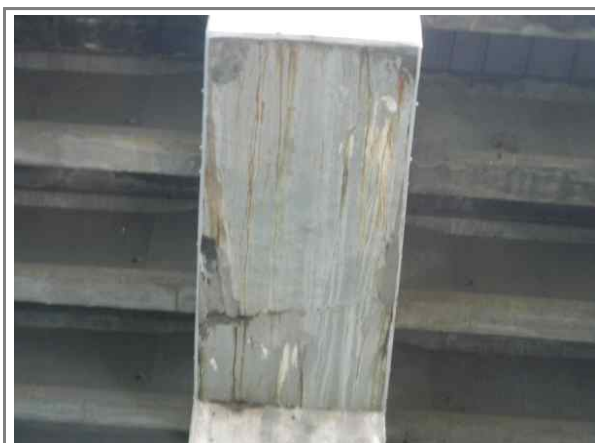
| 도면번호 : 87 | 교각 P12 |

| 손상현황 : 08 | 박리 |

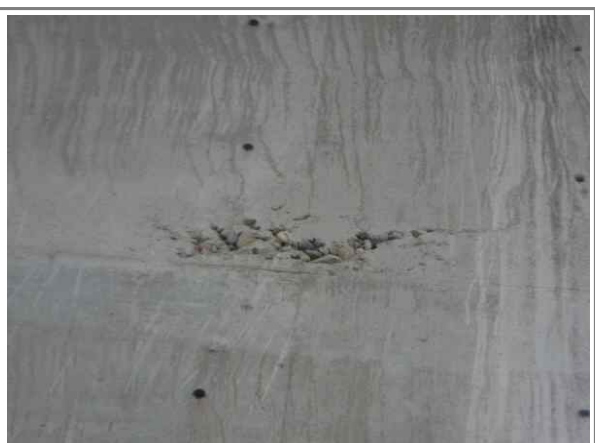
| 도면번호 : 87 | 교각 P12 |

| 손상현황 : 10 | 파손/백태 |

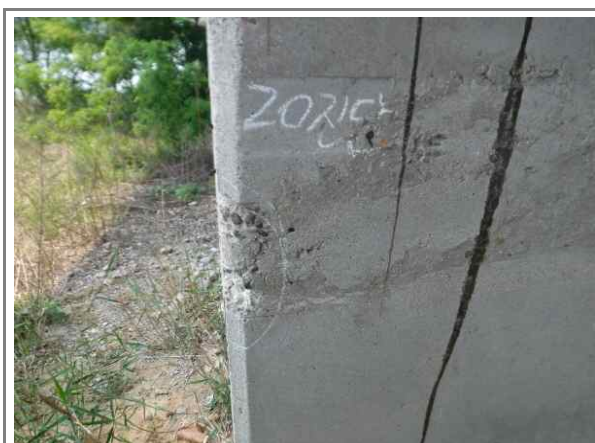
| 도면번호 : 87 | 교각 P12 |

| 손상현황 : 11 | 재료분리 |

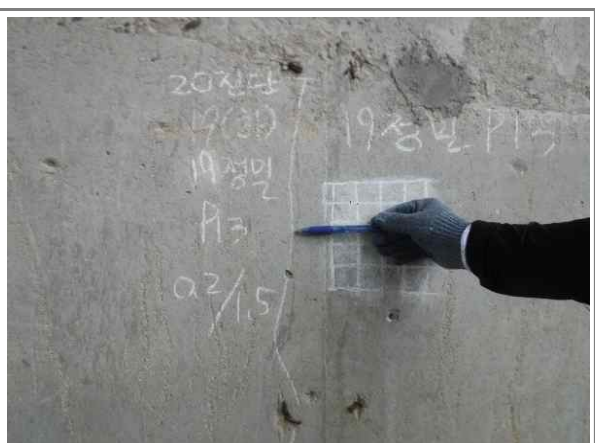
| 도면번호 : 88 | 교각 P13 |

| 손상현황 : 01 | 재료분리 |

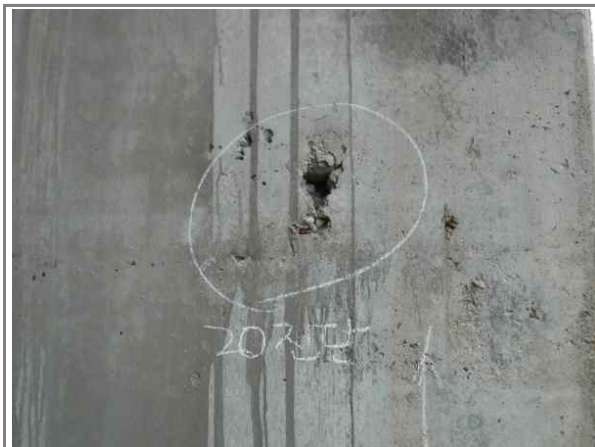
| 도면번호 : 90 | 교각 P15 |

| 손상현황 : 01 | 재료분리 |

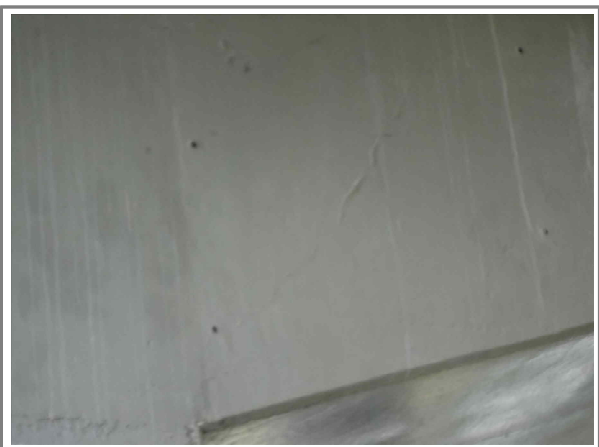
| 도면번호 : 90 | 교각 P15 |

| 손상현황 : 04 | 재료분리 |

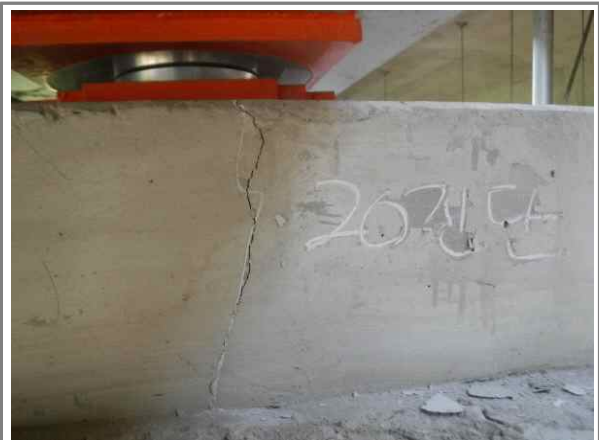
| 도면번호 : 92 | 교각 P17 |

| 손상현황 : 01 | 파손 |
