| 관<br>리<br>관 | 국토교통부<br>수원국토관리사무소 | 유역명 | 국도42호선 북해IC고 외 6개소 정밀점검 | 구조물명 | 오천터널-상행선 | 축척 | NONE | 일 자 | 도면번호 |

| 터널명 | 오천터널(상) | 터널 형식 | NATM 터널 | 용역명 | 2017년도 태안지하차도 등 10개소 정밀점검 기술용역 | | |

## 손상현황 내역서

터널명 : 오천터널(상)

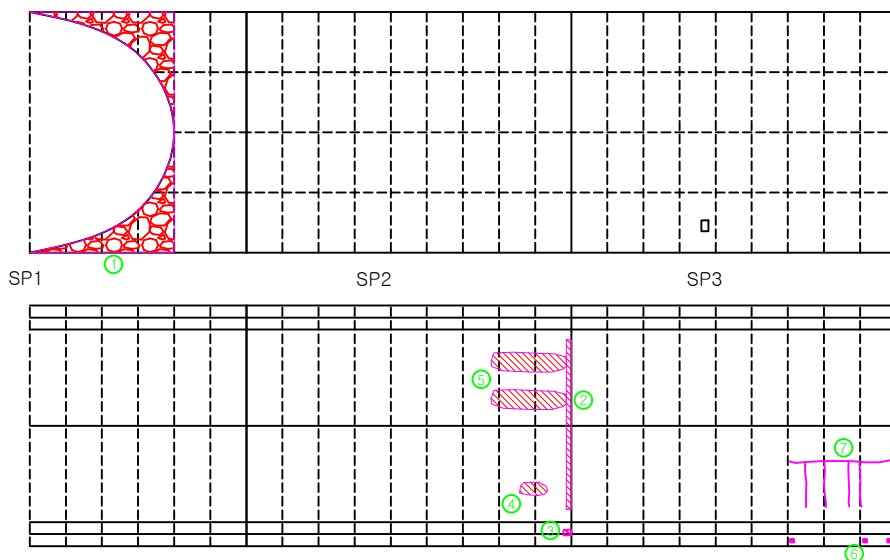
| 위치 | SPAN 1 ~ SPAN 3 | 도면 번호 | 01 | 관리주체 | 수원국토관리사무소 | 점검기관 | (주)동우기술단 |

| 연번 | 구분 | 위치 | 손상내용 | 손상현황 | | | | | 보수방안 | 비고 |
|---|---|---|---|---|---|---|---|---|---|---|
| 1 | LC | 천장부 | 표면오염 | 4.0 | 6.0 | 1 | 24.00 | m2 | 주의관찰 | 기존 |
| 2 | LC | 천장부 | 표면오염 | 4.0 | 9.0 | 1 | 36.00 | m2 | 주의관찰 | 기존 |
| 3 | LW | 타일부 | 타일균열 | - | - | 12 | 12 | ea | 주의관찰 | 신규 |
| 4 | B | 배수시설 | 노견 토사퇴적 | 0.2 | 6.0 | 1 | 1.20 | m2 | 청소 | 신규 |
| 5 | B | 포장면 | 균열 | - | 14.0 | 1 | 14.00 | m | 주의관찰 | 신규 |
| 7 | B | 공동구 | 덜개 파손 | - | - | 1 | 1 | ea | 재설치 | 신규 |
| 13 | B | 포장면 | 파손 | 0.9 | 1.7 | 1 | 1.53 | m2 | 단면복구 | 기존 |
| 15 | B | 포장면 | 파손 | 0.1 | 6.0 | 1 | 0.60 | m2 | 단면복구 | 기존 |

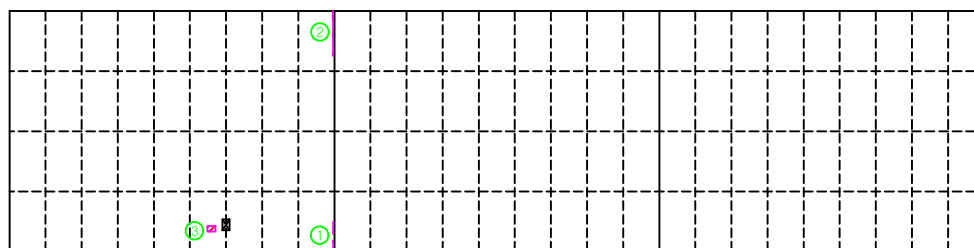
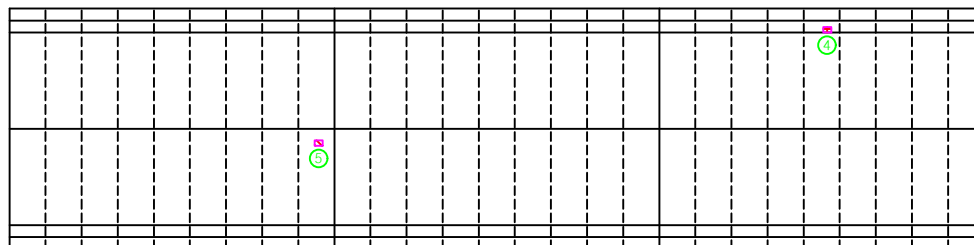
| 위치 | SPAN 4 ~ SPAN 6 | 도면 번호 | 02 | 관리주체 | 수원국토관리사무소 | 점검기관 | (주)동우기술단 | |

| 연번 | 구분 | 위치 | 손상내용 | 손상현황 | | | | | 보수방안 | 비고 |
|---|---|---|---|---|---|---|---|---|---|---|
| 1 | RC | 천장부 | 균열 | 0.1 | 2.0 | 1 | 2.00 | m | 표면처리 | 신규 |
| 2 | RC | 천장부 | 균열 | 0.1 | 3.0 | 1 | 3.00 | m | 표면처리 | 신규 |
| 3 | LW | 타일부 | 타일균열 | - | - | 22 | 22 | ea | 주의관찰 | 기존 |
| 4 | RW | 타일부 | 타일균열 | - | - | 1 | 1 | ea | 타일 재설치 | 기존 |
| 9 | B | 공동구 | 덜게파손 | - | - | 1 | 1 | ea | 재설치 | 신규 |
| 15 | B | 포장면 | 파손 | 0.1 | 0.1 | 1 | 0.01 | m2 | 단면복구 | 신규 |

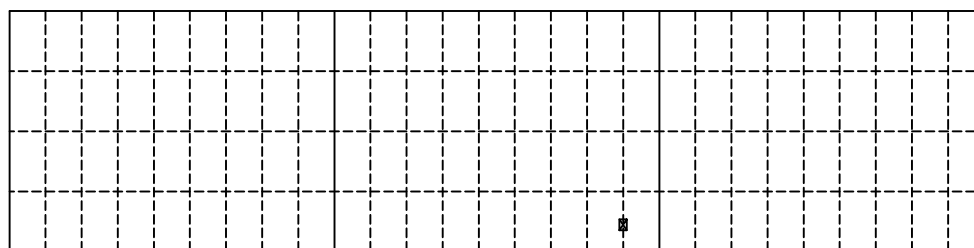
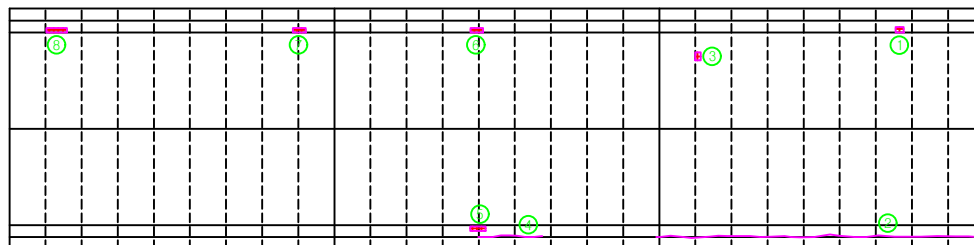
| 위치 | SPAN 7 ~ SPAN 9 | 도면 번호 | 03 | 관리주체 | 수원국토관리사무소 | 점검기관 | (주)동우기술단 | |

| 연번 | 구분 | 위치 | 손상내용 | 손상현황 | | | | | 보수방안 | 비고 |
|---|---|---|---|---|---|---|---|---|---|---|
| 1 | LW | 타일부 | 타일파손 | - | - | 2 | 2 | ea | 타일 재설치 | 신규 |
| 2 | LC | 천장부 | 균열 | 0.2 | 2.5 | 1 | 2.50 | m | 표면처리 | 신규 |
| 3 | LC | 천장부 | 균열 | 0.1 | 2.0 | 1 | 2.00 | m | 표면처리 | 신규 |
| 6 | B | 공동구 | 덜개파손 | - | - | 2 | 2 | ea | 재설치 | 신규 |
| 7 | B | 공동구 | 균열 | 1.0 | 3.4 | 1 | 3.40 | m | 주의관찰 | 기존 |
| 10 | B | 공동구 | 균열 | 1.0 | 7.0 | 1 | 7.00 | m | 주의관찰 | 기존 |

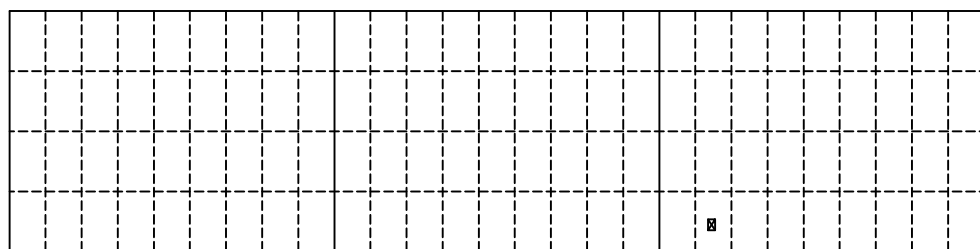
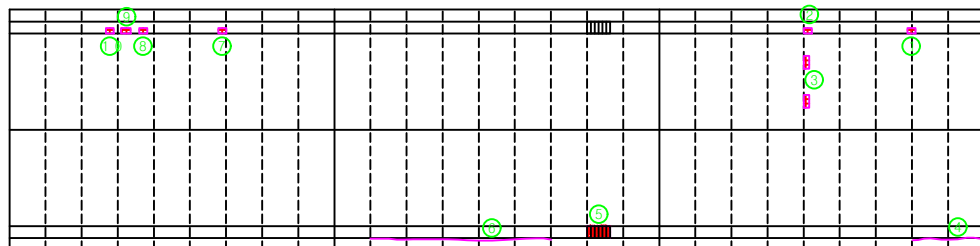
| 위치 | SPAN 10 ~ SPAN 12 | 도면 번호 | 04 | 관리주체 | 수원국토관리사무소 | 점검기관 | (주)동우기술단 |

| 연번 | 구분 | 위치 | 손상내용 | 손상현황 | | | | | 보수방안 | 비고 |
|---|---|---|---|---|---|---|---|---|---|---|
| 1 | LW | 타일부 | 타일균열 | - | - | 1 | 1 | ea | 주의관찰 | 신규 |
| 4 | RW | 타일부 | 소화기함 파손 | - | - | 1 | 1 | ea | 소화기함 수리 | 신규 |
| 6 | B | 공동구 | 균열 | 1.0 | 1.0 | 1 | 1.00 | m | 주의관찰 | 신규 |
| 10 | B | 포장면 | 파손 | 0.2 | 0.6 | 1 | 0.12 | m2 | 단면복구 | 신규 |
| 12 | B | 공동구 | 균열 | 1.0 | 6.0 | 1 | 6.00 | m | 주의관찰 | 기존 |
| 17 | B | 배수시설 | 배수구 막힘 | - | - | 1 | 1 | ea | 청소 | 기존 |

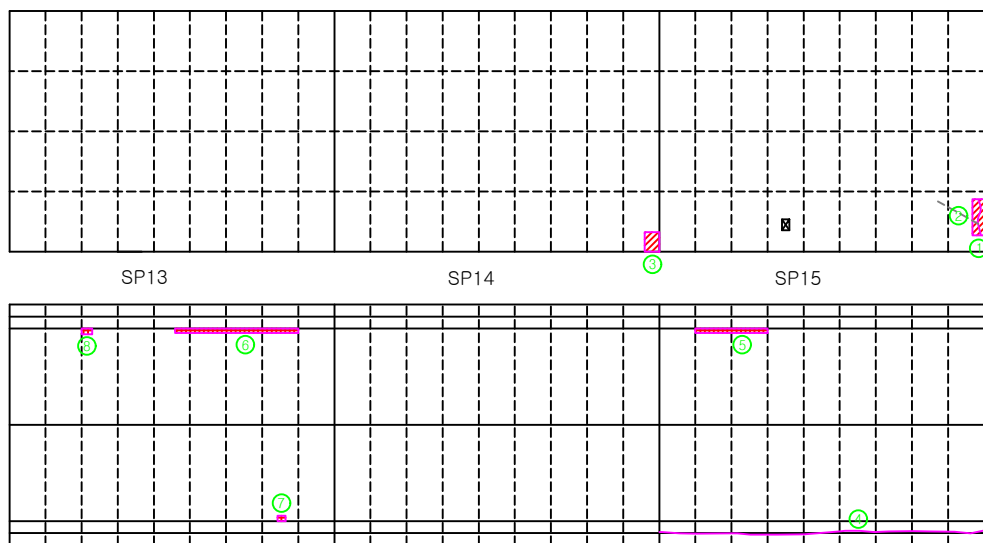
| 위치 | SPAN 13 ~ SPAN 15 | 도면 번호 | 05 | 관리주체 | 수원국토관리사무소 | 점검기관 | (주)동우기술단 | |

| 연번 | 구분 | 위치 | 손상내용 | 손상현황 | | | | | 보수방안 | 비고 |
|---|---|---|---|---|---|---|---|---|---|---|
| 1 | LC | 천장부 | 균열 | 0.1 | 2.4 | 1 | 2.40 | m | 표면처리 | 신규 |
| 2 | RW | 타일부 | 타일들뜸 | - | - | 21 | 21 | ea | 타일 재설치 | 기존 |
| 3 | RC | 천장부 | 균열 | 0.1 | 2.0 | 1 | 2.00 | m | 표면처리 | 신규 |
| 5 | RW | 타일부 | 타일탈락 | - | - | 3 | 3 | ea | 타일 재설치 | 기존 |
| 8 | B | 포장면 | 파손 | 0.2 | 0.5 | 1 | 0.10 | m2 | 단면복구 | 기존 |
| 12 | B | 포장면 | 파손 | 0.3 | 3.5 | 1 | 1.05 | m2 | 단면복구 | 기존 |

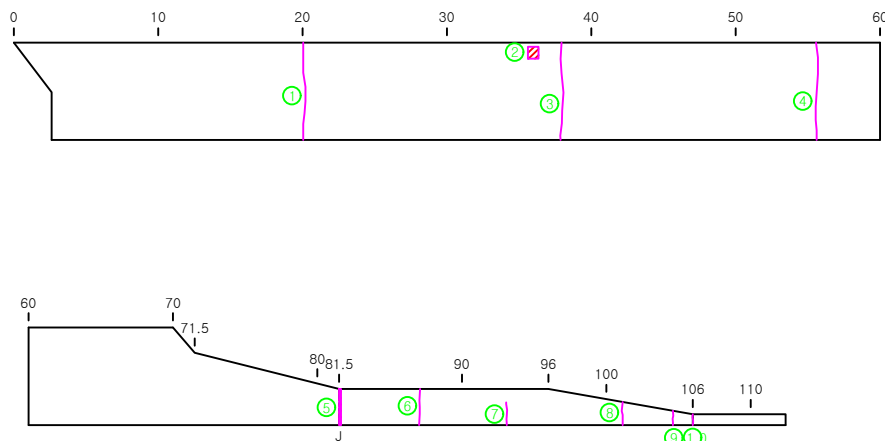
| ID | 진입부 | 옹벽 |

| 연번 | 구분 | 위치 | 손상내용 | 손상현황 | | | | | 보수방안 | 비고 |
|---|---|---|---|---|---|---|---|---|---|---|
| 1 | 시점우측 | 옹벽 | 균열 | 1.0 | 2.1 | 1 | 2.10 | m | 주의관찰 | 기존 |
| 4 | 시점우측 | 옹벽 | 균열 | 0.2 | 0.6 | 1 | 0.60 | m | 주의관찰 | 신규 |
| 12 | 시점우측 | 옹벽 | 균열 | 0.1 | 0.6 | 1 | 0.60 | m | 주의관찰 | 기존 |

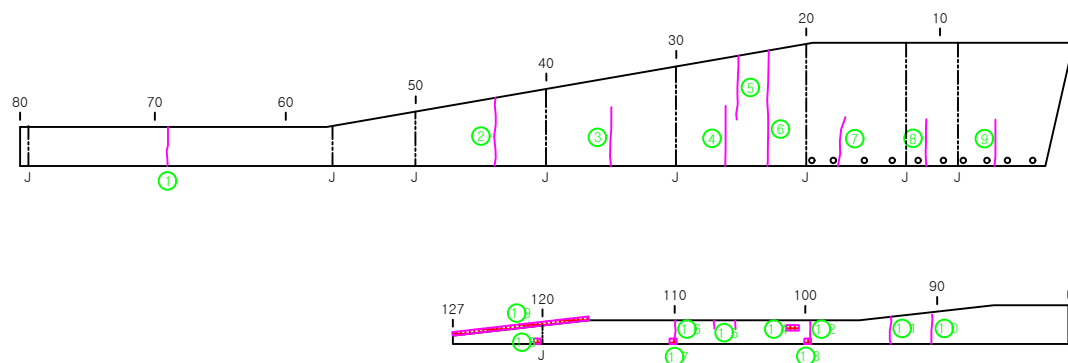
| 위치 | 진출부 옹벽 | 도면 번호 | 20 | 관리주체 | 수원국토관리사무소 | 점검기관 | (주)동우기술단 |

| 연번 | 구분 | 위치 | 손상내용 | 손상현황 | | | | | 보수방안 | 비고 |
|---|---|---|---|---|---|---|---|---|---|---|
| 1 | 종점우측 | 옹벽 | 균열 | 0.3 | 3.1 | 1 | 3.10 | m | 주의관찰 | 기존 |
| 2 | 종점우측 | 옹벽 | 균열 | 0.3 | 5.2 | 1 | 5.20 | m | 주의관찰 | 기존 |
| 6 | 종점우측 | 옹벽 | 균열 | 0.3 | 9.0 | 1 | 9.00 | m | 주의관찰 | 기존 |
| 8 | 종점우측 | 옹벽 | 균열 | 0.2 | 0.5 | 1 | 0.50 | m | - | 보수 |
| 21 | 종점우측 | 옹벽 | 균열 | 0.2 | 8.5 | 1 | 8.50 | m | - | 보수 |
