## 오천터널-하행선

| 관<br>리<br>기<br>관 | 국토교통부<br>수원국토관리사무소 | 용역명 | 국도42호선 북하IC교 외 6개소 정밀점검 | 구조물명 | 오천터널-하행선 | 축척 | NONE | 일자 | 도면번호 |

| 터널명 | 오천터널(하) | 터널 형식 | NATM 터널 | 용역명 | 2017년도 태안지하차도 등 10개소 정밀점검 기술용역 | | |

## 손상현황 내역서

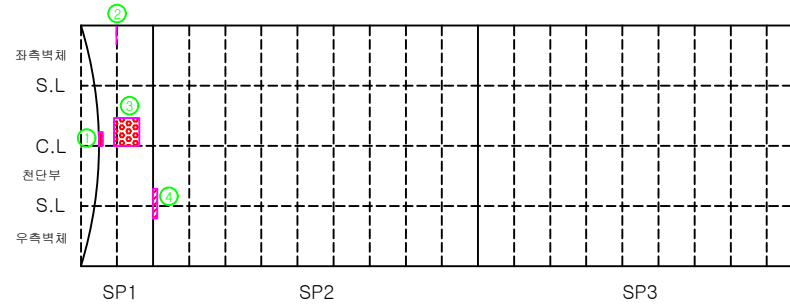
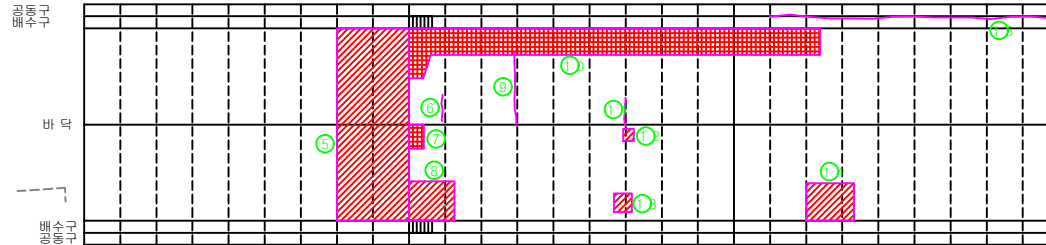
| 손상<br>번호 | 손 상 현 황 | 손상규모 | | | 손상물량 | 비고 |
|---|---|---|---|---|---|---|
| 1 | 조인트 파손 | 0.1 m | 0.4 m | 1 | 0.04 m <sup>2</sup> | |
| 2 | 타일 균열 | | | 7 | 7.00 EA | |
| 3 | 타일 균열 및 백태 | | | 9 | 9.00 EA | |
| 4 | 조인트 마감불량 | | 2.0 m | 1 | 2.00 m | |
| 5 | 포장 보수불량 및 파손<br>(아스팔트) | 2.0 m | 7.0 m | 1 | 14.00 m <sup>2</sup> | |
| 6 | 포장 균열 | | 1.2 m | 1 | 1.20 m | |
| 7 | 포장 파손 | 0.5 m | 1.2 m | 1 | 0.60 m <sup>2</sup> | |
| 8 | 포장 파손 | 1.5 m | 1.5 m | 1 | 2.25 m <sup>2</sup> | |
| 9 | 포장 균열 | | 2.5 m | 1 | 2.50 m | |
| 10 | 포장 파손 | 0.7 m | 0.5 m | 1 | 0.35 m <sup>2</sup> | |
| 11 | 포장 균열 | | 1.0 m | 1 | 1.00 m | |
| 12 | 포장 파손 | 0.8 m | 0.4 m | 1 | 0.32 m <sup>2</sup> | |
| 13 | 포장 파손 | 1.0 m | 0.7 m | 1 | 0.70 m <sup>2</sup> | |
| 14 | 포장 파손 | 1.5 m | 1.2 m | 1 | 1.80 m <sup>2</sup> | |
| 15 | 공동구 플드조인트 균열 | 1.0 mm | 9.0 m | 1 | 9.00 m | |

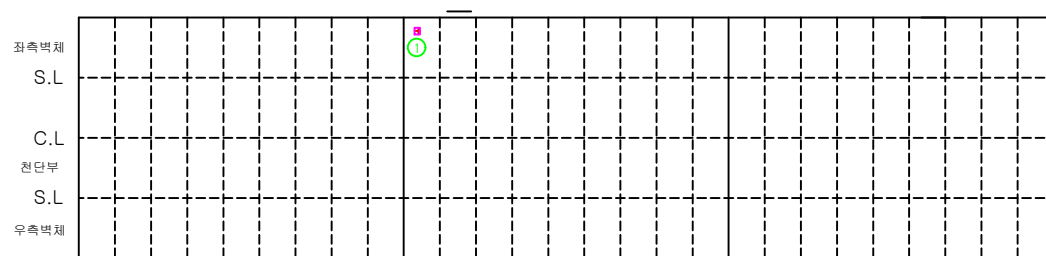
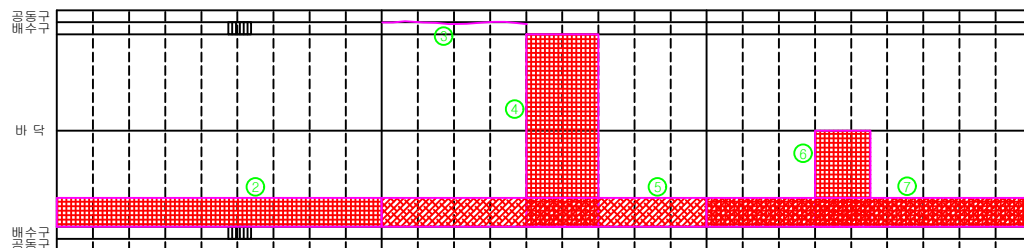
| 위치 | SPAN 7 ~ SPAN 9 | 도면 번호 | 03 | 관리주체 | 수원국토관리사무소 | 점검기관 | (주)동우기술단 |

| 연번 | 구분 | 위치 | 손상내용 | 손상현황 | | | | | 보수방안 | 비고 |
|---|---|---|---|---|---|---|---|---|---|---|
| 1 | RW | 타일부 | 타일파손 | - | - | 1 | 1 | ea | 타일 재설치 | 신규 |
| 2 | LW | 타일부 | 타일파손 | - | - | 2 | 2 | ea | 타일 재설치 | 기존 |
| 3 | B | 배수시설 | 노건 토사퇴적 | 0.3 | 8.9 | 1 | 2.67 | m2 | 청소 | 신규 |
| 4 | B | 배수시설 | 노건 토사퇴적 | 0.5 | 8.9 | 1 | 4.45 | m2 | 청소 | 신규 |
| 5 | B | 배수시설 | 배수구 토사퇴적 | 0.9 | 0.1 | 1 | 0.10 | m3 | 청소 | 신규 |
| 6 | B | 포장면 | 파손 | 1.0 | 7.0 | 1 | 7.00 | m2 | - | 보수 |
| 7 | B | 공동구 | 덜개균열 | - | - | 4 | 4 | ea | 재설치 | 신규 |
| 8 | B | 배수시설 | 노건 토사퇴적 | 0.3 | 9.0 | 1 | 2.70 | m2 | 청소 | 신규 |
| 9 | B | 배수시설 | 노건 토사퇴적 | 0.5 | 9.0 | 1 | 4.50 | m2 | 청소 | 신규 |
| 10 | B | 공동구 | 철근부식 | 0.2 | 0.4 | 1 | 0.08 | m2 | 주의관찰 | 신규 |
| 11 | B | 공동구 | 충분리 | 0.2 | 4.0 | 1 | 0.80 | m2 | 주의관찰 | 신규 |
| 12 | B | 포장면 | 파손 | 2.0 | 7.0 | 1 | 14.00 | m2 | - | 보수 |
| 13 | B | 포장면 | 파손 | 1.0 | 9.0 | 1 | 9.00 | m2 | - | 보수 |
| 14 | B | 공동구 | 덜개균열 | - | - | 1 | 1 | ea | 재설치 | 신규 |
| 15 | B | 공동구 | 덜개파손 | - | - | 1 | 1 | ea | 재설치 | 신규 |
| 16 | B | 배수시설 | 노건 토사퇴적 | 0.3 | 8.9 | 1 | 2.67 | m2 | 청소 | 신규 |
| 17 | B | 배수시설 | 노건 토사퇴적 | 0.5 | 8.9 | 1 | 4.45 | m2 | 청소 | 신규 |
| 18 | B | 포장면 | 파손 | 1.5 | 3.0 | 1 | 4.50 | m2 | - | 보수 |
| 19 | B | 포장면 | 파손 | 1.0 | 9.0 | 1 | 9.00 | m2 | - | 보수 |
| 20 | B | 포장면 | 균열 | - | 2.0 | 1 | 2.00 | m | 주의관찰 | 신규 |

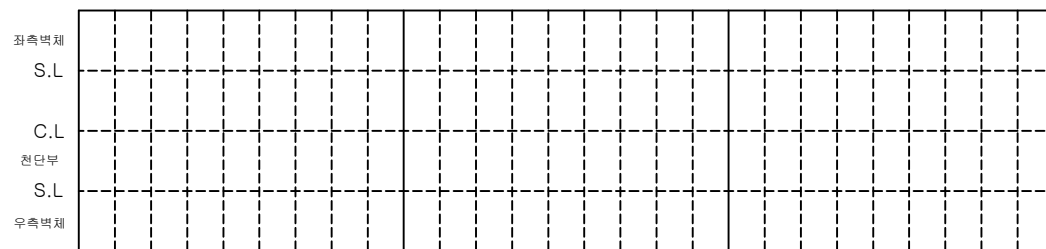
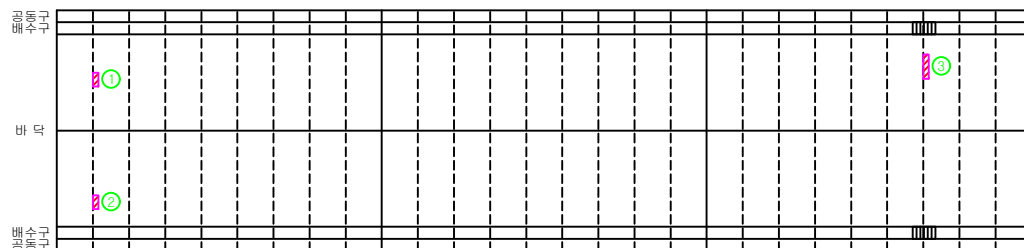
| 위치 | SPAN 16 ~ SPAN 18 | 도면 번호 | 06 | 관리주체 | 수원국토관리사무소 | 점검기관 | (주)동우기술단 | |

| 연번 | 구분 | 위치 | 손상내용 | 손상현황 | | | | | 보수방안 | 비고 |
|---|---|---|---|---|---|---|---|---|---|---|
| 1 | B | 배수시설 | 노건 토사퇴적 | 0.3 | 9.0 | 1 | 2.70 | m2 | 청소 | 신규 |
| 2 | B | 배수시설 | 노건 토사퇴적 | 0.5 | 9.0 | 1 | 4.50 | m2 | 청소 | 신규 |
| 3 | B | 공동구 | 덮개파손 | - | - | 3 | 3 | ea | 재설치 | 신규 |
| 4 | B | 공동구 | 충분리 | 0.1 | 2.2 | 1 | 0.22 | m2 | 주의관찰 | 신규 |
| 5 | B | 포장면 | 파손 | 0.1 | 0.5 | 1 | 0.05 | m2 | 단면복구 | 신규 |
| 6 | B | 포장면 | 파손 | 0.1 | 0.4 | 1 | 0.04 | m2 | 단면복구 | 기존 |
| 7 | B | 포장면 | 파손 | 0.1 | 0.2 | 1 | 0.02 | m2 | 단면복구 | 신규 |
| 8 | B | 포장면 | 파손 | 0.1 | 0.6 | 1 | 0.06 | m2 | 단면복구 | 신규 |
| 9 | B | 포장면 | 파손 | 0.1 | 0.3 | 1 | 0.03 | m2 | 단면복구 | 신규 |
| 10 | B | 포장면 | 파손 | 0.1 | 0.4 | 1 | 0.04 | m2 | 단면복구 | 기존 |
| 11 | B | 포장면 | 박리 | 0.4 | 3.0 | 1 | 1.20 | m2 | 단면복구 | 신규 |
| 12 | B | 공동구 | 덮개파손 | - | - | 4 | 4 | ea | 재설치 | 신규 |
| 13 | B | 배수시설 | 노건 토사퇴적 | 0.3 | 9.0 | 1 | 2.70 | m2 | 청소 | 신규 |
| 14 | B | 배수시설 | 노건 토사퇴적 | 0.5 | 9.0 | 1 | 4.50 | m2 | 청소 | 신규 |
| 15 | B | 공동구 | 파손 | 0.1 | 0.1 | 1 | 0.01 | m2 | 주의관찰 | 신규 |
| 16 | B | 공동구 | 덮개균열 | - | - | 1 | 1 | ea | 재설치 | 신규 |
| 17 | B | 공동구 | 덮개균열 | - | - | 1 | 1 | ea | 재설치 | 신규 |
| 18 | B | 배수시설 | 노건 토사퇴적 | 0.3 | 9.0 | 1 | 2.70 | m2 | 청소 | 신규 |
| 19 | B | 배수시설 | 노건 토사퇴적 | 0.5 | 9.0 | 1 | 4.50 | m2 | 청소 | 신규 |
| 20 | B | 공동구 | 충분리 | 0.1 | 6.0 | 1 | 0.60 | m2 | 주의관찰 | 신규 |
| 21 | B | 배수시설 | 배수구 토사퇴적 | 0.9 | 0.1 | 1 | 0.10 | m3 | 청소 | 신규 |
| 22 | B | 포장면 | 파손 | 0.2 | 1.0 | 1 | 0.20 | m2 | 단면복구 | 기존 |
| 23 | B | 포장면 | 망상균열 | 0.3 | 3.0 | 1 | 0.90 | m2 | 주의관찰 | 신규 |
| 24 | B | 포장면 | 망상균열 | 0.6 | 3.0 | 1 | 1.80 | m2 | 주의관찰 | 신규 |
| 25 | B | 배수시설 | 배수구 토사퇴적 | 0.9 | 0.1 | 1 | 0.10 | m3 | 청소 | 신규 |

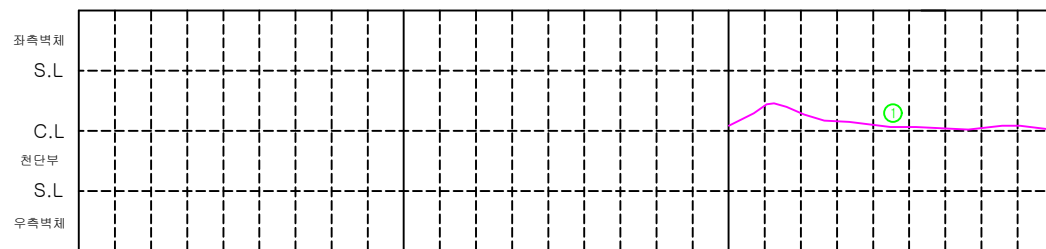
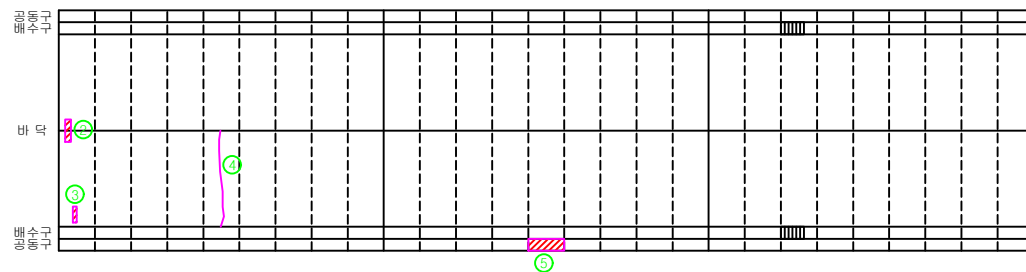
| 위치 | SPAN 22 ~ SPAN 24 | 도면 번호 | 08 | 관리주체 | 수원국토관리사무소 | 점검기관 | (주)동우기술단 |

| 연번 | 구분 | 위치 | 손상내용 | 손상현황 | | | | | 보수방안 | 비고 |
|---|---|---|---|---|---|---|---|---|---|---|
| 1 | LC | 천장부 | 균열 | 0.1 | 9.0 | 1 | 9.00 | m | 표면처리 | 기존 |
| 2 | LW | 측벽부 | 물탈탈락 | 0.1 | 0.7 | 1 | 0.07 | m2 | 단면복구 | 신규 |
| 3 | B | 배수시설 | 노건 토사퇴적 | 0.3 | 9.0 | 1 | 2.70 | m2 | 청소 | 신규 |
| 4 | B | 배수시설 | 노건 토사퇴적 | 0.5 | 9.0 | 1 | 4.50 | m2 | 청소 | 신규 |
| 5 | B | 공동구 | 균열 | 0.3 | 1.0 | 1 | 1.00 | m | 주의관찰 | 신규 |
| 6 | B | 포장면 | 파손 | 0.3 | 0.3 | 1 | 0.09 | m2 | 단면복구 | 신규 |
| 7 | B | 포장면 | 파손 | 0.1 | 0.6 | 1 | 0.06 | m2 | 단면복구 | 기존 |
| 9 | B | 포장면 | 균열 | - | 3.5 | 1 | 3.50 | m | 주의관찰 | 기존 |
| 13 | B | 공동구 | 균열 | 0.5 | 3.0 | 1 | 3.00 | m | 주의관찰 | 신규 |
| 16 | B | 공동구 | 덜개파손 | - | - | 2 | 2 | ea | 재설치 | 기존 |
| 17 | B | 공동구 | 균열 | 1.0 | 3.0 | 1 | 3.00 | m | 주의관찰 | 신규 |
| 24 | B | 공동구 | 균열 | 1.0 | 3.0 | 1 | 3.00 | m | 주의관찰 | 신규 |

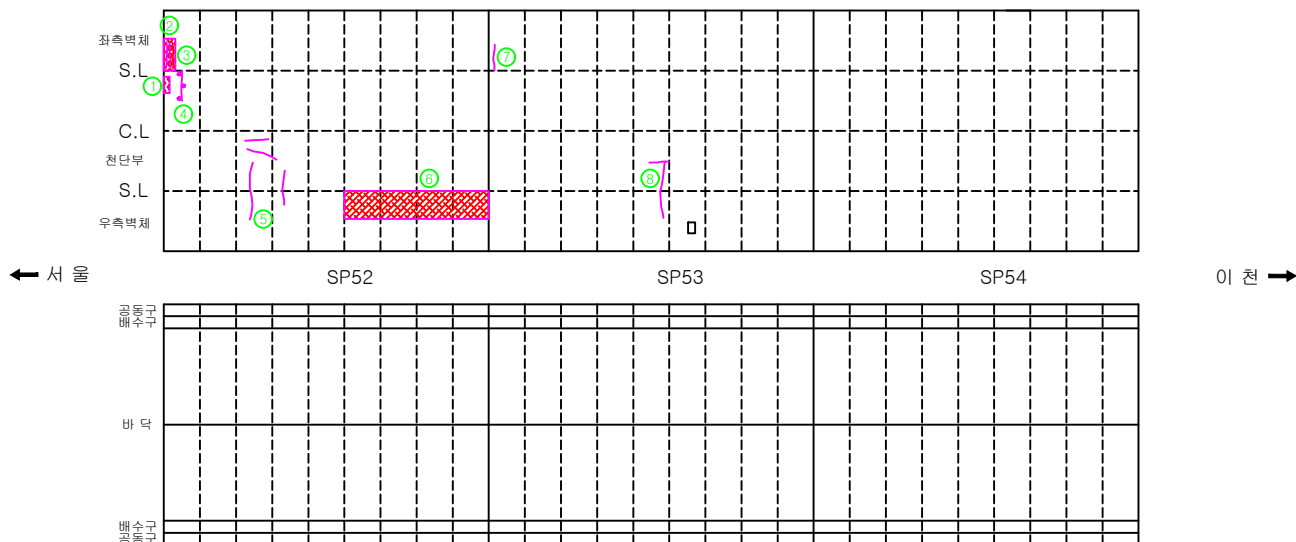
| 위 치 | SPAN 52 ~ SPAN 54 | 도면 번호 | 18(1/2) | 관리주체 | 수원국토관리사무소 | 점검기관 | (주)동우기술단 |

| 연번 | 구분 | 위치 | 손상내용 | 손상현황 | | | | | 보수방안 | 비고 |
|---|---|---|---|---|---|---|---|---|---|---|
| 1 | LW | 타일부 | 타일균열 | - | 1.0 | 34 | 34 | ea | 주의관찰 | 기존 |
| 3 | LC | 천장부 | 균열백태 | - | 1.0 | 1 | 1.00 | m | 표면처리 | 기존 |
| 4 | RC | 천장부 | 균열 | 0.1 | 1.0 | 2 | 2.00 | m | 표면처리 | 신규 |
| 5 | RC | 천장부 | 균열 | 0.1 | 0.6 | 1 | 0.60 | m | 표면처리 | 신규 |
| 6 | RC | 천장부 | 균열 | 0.1 | 1.6 | 1 | 1.60 | m | 표면처리 | 신규 |
| 7 | RC | 천장부 | 균열 | 0.1 | 6.5 | 1 | 6.50 | m | 표면처리 | 기존 |
| 8 | LC | 천장부 | 균열 | 0.1 | 1.0 | 1 | 1.00 | m | 표면처리 | 신규 |
| 9 | LC | 천장부 | 균열 | 0.1 | 2.0 | 1 | 2.00 | m | 표면처리 | 신규 |
| 10 | RC | 천장부 | 균열 | 0.1 | 0.6 | 2 | 1.20 | m | 표면처리 | 신규 |
| 11 | LC | 천장부 | 균열 | 0.1 | 1.7 | 2 | 3.40 | m | 표면처리 | 신규 |
| 12 | RC | 천장부 | 균열 | 0.1 | 1.0 | 2 | 2.00 | m | 표면처리 | 신규 |
| 13 | LC | 천장부 | 균열 | 0.1 | 5.0 | 1 | 5.00 | m | 표면처리 | 신규 |
| 14 | LC | 천장부 | 균열 | 0.1 | 1.0 | 2 | 2.00 | m | 표면처리 | 신규 |
| 15 | RC | 천장부 | 균열 | 0.1 | 0.5 | 1 | 0.50 | m | 표면처리 | 신규 |
| 16 | RC | 천장부 | 균열 | 0.1 | 3.0 | 1 | 3.00 | m | 표면처리 | 기존 |
| 17 | RC | 천장부 | 균열 | 0.1 | 0.6 | 2 | 1.20 | m | 표면처리 | 신규 |
| 18 | RC | 천장부 | 균열 | 0.1 | 4.8 | 1 | 4.80 | m | 표면처리 | 신규 |
| 19 | LC | 천장부 | 균열 | 0.1 | 1.5 | 1 | 1.50 | m | 표면처리 | 신규 |
| 20 | RC | 천장부 | 균열 | 0.1 | 2.0 | 1 | 2.00 | m | 표면처리 | 신규 |
| 21 | RC | 천장부 | 균열 | 0.1 | 1.6 | 1 | 1.60 | m | 표면처리 | 신규 |
| 22 | B | 포장면 | 균열 | - | 4.0 | 1 | 4.00 | m | 주의관찰 | 신규 |
| 23 | B | 포장면 | 균열 | - | 1.5 | 1 | 1.50 | m | 주의관찰 | 신규 |
| 24 | B | 포장면 | 균열 | - | 1.5 | 1 | 1.50 | m | 주의관찰 | 신규 |
| 26 | B | 포장면 | 균열 | - | 1.5 | 1 | 1.50 | m | 주의관찰 | 신규 |
| 27 | B | 포장면 | 균열 | - | 0.5 | 1 | 0.50 | m | 주의관찰 | 신규 |
| 29 | B | 포장면 | 균열 | - | 9.0 | 2 | 18.00 | m | 주의관찰 | 신규 |
| 32 | B | 포장면 | 균열 | - | 4.0 | 1 | 4.00 | m | 주의관찰 | 신규 |
| 34 | B | 포장면 | 균열 | - | 1.6 | 1 | 1.60 | m | 주의관찰 | 신규 |
