성남 ~ 장호원 도로건설공사 [제4공구]

# 안전점검 종합보고서

2018. 02.

사단  
법인 한국건설안전협회

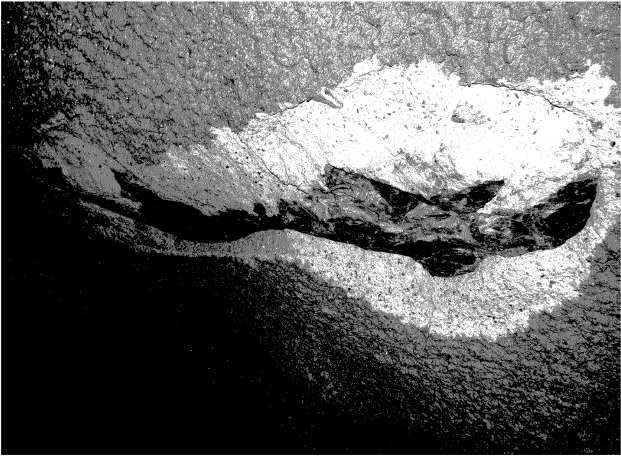
㉠ 슛크리트의 균열 및 탈락이 발생한 부분은 암반 표면이 매끈하여 부착력을 감소시키고, 또 주변의 암반면보다 돌출됨에 따라 응력집중이 일어난 것으로 판단됨.

㉡ 이와 같이 슛크리트의 부착환경이 불리한 조건하에서 여러 차례의 반복적인 발파진동을 가함으로써 균열과 박리현상이 발생하였으며, 부착조건이 취약한 부분에서 탈락현상이 일어난 것으로 추정됨.

| 점검내용 | STA.3+480 ~ 3+510 구간의 터널 천단부에서 국부적으로 슛크리트의 균열 및 탈락 현상 |
| | 슛크리트 탈락 |

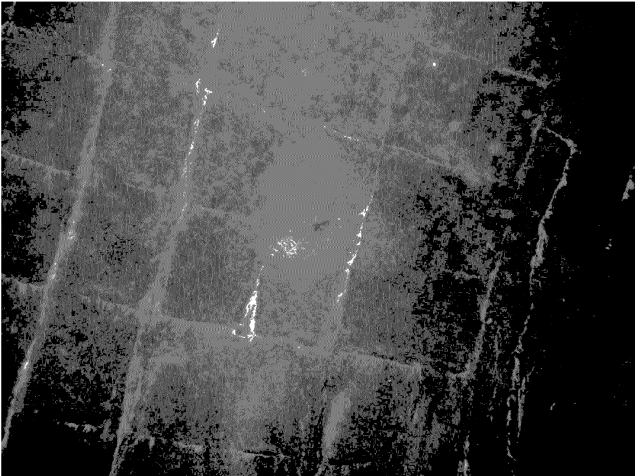
## 2) 정개터널(하행선) STA.3+290 천단부 누수 및 균열부 백태현상이 발생

| 점검내용 | 천단부 숏크리트<br>누수 및 균열부 백태현상이 발생 |
| | 천단부 숏크리트 누수 및 균열부 백태현상 발생 |

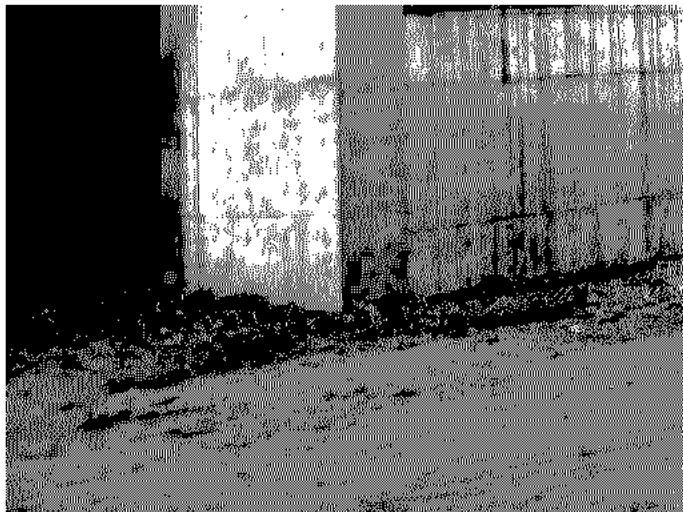
## 3) 도봉1교 A1구체 날개벽 우수에 의한 침식 및 세굴 발생

| | 토사를 성토하여 보수를 완료 |

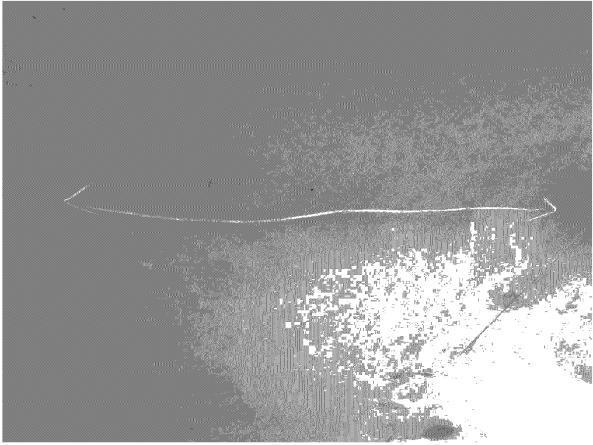
## 2) 봉현터널 천단부 균열발생

| 점검내용 | 천단부 균열발생 |
| | 천단부 콘크리트 라이닝 균열발생 |

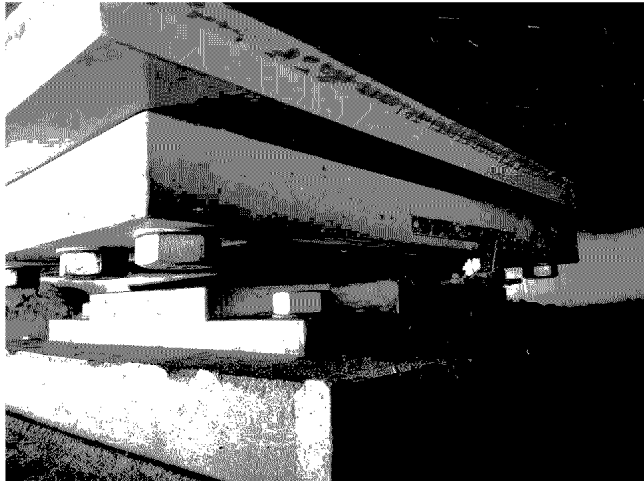
## 4) 수하3교 받침 도장 탈락

| 점검내용 | 도장 부식 및 노후화로 인한 탈락 |
| | 하부 플레이트 도장 탈락 |

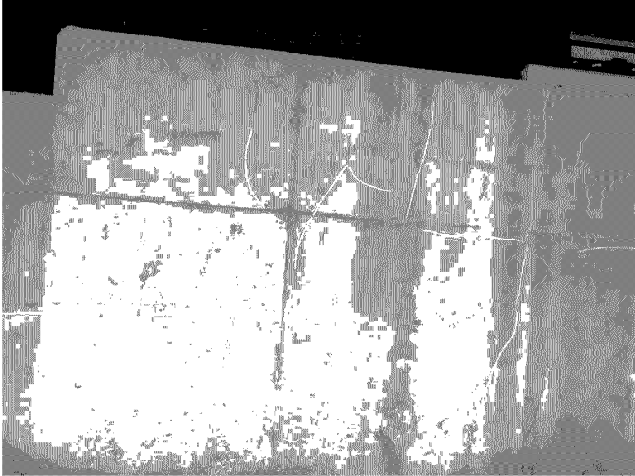
| 점검내용 | 교대 균열발생 |
| | 교대 균열 발생 |

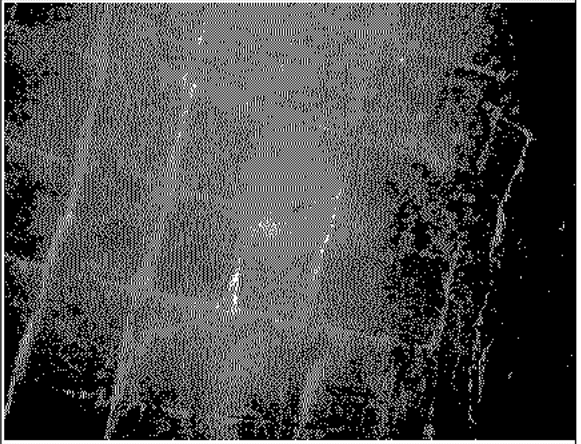
i) 하행선 슛크리트 시공 상태는 전반적으로 양호하였으며, 슛크리트 두께 측정 결과도 설계치(T=40.0cm) 이상을 만족하는 것으로 나타났으나, STA.3+290~320 구간의 천단부와 좌우 측벽 일부에는 균열부 백태 및 누수가 발생되어 있는 것으로 조사되었다.

| <p>[정개터널]숏크리트 누수 발생부 유도배수 처리 상태(상행선:STA.3+260)</p> | <p>[정개터널]천단부 숏크리트 누수 및 균열부 백태발생 상태(하행선:STA.3+290)</p> |

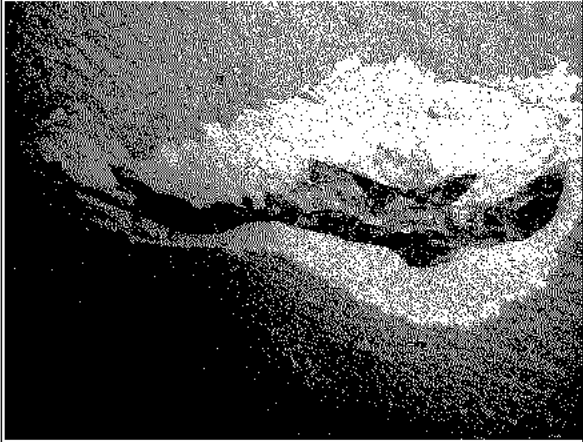
㉠ STA.3+480 ~ 3+510 구간의 터널 천단부에서 국부적으로 슛크리트의 균열 및 탈락 현상이 발생함.

㉟ 이 구간에 대한 슛크리트의 균열 및 탈락현상은 터널 굴착단면의 응력이나 변위에 의한 것이 아니라 슛크리트의 부착 조건이 상대적으로 불리한 부분에서 반복적인 진동에 의해 발생한 것으로 추정됨.

| <p>[정개터널]숏크리트 탈락발생 상태(상행선) STA.3+480~3+510 : A=0.5×1.0m²</p> | <p>[도봉1교]A1 구체 수직균열 발생 상태</p> |

㊸ 따라서 슛크리트의 균열부에 대하여 암반면과의 분리여부를 조사한부 들뜬 부분에 대해서만 제거하고 정상적인 후속공정을 진행해도 터널의 전반적인 안정성에는 문제가 없을 것으로 판단됨.

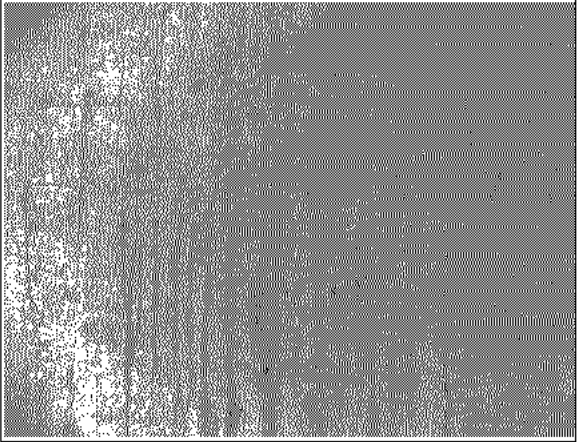
신대1교 및 신대2교의 기 시공된 교대에 대한 외관 조사결과, 구체 전면 및 배면에 폭 0.2mm 정도의 균열이 다수 발견되었다. 일부 수직 관통된 것으로 확인되었다. 이 균열의 발생시기, 폭, 형태 등을 종합해보면 콘크리트 타설 초기에 발생한 시멘트 수화열 및 콘크리트 건조수축에 의한 비구조적인 균열로 추정되는바, 균열의 진행성 여부를 추적하여 균열이 정지된 시점에서 균열의 폭에 따른 적절한 공법(표면처리, 주입공법)을 적용하여 보수가 요구된다.

| <p>[도봉1교]A1구체 날개벽 주변 침식발생 상태</p> | <p>[신대1교]A1구체 전면 균열발생 상태 (폭 : 0.1mm, 길이 : 1.5m)</p> |

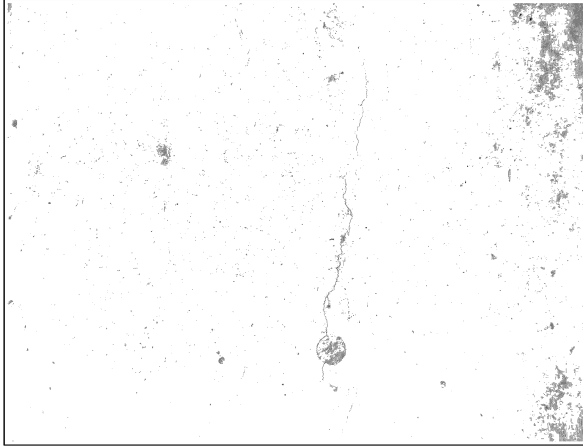
[신대1교] A2구체 전면 균열발생 상태  
(폭 : 0.1mm, 길이 : 1.5m)

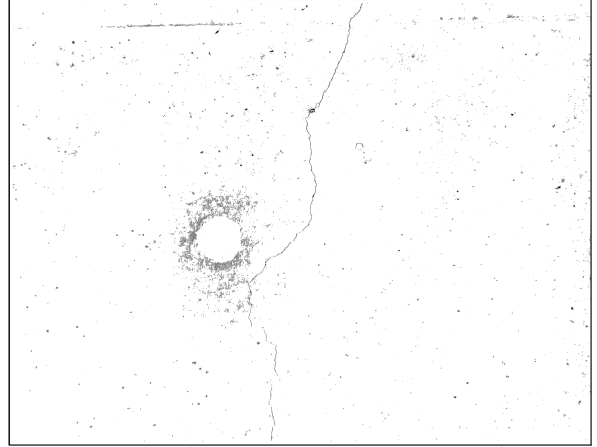
[신대2교]A2구체 전면 균열발생 상태  
(하행선, 폭:0.2mm, 길이:4.5m)

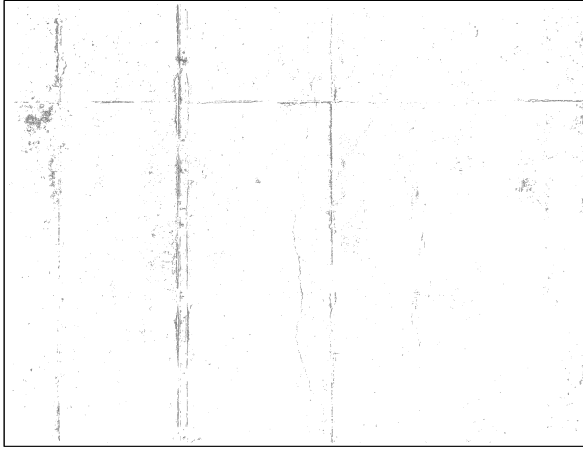
[신대2교]A2구체 전면 균열발생 상태  
(하행선, 폭:0.2mm, 길이:4.1m)

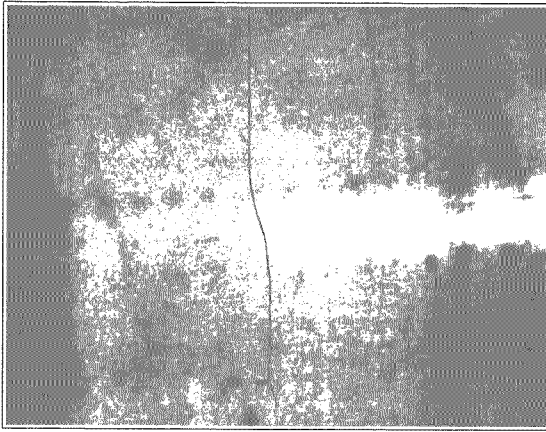
| <p>[정개터널]콘크리트라이닝 균열발생 상태<br/>(상행선:STA.2+720, 천단부)</p> | <p>[정개터널]콘크리트라이닝 균열발생 상태<br/>(하행선:STA.4+220, 천단부)</p> |

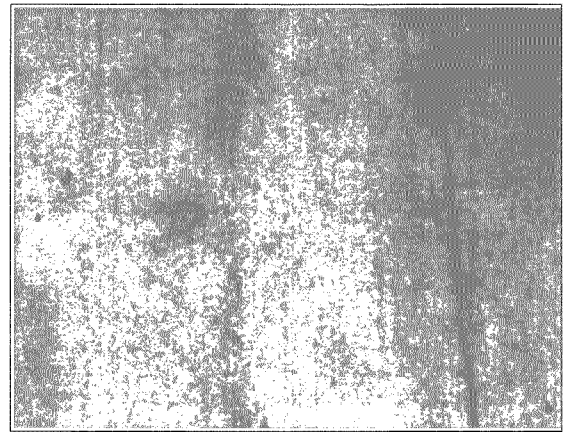
[도봉2교]시정교대 벽체 전면 균열보수 상태  
(표면보수)

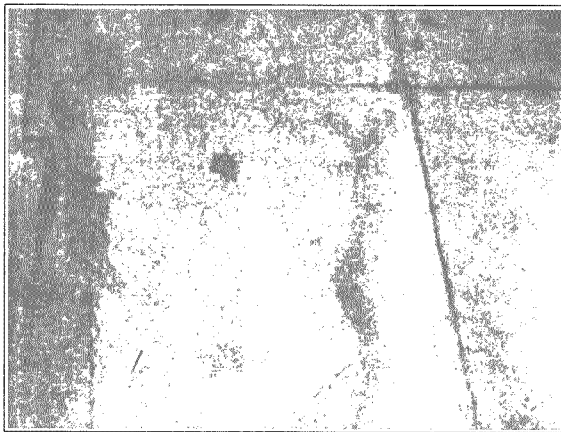
[도봉2교]종점교대 벽체 전면 수직균열 상태  
(CW≒0.2mm)

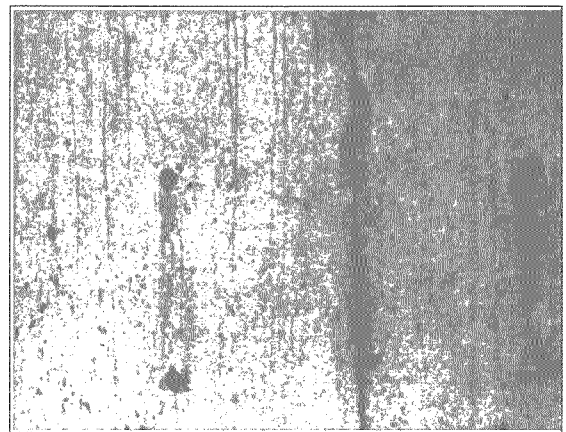
[램프F교]종점교대 벽체 전면 수직균열 상태  
(CW≒0.3mm)

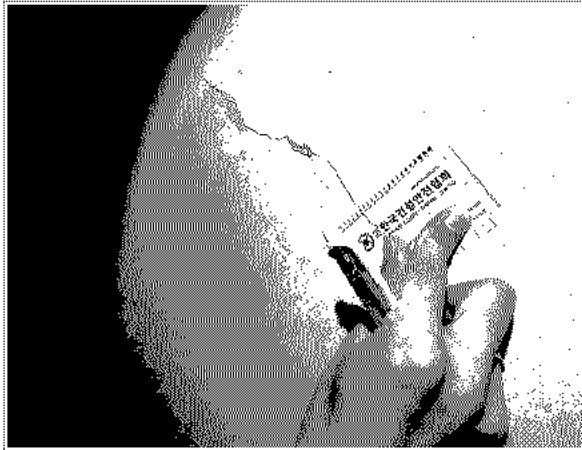
터널 천단부 종방향 균열 상태 확인
