# 제 1 장 정밀안전점검 개요

수하3교(상)의 정밀안전점검 과업수행 흐름도는 다음과 같다.

과업대상 부재에 대한 정밀 외관조사 결과, 일부 부재에 균열, 망상균열, 백태, 철근노출, 도장들뜸 등이 조사되었으나, 기 발생된 손상에 대하여 보수가 완료된 것으로 확인되었다.. 점검대상 교량인 수하3교(성남방향)에 대하여 “안전점검 및 정밀안전진단 세부지침”에 의거 현재 교량의 상태를 판단한 결과, 외관상태는 안전성을 저해할 만한 손상이 없는 양호한 상태이며, 비파괴시험 결과 콘크리트 압축강도, 철근배근 상태 등은 설계치를 만족하는 것으로 확인되었다.

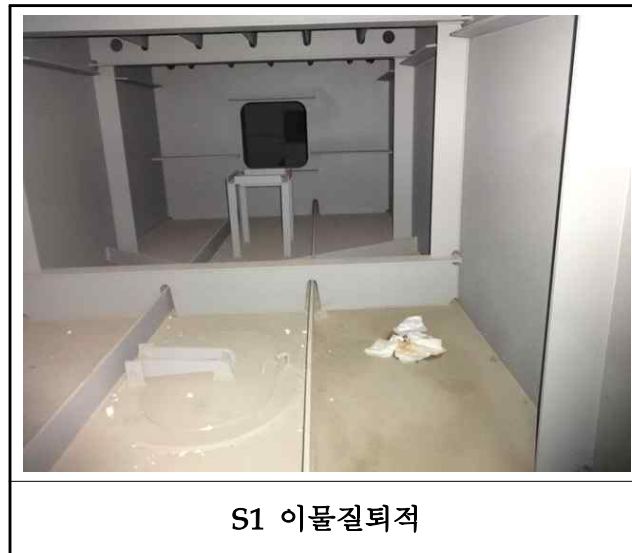
- 거더 내부에 대한 현장조사 결과, 일부 구간에 이물질퇴적이 조사되었다.
- 강재손상은 없는 상태로 접합부의 용접상태와 도장상태 또한 양호한 상태이며, Splice 부 볼트풀림이 없는 양호한 상태로 조사되었다.

S1 이물질퇴적

- 거더에 대하여 기 점검 결과를 토대로 손상 진전여부를 검토한 결과, 거더 외부는 손상이 없는 상태로 확인되었고, 거더 내부의 경우 이물질퇴적이 신규 조사되었다.

- 거더 외부는 안전성에 영향을 미칠만한 손상은 조사되지 않은 상태로 조사되었다.
- 거더 내부에 발생된 이물질퇴적은 청소 등의 정비가 필요하며, 내부는 강재손상이 없는 상태로 접합부의 용접상태와 도장상태 또한 양호한 상태이며, Splice부 볼트풀림이 없는 양호한 상태로 조사되었다.

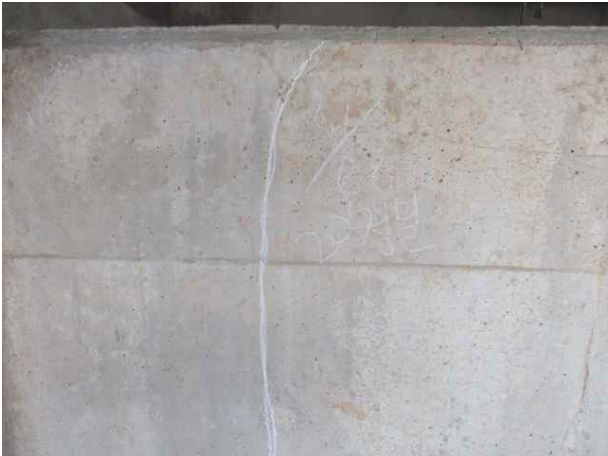
| A1 균열(0.1mm/0.8m) | A1 균열(0.1mm/1.0m) |

- 교대의 구체에서 조사된 균열, 망상균열은 대부분 시공초기 발생한 온도변화 및 건조수축에 의한 소수의 미세균열(0.3mm미만)로서 표면보수를 통한 내구성 확보가 바람직할 것으로 판단된다.
- 조사된 콘크리트 박락의 경우 시공시 마감 미흡에 의한 손상이며, 철근노출의 경우 피복 부족에 의한 손상으로 단면보수, 방청 등의 조치가 필요할 것으로 사료된다.
- 실란트 파손의 경우, 시공 초기 주입미흡에 의한 손상으로, 재충진 등의 유지관리가 요구된다.

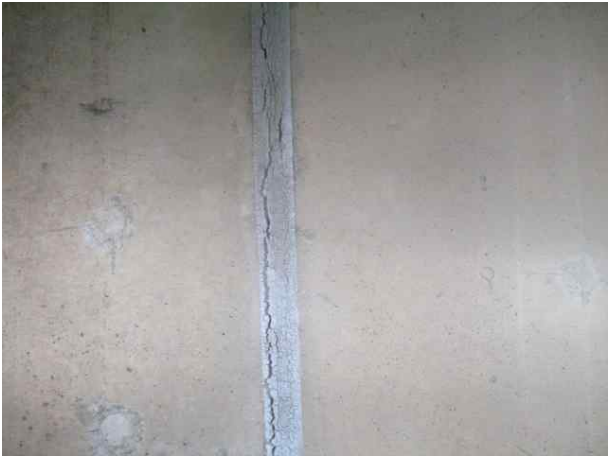
| A1 실란트 파손(2.0m) | A2 망상균열(1.5m×2.0m) |

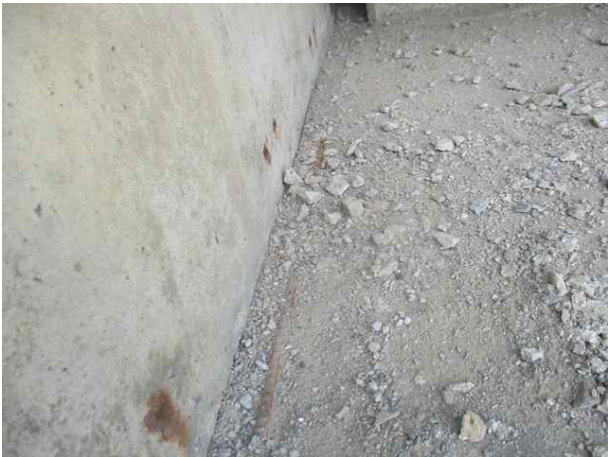
| A2 철근노출(0.5m×0.1m) | A2 콘크리트 박락(1.5m×2.0m) |

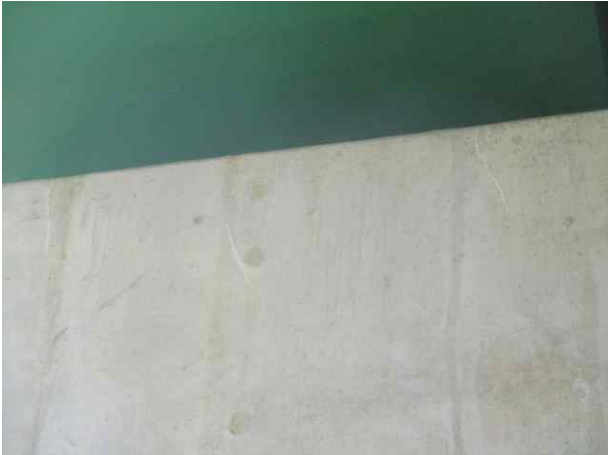
| P1 코핑부 균열(0.2mm/0.3m) | P2 철근노출 (0.1m×0.1m) |

- 교각 코핑 및 기둥부에 발생한 폭 0.3mm미만 균열은 건조수축, 온도변화, 거푸집 조기 탈형 등의 복합적인 원인에 의한 비구조적 소수의 균열로서 표면보수를 실시하여 내구성을 확보가 바람직할 것으로 판단된다.
- 발생한 철근노출은 시공 미흡에 의한 피복부족으로 단면보수, 방청 등의 유지관리가 요구된다.

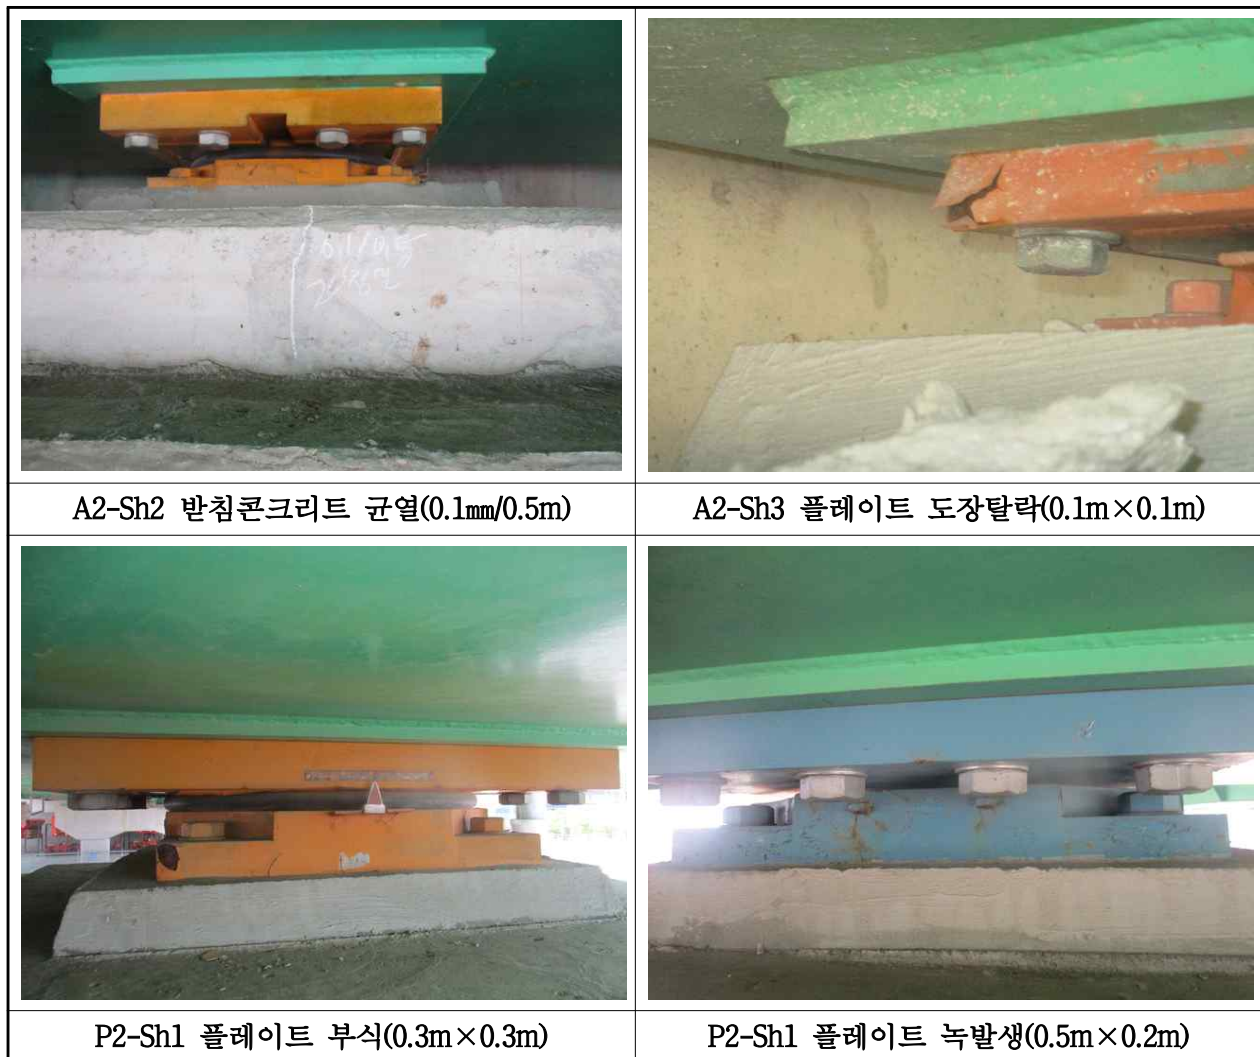
【사진 3.14】 교량받침 손상현황

- 현장조사 결과 기능장애 또는 기능저하를 유발할 손상은 발생하지 않은 상태로, 경미한 본체 부식, 녹발생, 도장탈락, 박리 등이 조사되었으며, 교량받침 받침콘크리트에 폭 0.3mm미만 균열이 국부적으로 조사되었다.

- 교량받침에 대하여 기 점검 결과를 토대로 손상 진전여부를 검토한 결과, 금회 점검시 받침콘크리트 균열, 플레이트 부식, 녹발생, 도장탈락, 도장박리 등의 손상이 신규 조사되었다.

- 플레이트 발생된 부식, 녹발생, 도장탈락, 도장박리 등의 손상은 시공 미흡에 의한 손상으로 손상부는 유지관리를 위하여 재도장이 필요하다.
- 받침콘크리트에서 조사된 균열은 국부적으로 발생된 균열로 현 상태에서 별도의 조치 보다는 유지관리 후 손상진전 및 추가 손상 발생 시 일괄 보수하는 것이 바람직 할 것으로 판단된다.

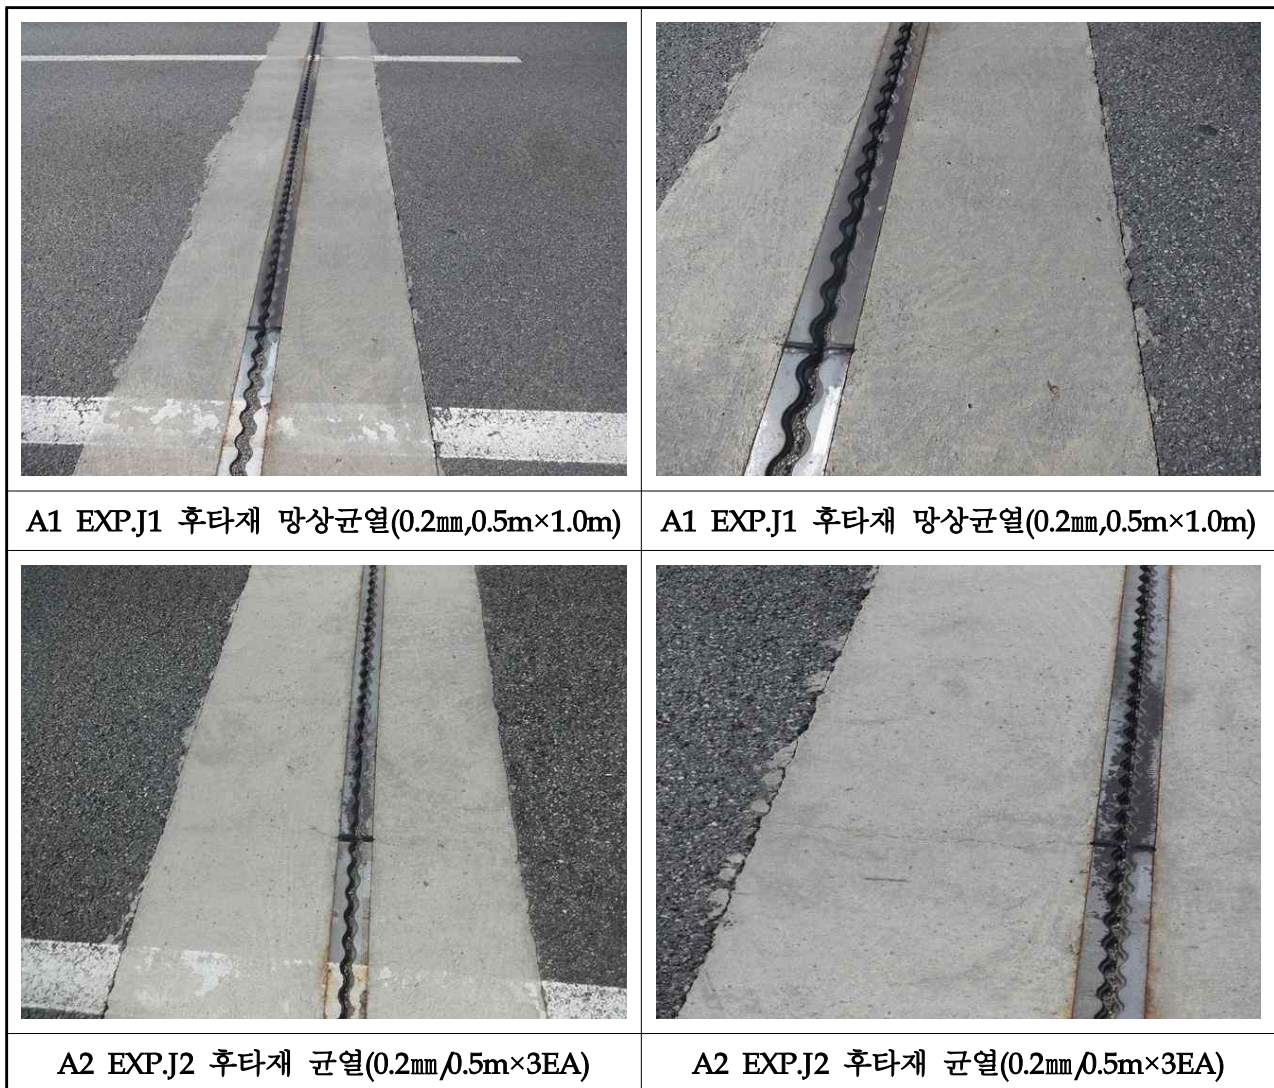
【사진 3.17】 신축이음장치 손상현황

- 신축이음 현장조사 결과, 후타재 균열(0.3mm미만), 후타재 망상균열이 조사되었다.

- 금회 점검에서 신축이음에 대하여 기 점검 결과를 토대로 손상 진전여부를 검토한 결과, 신규 손상인 후타재 균열, 후타재 망상균열이 조사되었다.

- 후타재에 조사된 폭 0.3mm미만 균열 및 망상균열은 건조수축 및 차량반복하중에 의하여 발생한 것으로 표면보수를 통한 유지관리가 필요하다.

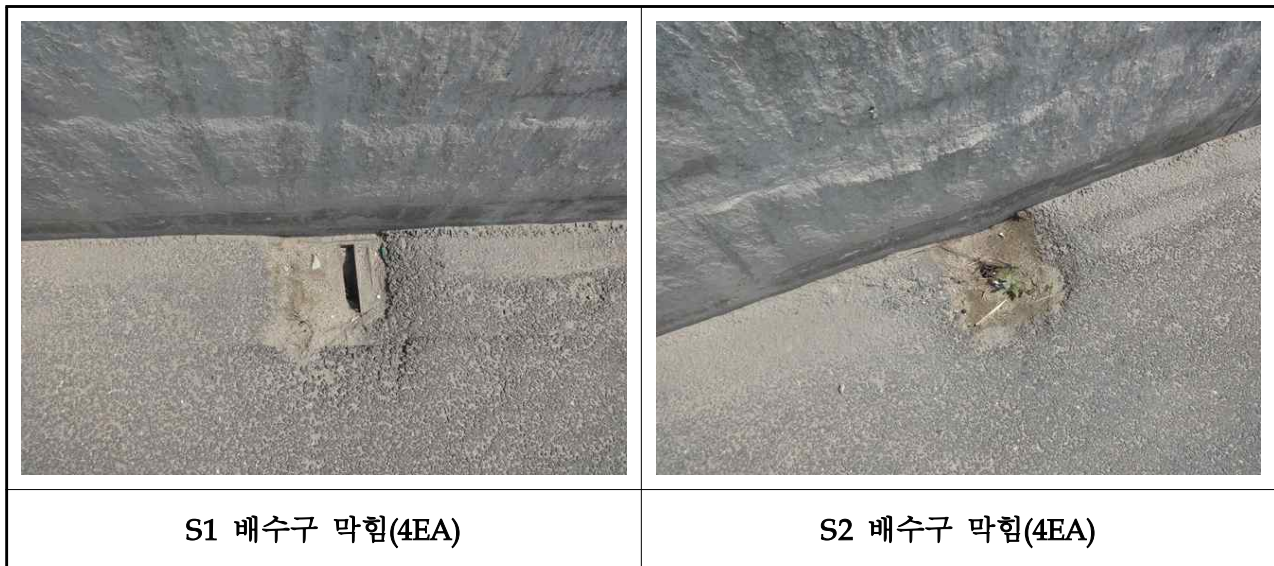
【사진 3.22】 배수시설 손상현황

- 배수시설에 대하여 기 점검 결과를 토대로 손상 진전여부를 검토한 결과, 배수구 막힘이 신규 조사되었다.

- 배수시설에 발생한 배수구 막힘은 공용중 발생한 손상으로 주기적인 청소 등의 정비 등의 유지관리가 요구된다.

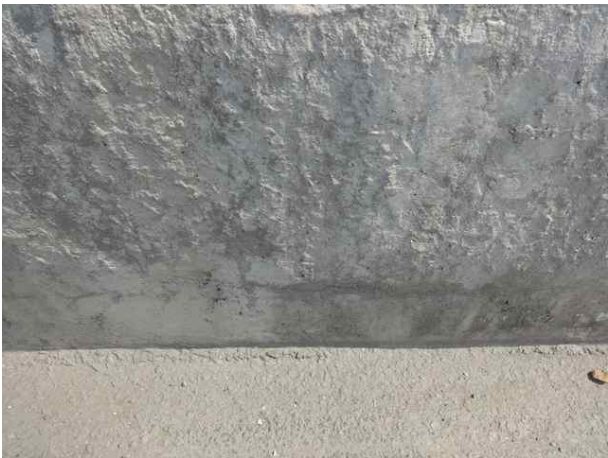
- 방호벽에 대한 현장조사 결과, 초기 점검 이후 균열이 다수 보수되었고, 미 보수된 0.3mm미만 균열이 확인되었다.

| S2 균열(0.2mm/0.6m) | S2 중분대 균열(0.2mm/5.0m) |

- 방호벽 및 중분대에 발생한 폭 0.3mm미만 균열은 건조수축, 온도변화, 거푸집 조기탈형 등의 복합적인 원인에 의한 비구조적 소수의 균열로서 표면보수를 실시하여 내구성을 확보가 바람직할 것으로 판단된다.
