# 제 1 장 정밀안전점검 개요

수하3교(하)의 정밀안전점검 과업수행 흐름도는 다음과 같다.

교량대상 부재에 대한 정밀 외관조사 결과, 일부 부재에 균열, 망상균열, 백태, 도장들뜸 등이 조사되었으나, 기 발생한 손상에 대하여 보수가 완료된 것으로 확인되었다.. 점검대상 교량인 수하3교(장호원방향)에 대하여 “안전점검 및 정밀안전진단 세부지침”에 의거 현재 교량의 상태를 판단한 결과, 외관상태는 안전성을 저해할 만한 손상이 없는 양호한 상태이며, 비파괴시험 결과 콘크리트 압축강도, 철근배근 상태 등은 설계치를 만족하는 것으로 확인되었다.

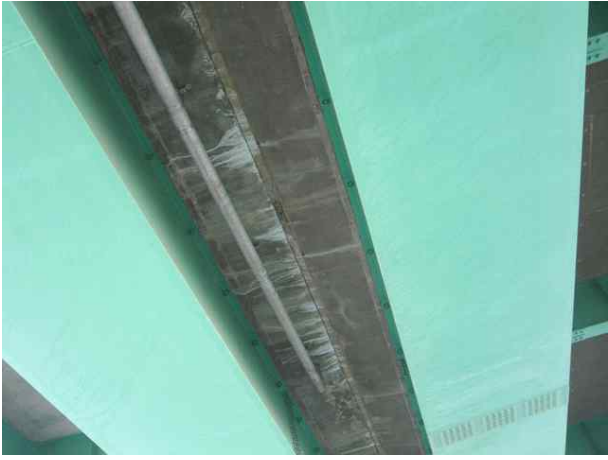
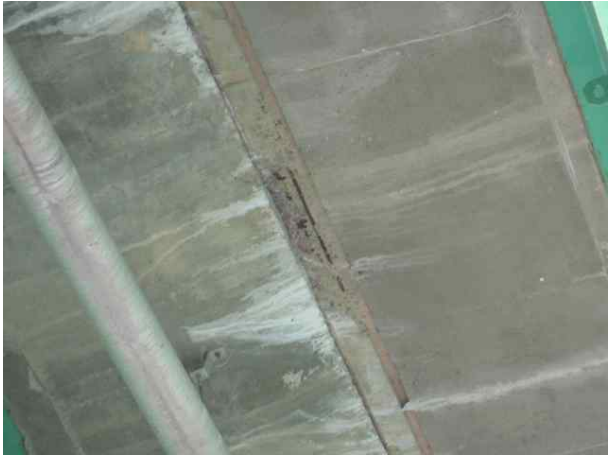
【사진 3.3】 바닥판 손상현황

| S2 바락 및 철근노출(1.0m×0.3m) | S2 바락 및 철근노출(1.0m×0.3m) |

- 조사된 콘크리트 재료분리, 박락, 철근노출의 단면손상은 시공시 마감 미흡, 다짐불량 등의 복합적인 원인에 의한 손상이며, 철근노출의 경우 피복 부족에 의한 손상으로 단면보수, 방청 등의 조치가 필요할 것으로 사료된다.

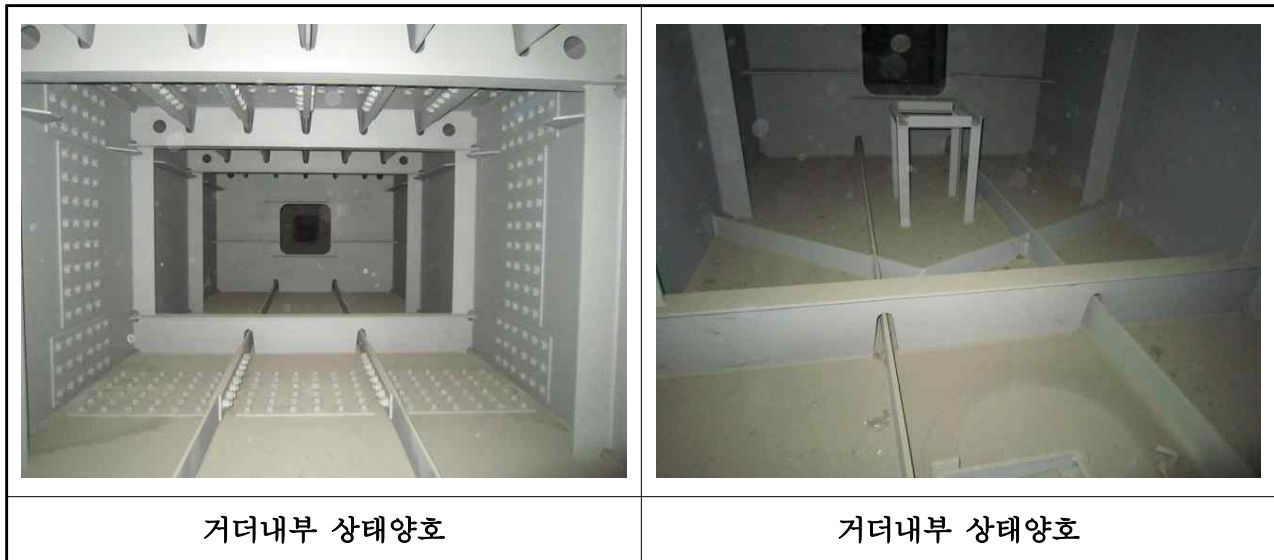
【사진 3.6】 거더 내부 손상현황

- 거더 내부에 대한 현장조사 결과, 특이한 손상이 없는 상태로 확인되었다.

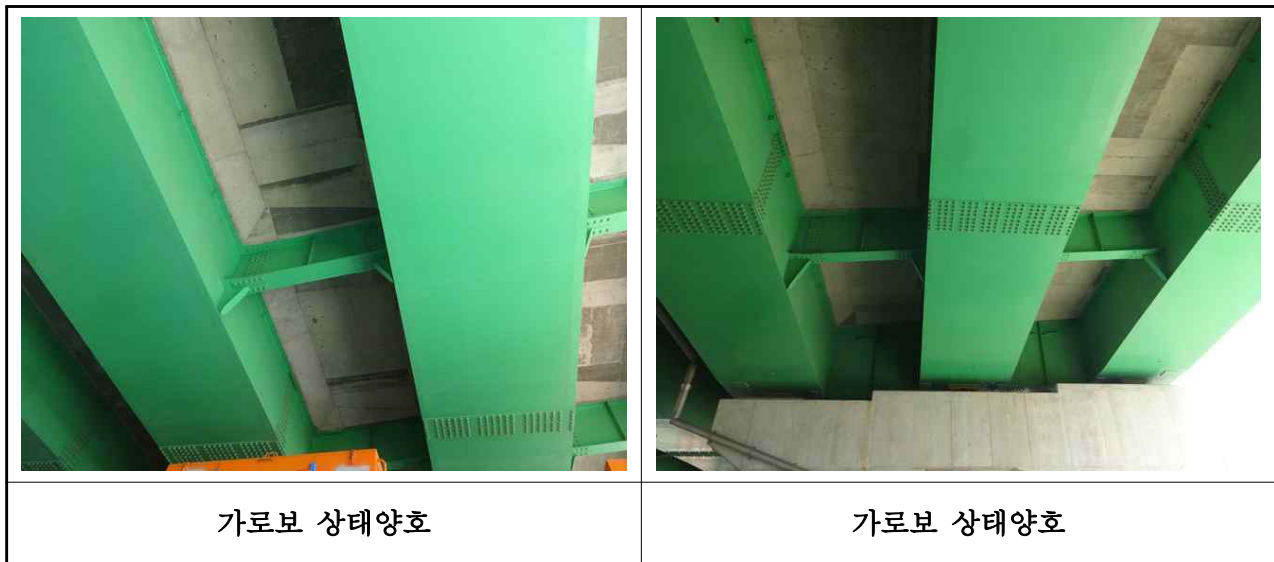
【사진 3.8】 가로보 및 세로보 손상현황

- 가로보에 대한 현장조사 결과, 손상이 없는 상태로 조사되었다.

- 가로보는 손상이 없는 양호한 상태로 조사되었고, 주기적인 점검을 통한 신규 손상의 발생여부 확인 등의 유지관리가 요구된다.

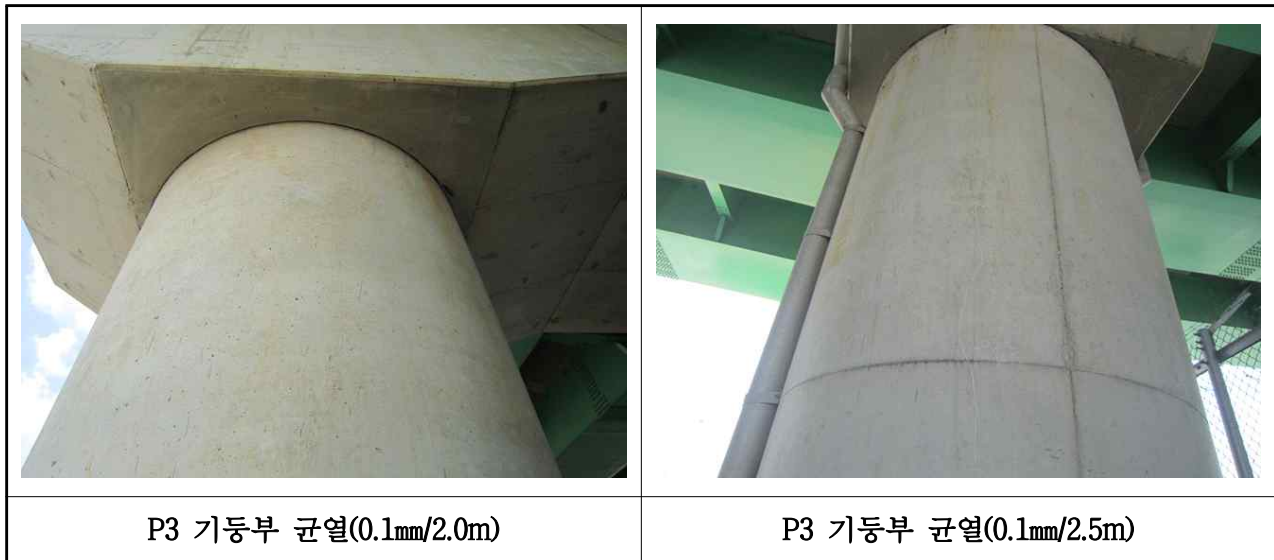
【사진 3.12】교각 손상현황

- 교각에 대한 현장조사 결과 폭 0.3mm미만 균열, 망상균열이 조사되었다.

- 교각에 대하여 기 점검 결과를 토대로 손상 진전여부를 검토한 결과, 금회 점검에서 기존 손상 물량은 균열(0.3mm미만), 망상균열이 일부 증가한 상태로 조사되었다..

- 교각 코핑 및 기둥부에 발생한 폭 0.3mm미만 균열 및 망상균열은 건조수축, 온도변화, 거푸집 조기탈형 등의 복합적인 원인에 의한 비구조적 소수의 균열로서 표면보수를 실시하여 내구성을 확보가 바람직할 것으로 판단된다.

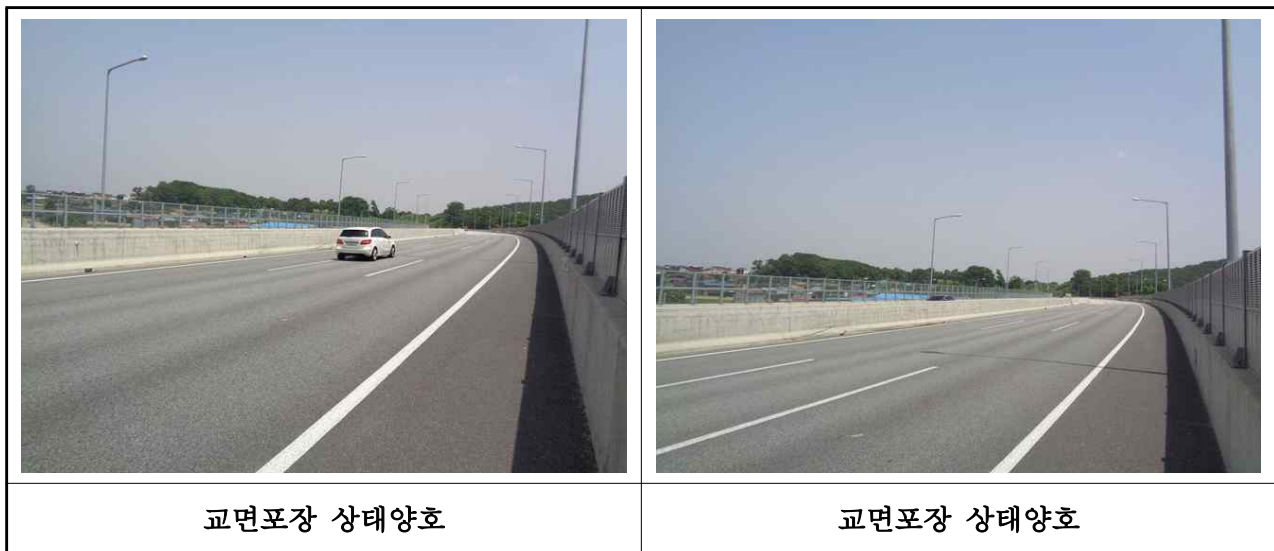
【사진 3.20】 교면포장 손상현황

- 현장조사 결과, 포장은 손상이 없는 상태로 조사되었다.

- 교면포장은 현재 손상이 없는 양호한 상태로 조사되었고, 주기적인 점검을 통한 손상의 발생여부 확인 등의 유지관리가 요구된다.

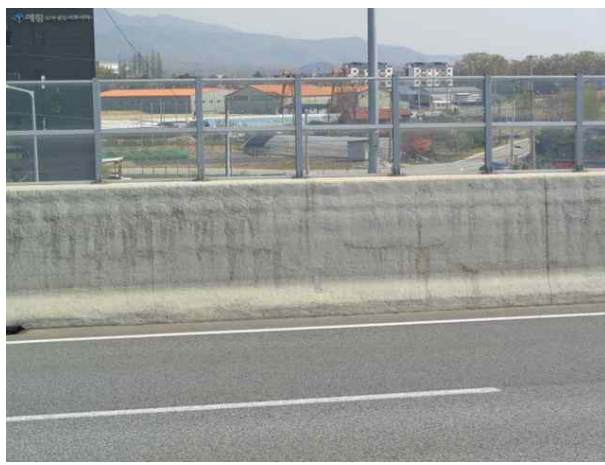
| S2 균열(0.2mm/2.0m) | S3 중분대 균열 보수 |

- 방호벽에 대하여 기 점검 결과를 토대로 손상 진전여부를 검토한 결과, 초기 점검 이후 방호벽 표면처리가 실시되었고, 일부 균열이 추가 조사되었다.

- 방호벽 및 중분대에 발생한 폭 0.3mm미만 균열은 건조수축, 온도변화, 거푸집 조기탈형 등의 복합적인 원인에 의한 비구조적 소수의 균열로서 표면보수를 실시하여 내구성을 확보가 바람직할 것으로 판단된다.
