# 제 1 장 정밀안전점검 개요

## 1.1 과업의 목적

국도 42호선 오천터널(상) 정밀안전점검 과업수행 흐름도는 다음과 같다.

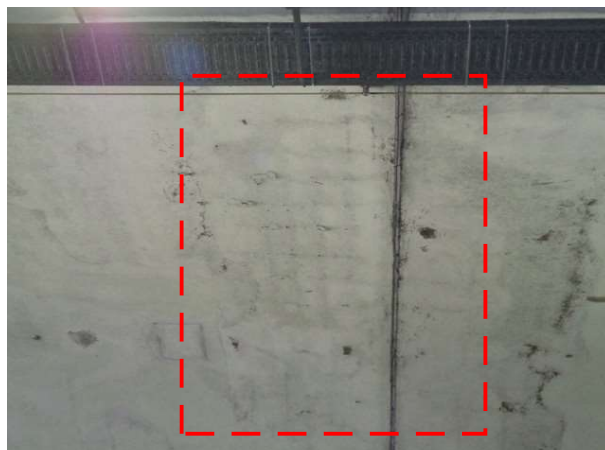
금회 점검시 조사된 공동, 표면오염, 피복부족의 경우 시공미흡, 타설불량, 공용기간 증가 등에 의한 손상으로 판단되며, 기 발생한 손상부의 경우 구조물의 안전성에 영향을 미칠만한 손상은 아니므로 주의관찰 후 손상의 진전 시 적절한 조치를 취하는 것이 바람직할 것으로 판단된다.

| S6 천단부 피복부족(A=1.5m×5.0m) | S23 천단부 균열(cw=0.1mm, L=1.7m) |

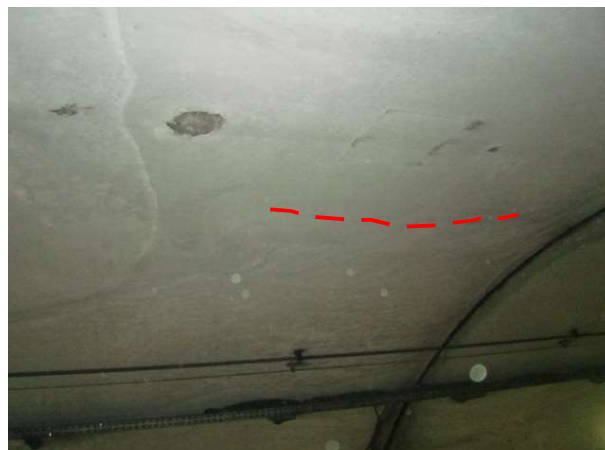
천단부는 균열, 공동, 조인트 들뜸 및 박락, 표면오염, 피복부족 손상이 일부 구간에 국부적으로 발생되었다. 균열은 라이닝 콘크리트의 계절변화에 따른 건조수축 및 온도변화에 의한 구속과 시공초기 발생된 균열에 대해 미보수된 비구조적 균열로 판단된다. 본 구조물에 발생된 균열은 구조물의 안전성에는 큰 영향이 없으나 장기적으로 내구성 저하방지를 위한 표면보수 등의 적절한 보수가 필요할 것으로 판단되며, 조인트부 들뜸 및 박락의 경우, 손상부를 제거하고 단면보수를 실시하더라도 경과년수가 증가함에 따라 기존 콘크리트와 보수재와의 불연속면에서 박리가 발생하여 재손상의 가능성이 높다. 따라서 안전사고 예방차원에서 유지관리하는 것이 적절하다고 판단된다.

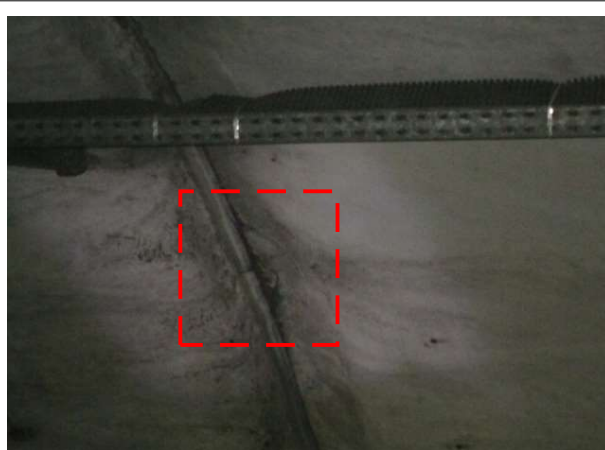
| J24 천단부 조인트 박락(A=0.2m×0.6m) | S24 천단부 균열(cw=0.2mm, L=1.2m) |

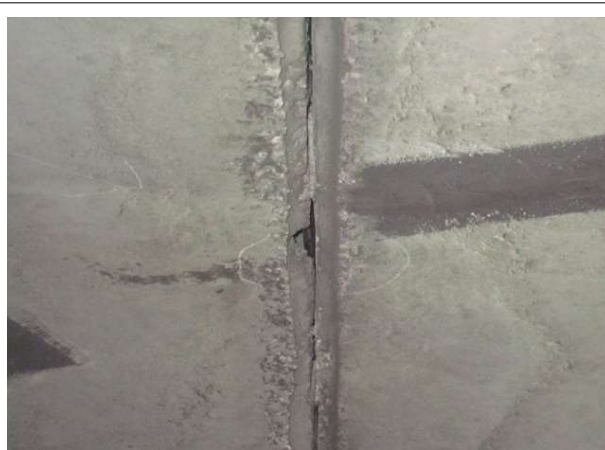
| J36 천단부 공동(A=0.2m×0.3m) | S42 천단부 균열 보수완료 |

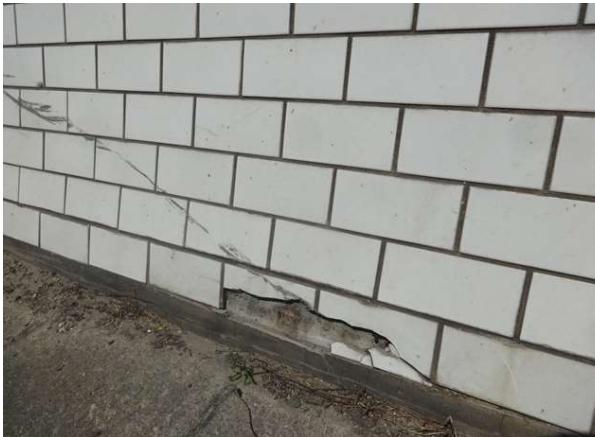
본 터널 측벽부에 발생된 타일균열, 굽힘, 들뜸 및 파손, 몰탈탈락, 표면오염, 소화기함 파손의 경우 온도변화에 의한 신축작용, 공용기간 증가에 의한 열화, 공용중 외부충격, 장기공용에 의한 몰탈의 접착력 저하 등에 의해 발생된 것으로 판단된다.

| J2 측벽부 표면오염(A=0.5m×1.0m) | S2 측벽부 타일 파손(2EA) |

금회 점검시 조사된 표면오염, 몰탈탈락의 경우 구조물의 안전성에 영향을 미칠만한 손상은 아니므로 주의관찰 후 손상의 진전 시 적절한 조치를 취하는 것이 바람직 할 것으로 판단되며, 타일부에 발생된 손상들에 대해서는 안전사고예방 및 미관 확보를 위해 타일 재시공 등 보수를 실시하는 것이 바람직할 것으로 판단된다.

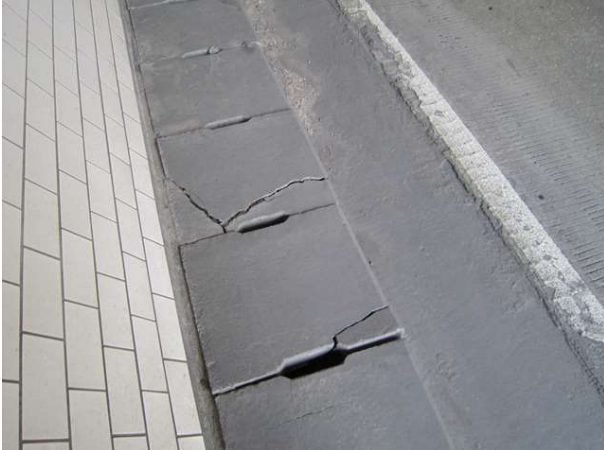
| S53 공동구 덮개 파손(5EA) | S51 배수시설 노면 토사퇴적(A=0.1m×1.0m) |

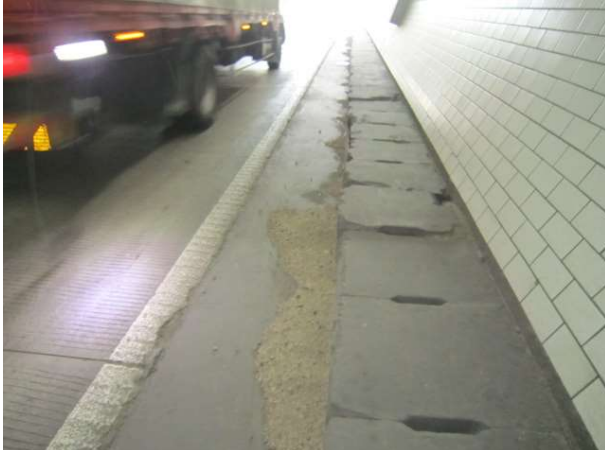
일부구간 발생한 배수구 막힘 및 노면 토사퇴적의 경우 공용기간 증가, 이물질 퇴적 등에 의한 손상으로 구조물의 원활한 배수기능 확보 및 손상의 진전 방지를 위한 정비가 요망된다. 또한, 터널의 배수시설의 경우 유입수의 원활한 배출을 위해 이물질 청소 등의 주기적인 유지관리가 필요할 것으로 판단된다.

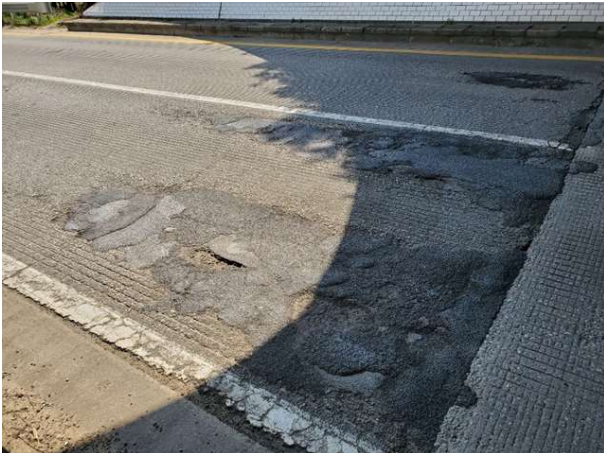
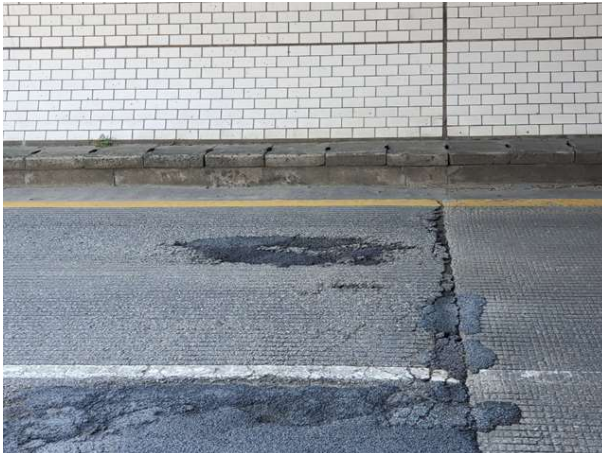
콘크리트 포장에 발생한 균열, 굽힘, 망상균열, 보수불량, 파손, 패임, 표면불량의 경우 통행차량의 반복하중, 공용기간 증가에 의한 열화, 노면수 및 제설재 유입에 따른 동결융해의 반복 등에 의한 손상으로 판단되며, 현재 손상의 규모가 크지 않으나, 전구간에 걸쳐 손상이 고르게 분포되어 있다. 특히, 기존 보수부의 경우 보수미흡, 통행차량의 반복하중 등에 의한 재손상이 다수 발생한 상태이며, 이에 부분 보수시 재손상이 발생할 가능성이 있으므로, 부재의 사용성 확보 및 통행차량의 주행성, 안전성 확보를 위한 전면 재포장이 바람직 할 것으로 판단된다.

| S2 포장 보수불량(A=1.0m×2.4m) | S2 포장 보수불량(A=0.9m×1.7m) |

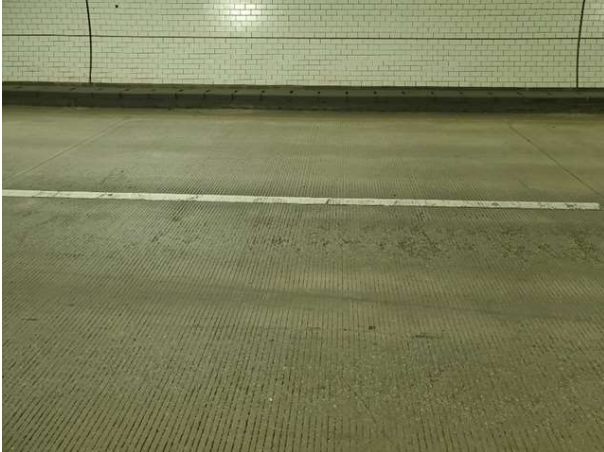
| S25 포장 표면불량(A=2.0m×24.0m) | S26 포장 파손(A=0.3m×0.4m) |

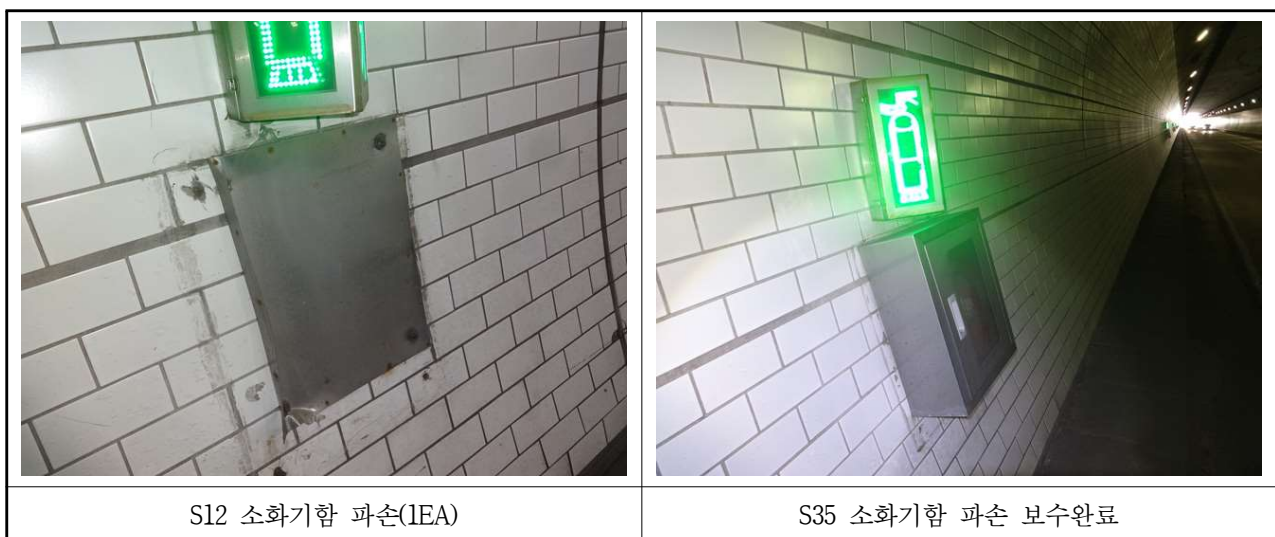
【사진 3.16】 터널 부속시설 손상현황

소화시설 일부구간에 발생한 소화기함 파손의 경우 외부 충격 등에 의한 손상으로 기 점검 이후 일부 손상에 대한 보수를 실시한 것으로 확인되었다. 현재 보수부의 상태는 양호한 것으로 조사되었으며, 미 보수된 손상부의 경우 구조물의 원활한 유지관리를 위한 보수가 필요할 것으로 판단된다.
