# 제 1 장 정밀안전점검 개요

## 1.1 과업의 목적

국도 42호선 오천터널(하) 정밀안전점검 과업수행 흐름도는 다음과 같다.

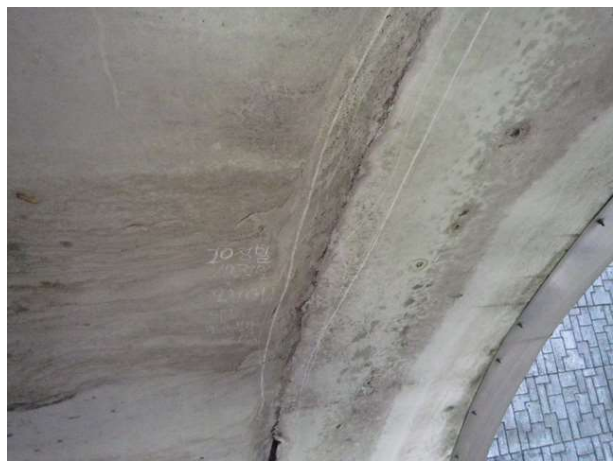
| <p>J1 천단부 조인트 마감불량(L=2.0m)</p> | <p>S19 천단부 균열(cw=0.3mm, L=1.5m)</p> |

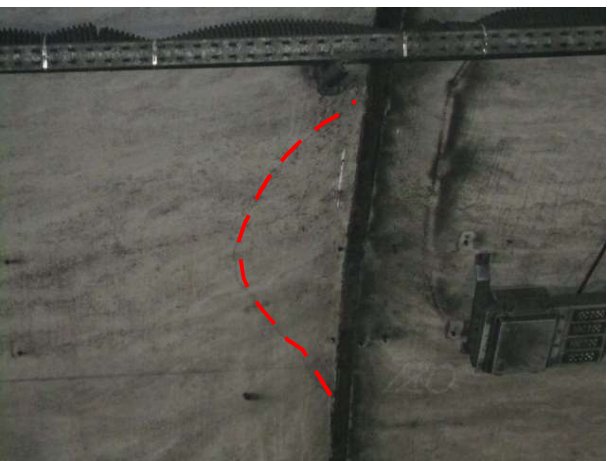
천단부는 균열, 공동, 조인트 들뜸, 표면오염, 박리, 누수흔적 등의 손상이 일부 구간에 국부적으로 발생되었다. 균열은 라이닝 콘크리트의 계절변화에 따른 건조수축 및 온도변화에 의한 구속과 시공초기 발생된 균열에 대해 미보수된 비구조적 균열로 판단된다. 본 구조물에 발생된 균열은 구조물의 안전성에는 큰 영향이 없으나 장기적으로 내구성 저하방지를 위한 표면보수, 주입보수 등의 적절한 보수가 필요할 것으로 판단되며, 조인트부 들뜸 및 박리의 경우, 손상부를 제거하고 단면보수를 실시하더라도 경과년수가 증가함에 따라 기존 콘크리트와 보수재와의 불연속면에서 박리가 발생하여 재손상의 가능성이 높다. 따라서 안전사고 예방차원에서 유지관리하는 것이 적절하다고 판단된다.

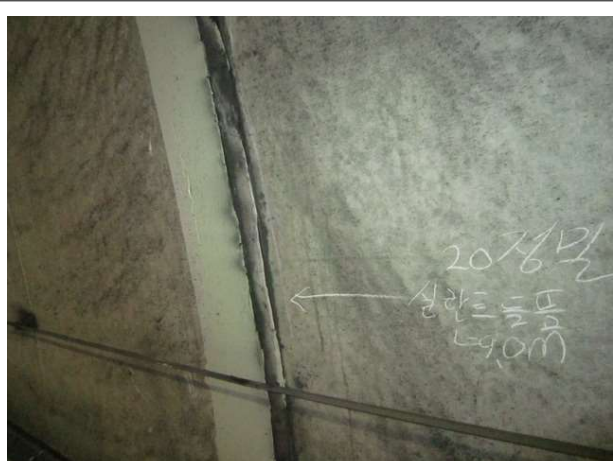
| <p>J46 천단부 실란트 들뜸(L=9.0m)</p> | <p>J47 천단부 조인트 들뜸(A=0.1m×0.4m)</p> |

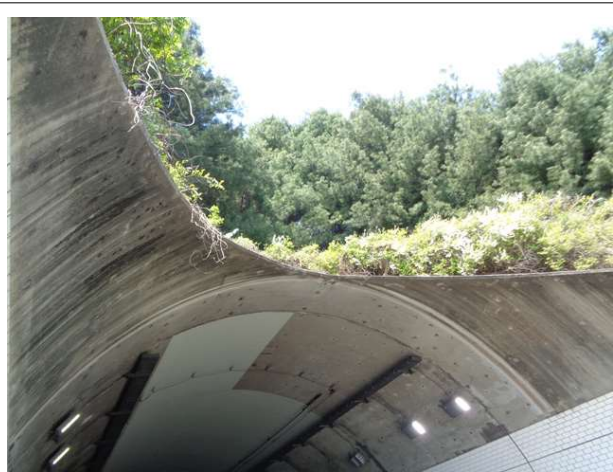
금회 점검시 조사된 공동, 표면오염, 누수흔적의 경우 시공미흡, 타설불량, 공용기간 증가 등에 의한 손상으로 판단되며, 기 발생된 손상부의 경우 구조물의 안전성에 영향을 미칠만한 손상은 아니므로 주의관찰 후 손상의 진전 시 적절한 조치를 취하는 것이 바람직할 것으로 판단된다. 라이닝 일부구간 조사된 누수흔적의 경우 라이닝 누수에 의한 손상으로 판단되며, 현재 표면이 건조한 상태로 보수보다는 주의관찰 후 손상의 진전시 적절한 조치를 취하는 것이 바람직할 것으로 판단된다.

| <p>S56 천단부 표면오염(A=8.0m×4.5m)</p> | <p>S13 천단부 파손 및 균열 보수완료</p> |

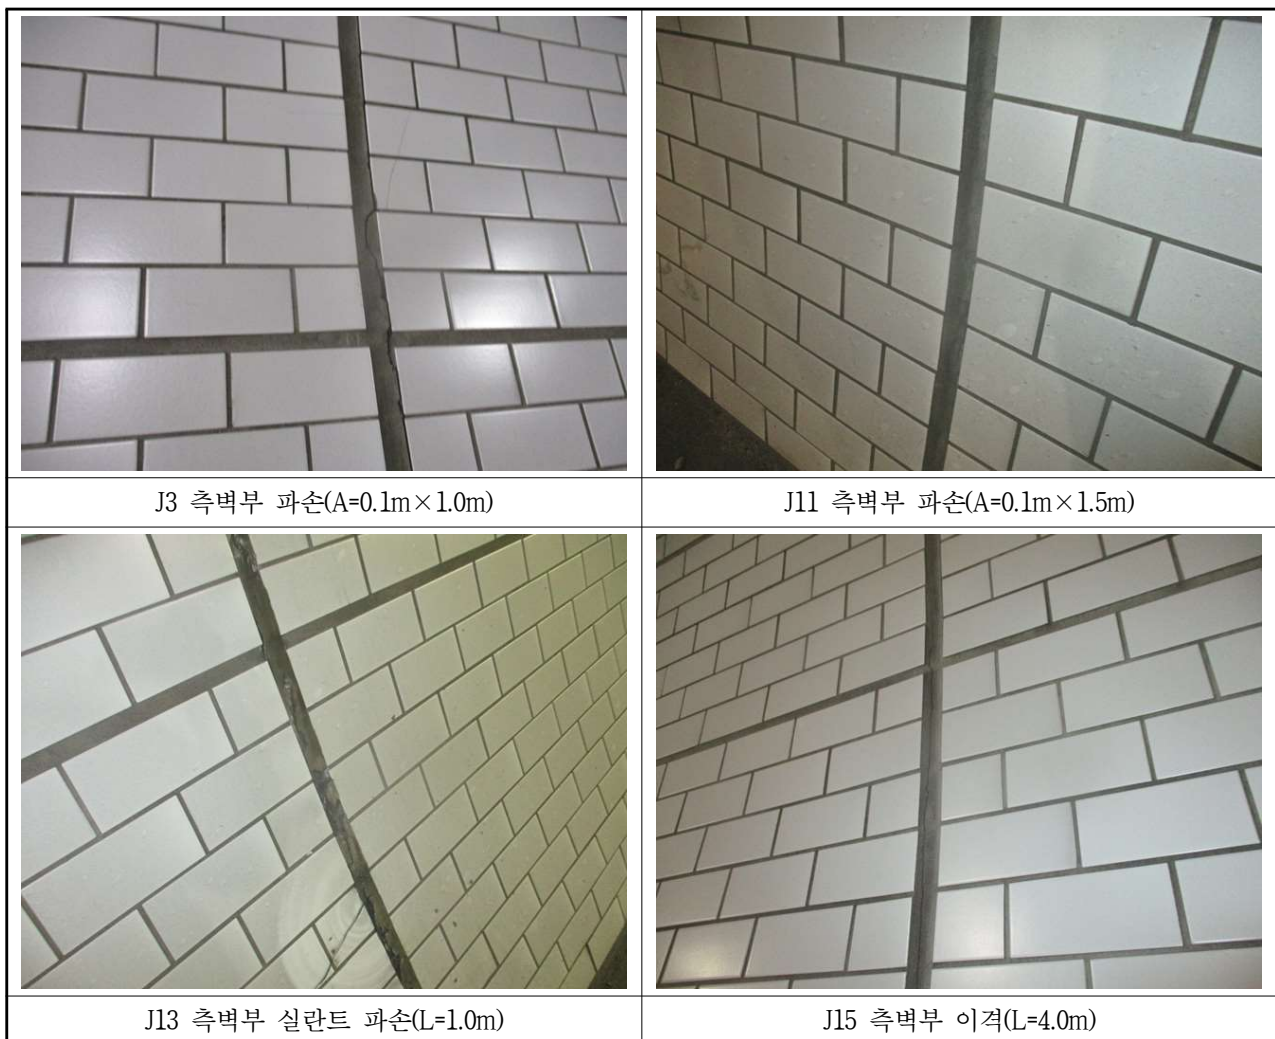
【사진 3.6】 측벽부 손상현황

본 터널 측벽부에 발생한 파손 및 이격의 경우 신축이음부 몰탈에서 발생한 손상으로 온도변화에 의한 신축작용 등에 의한 손상으로 판단된다. 기 발생한 손상부의 경우 터널의 안전성에 영향을 미칠만한 손상은 아니나, 손상의 진전 방지를 위한 단면보수, 충전보수 등의 조치가 요망된다.

금회 점검시 조사된 실란트 들뜸 및 파손, 몰탈 탈락의 경우 장기공용에 의한 열화, 라이닝 누수 등에 의해 발생한 손상으로 구조물의 안전성에 영향을 미칠만한 손상은 아니므로 주의관찰 후 손상의 진전 시 적절한 조치를 취하는 것이 바람직 할 것으로 판단되며, 타일 부에 발생한 손상들에 대해서는 안전사고예방 및 미관 확보를 위해 타일 재시공 등 보수를 실시하는 것이 바람직할 것으로 판단된다. 일부구간 발생한 라이닝 측벽부 누수흔적의 경우 라이닝 누수에 의한 손상으로 손상의 진전 방지를 위한 표면처리 등의 조치가 요망된다.

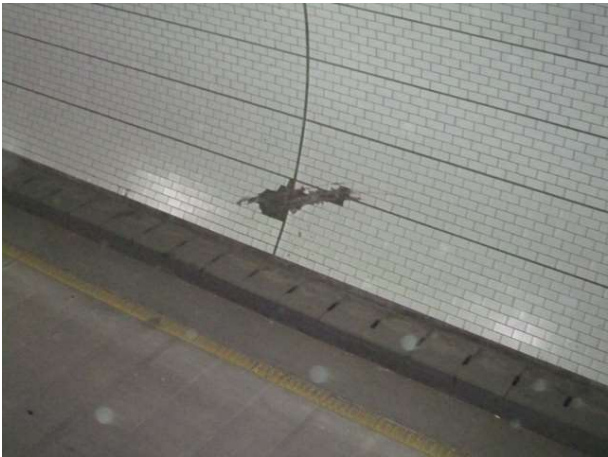
| S36 측벽부 타일 탈락(12EA) | S51 측벽부 타일 균열(5EA) |

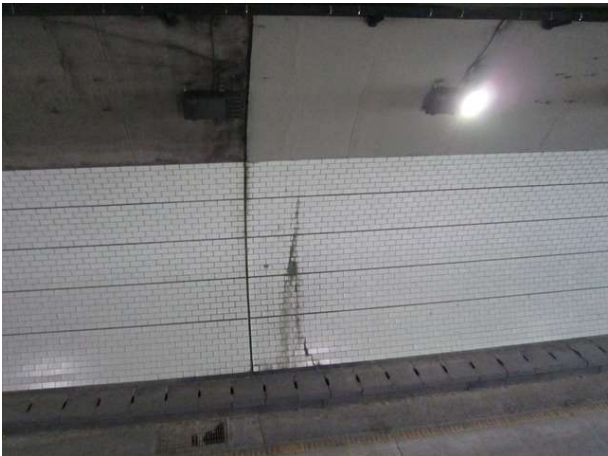
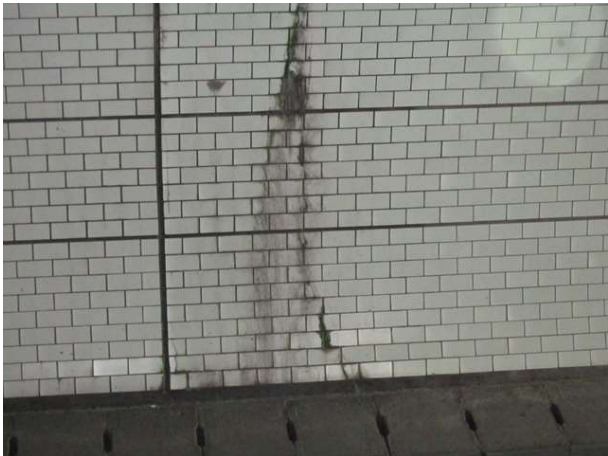
| S52 측벽부 누수흔적(A=0.3m×2.5m) | S52 측벽부 누수흔적(A=0.3m×2.5m) |

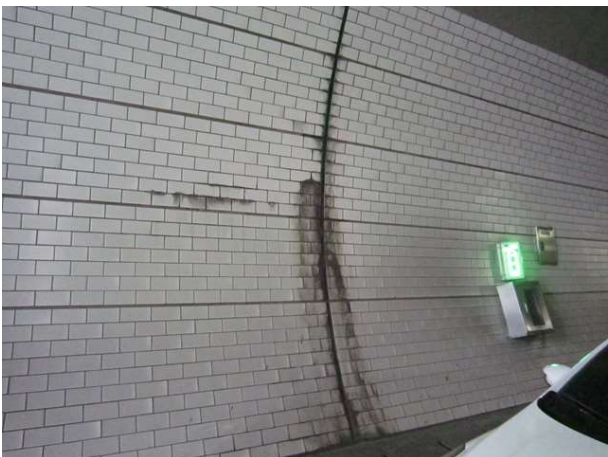
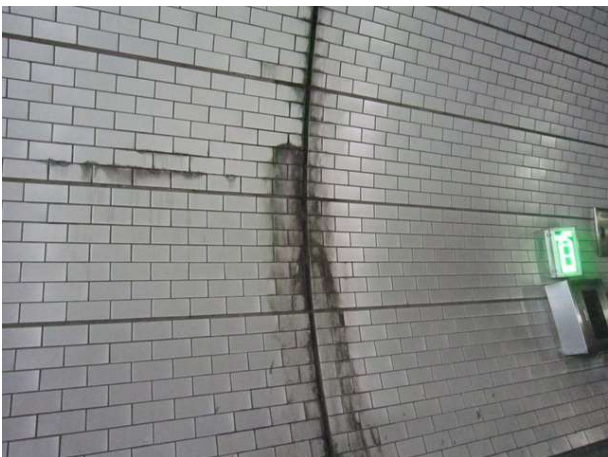
| S54 측벽부 누수흔적(A=0.3m×3.0m) | S54 측벽부 누수흔적(A=0.3m×3.0m) |

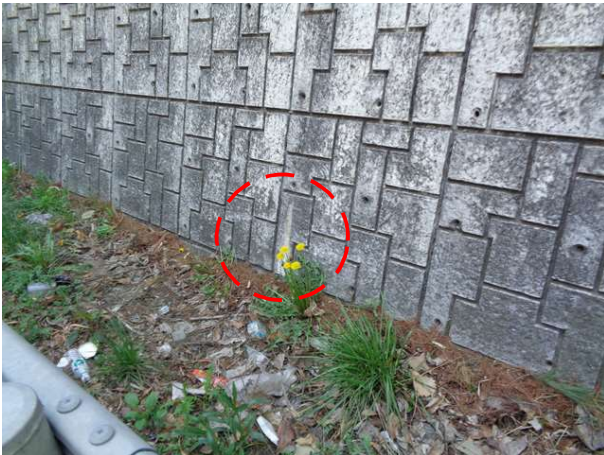
옹벽에 발생된 균열 및 백태의 경우 건조수축 및 온도변화, 공용기간 증가 등에 의한 비구조적 손상로써 구조물의 사용성 및 안전성에 영향을 미칠만한 손상은 아니므로 주의관찰 후 손상의 진전 시 표면처리, 주입보수 등의 조치를 취하는 것이 바람직 하다.

| <p>진입부 옹벽 STA.0+015 백태(A=0.1m×0.6m)</p> | <p>진입부 옹벽 STA.0+040 배수구 막힘</p> |

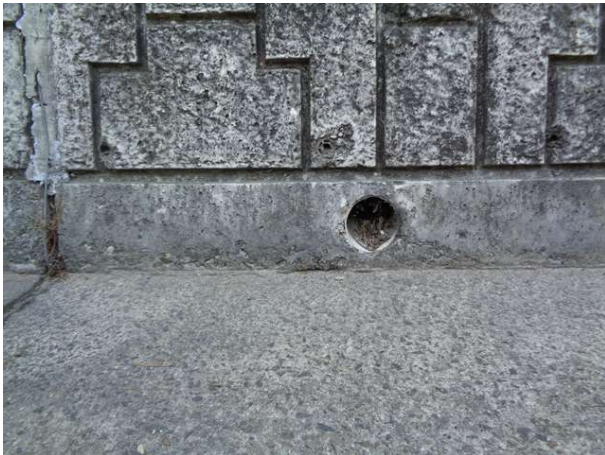
옹벽에 시공된 수평배수공의 경우 공용기간 증가, 이물질퇴적 등에 의한 배수구막힘이 일부구간 조사되었으며, 배수공이 불량하여 배면부의 지하수가 원활히 배출되지 않을 경우 저면활동, 원호활동, 전도, 균열 등의 손상을 야기시키므로 주기적인 정비가 필요할 것으로 판단된다.

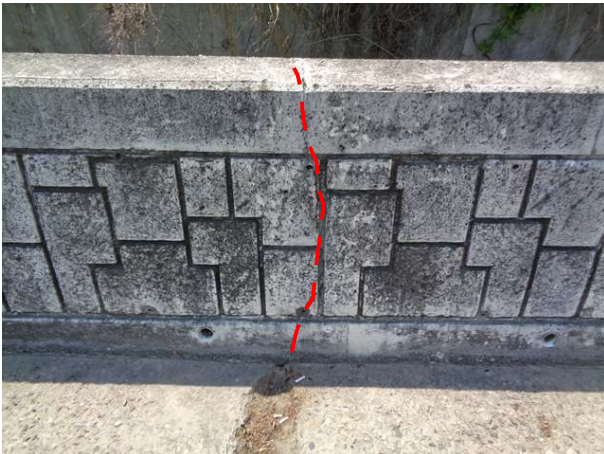
| <p>진입부 옹벽 STA.0+125 균열(cw=0.5mm, L=2.2m)</p> | <p>진출부 옹벽 STA.0+020 균열(cw=1.0mm, L=2.1m)</p> |

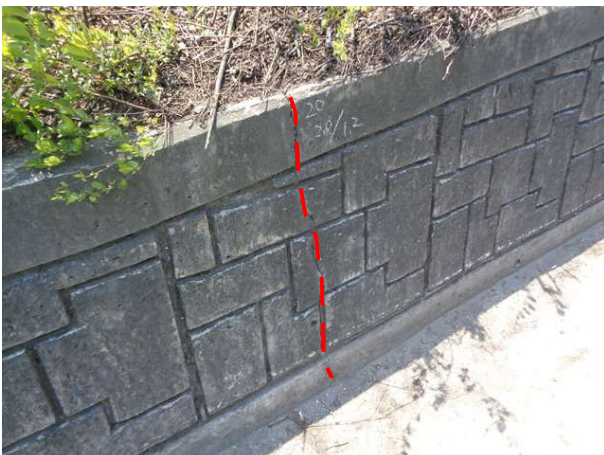
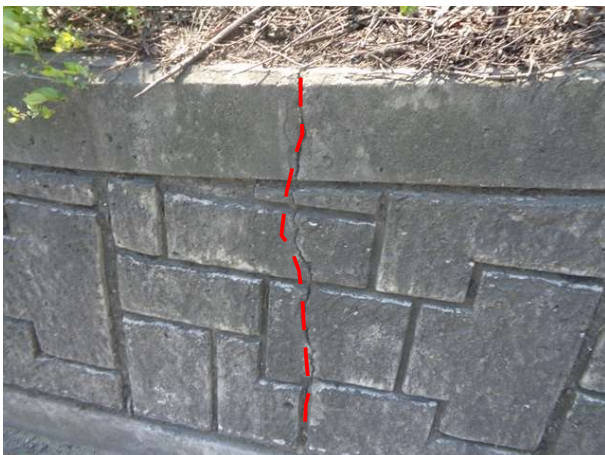
| <p>진출부 옹벽 STA.0+040 균열(cw=2.0mm, L=1.2m)</p> | <p>진출부 옹벽 STA.0+040 균열(cw=2.0mm, L=1.2m)</p> |

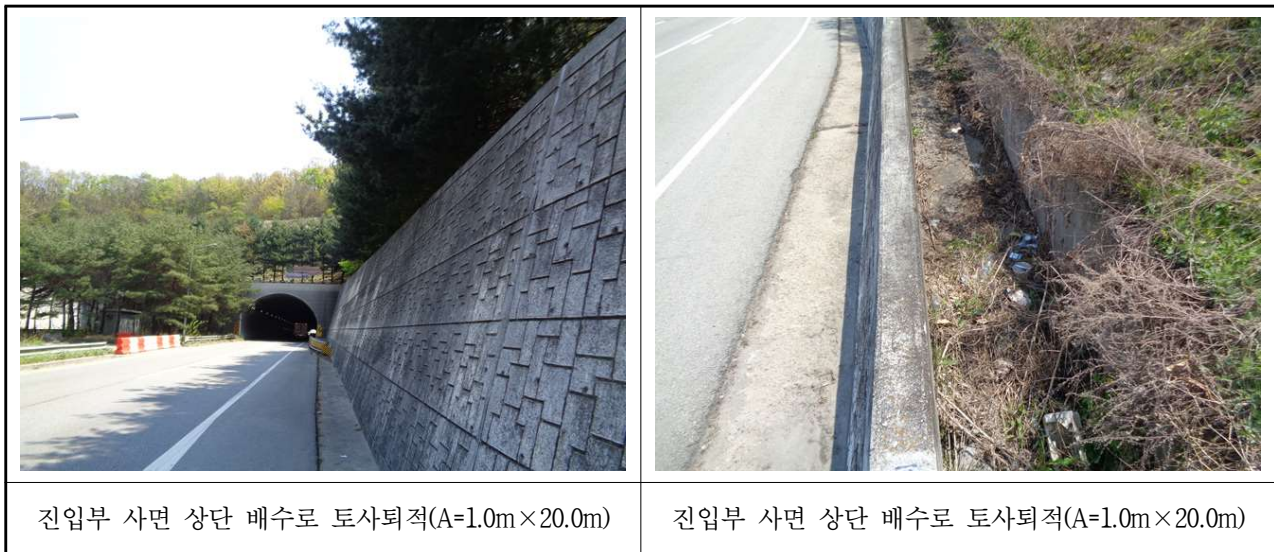
사면 일부구간 발생한 식생 및 성토유실의 경우 우수유입, 공용기간 증가 등에 의한 손상으로 판단되며, 기 손상부의 경우 사면의 안전성에 영향을 미칠만한 손상은 아니나, 손상의 진전방지를 위한 사면보호공 설치 등의 조치가 요망된다.

또한, 사면 상단 배수로에 발생한 토사퇴적 및 식생의 경우 공용기간 증가, 이물질 퇴적에 의한 손상으로 판단되며, 현재 배수로의 배수기능에 영향을 미칠만한 상태는 아니므로 주의관찰 후 손상의 진전시 적절한 조치를 취하는 것이 바람직 할 것으로 판단된다.

【사진 3.10】 사면 손상현황

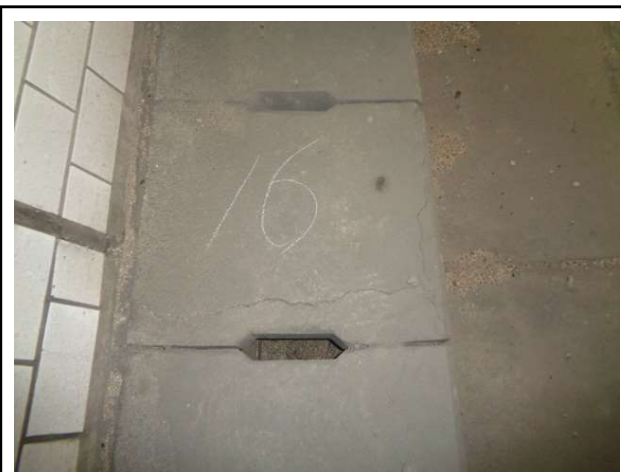
| S17 공동구 덮개 균열(1EA) | S19 공동구 덮개 파손(6EA) |

공동구에 일부 발생한 덮개 균열 및 파손은 공용중 외부충격 등에 의한 것으로 판단되며, 공동구는 점검자의 안전점검시 보도로서 활용하는 만큼 안전사고 예방차원에서 파손된 덮개에 대해서는 교체가 바람직 할 것으로 판단된다.

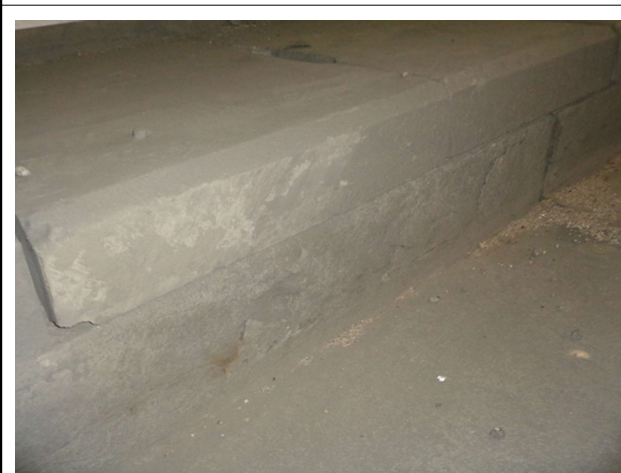
또한, 공동구 일부구간 발생한 들뜸, 박리, 철근부식, 층분리, 파손의 경우 시공미흡, 외부충격, 노면수 및 제설재 유입에 따른 동결융해의 반복, 노후화 등에 의한 손상으로 판단되며, 손상의 진전방지를 위한 보수가 필요할 것으로 판단된다.

| S26 공동구 박리(A=0.1m×0.1m) | S45 공동구 덮개 파손(10EA) |

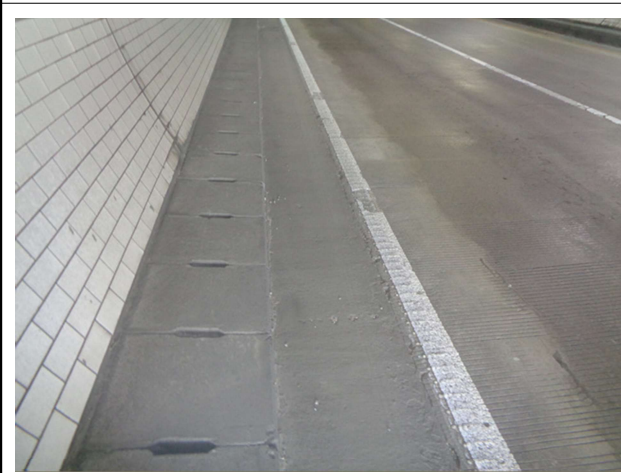
| S52 배수시설 노면 토사퇴적 보수완료 | S55 배수시설 배수구 막힘 보수완료 |

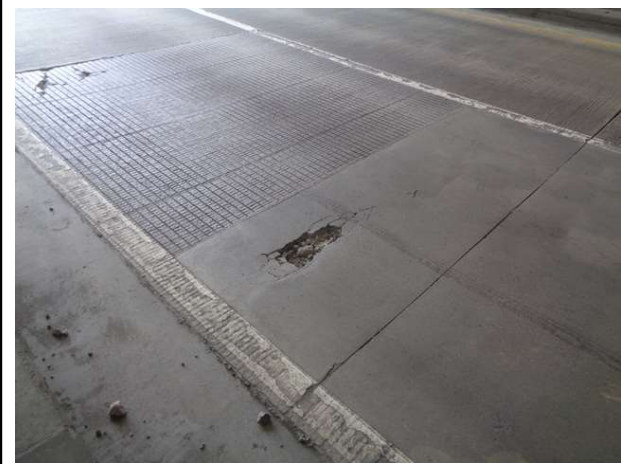
콘크리트 포장에 발생한 균열, 굽힘, 망상균열, 박리, 파손의 경우 통행차량의 반복하중, 공용기간 증가에 의한 열화, 노면수 및 제설재 유입에 따른 동결융해의 반복 등에 의한 손상으로 판단되며, 현재 전구간에 걸쳐 손상이 고르게 분포되어 있다. 특히, 일부 손상부의 경우 손상의 진전이 발생한 상태이며, 기 점검 이후 추가 발생한 손상이 다수 조사되었다. 터널 포장부의 경우 구조물의 안전성에 영향을 미치는 부재는 아니나, 통행차량의 주행성 및 안전성 확보를 위한 보수가 필요할 것으로 판단된다. 또한, 부분 보수시 재손상이 발생할 가능성이 높으므로, 부재의 사용성 확보 및 통행차량의 주행성, 안전성 확보를 위한 전면 재포장이 바람직 할 것으로 판단된다.

| S2 포장 파손(A=1.0m×0.3m) | S3 포장 파손(A=1.5m×1.0m) |

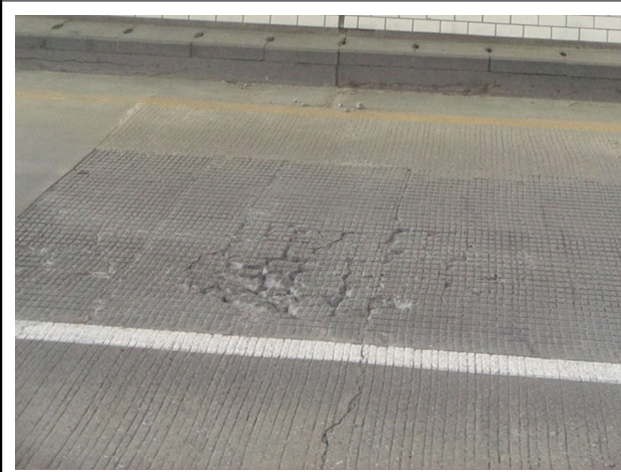
| S5 포장 파손(A=1.5m×2.0m) | S22 포장 파손(A=0.3m×0.3m) |

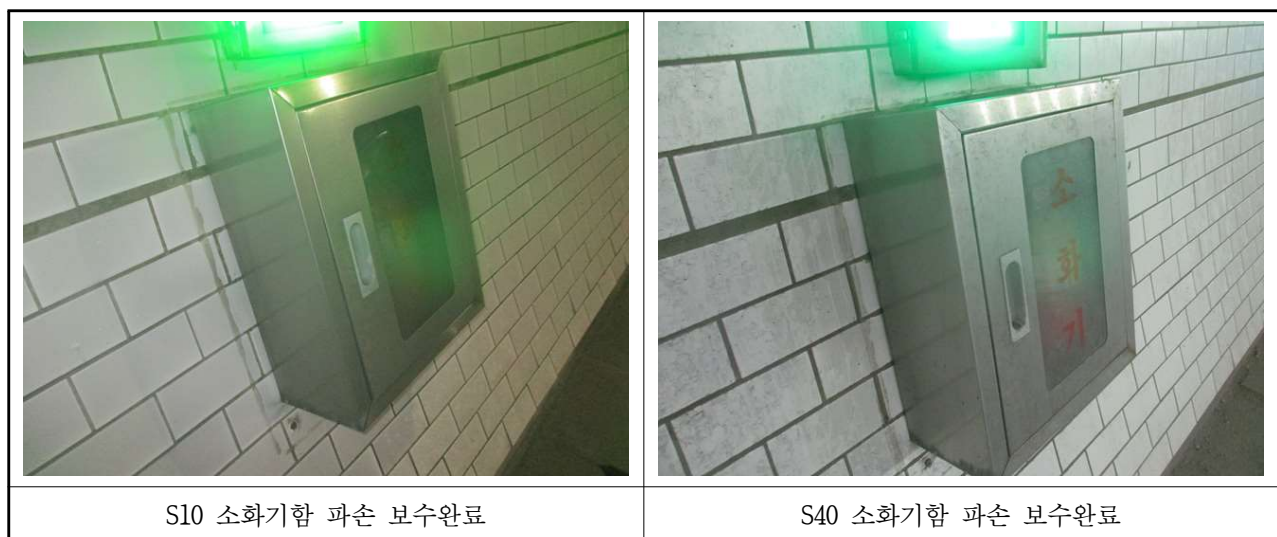
터널 부속시설의 경우 금회 점검시 손상이 없는 양호한 상태로 조사되었으며, 기 점검시 조사된 소화기함 파손의 경우 전개소 보수를 실시한 것으로 확인되었다. 손상부의 경우 재손상 등이 없는 양호한 상태이며, 추후 주기적인 점검을 통한 유지관리를 실시하여 현재 상태를 유지하는 것이 바람직 할 것으로 판단된다.

S10 소화기함 파손 보수완료

S40 소화기함 파손 보수완료
