오 천 터 널 (상)

# 2020년 국도 3호선 수하3교[상] 등 5개소 정밀안전점검 및 성능평용역 설계서

| 순번 | 노선 | 시설물 | 위 치 | 제 원 | | | 비고 |
|---|---|---|---|---|---|---|---|
| 3 | 42 | 오천터널(상) | 이천시 마장면 회억리 | 457 | 2 | 2004 | 정밀안전점검+성능평가 |

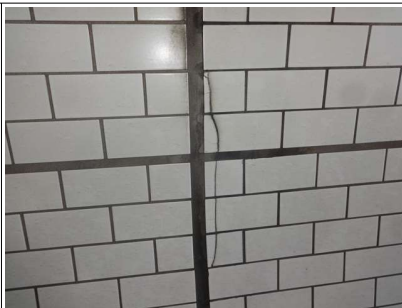
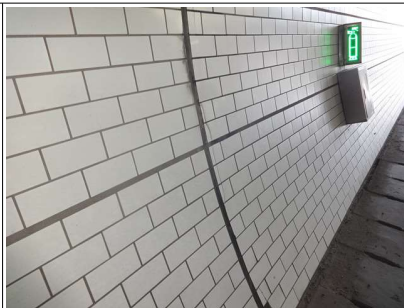
| 4 | 천단부 균열<br>SP4 보수 | 5 | 타일부 타일균열<br>SP4 9EA | 6 | 타일부 타일균열<br>SP4 9EA |

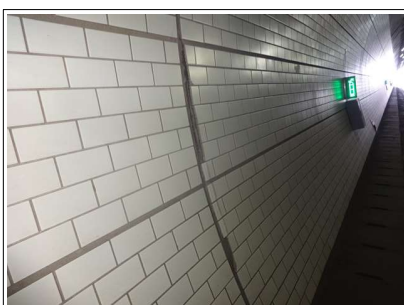
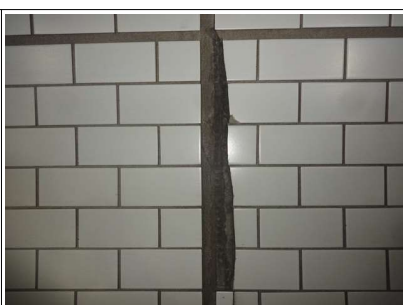
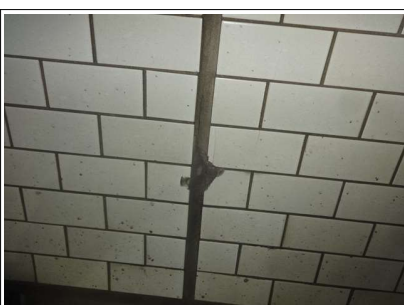
| 19 | 타일부 타일파손<br>SP15 12EA | 20 | 타일부 타일파손<br>SP15 12EA | 21 | 타일부 타일파손<br>SP16 2EA |

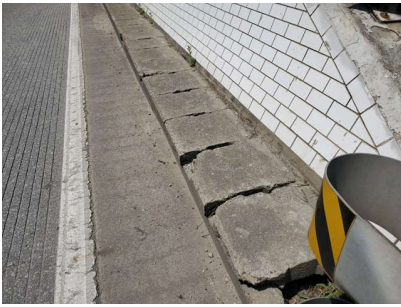
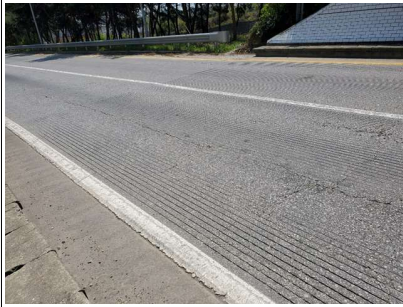
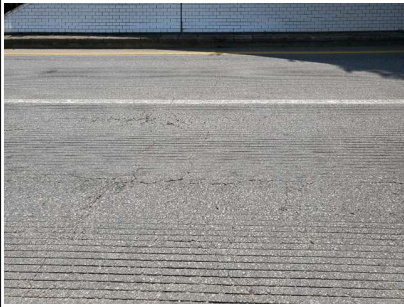
| 1 | 공동구 덮개파손<br>SP1 3EA | 2 | 포장면 균열<br>SP1~2(L=14.0m) | 3 | 포장면 균열<br>SP2(L=1.0m) |

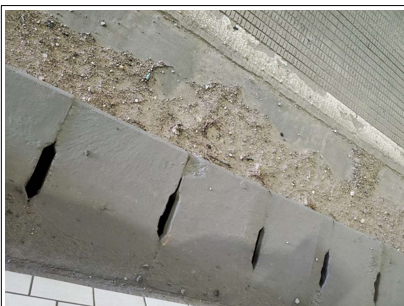
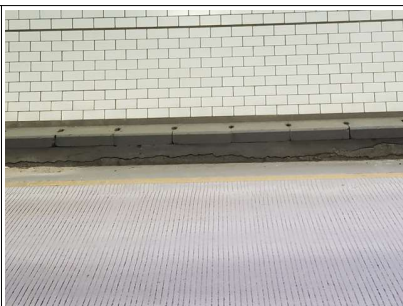
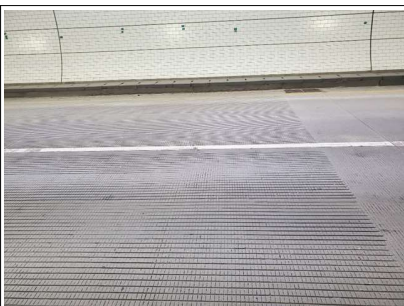
| 7 | 공동구 덮개파손<br>SP9 1EA | 8 | 공동구 균열 SP10<br>(CW=1.0mm/9.0m) | 9 | 포장부 균열<br>S11(A=0.3m*1.0m) |

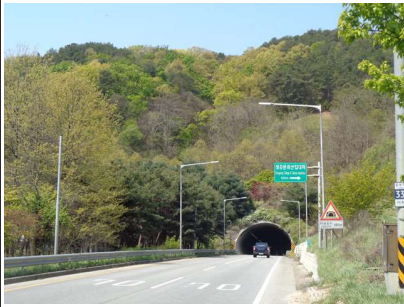
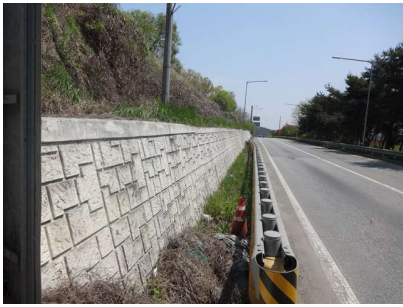
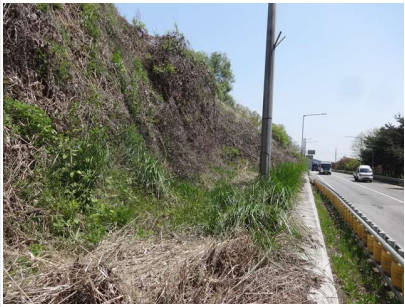
| 1      진입부 사면 전경 | 2      진입부 옹벽 전경 | 3      진입부 옹벽<br>상부 전경 |

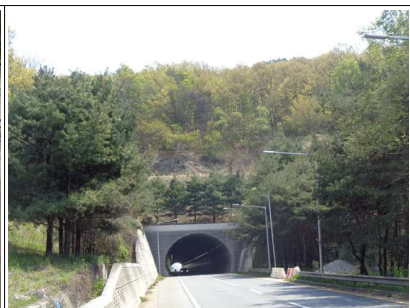
| 19      진입부 옹벽 균열<br>STA.0+101(1.0mm/0.8m) | 20      진입부 옹벽 균열<br>STA.0+105(1.0mm/0.6m) | 21      진출부 사면 전경 |

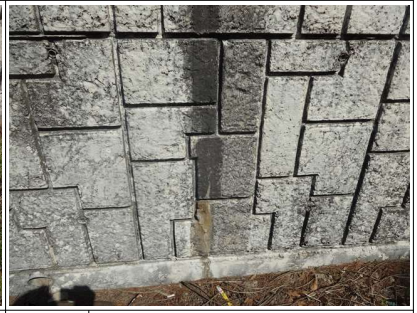
39

진출부 옹벽 균열  
STA.0+005(0.1mm/3.5m)

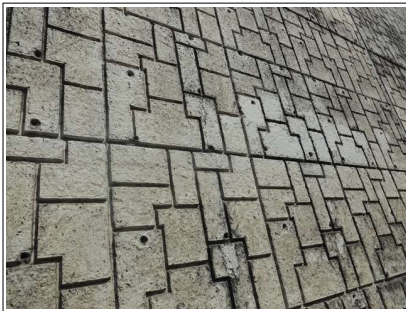
40

진출부 옹벽 균열  
STA.0+017(0.3mm/3.5m)

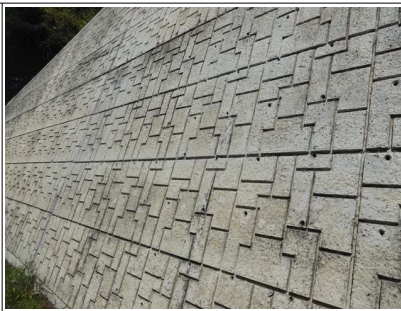
41

진출부 옹벽 균열  
STA.0+022(0.3mm/9.0m)

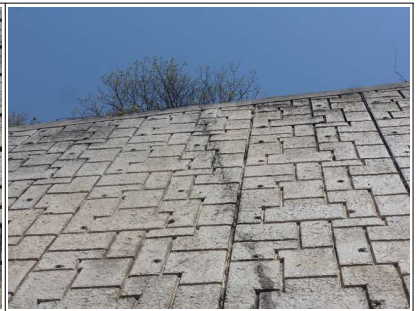
42

진출부 옹벽 균열  
STA.0+025(0.3mm/4.5m)

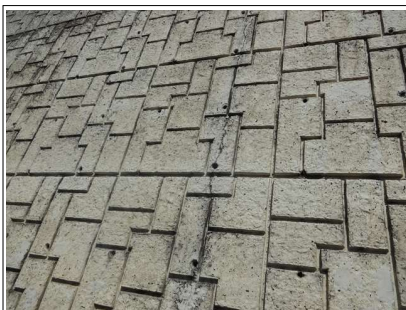
43

진출부 옹벽 균열  
STA.0+035(0.3mm/4.0m)

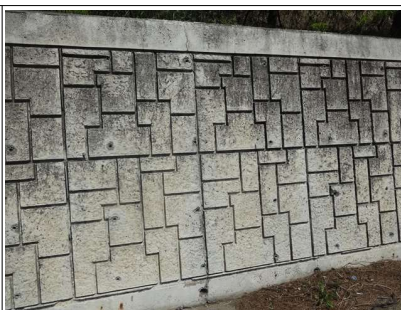
44

진출부 옹벽 균열  
STA.0+069(0.3mm/3.1m)

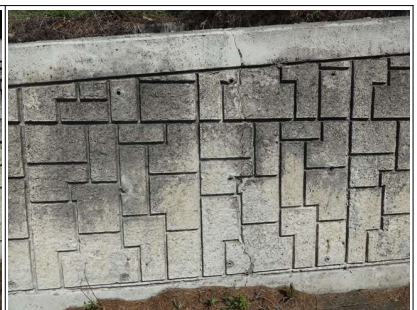
45

진출부 옹벽 균열  
STA.0+093(0.5mm/2.4m)

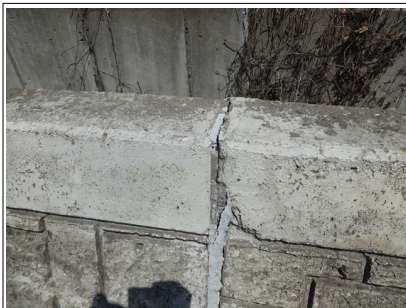
46

진출부 옹벽 실란트파손  
STA.0+100(L=2.4m)
