# 2020년 국도3호선 수하3교(상) 등 5개소 정밀안전점검 보고서

국도 3호선 수하3교(상)

2020. 09

진단기관 : ( 주 ) 명 성 엔 지 니 어 링

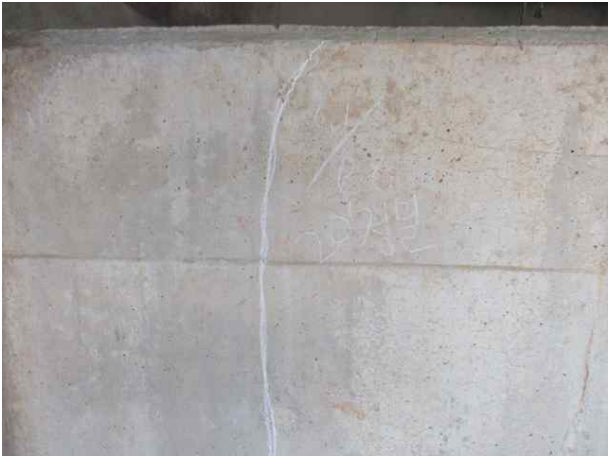
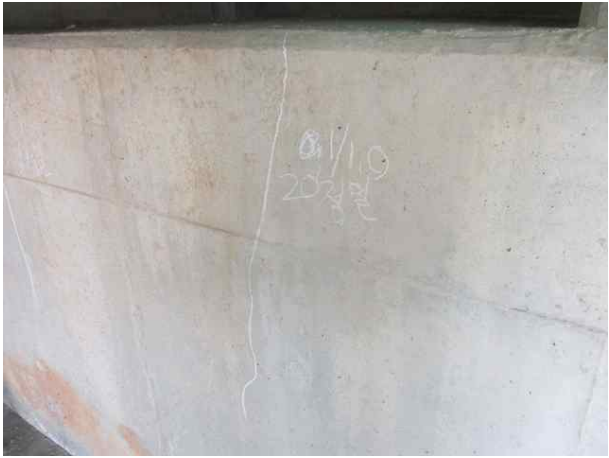
| A1 균열(0.1mm/0.8m) | A1 균열(0.1mm/1.0m) |

- 교대의 구체에서 조사된 균열, 망상균열은 대부분 시공초기 발생한 온도변화 및 건조수축에 의한 소수의 미세균열(0.3mm미만)로서 표면보수를 통한 내구성 확보가 바람직할 것으로 판단된다.
- 조사된 콘크리트 박락의 경우 시공시 마감 미흡에 의한 손상이며, 철근노출의 경우 피복 부족에 의한 손상으로 단면보수, 방청 등의 조치가 필요할 것으로 사료된다.
- 실란트 파손의 경우, 시공 초기 주입미흡에 의한 손상으로, 재충진 등의 유지관리가 요구된다.

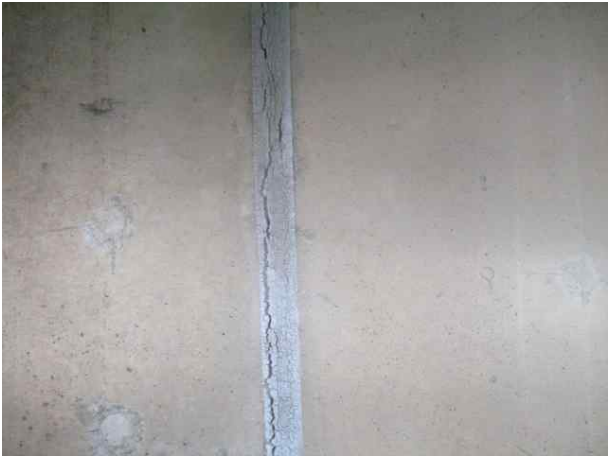
| A1 실란트 파손(2.0m) | A2 망상균열(1.5m×2.0m) |

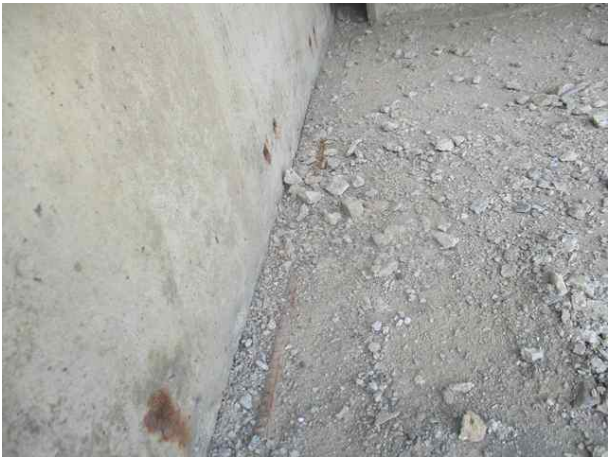
| A2 철근노출(0.5m×0.1m) | A2 콘크리트 박락(1.5m×2.0m) |
