## 제 3 장 현장조사 및 시험

본 시설물은 경기도 이천시 신둔면 도암리에 위치한 STEEL BOX GIRDER교 교량으로서 3ea의 Girder로 구성되어 있으며, 총연장은 100.0m(30+40+30)이고 양방향 중 성남방향 폭은 13.94m(편도 3차로)이다.

본 과업은 “시설물의 안전 및 유지관리에 관한 특별법”(이하 “시설물안전법”이라 한다.) 제11조 및 동법 시행령 제8조에 의한 정밀안전점검(시설물의 물리적·기능적 결함과 손상을 조사·측정하고 원인을 분석하여 신속하고 적절한 보수·보강방법 제시) 및 동법 제40조 및 동법 시행령 제28조에 의한 성능평가(시설물에 내재되어 있는 위험요인이나 시설물 기능 및 성능저하, 상태 등을 신속·정확하게 조사·평가하고, 그에 대한 적절한 성능확보를 위하여 재해 및 재난을 예방하며, 시설물의 안전성능 및 내구성능, 사용성능을 보완·보전케 함으로써 시설물의 효용성을 증진)의 시행을 통한 공공의 안전을 확보하는데 그 목적이 있다.

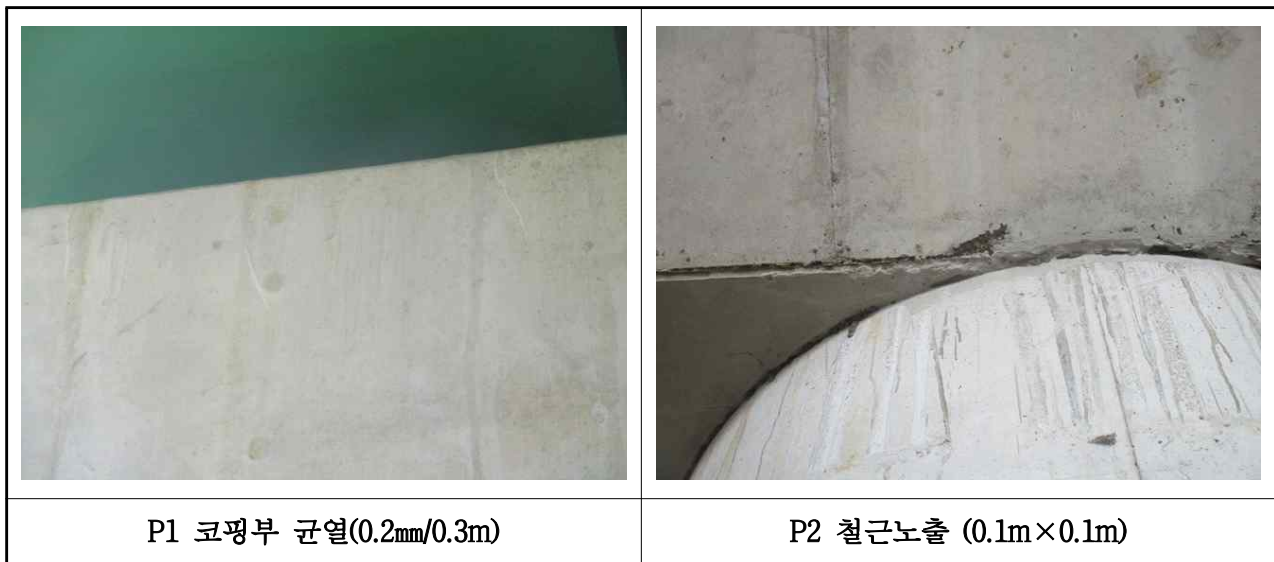
【사진 3.12】 교각 손상현황

- 교각에 대한 현장조사 결과 폭 0.3mm미만 균열, 철근노출이 국부적으로 조사되었다.

- 교각에 대하여 기 점검 결과를 토대로 손상 진전여부를 검토한 결과, 금회 점검에서 기존 손상 물량은 균열(0.3mm미만)이 일부 증가하였고, 철근노출은 동일한 상태로 조사되었다.

- 교각 코핑 및 기둥부에 발생한 폭 0.3mm미만 균열은 건조수축, 온도변화, 거푸집 조기 탈형 등의 복합적인 원인에 의한 비구조적 소수의 균열로서 표면보수를 실시하여 내구성을 확보가 바람직할 것으로 판단된다.
- 발생한 철근노출은 시공 미흡에 의한 피복부족으로 단면보수, 방청 등의 유지관리가 요구된다.

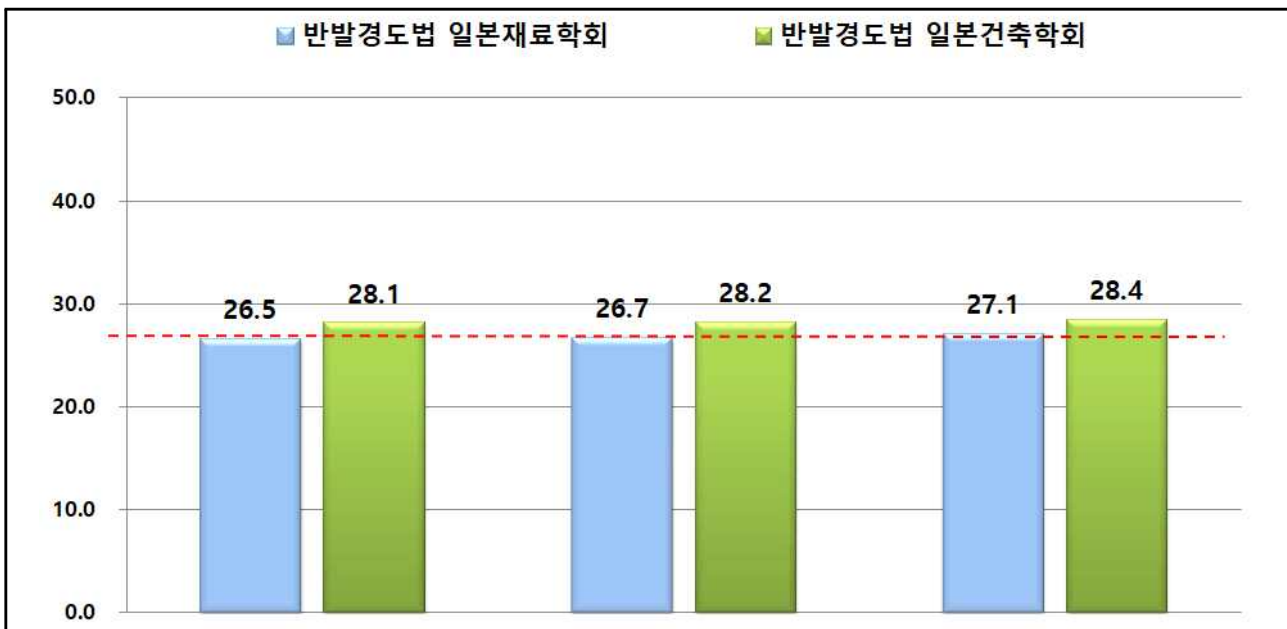
【그림 3.6】 상부구조 평균압축강도 추정결과

- 반발경도법에 의한 압축강도 측정결과 상부구조 26.8~28.2MPa, 하부구조 25.3~27.4MPa 로 측정 되었으며, 금회 실시한 수하3교 상행선은 모두 설계기준 압축강도(상부: 27.0MPa, 하부: 24.0MPa)를 상회하는 것으로 강도 저하가 없는 것으로 판단된다.

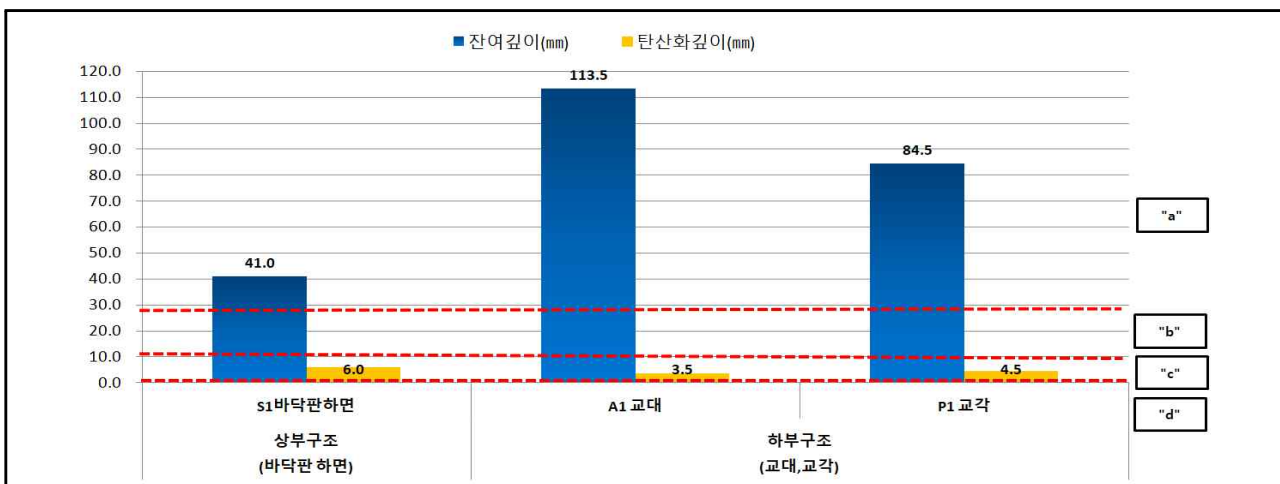
【그림 3.8】탄산화 깊이 측정결과

- 상부구조 탄산화깊이는 6.0mm, 하부구조 탄산화깊이는 3.5~4.5mm로 측정되었으며, 잔여깊이가 30mm이상을 확보하고, 세부지침 지침기준 "a"로 평가 되어 탄산화에 따른 철근의 부식발생 영향은 없는 것으로 판단된다.
