# 2020년 국도3호선 수하3교(상) 등 5개소 정밀안전점검 보고서

국도 3호선 수하3교(하)

2020. 09

진단기관 : ( 주 ) 명 성 엔 지 니 어 링

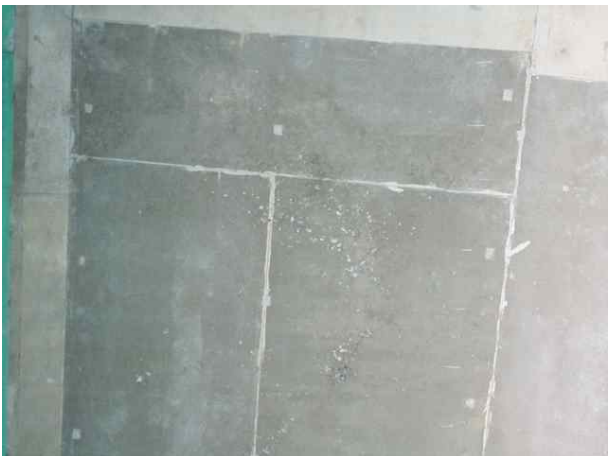
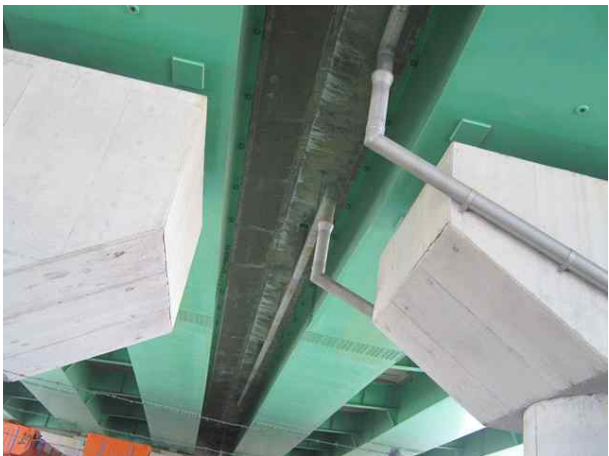
| S1 재료분리 및 철근노출(0.3m×0.5m) | S1 재료분리 및 철근노출(0.3m×0.5m) |

- 조사된 콘크리트 재료분리, 박락, 철근노출의 단면손상은 시공시 마감 미흡, 다짐불량 등의 복합적인 원인에 의한 손상이며, 철근노출의 경우 피복 부족에 의한 손상으로 단면보수, 방청 등의 조치가 필요할 것으로 사료된다.

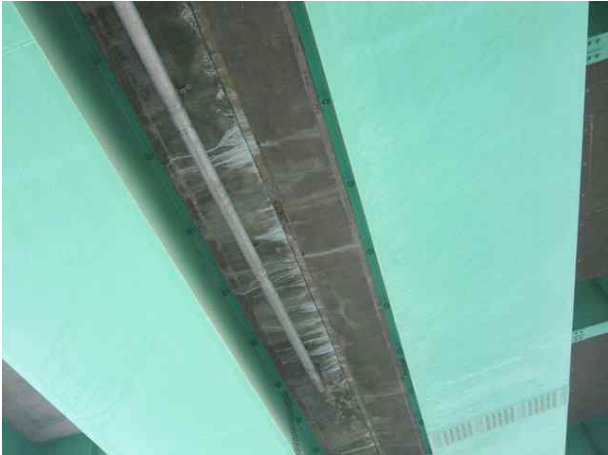
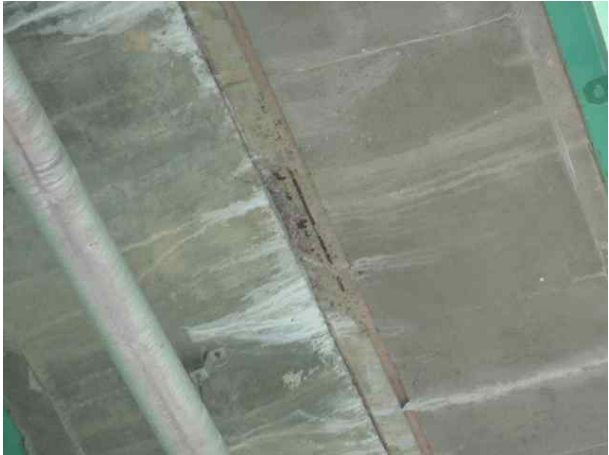
| S2 박락 및 철근노출(1.0m×0.3m) | S2 박락 및 철근노출(1.0m×0.3m) |

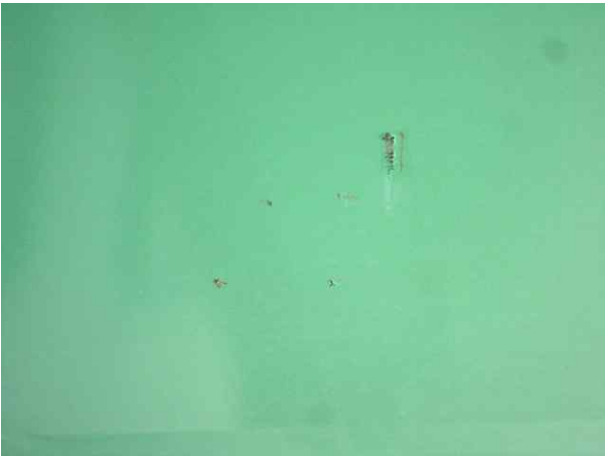
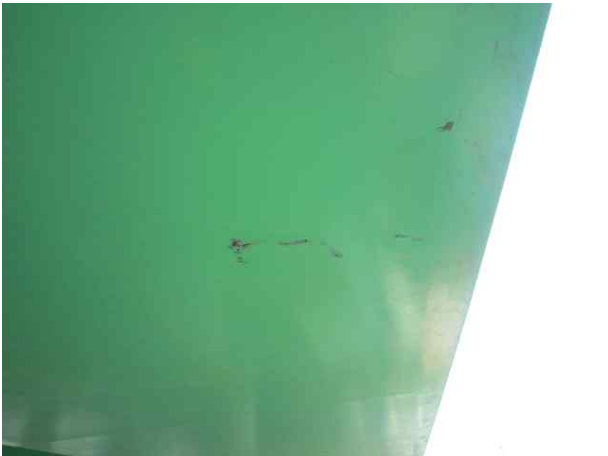
| S1-G1 도장긫힘(0.1m×0.2m×6EA) | S1-G1 도장긫힘(0.1m×0.5m×3EA) |
| S1-G2 도장박리(0.1m×0.1m×4EA) | S1-G3 도장긫힘(0.1m×0.2m×8EA) |

- 거더 외부에 국부적인 도장굽힘, 박리 등의 손상이 조사되었고, 손상부는 시공중 발생한 손상으로 부재의 내구성 확보차원의 재도장 등의 유지관리가 요구된다.
- 거더 내부는 안전성에 영향을 미칠만한 손상은 조사되지 않은 상태로 조사되었다.

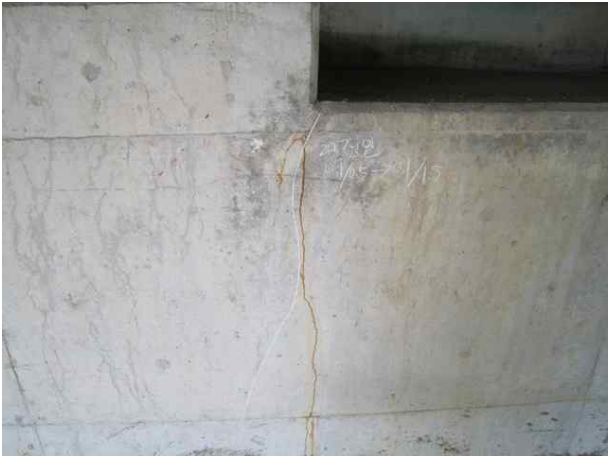
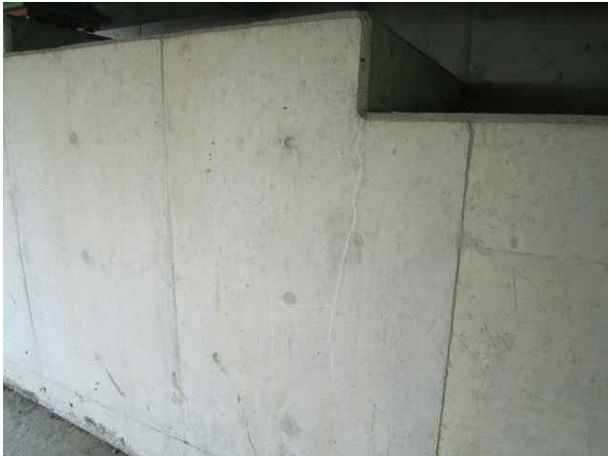
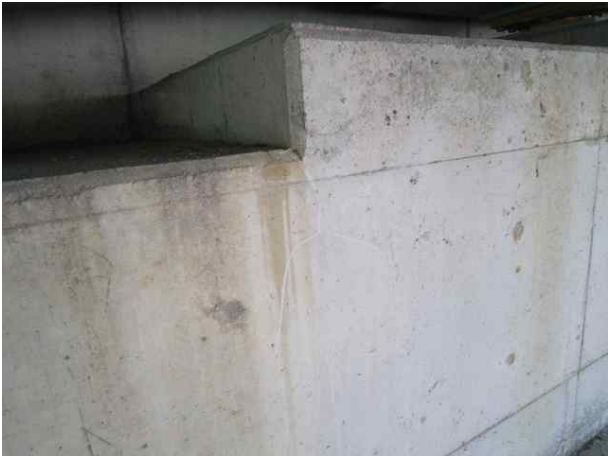
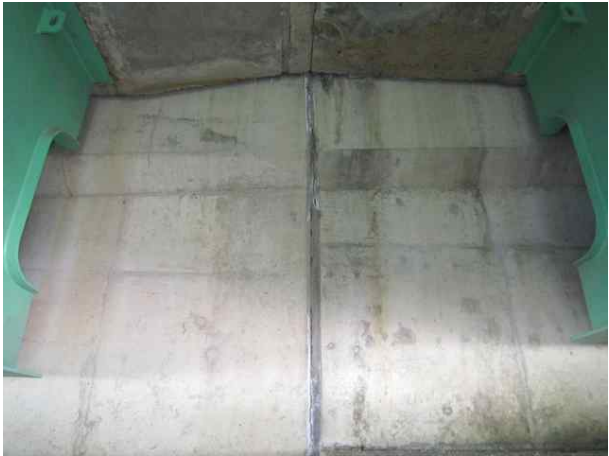
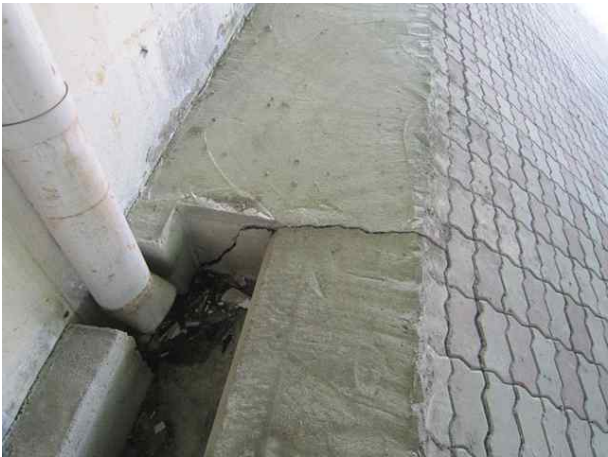
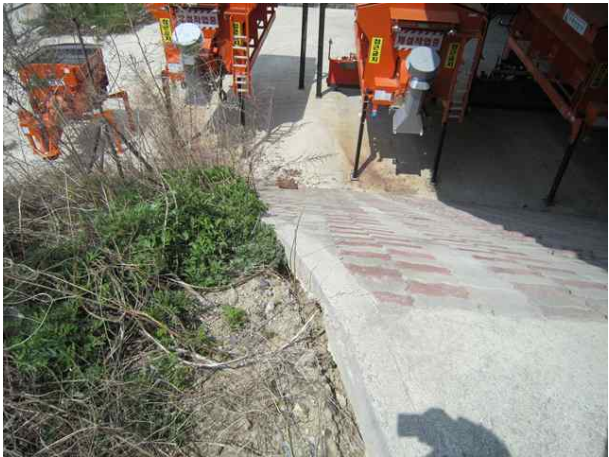
【사진 3.10】 교대 손상현황

| A1 균열(0.1mm/1.5m) | A2 망상균열(0.5m×1.0m) |
| A2 균열(0.2mm/0.6m) | A2 실란트 파손(2.0m) |
| A2 법면 상부 파손(0.2m×1.5m) | A2 법면 토사유실(0.3m×4.0m) |

- 교대의 구체에서 조사된 균열, 망상균열은 대부분 시공초기 발생한 온도변화 및 건조 수축에 의한 소수의 미세균열(0.3mm미만)로서 표면보수를 통한 내구성 확보가 바람직 할 것으로 판단된다.
- 조사된 법면 파손의 경우 시공시 마감 미흡에 의한 손상이며, 단면보수 등의 조치가 필요할 것으로 사료되며, 법면 내부 토사유실의 경우, 공용중 우수유입에 의한 손상으로 주의관찰을 요한다.
- 실란트 파손의 경우, 시공 초기 주입미흡에 의한 손상으로, 재충진 등의 유지관리가 요구된다.

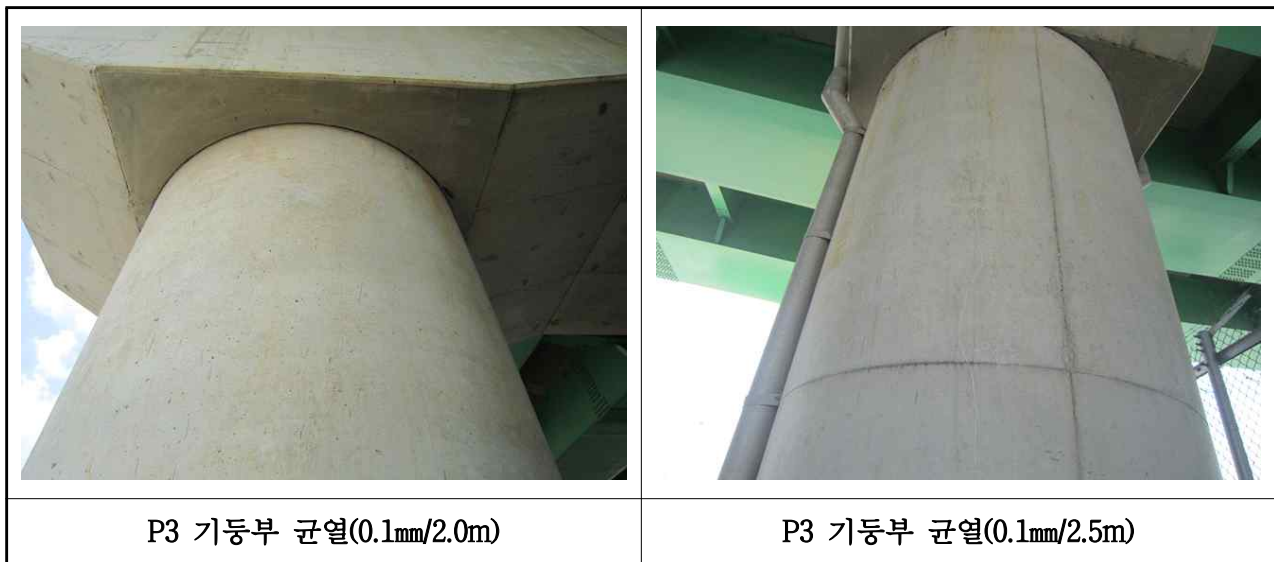
【사진 3.12】교각 손상현황

- 교각에 대한 현장조사 결과 폭 0.3mm미만 균열, 망상균열이 조사되었다.

- 교각 코핑 및 기둥부에 발생한 폭 0.3mm미만 균열 및 망상균열은 건조수축, 온도변화, 거푸집 조기탈형 등의 복합적인 원인에 의한 비구조적 소수의 균열로서 표면보수를 실시하여 내구성을 확보가 바람직할 것으로 판단된다.

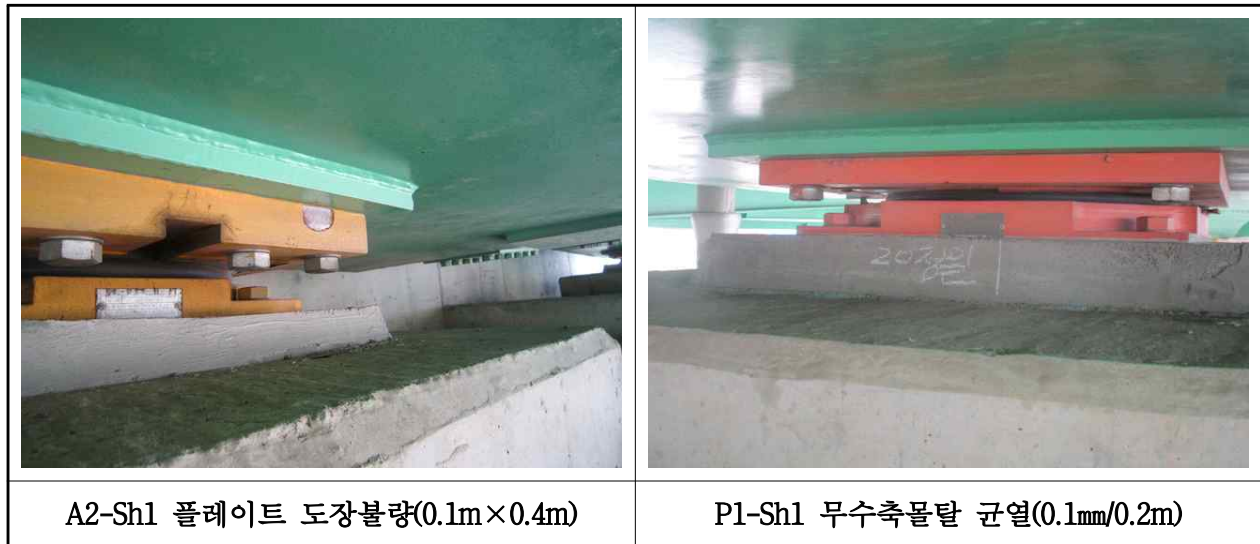
【사진 3.14】교량받침 손상현황

- 현장조사 결과 기능장애 또는 기능저하를 유발할 손상은 발생하지 않은 상태로, 경미한 도장불량이 조사되었으며, 교량받침 무수축물탈에 폭 0.3mm미만 균열이 국부적으로 조사되었다.

- 플레이트 발생된 도장탈락의 손상은 시공 미흡에 의한 손상으로 손상부는 유지관리를 위하여 재도장이 필요하다.
- 무수축물탈에서 조사된 균열은 국부적으로 발생된 균열로 현 상태에서 별도의 조치보다는 유지관리 후 손상진전 및 추가 손상 발생 시 일괄 보수하는 것이 바람직 할 것으로 판단된다.

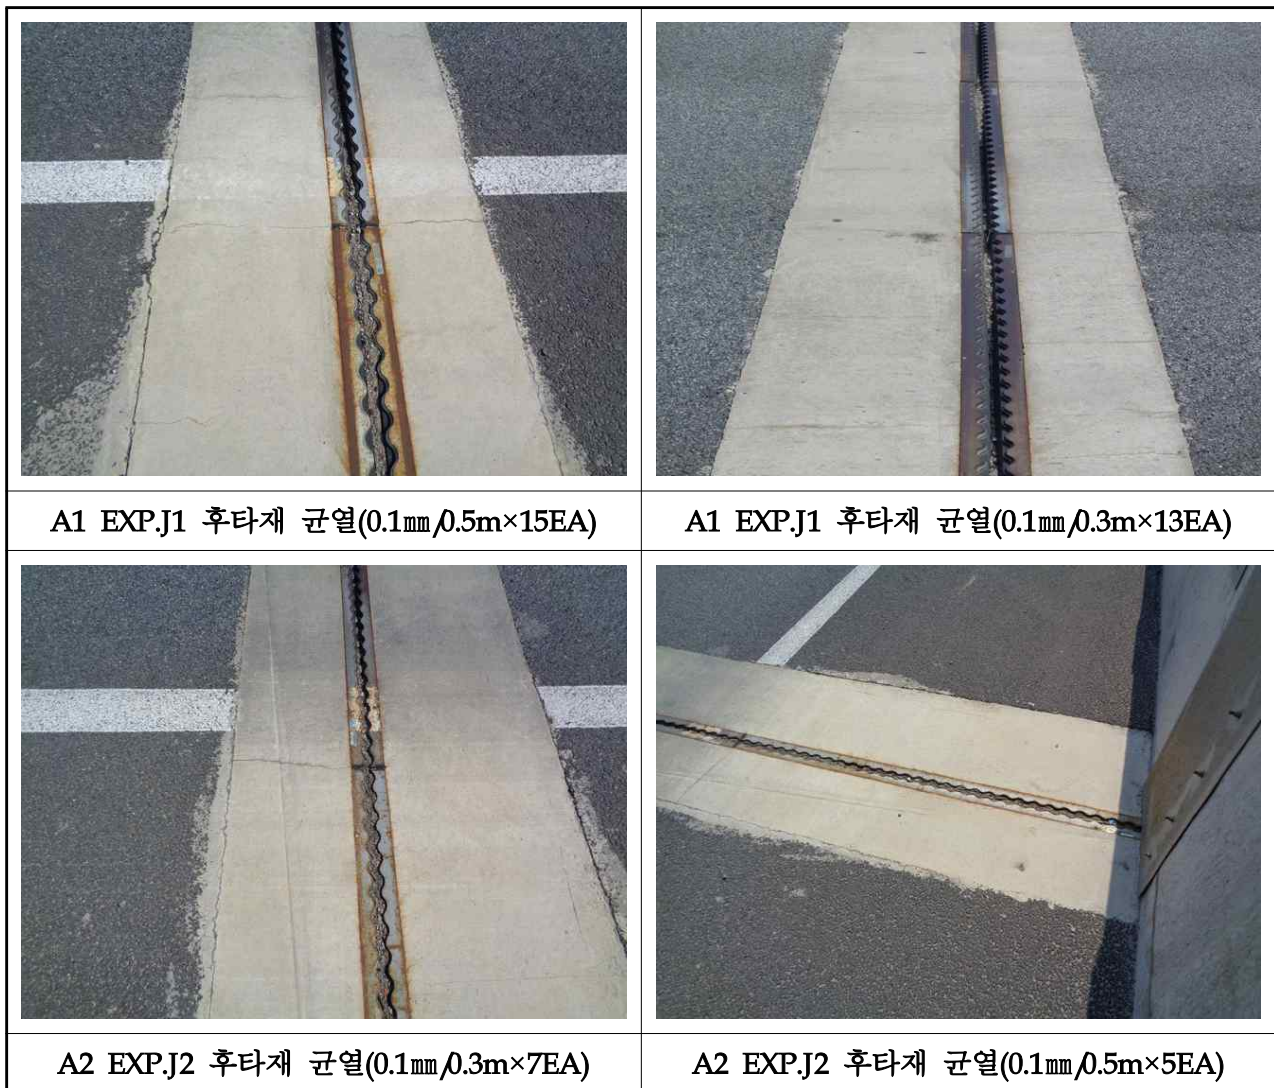
【사진 3.17】 신축이음장치 손상현황

- 신축이음 현장조사 결과, 후타재 균열(0.3mm미만)이 조사되었다.

- 후타재에 조사된 폭 0.3mm미만 균열은 건조수축 및 차량반복하중에 의하여 발생한 것으로 표면보수를 통한 유지관리가 필요하다.

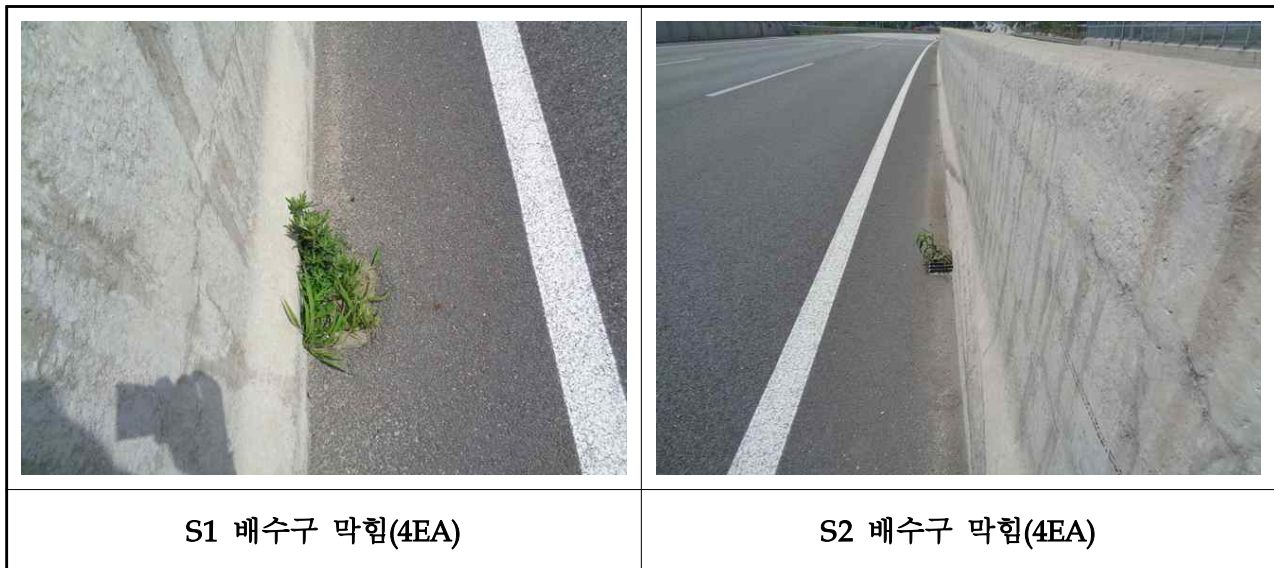
【사진 3.22】 배수시설 손상현황

- 배수시설에 대하여 기 점검 결과를 토대로 손상 진전여부를 검토한 결과, 배수구 막힘이 신규 조사되었다.

- 배수시설에 발생한 배수구 막힘은 공용중 발생한 손상으로 주기적인 청소 등의 정비 등의 유지관리가 요구된다.

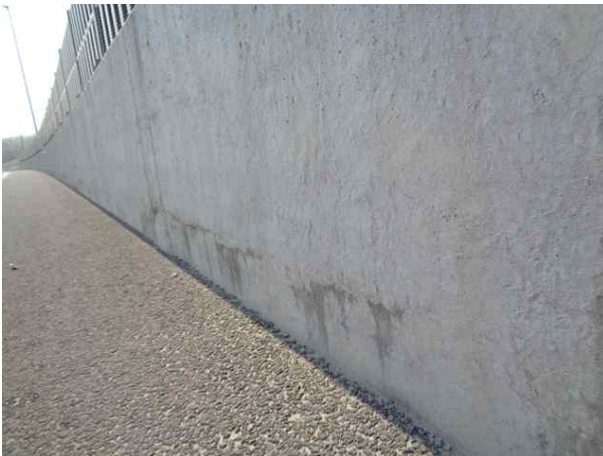
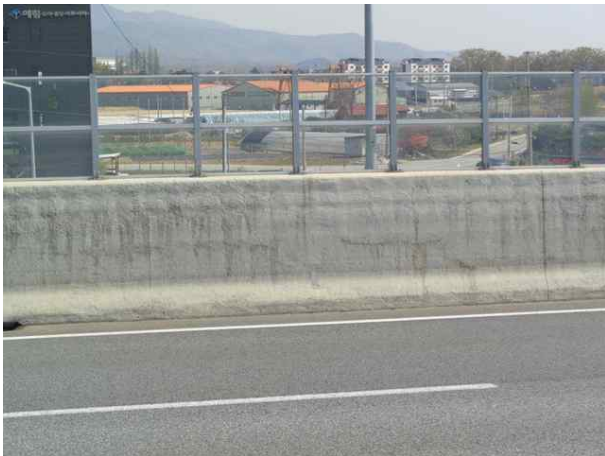
【사진 3.24】 방호벽 및 중앙분리대 손상현황

| S2 균열(0.2mm/2.0m) | S3 중분대 균열 보수 |

- 방호벽 및 중분대에 발생한 폭 0.3mm미만 균열은 건조수축, 온도변화, 거푸집 조기탈형 등의 복합적인 원인에 의한 비구조적 소수의 균열로서 표면보수를 실시하여 내구성을 확보가 바람직할 것으로 판단된다.
