# 제 6 장 보수·보강 및 유지관리방안

본 시설물은 경기도 이천시 신둔면 도암리에 위치한 STEEL BOX GIRDER교 교량으로서 3ea의 Girder로 구성되어 있으며, 총연장은 100.0m(30+40+30)이고 양방향 중 장호원방향 폭은 13.94m(편도 3차로)이다.

수하3교(하)에 대한 정밀안전점검을 수행한 결과, 본 구조물은 시공 시 시공 정밀도의 저하로 인하여 발생된 구조물의 결함(Defect)과 공용 중 시간의 경과와 주변의 환경인자에 의한 재료의 열화에 의한 손상(Damage)이 발생하여 있는 것으로 조사되었다.

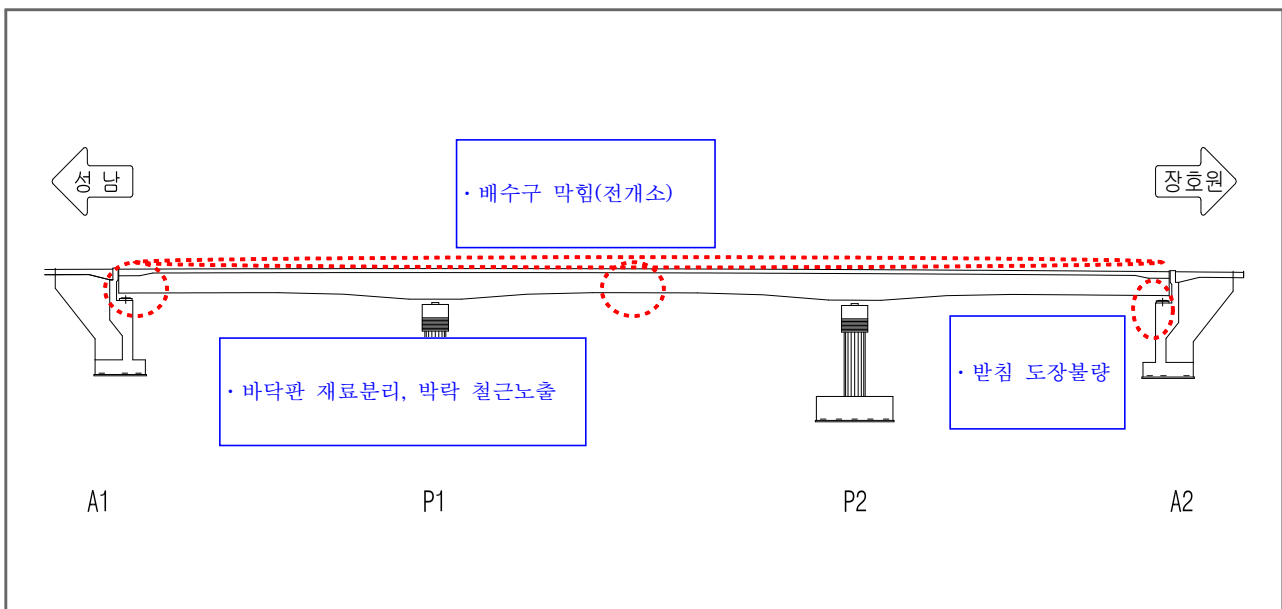
【그림 6.6】 수하3교(하) 중점유지관리 사항 모식도

금회 정밀안전점검 결과를 바탕으로 수하3교(하)에 발생한 교대 및 교각 박락 및 철근노출, 교량받침 도장탈락, 부식, 녹발생, 배수구 막힘 등이 조사된 상태이며, 손상진전을 방지하고 구조물의 내구성 확보를 위해 관리가 요구된다.

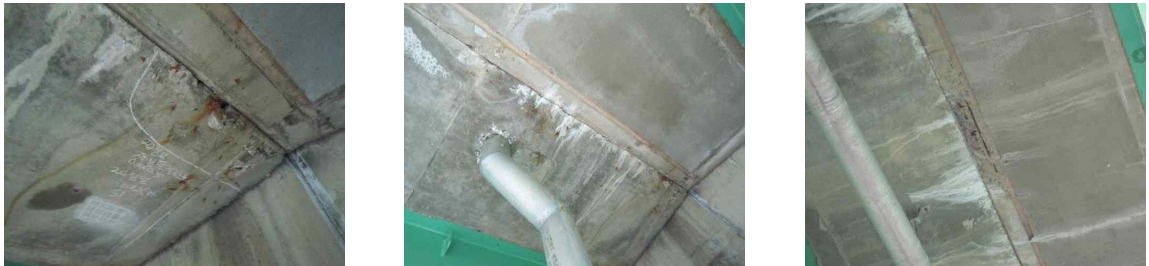
| 점 부 위 | | 점 검 항 목 |
|---|---|---|
| 주요<br>손상 | <div style="display: flex; justify-content: space-around; margin-top: 5px;"> <span>&lt;재료분리 및 철근노출&gt;</span> <span>&lt;백태&gt;</span> <span>&lt;박락 및 철근노출&gt;</span> </div> | |

| <p>중<br/>점<br/>점<br/>검<br/>사<br/>항</p> | <ul style="list-style-type: none"> <li>◦ 횡균열 <ul style="list-style-type: none"> <li>- 균열폭의 확대와 길이 진전 여부</li> </ul> </li> <li>◦ 단부 박락 및 철근노출 <ul style="list-style-type: none"> <li>- 보수 후 재손상 발생 여부</li> </ul> </li> </ul> |

| | 손상 내용 | 보수방안 | 물량 | 단위 | 우선순위 |
|---|---|---|---|---|---|
| | 재료분리 및 철근노출 | 단면보수+방청 | 0.15 | m <sup>2</sup> | 1순위 |
| | 바락 및 철근노출 | 단면보수+방청 | 0.30 | m <sup>2</sup> | 1순위 |

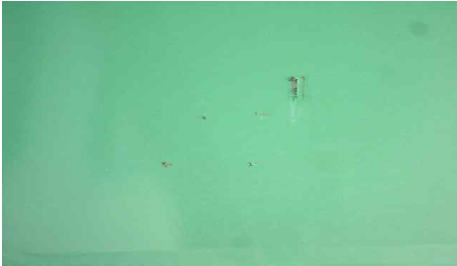
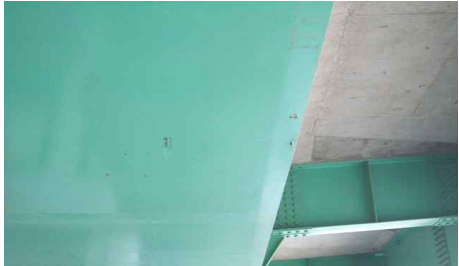
| 점 부 위 | 점 검 항 목 |
|---|---|
| 주요<br>손상 | <div style="display: flex; justify-content: space-around;"> </div> <div style="display: flex; justify-content: space-around; margin-top: 5px;"> <span>&lt;도장박리&gt;</span> <span>&lt;도장긁힘&gt;</span> </div> |

| | 손상 내용 | 보수방안 | 물량 | 단위 | 우선순위 |
|---|---|---|---|---|---|
| 거더외부 | 도장박리, 도장긁힘 | 재도장 | 0.25 | m <sup>2</sup> | 2순위 |

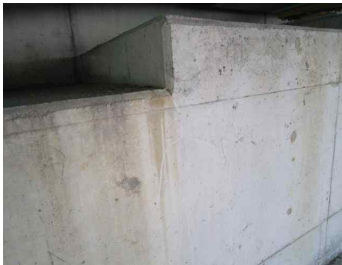
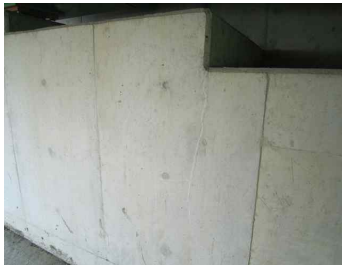
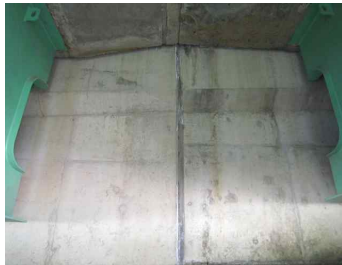
| 점 부 위 | | 점 검 항 목 | |
|---|---|---|--|
| 주<br>요<br>손<br>상 | <div><br/>〈교대 균열〉</div> <div><br/>〈교대 망상균열〉</div> <div><br/>〈교대 실란트 파손〉</div> | | |

| | 손상 내용 | 보수방안 | 물량 | 단위 | 우선순위 |
|---|---|---|---|---|---|
| 교대 | 균열(0.3mm미만) | 표면처리 | 6.10 | m | 3순위 |
| | 망상균열 | 표면처리 | 3.25 | m <sup>2</sup> | 3순위 |
| | 실란트 파손 | 실란트충진 | 2.00 | m | 3순위 |

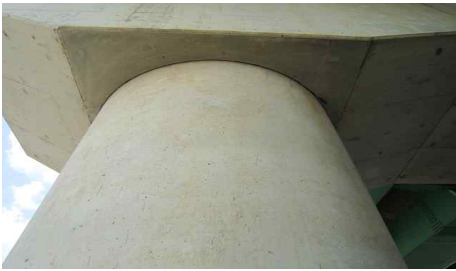
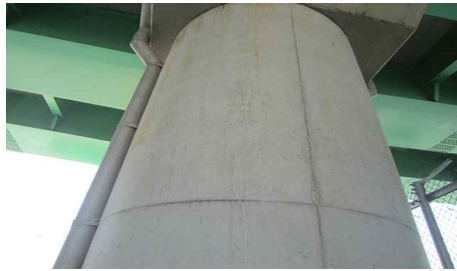
| 점 부 위 | | 점 검 항 목 |
|---|---|---|
| 주<br>요<br>손<br>상 | <p>〈교각 기둥부 균열〉</p> <p>〈교각 기둥부 균열〉</p> | |

| | 손상 내용 | 보수방안 | 물량 | 단위 | 우선순위 |
|---|---|---|---|---|---|
| 교각 | 균열(0.3mm미만) | 표면처리 | 23.50 | m | 3순위 |

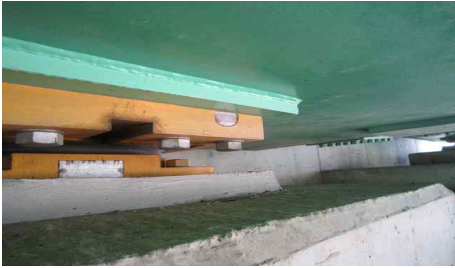
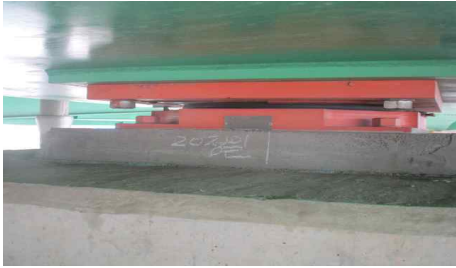
| 점 부 위 | | 점 검 항 목 |
|---|---|---|
| 주<br>요<br>손<br>상 | | |
| | <플레이트 도장불량> | <무수축물탈 균열> |

| | 손상 내용 | 보수방안 | 물량 | 단위 | 우선순위 |
|---|---|---|---|---|---|
| 교량받침 | 무수축물탈 균열 | 표면처리 | 1.00 | m | 3순위 |
| | 도장불량 | 재도장 | 0.04 | m <sup>2</sup> | 2순위 |

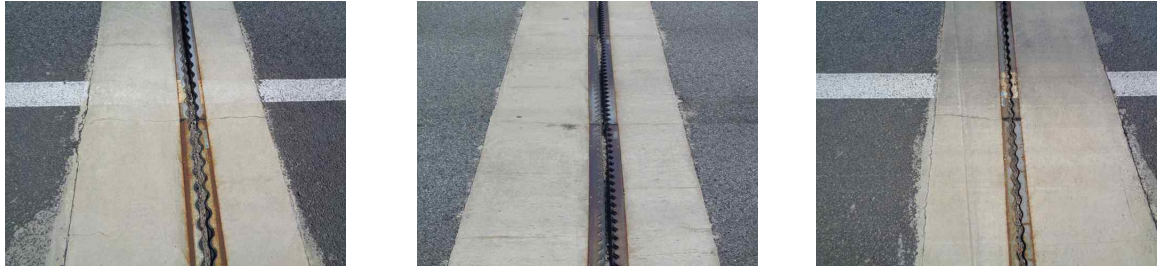
| | 중 점 사 항 |
|---|---|
| 신축이음장치 | <ul style="list-style-type: none"> <li>• 후타재 균열 진전여부</li> <li>- 국부적으로 발생된 상태로 손상진전 여부 점검</li> </ul> |

| 점 부 위 | | 점 검 항 목 |
|---|---|---|
| 주요 손상 | <div style="display: flex; justify-content: space-around; margin-top: 5px;"> <span>&lt;후타재 균열&gt;</span> <span>&lt;후타재 균열&gt;</span> <span>&lt;후타재 균열&gt;</span> </div> | |

| | 손상 내용 | 보수방안 | 물량 | 단위 | 우선순위 |
|---|---|---|---|---|---|
| 신축이음 | 후타재 균열(0.3mm미만) | 주의관찰 | 14.74 | m | 3순위 |

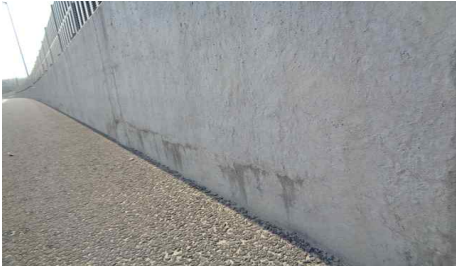
| 점 부 위 | | 점 검 항 목 |
|---|---|---|
| 주<br>요<br>손<br>상<br>및<br>전<br>경 | <p style="text-align: center;">〈방호벽 균열〉</p> <p style="text-align: center;">〈상태양호〉</p> | |

| | 손상 내용 | 보수방안 | 물량 | 단위 | 우선순위 |
|---|---|---|---|---|---|
| 방호벽 | 균열(0.3mm미만) | 표면처리 | 7.00 | m | 3순위 |
