# 2020년 국도3호선 수하3교(상) 등 5개소 정밀안전점검 보고서

국도42호선 오천터널(상)

정밀안전점검보고서 ^국도3호선  
수하3교(상) 등  
5개소 V

R42-오천터널  
(상)

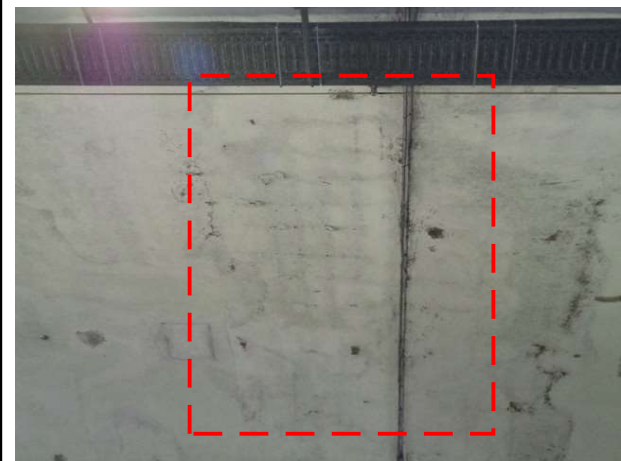
| S6 천단부 피복부족(A=1.5m×5.0m) | S23 천단부 균열(cw=0.1mm, L=1.7m) |

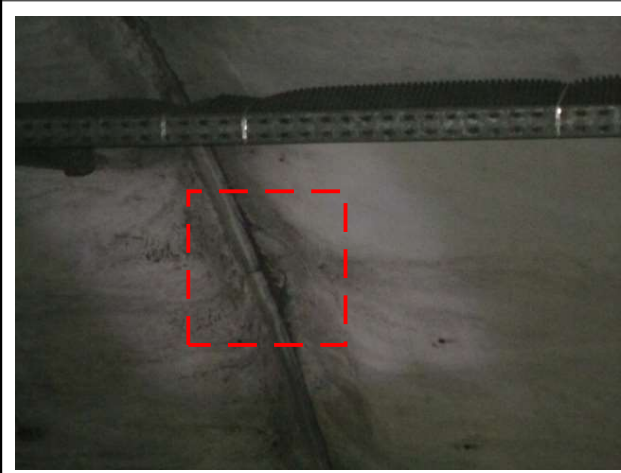
| J24 천단부 조인트 박락(A=0.2m×0.6m) | S24 천단부 균열(cw=0.2mm, L=1.2m) |

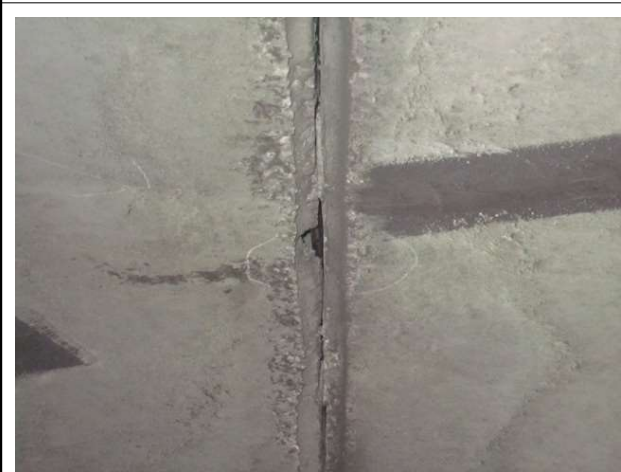
| J36 천단부 공동(A=0.2m×0.3m) | S42 천단부 균열 보수완료 |

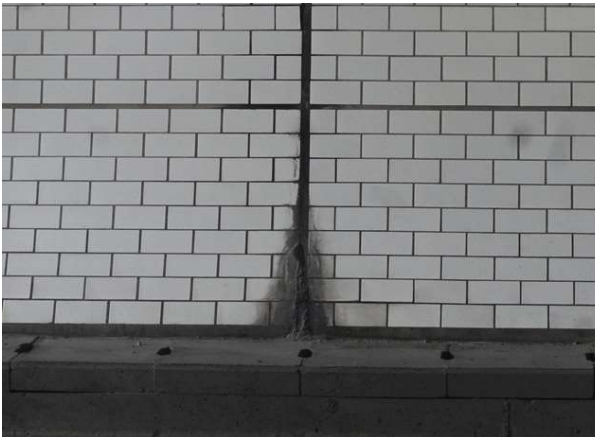
| J2 측벽부 표면오염(A=0.5m×1.0m) | S2 측벽부 타일 파손(2EA) |

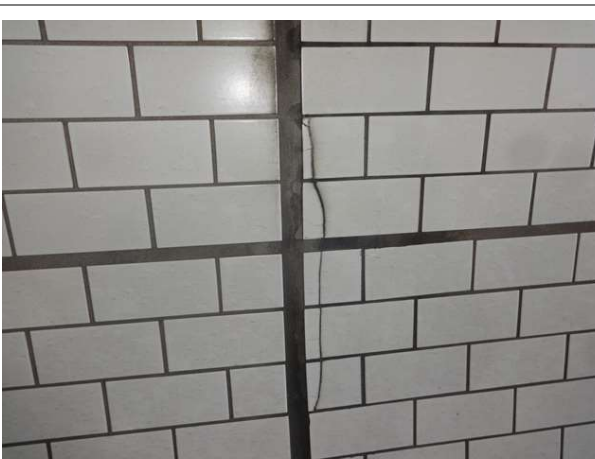
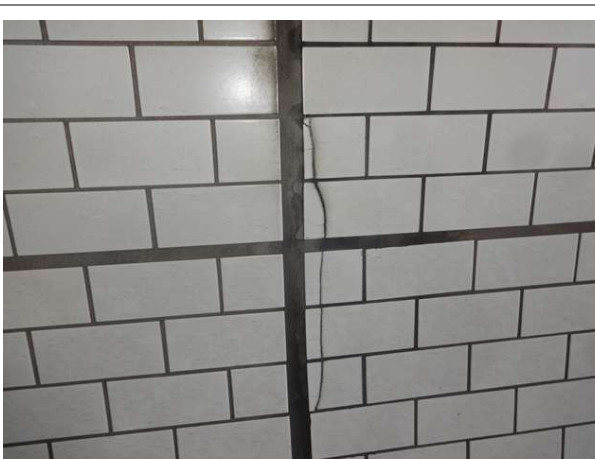
| S4 측벽부 타일 균열(9EA) | S4 측벽부 타일 균열(9EA) |

금회 점검시 조사된 표면오염, 몰탈탈락의 경우 구조물의 안전성에 영향을 미칠만한 손상은 아니므로 주의관찰 후 손상의 진전 시 적절한 조치를 취하는 것이 바람직 할 것으로 판단되며, 타일부에 발생된 손상들에 대해서는 안전사고예방 및 미관 확보를 위해 타일 재시공 등 보수를 실시하는 것이 바람직할 것으로 판단된다.

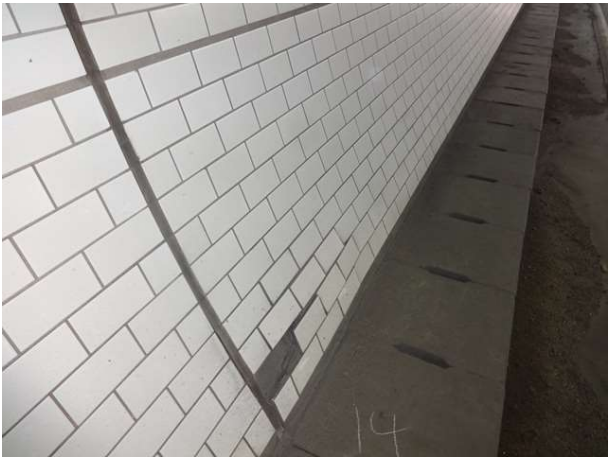
| S14 측벽부 타일 들뜸(21EA) | S15 측벽부 타일 파손(12EA) |

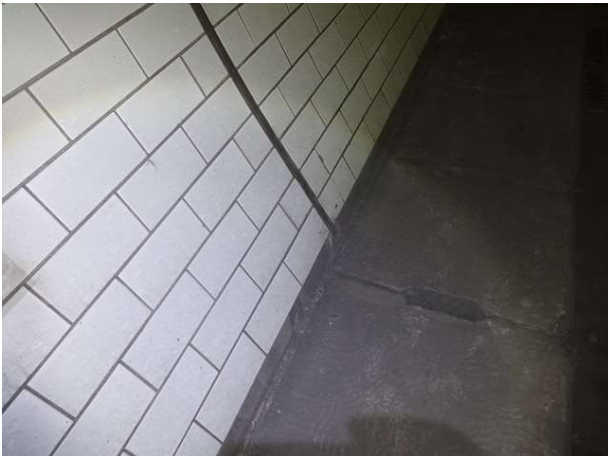
| S42 측벽부 몰탈탈락(A=0.1m×0.3m) | S49 측벽부 타일 균열(2EA) |

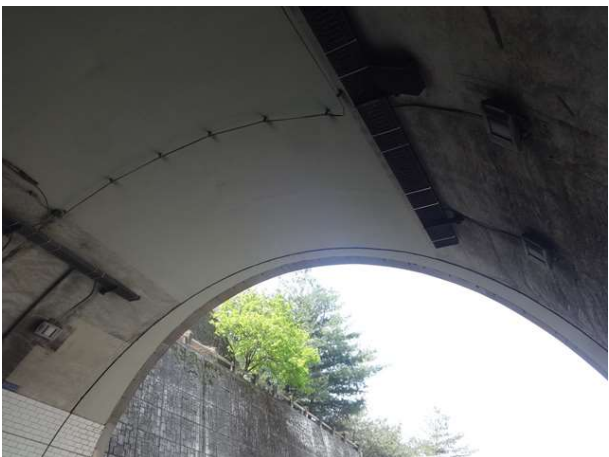
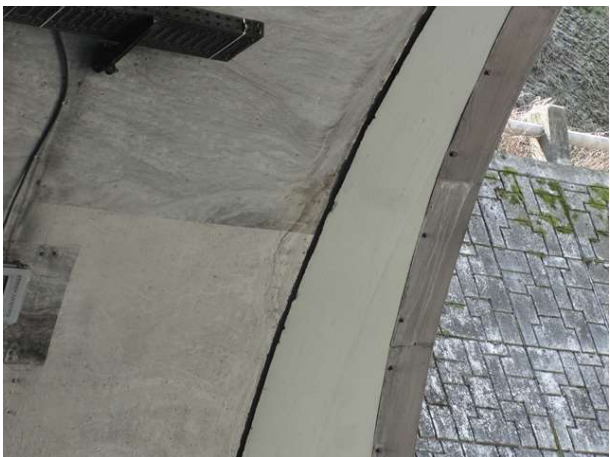
| S53 측벽부 균열부백태 보수완료 | S53 측벽부 균열부백태 보수완료 |

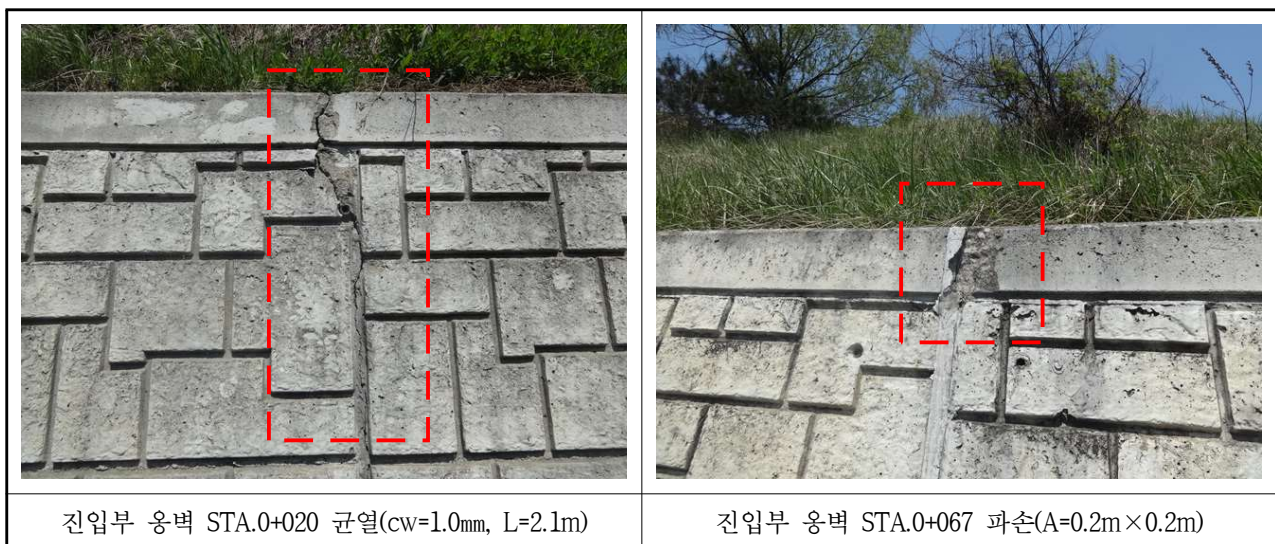
【사진 3.8】 갯문 및 옹벽 손상현황

옹벽에 대한 외관조사 결과, 폭 0.3mm 내·외 균열, 파손, 굽힘, 표면박리, 실란트 파손, 배수구 막힘 등의 손상이 발생된 것으로 조사되었다.

옹벽에 발생된 균열의 경우 건조수축 및 온도변화에 의한 비구조적 균열로써 구조물의 사용성 및 안전성에 영향을 미칠만한 손상은 아니므로 주의관찰 후 손상의 진전 시 표면처리, 주입보수 등의 조치를 취하는 것이 바람직 하다.

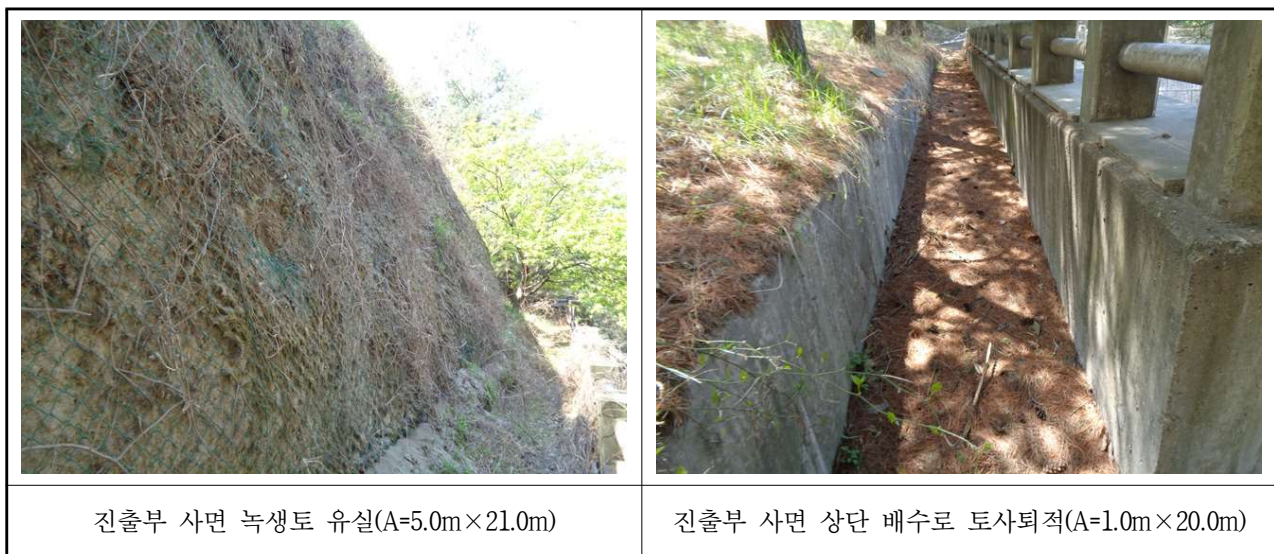
【사진 3.10】 사면 손상현황

사면 일부구간 발생된 녹생토 유실의 경우 우수유입, 공용기간 증가 등에 의한 손상으로 판단되며, 기 점검 이후 일부구간 추가 손상이 발생된 것으로 조사되었다. 기 손상부의 경우 사면의 안전성에 영향을 미칠만한 손상은 아니나, 손상의 진전방지를 위한 사면보호공 설치 등의 조치가 요망된다.

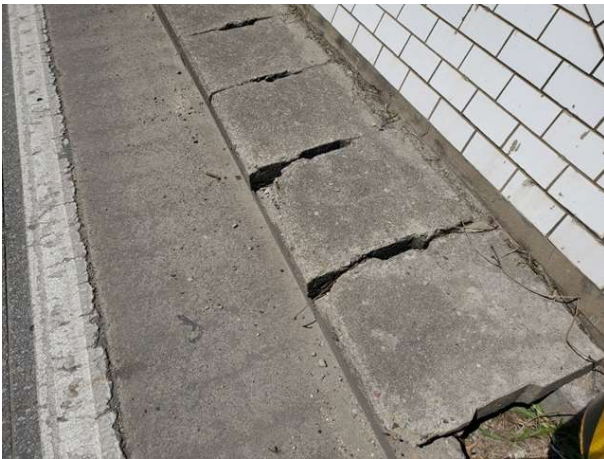
| S1 공동구 덮개 파손(3EA) | S10 공동구 균열(cw=1.0mm, L=9.0m) |

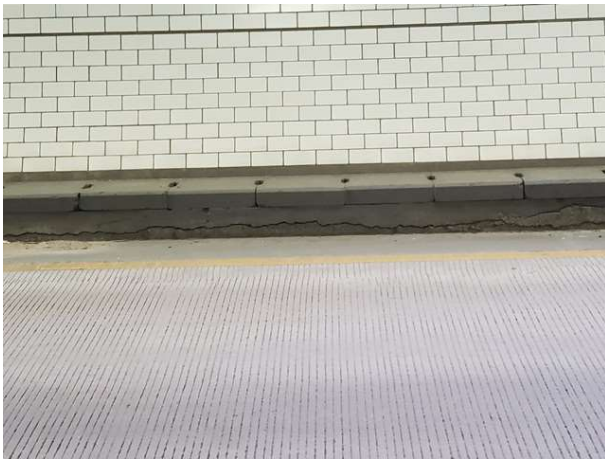
공동구에 일부 발생한 균열의 경우 건조수축 및 온도변화 등에 의한 비구조적 손상으로 판단되며, 보수보다는 주기적인 점검을 통한 유지관리 후 손상의 진전시 적절한 조치를 취하는 것이 바람직 할 것으로 판단된다.

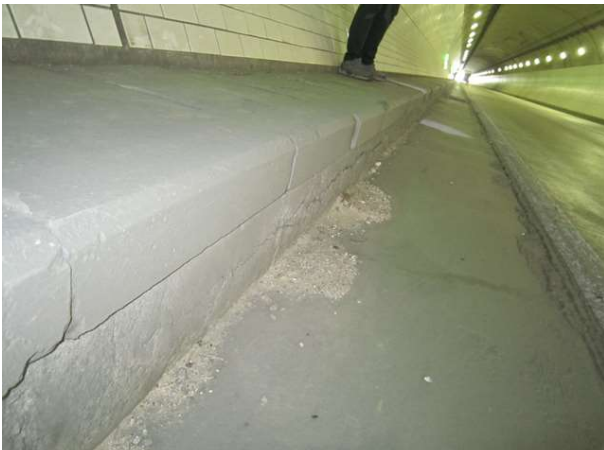
또한, 공동구 일부구간 발생한 들뜸, 재료분리, 파손, 철근부식의 경우 시공미흡, 외부충격, 노면수 및 제설재 유입에 따른 동결융해의 반복, 노후화 등에 의한 손상으로 판단되며, 손상의 진전방지를 위한 보수가 필요할 것으로 판단된다.

| S48 공동구 들뜸(A=0.3m×1.0m) | S52 공동구 덮개 파손(6EA) |

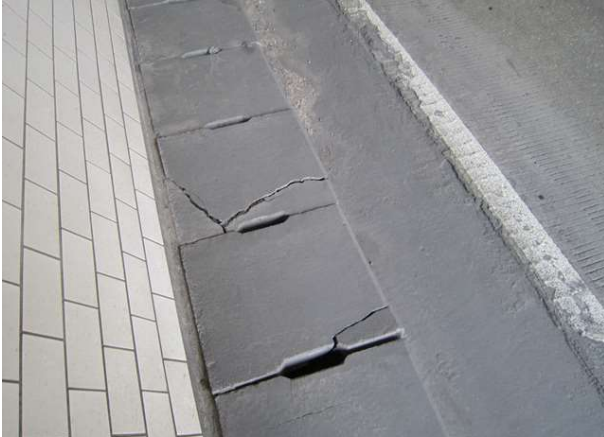
| S53 공동구 덮개 파손(5EA) | S51 배수시설 노면 토사퇴적(A=0.1m×1.0m) |

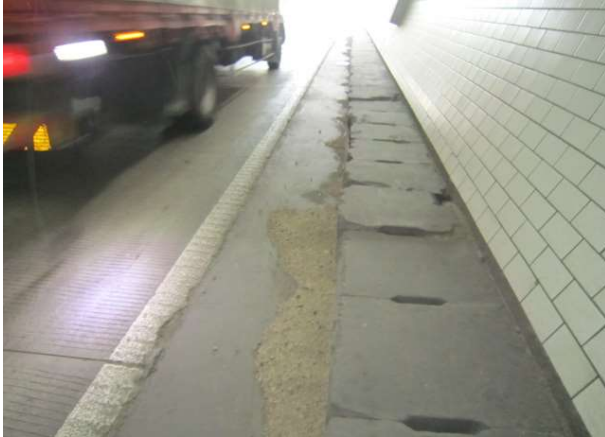
일부구간 발생한 배수구 막힘 및 노면 토사퇴적의 경우 공용기간 증가, 이물질 퇴적 등에 의한 손상으로 구조물의 원활한 배수기능 확보 및 손상의 진전 방지를 위한 정비가 요망된다. 또한, 터널의 배수시설의 경우 유입수의 원활한 배출을 위해 이물질 청소 등의 주기적인 유지관리가 필요할 것으로 판단된다.

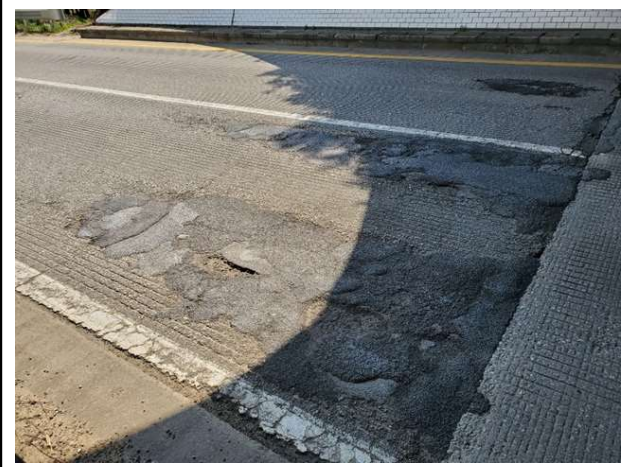
| S2 포장 보수불량(A=1.0m×2.4m) | S2 포장 보수불량(A=0.9m×1.7m) |

콘크리트 포장에 발생한 균열, 굽힘, 망상균열, 보수불량, 파손, 패임, 표면불량의 경우 통행차량의 반복하중, 공용기간 증가에 의한 열화, 노면수 및 제설재 유입에 따른 동결융해의 반복 등에 의한 손상으로 판단되며, 현재 손상의 규모가 크지 않으나, 전구간에 걸쳐 손상이 고르게 분포되어 있다. 특히, 기존 보수부의 경우 보수미흡, 통행차량의 반복하중 등에 의한 재손상이 다수 발생한 상태이며, 이에 부분 보수시 재손상이 발생할 가능성이 있으므로, 부재의 사용성 확보 및 통행차량의 주행성, 안전성 확보를 위한 전면 재포장이 바람직 할 것으로 판단된다.

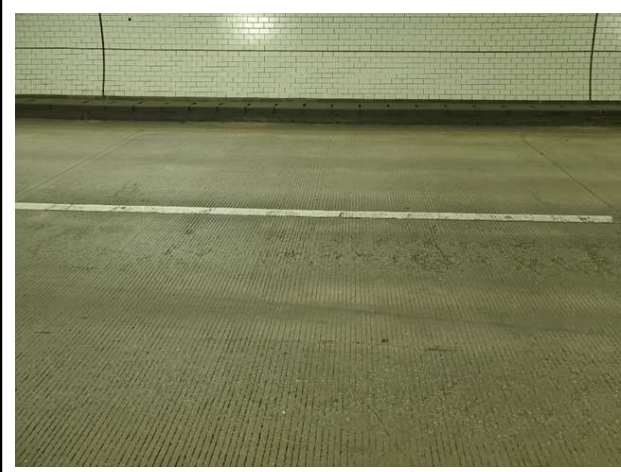
| S25 포장 표면불량(A=2.0m×24.0m) | S26 포장 파손(A=0.3m×0.4m) |
