## 제 3 장 현장조사 및 시험

금회 정밀안전점검대상인 오천터널(상)은 경기도 이천시 마장면 회억리에 위치하고 있으며, 연장 457.0m, 폭 9.306m의 2차선 터널이다.

갱문형식은 진입부 원통절개형, 진출부 면벽식으로 시공된 난형식의 터널로 2004년 12월 21일에 준공되었으며, 현장조사 및 시험 결과는 다음과 같다.

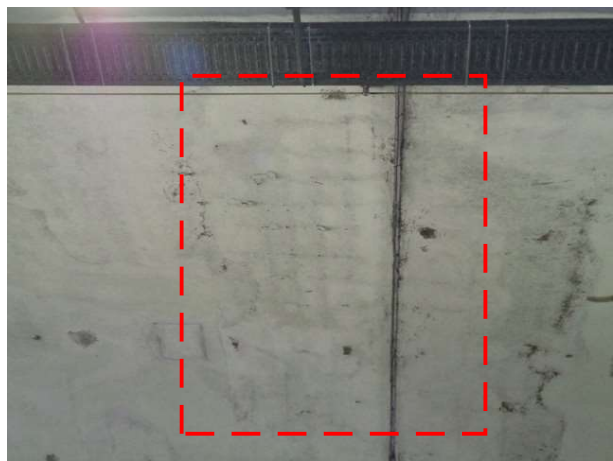
금회 점검시 조사된 공동, 표면오염, 피복부족의 경우 시공미흡, 타설불량, 공용기간 증가 등에 의한 손상으로 판단되며, 기 발생된 손상부의 경우 구조물의 안전성에 영향을 미칠만한 손상은 아니므로 주의관찰 후 손상의 진전 시 적절한 조치를 취하는 것이 바람직할 것으로 판단된다.

| S6 천단부 피복부족(A=1.5m×5.0m) | S23 천단부 균열(cw=0.1mm, L=1.7m) |

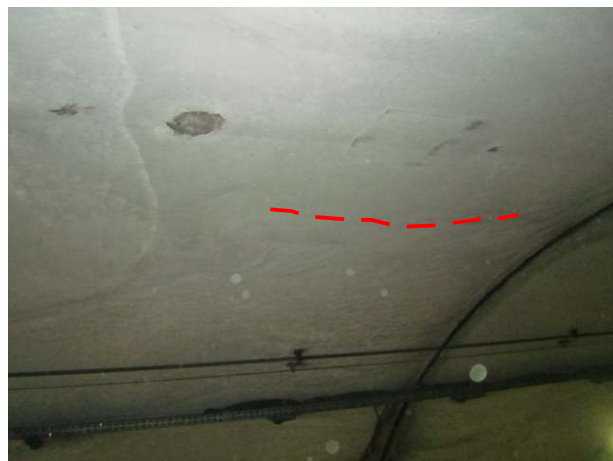
천단부는 균열, 공동, 조인트 들뜸 및 박락, 표면오염, 피복부족 손상이 일부 구간에 국부적으로 발생되었다. 균열은 라이닝 콘크리트의 계절변화에 따른 건조수축 및 온도변화에 의한 구속과 시공초기 발생된 균열에 대해 미보수된 비구조적 균열로 판단된다. 본 구조물에 발생된 균열은 구조물의 안전성에는 큰 영향이 없으나 장기적으로 내구성 저하방지를 위한 표면보수 등의 적절한 보수가 필요할 것으로 판단되며, 조인트부 들뜸 및 박락의 경우, 손상부를 제거하고 단면보수를 실시하더라도 경과년수가 증가함에 따라 기존 콘크리트와 보수재와의 불연속면에서 박리가 발생하여 재손상의 가능성이 높다. 따라서 안전사고 예방차원에서 유지관리하는 것이 적절하다고 판단된다.

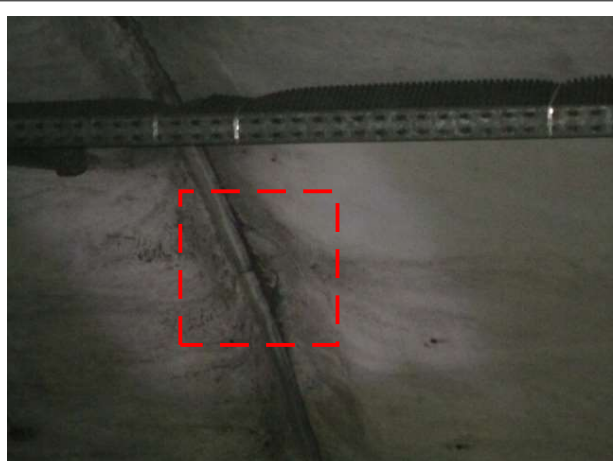
| J24 천단부 조인트 박락(A=0.2m×0.6m) | S24 천단부 균열(cw=0.2mm, L=1.2m) |

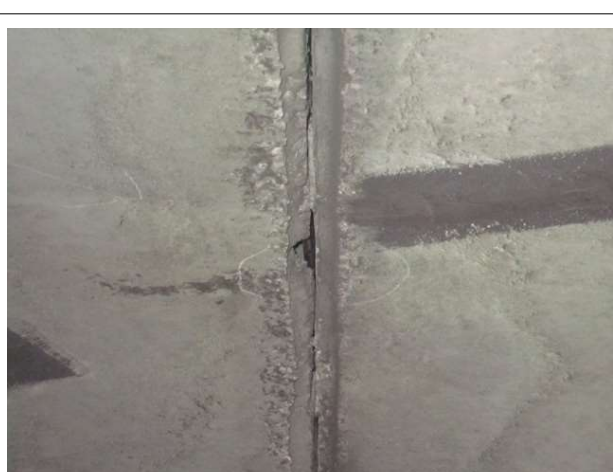
| J36 천단부 공동(A=0.2m×0.3m) | S42 천단부 균열 보수완료 |

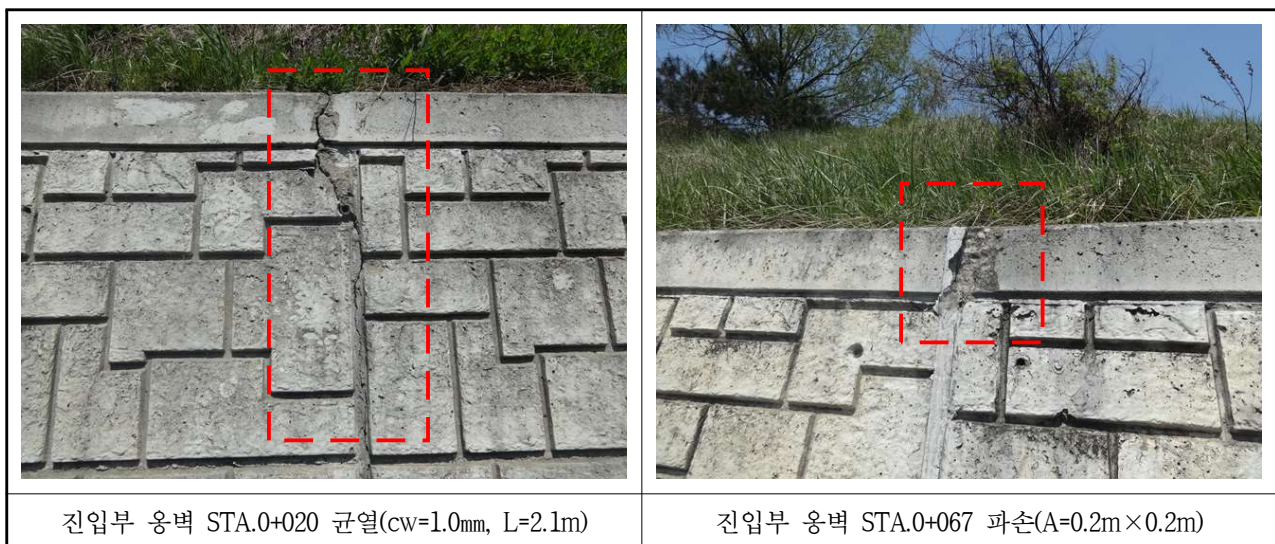
【사진 3.8】 갯문 및 옹벽 손상현황

옹벽에 대한 외관조사 결과, 폭 0.3mm 내·외 균열, 파손, 굽힘, 표면박리, 실란트 파손, 배수구 막힘 등의 손상이 발생된 것으로 조사되었다.

옹벽에 발생한 균열의 경우 건조수축 및 온도변화에 의한 비구조적 균열로써 구조물의 사용성 및 안전성에 영향을 미칠만한 손상은 아니므로 주의관찰 후 손상의 진전 시 표면처리, 주입보수 등의 조치를 취하는 것이 바람직 하다.

조인트부에 발생한 실란트 누락 및 파손의 경우 초기 시공미흡, 장기공용에 의한 열화 등에 의한 손상으로 판단되며, 현재 누수 및 배면 토사 유출 등의 손상이 관찰되지 않은 상태로서 주의관찰 후 손상의 진전 시 적절한 조치를 취하는 것이 바람직 할 것으로 판단 된다.

일부구간 발생한 표면긁힘 및 박리, 파손, 이물질삽입은 공용기간 증가에 의한 열화, 공용중 외부충격, 초기 시공미흡 등에 의한 손상으로 판단되며, 구조물의 안전성에 영향을 미칠만한 손상은 아니므로 주의관찰 하여도 무방하다.

옹벽에 시공된 수평배수공의 경우 공용기간 증가, 이물질퇴적 등에 의한 배수구막힘이 일부구간 조사되었으며, 배수공이 불량하여 배면부의 지하수가 원활히 배출되지 않을 경우 저면활동, 원호활동, 전도, 균열 등의 손상을 야기시키므로 주기적인 정비가 필요할 것으로 판단된다.

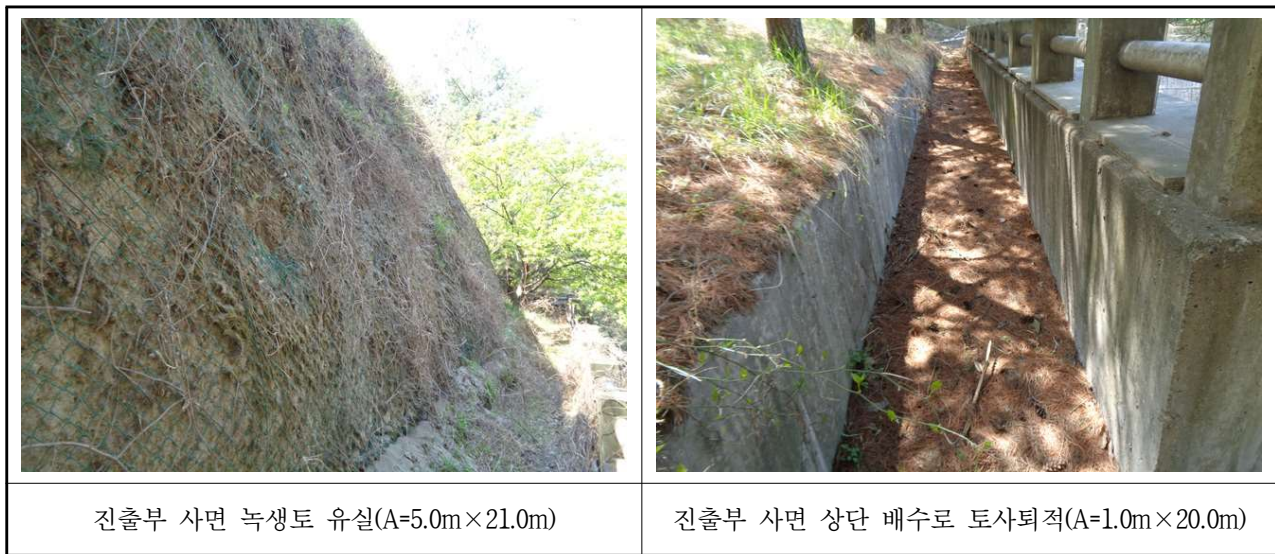
【사진 3.10】 사면 손상현황

사면 외관조사 결과, 터널 주변 사면에 초본류 및 목본류의 식생상태는 양호하며, 전반적으로 양호한 상태인 것으로 조사되었다. 다만, 일부구간 녹생토 유실 및 사면 상단 배수로 토사퇴적 및 식생이 발생된 것으로 확인되었다.

사면 일부구간 발생한 녹생토 유실의 경우 우수유입, 공용기간 증가 등에 의한 손상으로 판단되며, 기 점검 이후 일부구간 추가 손상이 발생한 것으로 조사되었다. 기 손상부의 경우 사면의 안전성에 영향을 미칠만한 손상은 아니나, 손상의 진전방지를 위한 사면보호공 설치 등의 조치가 요망된다.

또한, 사면 상단 배수로에 발생한 토사퇴적 및 식생의 경우 공용기간 증가, 이물질 퇴적에 의한 손상으로 판단되며, 현재 배수로의 배수기능에 영향을 미칠만한 상태는 아니므로 주의관찰 후 손상의 진전시 적절한 조치를 취하는 것이 바람직 할 것으로 판단된다.

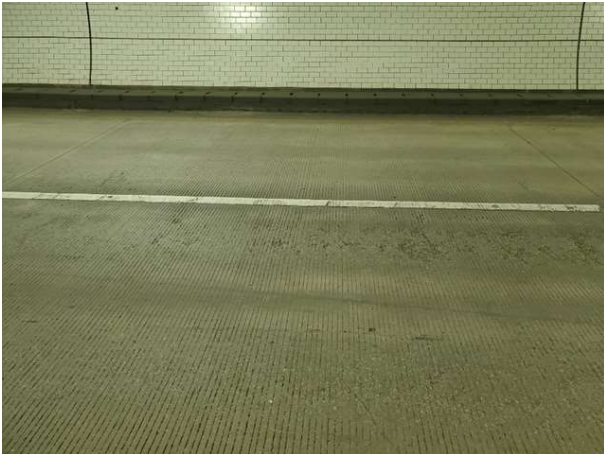
콘크리트 포장에 발생한 균열, 굽힘, 망상균열, 보수불량, 파손, 패임, 표면불량의 경우 통행차량의 반복하중, 공용기간 증가에 의한 열화, 노면수 및 제설재 유입에 따른 동결융해의 반복 등에 의한 손상으로 판단되며, 현재 손상의 규모가 크지 않으나, 전구간에 걸쳐 손상이 고르게 분포되어 있다. 특히, 기존 보수부의 경우 보수미흡, 통행차량의 반복하중 등에 의한 재손상이 다수 발생한 상태이며, 이에 부분 보수시 재손상이 발생할 가능성이 있으므로, 부재의 사용성 확보 및 통행차량의 주행성, 안전성 확보를 위한 전면 재포장이 바람직 할 것으로 판단된다.

| S25 포장 표면불량(A=2.0m×24.0m) | S26 포장 파손(A=0.3m×0.4m) |

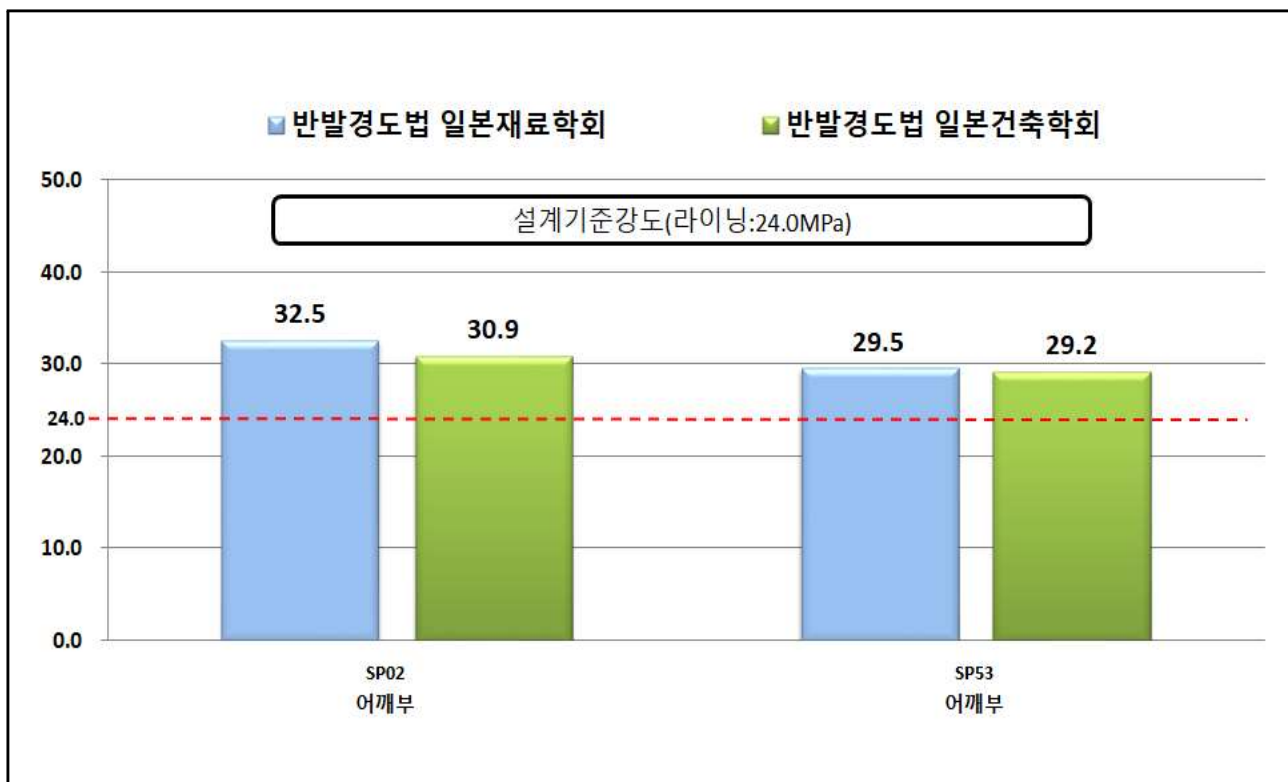
【그림 3.8】 콘크리트 라이닝 평균압축강도 추정결과

- 반발경도법에 의한 압축강도 측정결과 29.2~32.5MPa로 측정 되었으며, 금회 실시한 오천터널(상)은 모두 설계기준 압축강도(24.0MPa)를 상회하는 것으로 강도 저하가 없는 것으로 판단된다.
- 따라서, 금회 시험을 실시한 오천터널(상)의 라이닝 콘크리트 강도는 공용년수 경과에 따른 강도 저하가 발생되지 않은 것으로 판단된다.

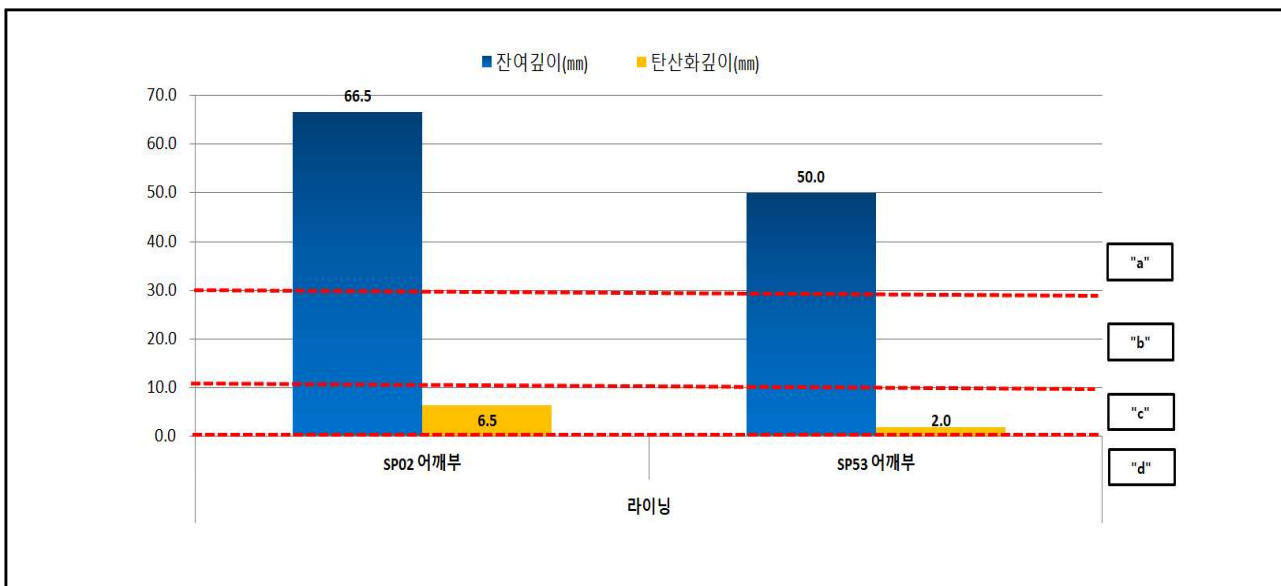
【그림 3.9】 탄산화 깊이 측정결과

■ 측정결과, 탄산화깊이는 2.0mm~6.5mm로 측정되었으며, 잔여깊이가 30mm이상을 확보하고, 세부지침 지침기준 “a”로 평가 되어 탄산화에 따른 철근의 부식발생 영향은 없는 것으로 판단된다.
