## 오천터널(상) 전 경 사 진

## 1. 라이닝-1 천단부, 측벽부, 타일부

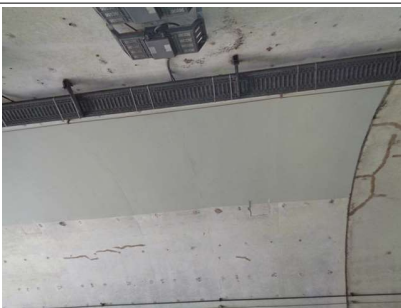
| 4 | 천단부 균열<br>SP4 보수 | 5 | 타일부 타일균열<br>SP4 9EA | 6 | 타일부 타일균열<br>SP4 9EA |

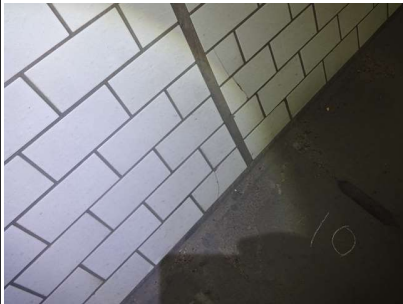
| 13 | 타일부 타일균열<br>SP11 1EA | 14 | 타일부 소화기함파손<br>SP12 1EA | 15 | 타일부 타일균열<br>SP12 1EA |

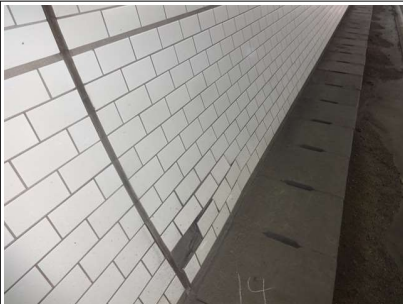
| 16 | 타일부 타일들뜸<br>SP14 21EA | 17 | 타일부 타일들뜸<br>SP14 21EA | 18 | 타일부 타일균열<br>SP15 3EA |

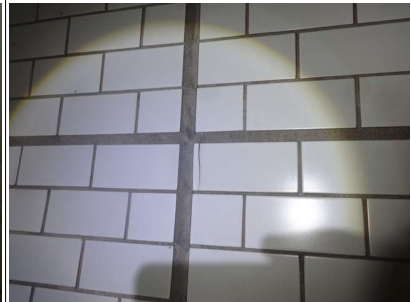
| 28 | 천단부 균열 SP24<br>(CW=0.2mm/1.2m) | 29 | 천단부 균열<br>SP26 보수 | 30 | 타일부 타일균열<br>SP34 1EA |

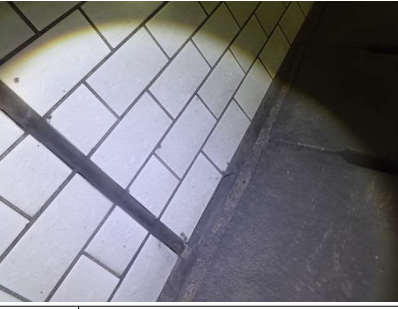
| 37 측벽부 몰탈탈락<br>SP44(A=0.1m*0.2m) | 38 천단부 균열<br>SP47 보수 | 39 타일부 타일균열<br>SP49 2EA |

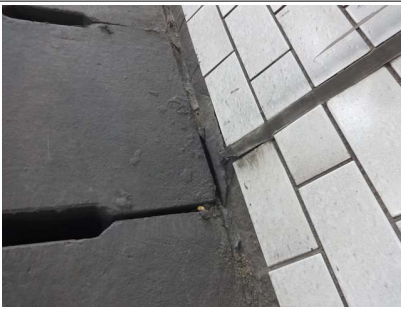
| 40 측벽부 몰탈탈락<br>SP51(A=0.1m*0.1m) | 41 타일부 소화기함파손<br>SP52 보수 | 42 천단부 피복부족<br>SP52 보수 |

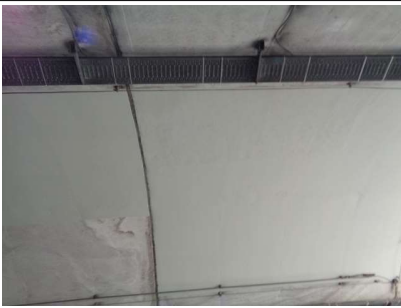
| 43 천단부 피복부족<br>SP53 보수 | 44 천단부 균열부 백태<br>SP53 보수 | 45 천단부 균열부 백태<br>SP53 보수 |

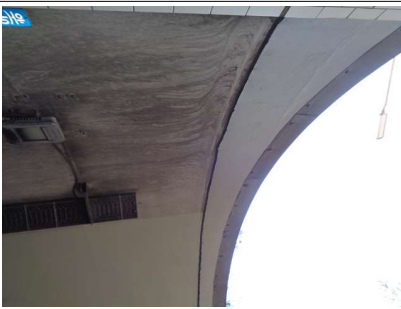
| 46 천단부 균열<br>SP54 보수 | 47 천단부 균열부 백태<br>SP54(A=0.1m*0.3m) | 48 천단부 균열부 백태<br>SP54(A=0.1m*0.3m) |

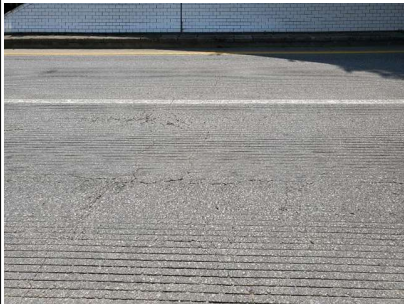
| 1 | 공동구 덮개파손<br>SP1 3EA | 2 | 포장면 균열<br>SP1~2(L=14.0m) | 3 | 포장면 균열<br>SP2(L=1.0m) |

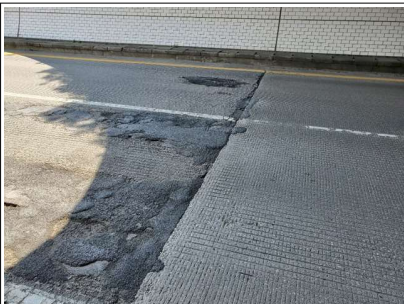
| 4 | 포장면 보수불량<br>SP2(A=1.0m*2.4m*2EA) | 5 | 포장면 파손<br>SP2(A=0.9*1.7m) | 6 | 포장면 파손<br>SP2(A=0.1*6.0m) |

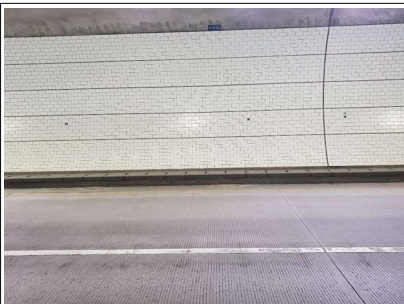
| 10 | 포장부 균열<br>S11(A=0.3m*1.0m) | 11 | 포장부 파손<br>S12(A=0.3m*1.0m*2EA) | 12 | 공동구 균열 SP15<br>(CW=1.0mm/9.0m) |

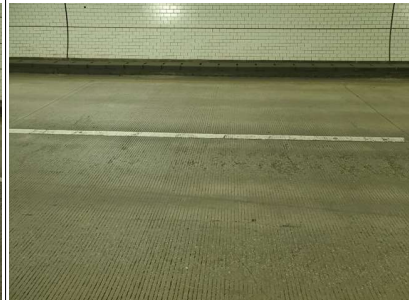
| 13 | 공동구 균열 SP15<br>(CW=1.0mm/9.0m) | 14 | 포장면 표면불량<br>SP25~27(A=2.0m*24.0m) | 15 | 포장면 표면불량<br>SP25~27(A=2.0m*24.0m) |

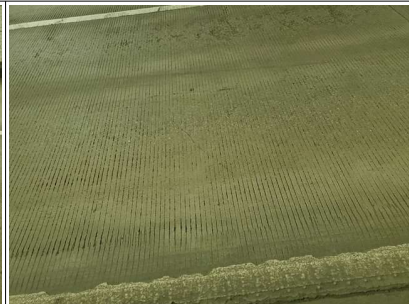
| 16 | 포장면 파손<br>SP26(A=0.3m*0.4m) | 17 | 포장면 파손<br>SP26(A=0.3m*0.4m) | 18 | 포장면 균열<br>SP27(L=1.0m) |

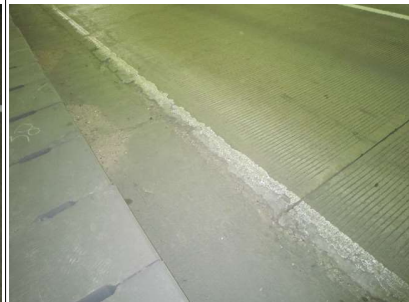
| 22 | 포장면 망상균열<br>SP31(A=0.9m*1.0m) | 23 | 포장면 파손<br>SP37(A=0.1m*0.5m) | 24 | 포장면 파손 SP38~39<br>(A=0.1m*0.5m) |

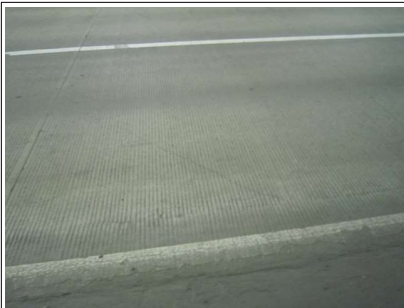
| | 25 | 포장면 균열<br>SP39(L=2.5m) |

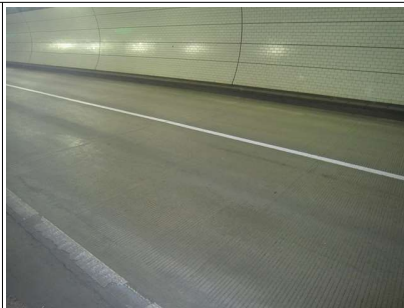
| | 26 | 포장면 균열<br>SP41(L=9.0m) |

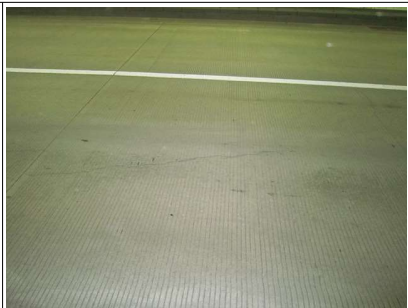
| | 27 | 포장면 균열<br>SP41(L=9.0m) |

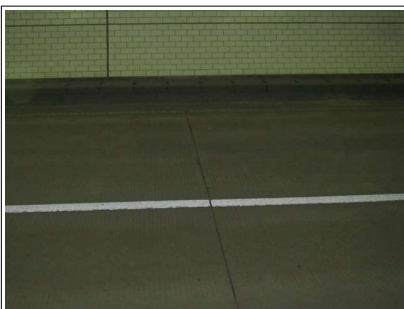
| | 28 | 포장면 파손<br>SP47(A=0.2m*0.5m) |

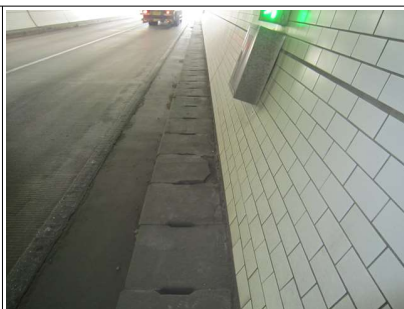
| | 29 | 공동구 덮개파손<br>SP48 9EA |

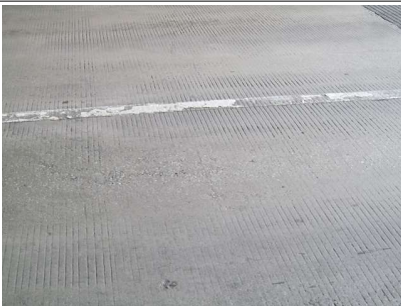
| 40 | 포장면 균열<br>SP53(L=4.0m) | 41 | 포장면 파손<br>SP53(A=0.2m*0.5m) | |

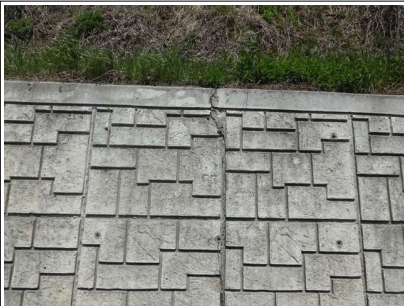
| 4      진입부 옹벽 균열<br>STA.0+020(1.0mm/2.1m) | 5      진입부 옹벽 균열<br>STA.0+020(1.0mm/2.1m) | 6      진입부 옹벽 균열<br>STA.0+038(1.0mm/2.1m) |

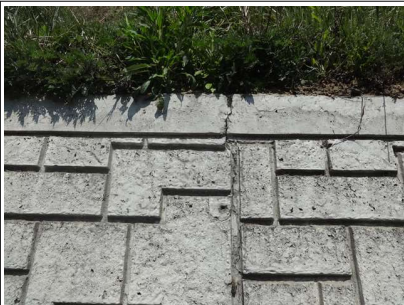
| 7      진입부 옹벽 균열<br>STA.0+038(1.0mm/2.1m) | 8      진입부 옹벽 균열<br>STA.0+055(0.2mm/0.6m) | 9      진입부 옹벽 균열<br>STA.0+058(1.0mm/2.1m) |

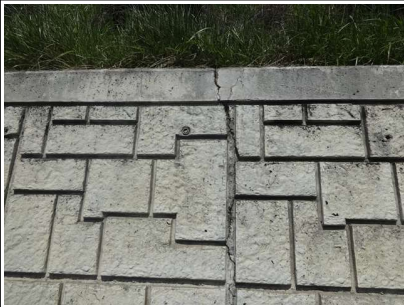
| 10      진입부 옹벽 균열<br>STA.0+058(1.0mm/2.1m) | 11      진입부 옹벽 균열<br>STA.0+106(0.2mm/0.4m) | 12      진입부 옹벽 이물질삽입<br>STA.0+360(0.1m*0.3m) |

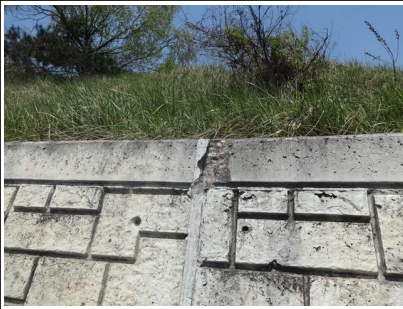
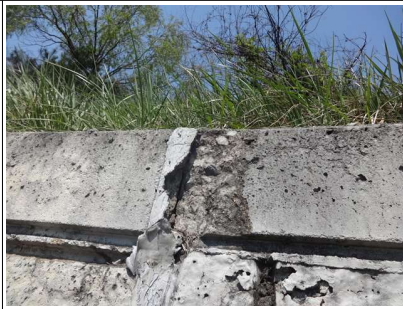
| 13      진입부 옹벽 파손<br>STA.0+670(0.2m/0.2m) | 14      진입부 옹벽 파손<br>STA.0+670(0.2m/0.2m) | 15      진입부 옹벽 균열<br>STA.0+780(0.2mm/0.8m) |

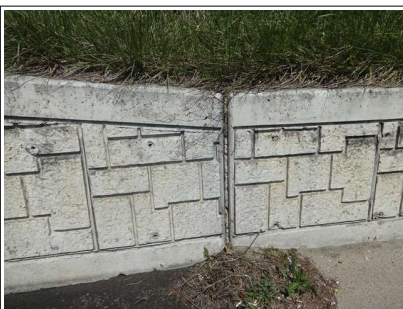
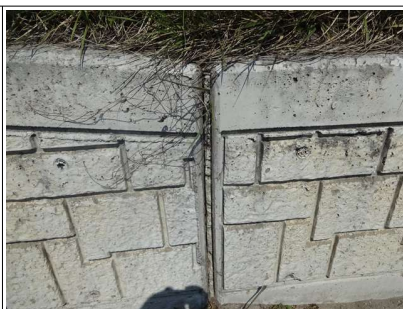
| 16      진입부 옹벽 실란트누락<br>STA.0+815(L=1.2m) | 17      진입부 옹벽 실란트누락<br>STA.0+815(L=1.2m) | 18      진입부 옹벽 균열<br>STA.0+930(1.0mm/1.1m) |

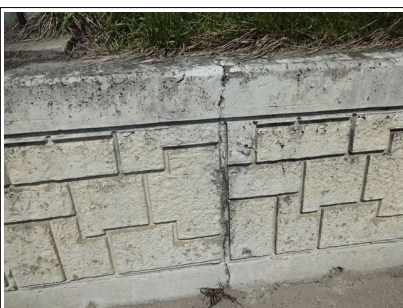
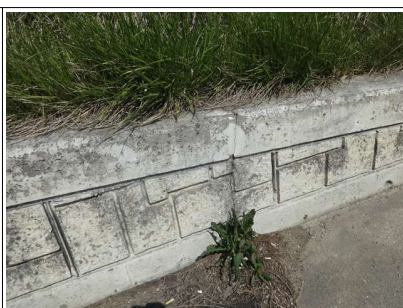
| 19      진입부 옹벽 균열<br>STA.0+101(1.0mm/0.8m) | 20      진입부 옹벽 균열<br>STA.0+105(1.0mm/0.6m) | 21      진출부 사면 전경 |

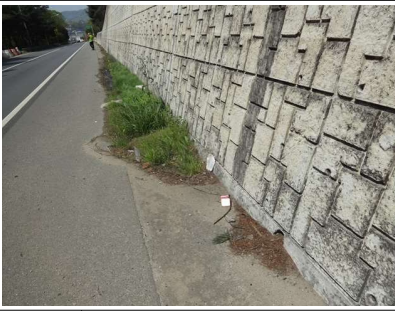
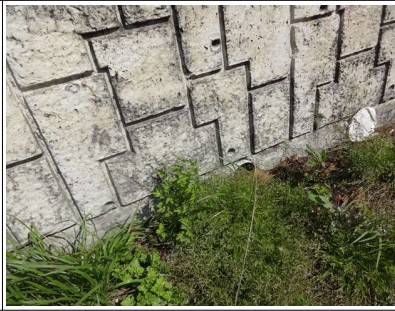
| 37 | 진출부 옹벽 배수구막힘<br>STA.0+000~020 9EA | 38 | 진출부 옹벽 배수구막힘<br>STA.0+000~020 9EA | 39 | 진출부 옹벽 균열<br>STA.0+005(0.1mm/3.5m) |

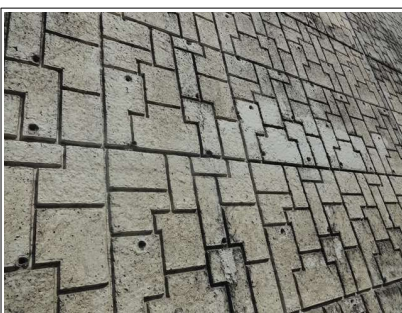
| 40<br>진출부 옹벽 균열<br>STA.0+017(0.3mm/3.5m) | 41<br>진출부 옹벽 균열<br>STA.0+022(0.3mm/9.0m) | 42<br>진출부 옹벽 균열<br>STA.0+025(0.3mm/4.5m) |

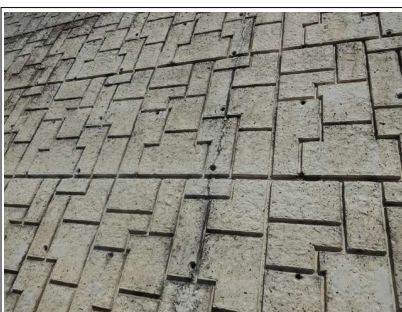
| 43 | 진출부 옹벽 균열<br>STA.0+035(0.3mm/4.0m) | 44 | 진출부 옹벽 균열<br>STA.0+069(0.3mm/3.1m) | 45 | 진출부 옹벽 균열<br>STA.0+093(0.5mm/2.4m) |

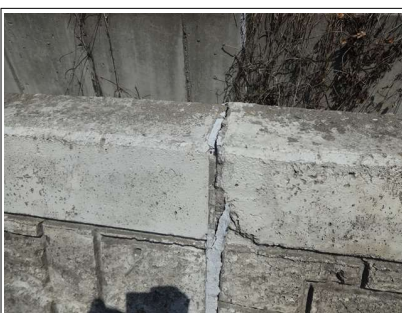
| 46 | 진출부 옹벽 실란트파손<br>STA.0+100(L=2.4m) | 47 | 진출부 옹벽 파손<br>STA.0+110(A=0.3m*0.3m) | 48 | 진출부 옹벽 표면박리<br>STA.0+120(A=0.2m*6.0m) |
