## 제 3 장 현장조사 및 시험

금회 정밀안전점검대상인 오천터널(하)는 경기도 이천시 마장면 회억리에 위치하고 있으며, 연장 480.0m, 폭 9.306m의 2차선 터널이다.

갱문형식은 진입부 면벽식, 진출부 원통절개형으로 시공된 난형식의 터널로 2004년 12월 21일에 준공되었으며, 현장조사 및 시험 결과는 다음과 같다.

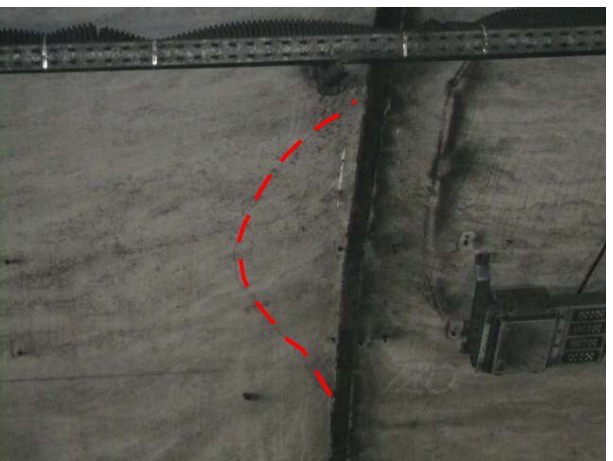
천단부는 균열, 공동, 조인트 들뜸, 표면오염, 박리, 누수흔적 등의 손상이 일부 구간에 국부적으로 발생되었다. 균열은 라이닝 콘크리트의 계절변화에 따른 건조수축 및 온도변화에 의한 구속과 시공초기 발생된 균열에 대해 미보수된 비구조적 균열로 판단된다. 본 구조물에 발생된 균열은 구조물의 안전성에는 큰 영향이 없으나 장기적으로 내구성 저하방지를 위한 표면보수, 주입보수 등의 적절한 보수가 필요할 것으로 판단되며, 조인트부 들뜸 및 박리의 경우, 손상부를 제거하고 단면보수를 실시하더라도 경과년수가 증가함에 따라 기존 콘크리트와 보수재와의 불연속면에서 박리가 발생하여 재손상의 가능성이 높다. 따라서 안전사고 예방차원에서 유지관리하는 것이 적절하다고 판단된다.

| J1 천단부 조인트 마감불량(L=2.0m) | S19 천단부 균열(cw=0.3mm, L=1.5m) |

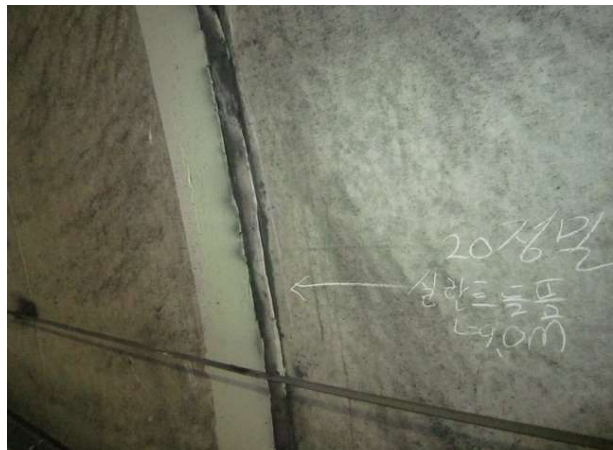
| J46 천단부 실란트 들뜸(L=9.0m) | J47 천단부 조인트 들뜸(A=0.1m×0.4m) |

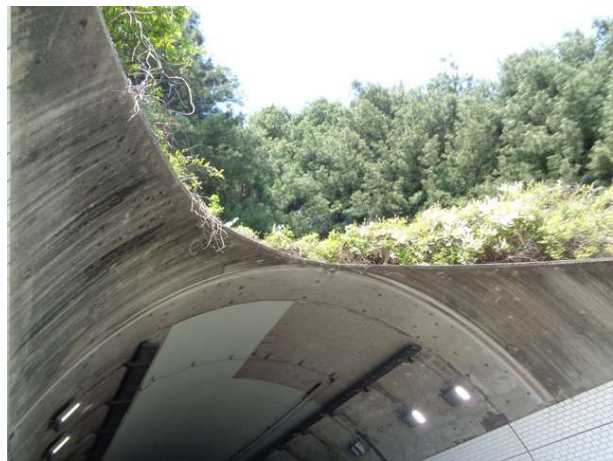
금회 점검시 조사된 공동, 표면오염, 누수흔적의 경우 시공미흡, 타설불량, 공용기간 증가 등에 의한 손상으로 판단되며, 기 발생된 손상부의 경우 구조물의 안전성에 영향을 미칠만한 손상은 아니므로 주의관찰 후 손상의 진전 시 적절한 조치를 취하는 것이 바람직할 것으로 판단된다. 라이닝 일부구간 조사된 누수흔적의 경우 라이닝 누수에 의한 손상으로 판단되며, 현재 표면이 건조한 상태로 보수보다는 주의관찰 후 손상의 진전시 적절한 조치를 취하는 것이 바람직할 것으로 판단된다.

| S56 천단부 표면오염(A=8.0m×4.5m) | S13 천단부 파손 및 균열 보수완료 |

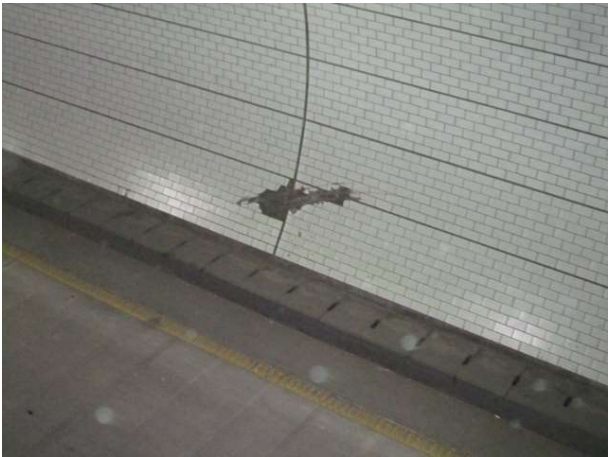
| S36 측벽부 타일 탈락(12EA) | S51 측벽부 타일 균열(5EA) |

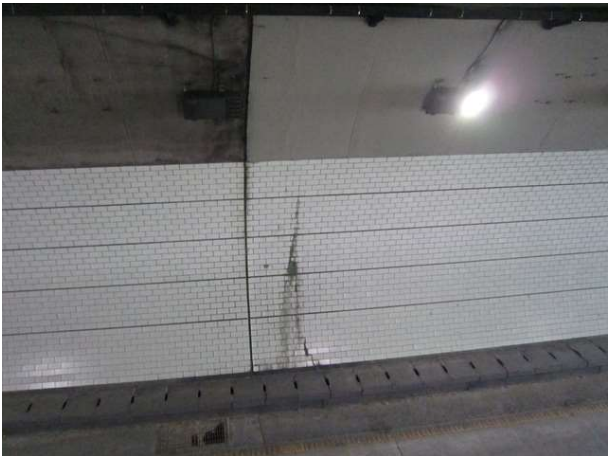
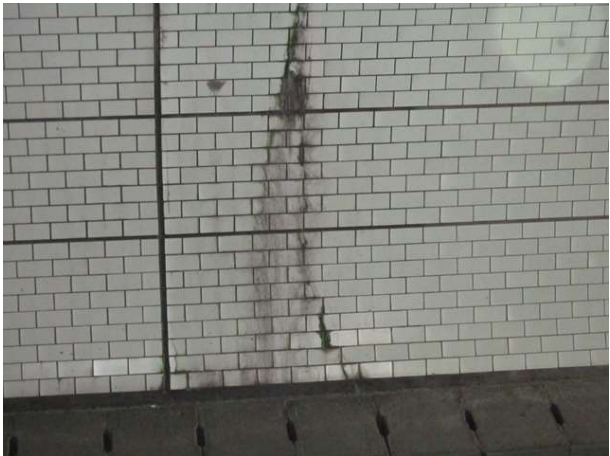
| S52 측벽부 누수흔적(A=0.3m×2.5m) | S52 측벽부 누수흔적(A=0.3m×2.5m) |

금회 점검시 조사된 실란트 들뜸 및 파손, 몰탈 탈락의 경우 장기공용에 의한 열화, 라이닝 누수 등에 의해 발생한 손상으로 구조물의 안전성에 영향을 미칠만한 손상은 아니므로 주의관찰 후 손상의 진전 시 적절한 조치를 취하는 것이 바람직 할 것으로 판단되며, 타일 부에 발생한 손상들에 대해서는 안전사고예방 및 미관 확보를 위해 타일 재시공 등 보수를 실시하는 것이 바람직할 것으로 판단된다. 일부구간 발생한 라이닝 측벽부 누수흔적의 경우 라이닝 누수에 의한 손상으로 손상의 진전 방지를 위한 표면처리 등의 조치가 요망된다.

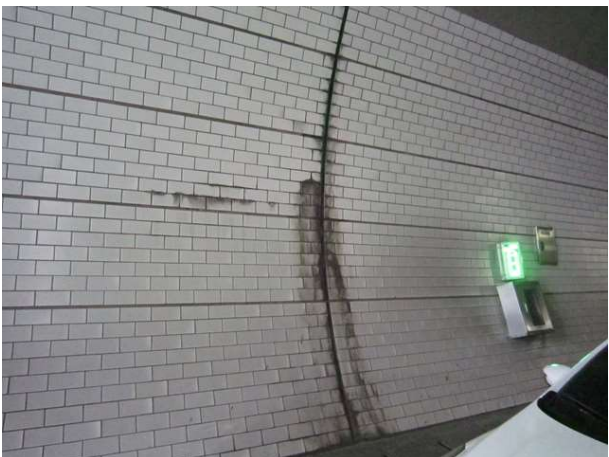
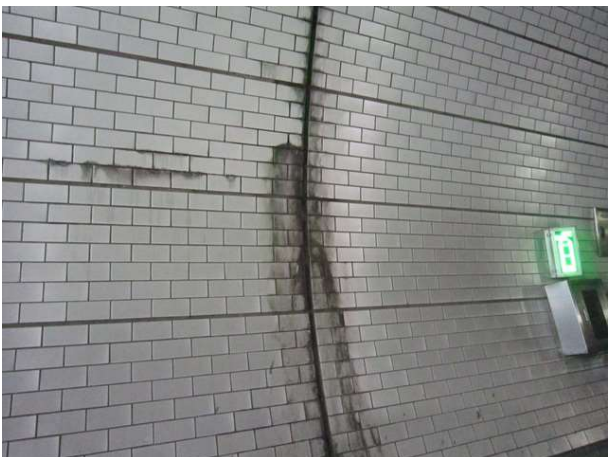
| S54 측벽부 누수흔적(A=0.3m×3.0m) | S54 측벽부 누수흔적(A=0.3m×3.0m) |

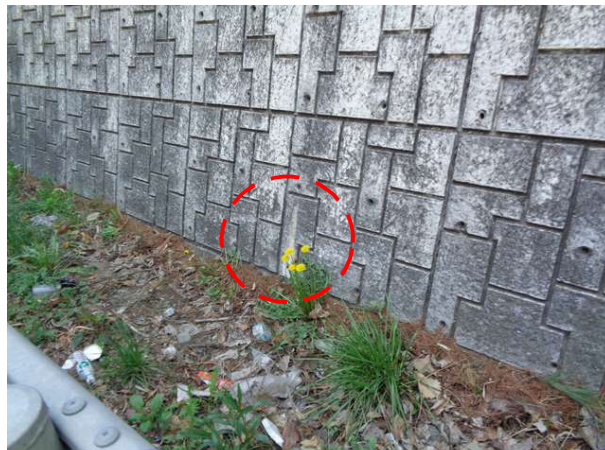
옹벽에 발생된 균열 및 백태의 경우 건조수축 및 온도변화, 공용기간 증가 등에 의한 비구조적 손상로써 구조물의 사용성 및 안전성에 영향을 미칠만한 손상은 아니므로 주의관찰 후 손상의 진전 시 표면처리, 주입보수 등의 조치를 취하는 것이 바람직 하다.

| 진입부 옹벽 STA.0+015 백태(A=0.1m×0.6m) | 진입부 옹벽 STA.0+040 배수구 막힘 |

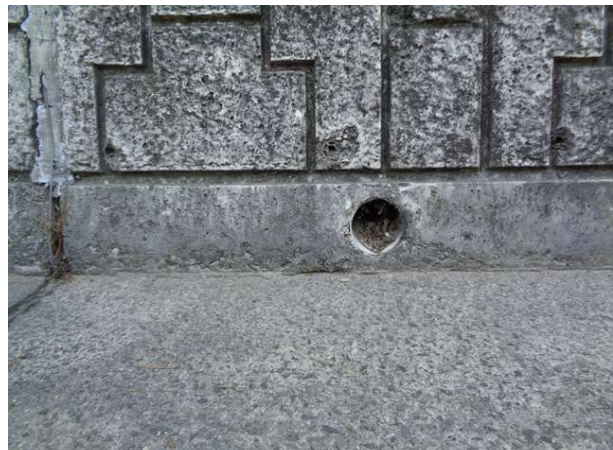
옹벽에 시공된 수평배수공의 경우 공용기간 증가, 이물질퇴적 등에 의한 배수구막힘이 일부구간 조사되었으며, 배수공이 불량하여 배면부의 지하수가 원활히 배출되지 않을 경우 저면활동, 원호활동, 전도, 균열 등의 손상을 야기시키므로 주기적인 정비가 필요할 것으로 판단된다.

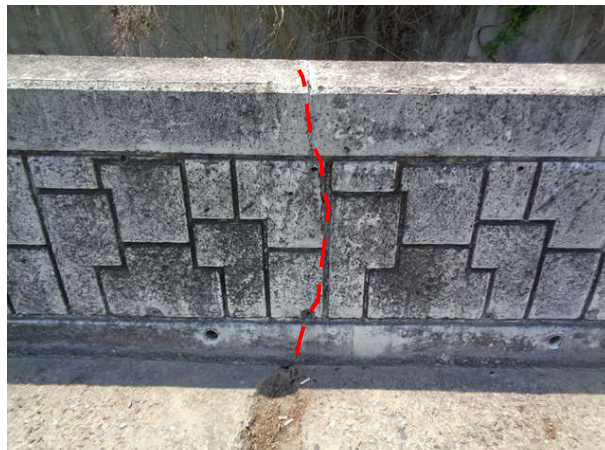
| 진입부 옹벽 STA.0+125 균열(cw=0.5mm, L=2.2m) | 진출부 옹벽 STA.0+020 균열(cw=1.0mm, L=2.1m) |

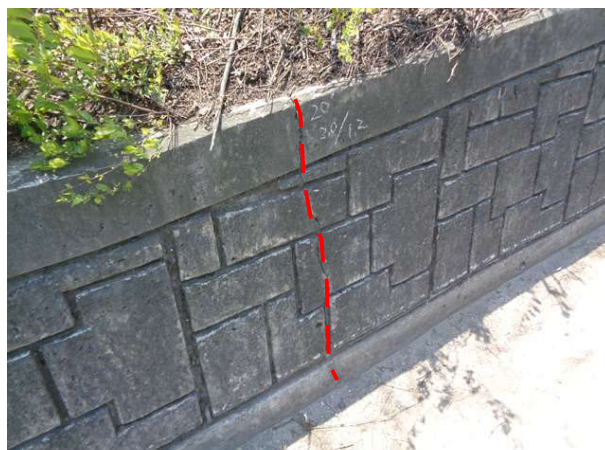
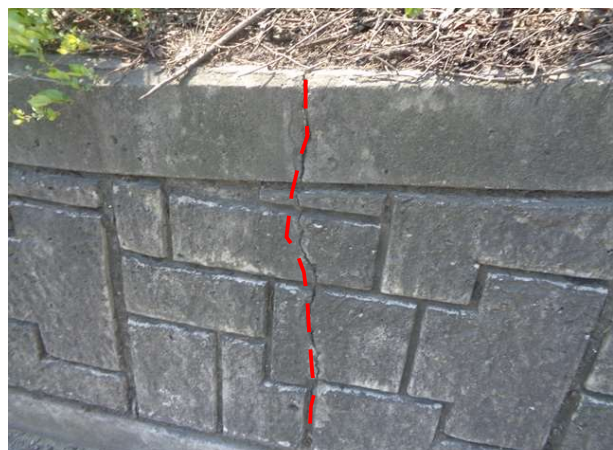
| 진출부 옹벽 STA.0+040 균열(cw=2.0mm, L=1.2m) | 진출부 옹벽 STA.0+040 균열(cw=2.0mm, L=1.2m) |

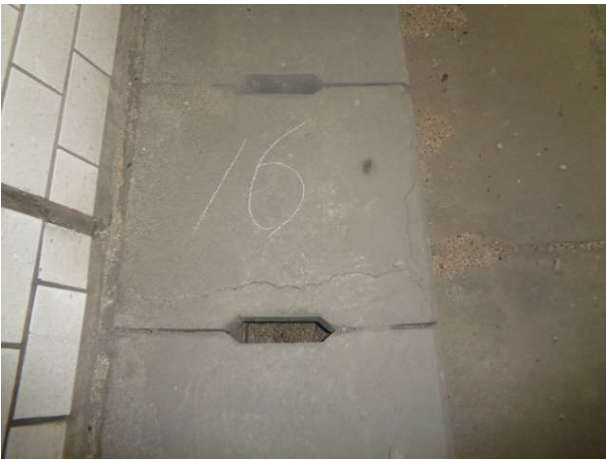
공동구에 일부 발생한 덮개 균열 및 파손은 공용중 외부충격 등에 의한 것으로 판단되며, 공동구는 점검자의 안전점검시 보도로서 활용하는 만큼 안전사고 예방차원에서 파손된 덮개에 대해서는 교체가 바람직 할 것으로 판단된다.

| S17 공동구 덮개 균열(1EA) | S19 공동구 덮개 파손(6EA) |

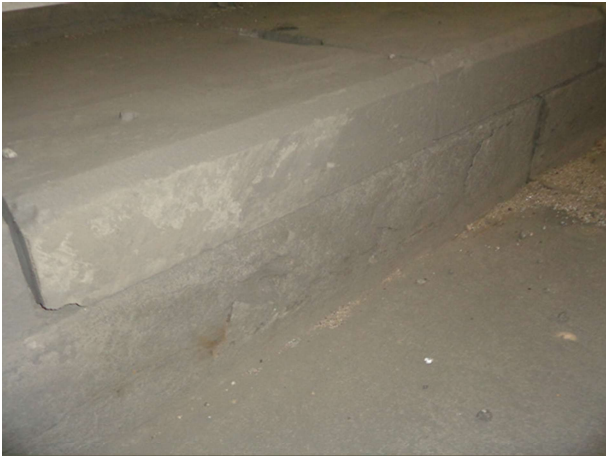
또한, 공동구 일부구간 발생한 들뜸, 박리, 철근부식, 층분리, 파손의 경우 시공미흡, 외부충격, 노면수 및 제설재 유입에 따른 동결융해의 반복, 노후화 등에 의한 손상으로 판단되며, 손상의 진전방지를 위한 보수가 필요할 것으로 판단된다.

| S26 공동구 박리(A=0.1m×0.1m) | S45 공동구 덮개 파손(10EA) |

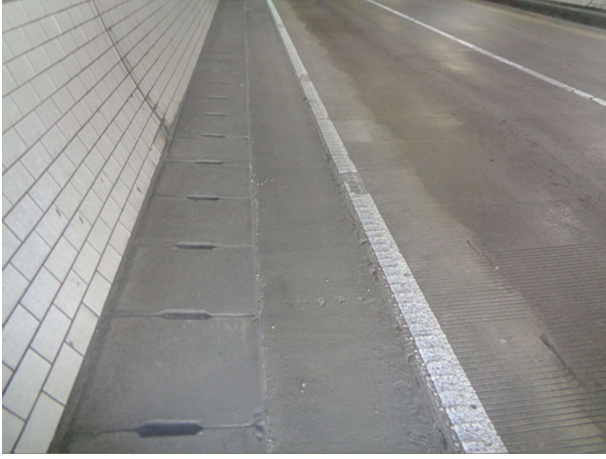
| S52 배수시설 노면 토사퇴적 보수완료 | S55 배수시설 배수구 막힘 보수완료 |

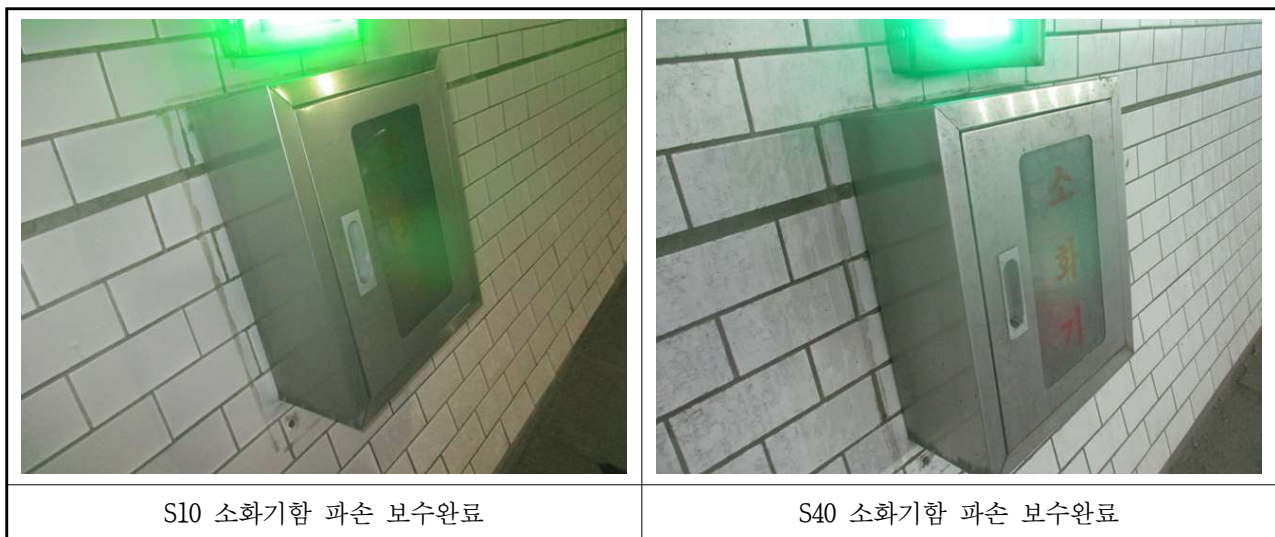
【사진 3.16】 터널 부속시설 손상현황

터널 부속시설의 경우 금회 점검시 손상이 없는 양호한 상태로 조사되었으며, 기 점검시 조사된 소화기함 파손의 경우 전개소 보수를 실시한 것으로 확인되었다. 손상부의 경우 재손상 등이 없는 양호한 상태이며, 추후 주기적인 점검을 통한 유지관리를 실시하여 현재 상태를 유지하는 것이 바람직 할 것으로 판단된다.

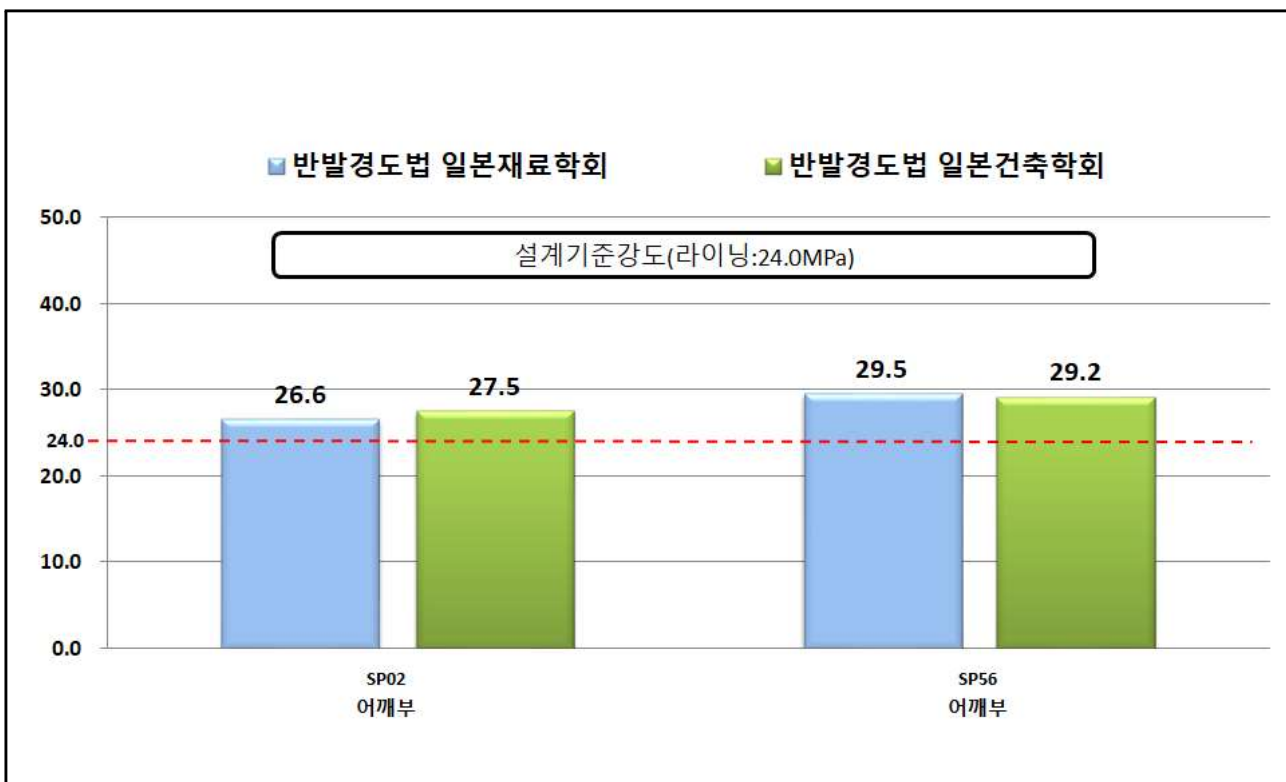
【그림 3.8】 콘크리트 라이닝 평균압축강도 추정결과

- 반발경도법에 의한 압축강도 측정결과 26.6~29.5MPa로 측정 되었으며, 금회 실시한 오천터널(하)는 모두 설계기준 압축강도(24.0MPa)를 상회하는 것으로 강도 저하가 없는 것으로 판단된다.
- 따라서, 금회 시험을 실시한 오천터널(하)의 라이닝 콘크리트 강도는 공용년수 경과에 따른 강도 저하가 발생되지 않은 것으로 판단된다.

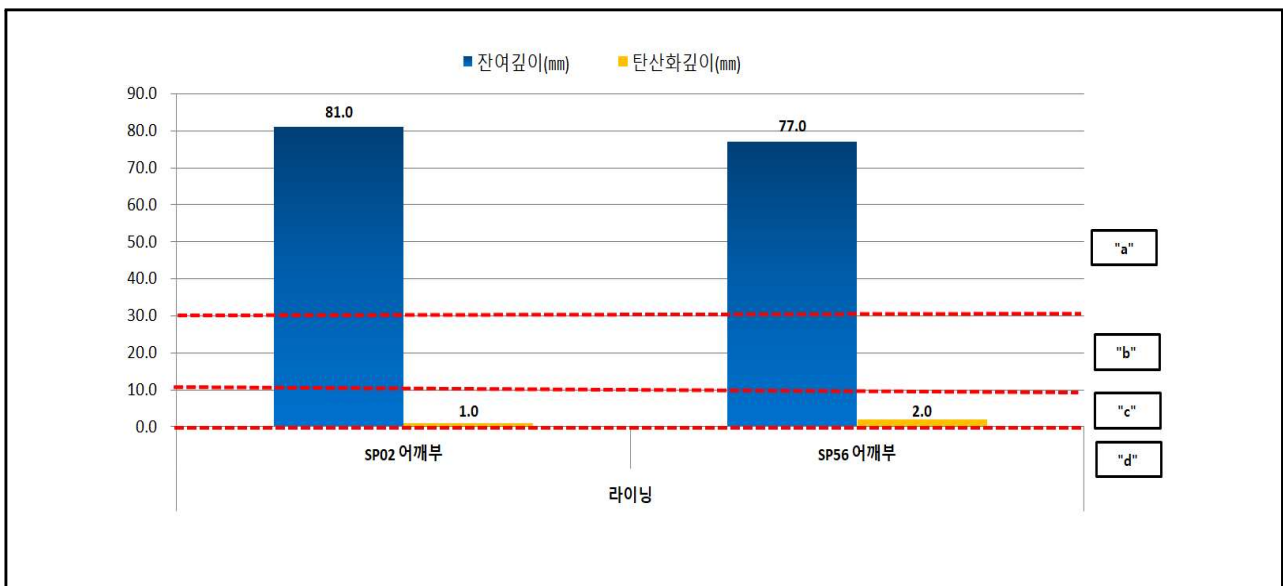
【그림 3.9】 탄산화 깊이 측정결과

■ 측정결과, 탄산화깊이는 1.0mm~2.0mm로 측정되었으며, 잔여깊이가 30mm이상을 확보하고, 세부지침 지침기준 “a”로 평가 되어 탄산화에 따른 철근의 부식발생 영향은 없는 것으로 판단된다.
