# 2020년 국도3호선 수하3교(상) 등 5개소 정밀안전점검 보고서

국도42호선 오천터널(하)

2020. 09

진단기관 : ( 주 ) 명 성 엔 지 니 어 링

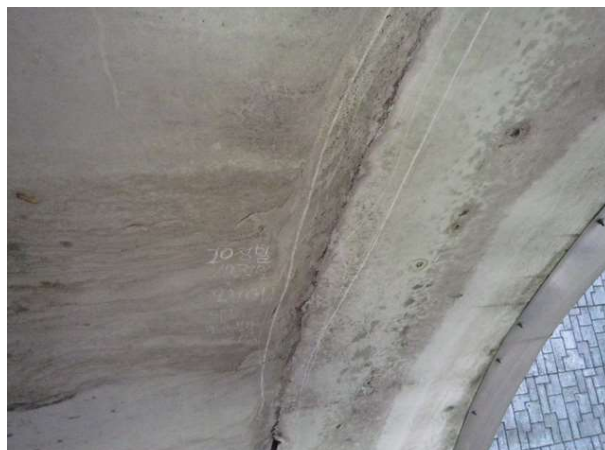
천단부는 균열, 공동, 조인트 들뜸, 표면오염, 박리, 누수흔적 등의 손상이 일부 구간에 국부적으로 발생되었다. 균열은 라이닝 콘크리트의 계절변화에 따른 건조수축 및 온도변화에 의한 구속과 시공초기 발생된 균열에 대해 미보수된 비구조적 균열로 판단된다. 본 구조물에 발생된 균열은 구조물의 안전성에는 큰 영향이 없으나 장기적으로 내구성 저하방지를 위한 표면보수, 주입보수 등의 적절한 보수가 필요할 것으로 판단되며, 조인트부 들뜸 및 박리의 경우, 손상부를 제거하고 단면보수를 실시하더라도 경과년수가 증가함에 따라 기존 콘크리트와 보수재와의 불연속면에서 박리가 발생하여 재손상의 가능성이 높다. 따라서 안전사고 예방차원에서 유지관리하는 것이 적절하다고 판단된다.

| J1 천단부 조인트 마감불량(L=2.0m) | S19 천단부 균열(cw=0.3mm, L=1.5m) |

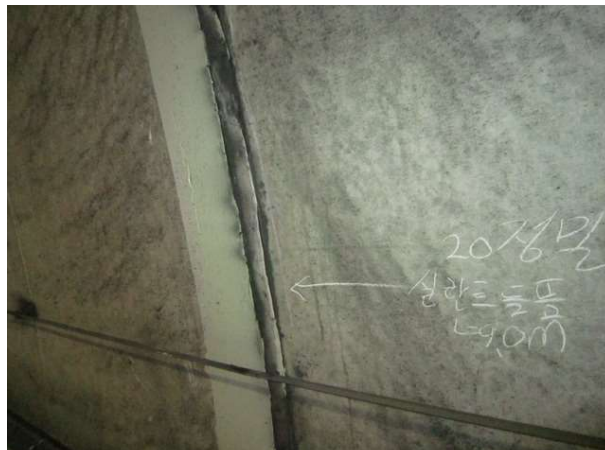
| J46 천단부 실란트 들뜸(L=9.0m) | J47 천단부 조인트 들뜸(A=0.1m×0.4m) |

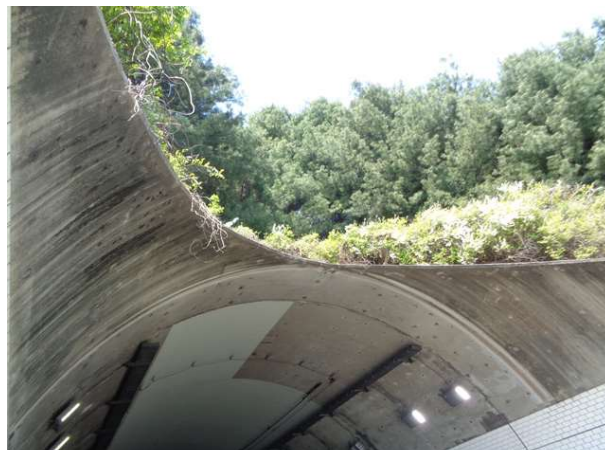
금회 점검시 조사된 공동, 표면오염, 누수흔적의 경우 시공미흡, 타설불량, 공용기간 증가 등에 의한 손상으로 판단되며, 기 발생된 손상부의 경우 구조물의 안전성에 영향을 미칠만한 손상은 아니므로 주의관찰 후 손상의 진전 시 적절한 조치를 취하는 것이 바람직할 것으로 판단된다. 라이닝 일부구간 조사된 누수흔적의 경우 라이닝 누수에 의한 손상으로 판단되며, 현재 표면이 건조한 상태로 보수보다는 주의관찰 후 손상의 진전시 적절한 조치를 취하는 것이 바람직할 것으로 판단된다.

| S56 천단부 표면오염(A=8.0m×4.5m) | S13 천단부 파손 및 균열 보수완료 |
