## 이호육교 전 경 사 진

1. 상부구조-1 교면포장, 신축이음, 배수시설, 방호벽, 바닥판하면, 거더, 교량받침

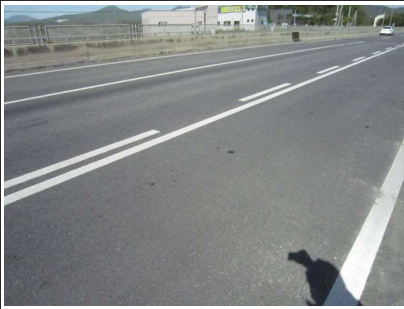
| 1 강천방향 교면포장 S1<br>망상균열 보수 | 2 여주방향 교면포장 S1<br>망상균열 보수 | 3 강천방향 신축이음 A1<br>차수판 미설치 보수 |

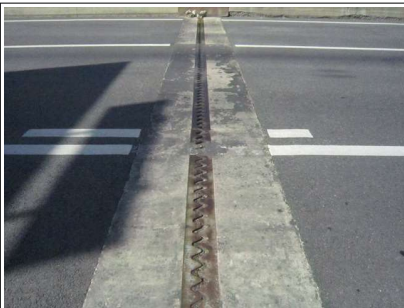
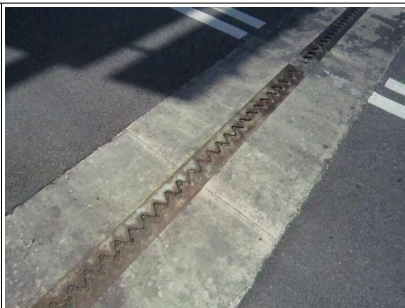
| 4 강천방향 신축이음 A1 후타재<br>균열(0.2mm/0.4m*22EA) | 5 강천방향 신축이음 A1 후타재<br>균열(0.2mm/0.4m*22EA) | 6 강천방향 신축이음 A2<br>차수판 미설치 보수 |

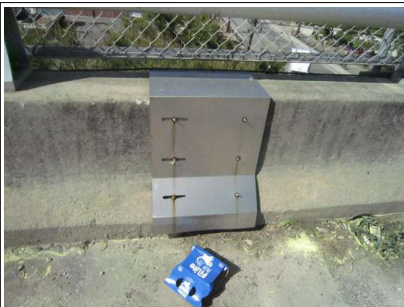
| 7 여주방향 신축이음 A1<br>차수판 미설치 보수 | 8 여주방향 신축이음 A2<br>이물질퇴적(L=9.0m) | 9 여주방향 신축이음 A2 후타재<br>균열(0.2mm/0.4m*23EA) |

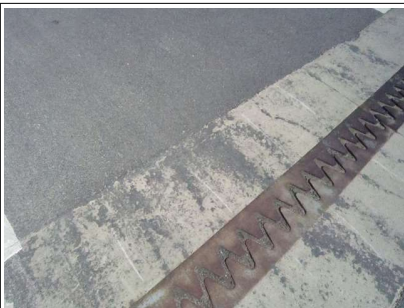
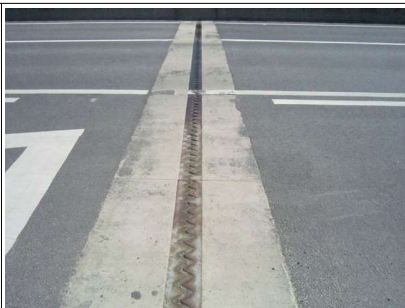
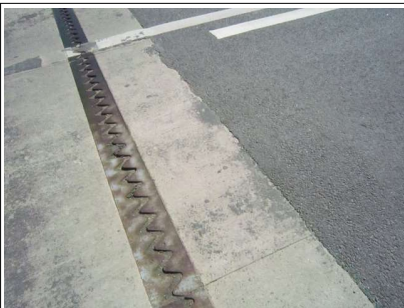
| 10 여주방향 신축이음 A2 후타재<br>균열(0.2mm/0.4m*23EA) | 11 여주방향 신축이음 A2 후타재<br>균열(0.2mm/0.4m*30EA) | 12 여주방향 신축이음 A2 후타재<br>균열(0.2mm/0.4m*30EA) |

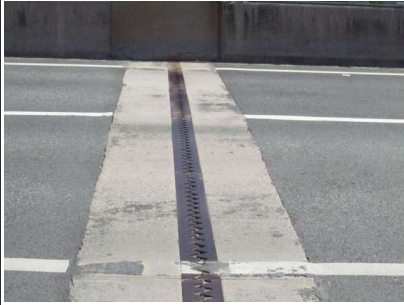
| 13 여주방향 신축이음 A2 후타재 마모(0.5m*4.0m*2EA) | 14 강천방향 방호벽 S1 균열(0.1mm/0.4m) | 15 강천방향 방호벽 S1 균열(0.1mm/1.0m*2EA) |

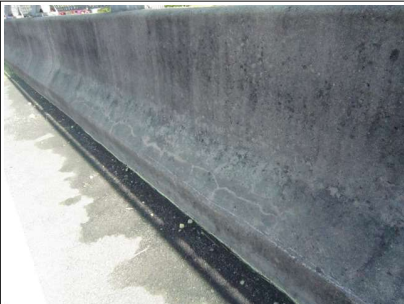
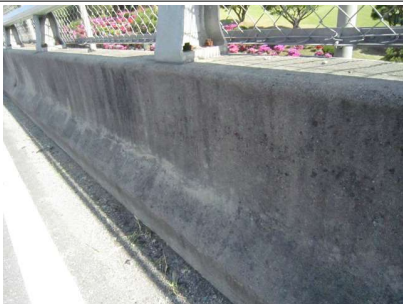
| 16 강천방향 방호벽 S1 균열(0.1mm/1.2m) | 17 강천방향 방호벽 S1 균열(0.1mm/1.5m) | 18 강천방향 중앙분리대 S1 박리(0.5m*30.0m) |

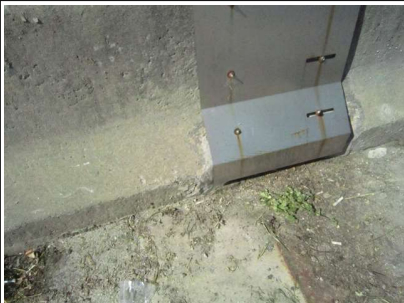
| 19 여주방향 방호벽 S1 박락 보수 | 20 강천방향 배수시설 S1 집수구 막힘 1EA | 21 강천방향 배수시설 S1 집수구 막힘 1EA |

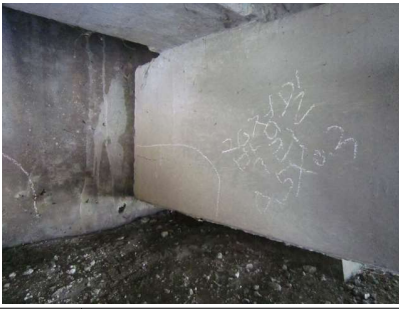
| | 거더 S1 G1<br>박리(0.5m*0.3m) | | 거더 S1 G2<br>균열(0.1mm/0.5m*7EA) | | 거더 S1 G2<br>균열(0.1mm/0.5m*7EA) |

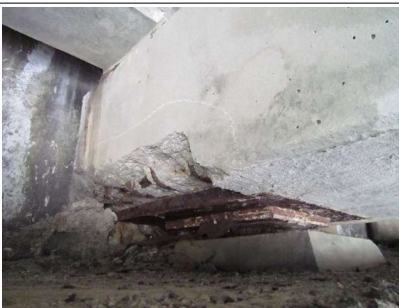
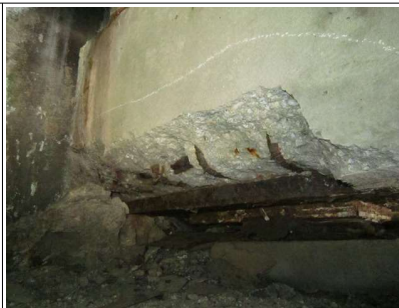
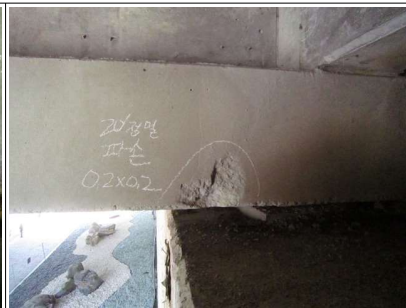
| 28 | 거더 S1 G2<br>박락(1.0m*0.5m) | 29 | 거더 S1 G2<br>철근노출(1.0m*0.5m) | 30 | 거더 S1 G2<br>파손(0.2m*0.2m) |

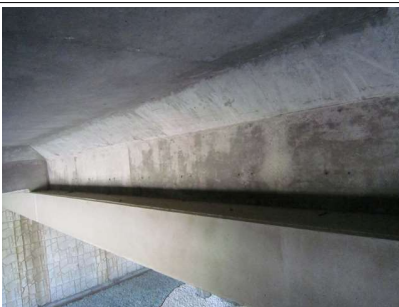
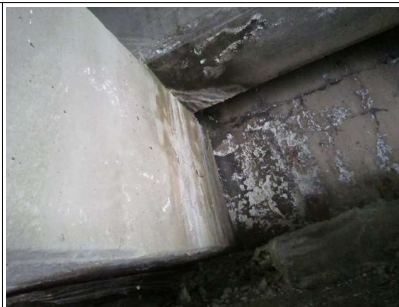
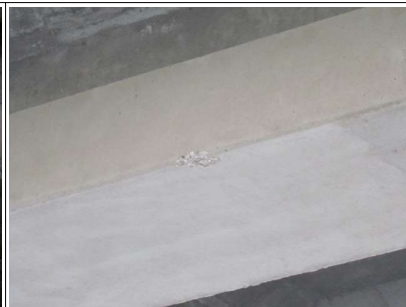
| 31 | 거더 S1 G3<br>균열(0.1mm/0.5m*7EA) | 32 | 거더 S1 G3<br>백태(0.5m*0.5m) | 33 | 거더 S1 G3<br>파손(0.1m*0.3m) |

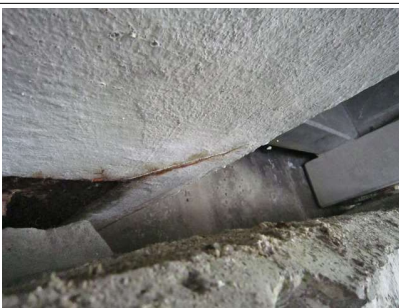
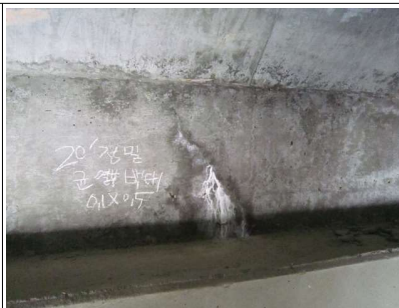
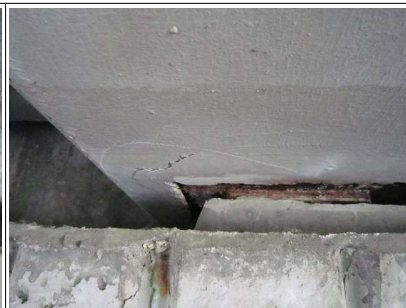
| 34 | 거더 S1 G4<br>균열(0.3mm/0.5m) | 35 | 거더 S1 G4<br>균열부백태(0.1m*0.5m) | 36 | 거더 S1 G6<br>박락(0.2m*0.2m) |

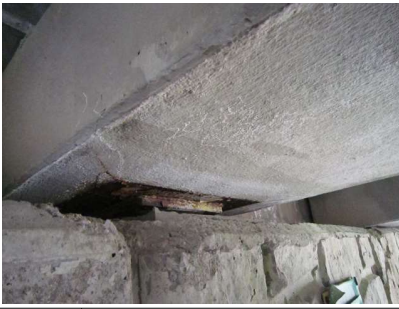
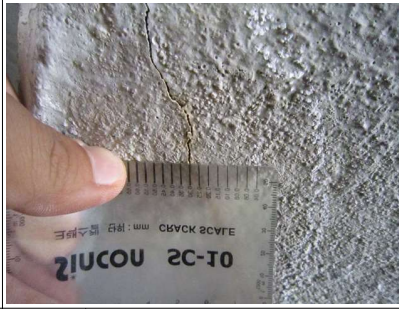
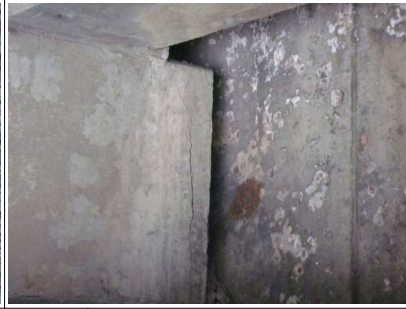
| 37 | 거더 S1 G7<br>균열(0.3mm/0.5m*2EA) | 38 | 거더 S1 G7<br>균열(0.3mm/0.5m*2EA) | 39 | 거더 S1 G7<br>박리(0.1m*0.5m) |

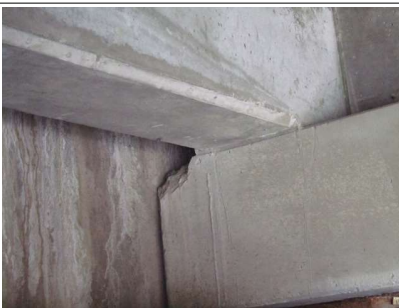
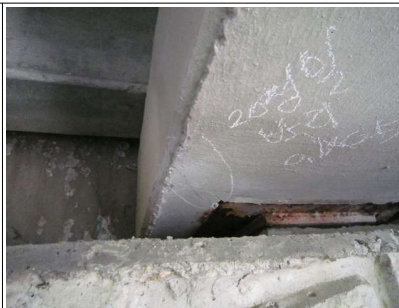
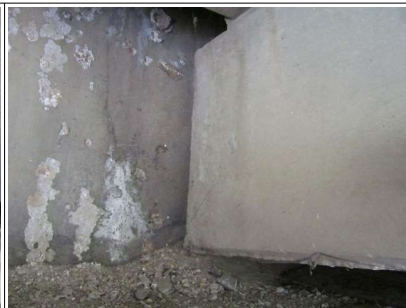
| 40 | 거더 S1 G7<br>파손(0.2m*0.2m) | 41 | 거더 S1 G8<br>박리(0.1m*0.5m) | 42 | 거더 S1 G8<br>박리(0.3m*0.2m) |

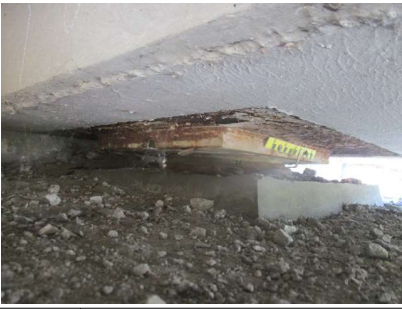
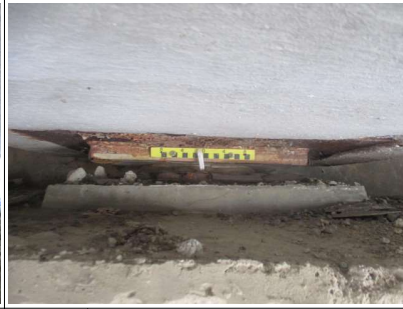
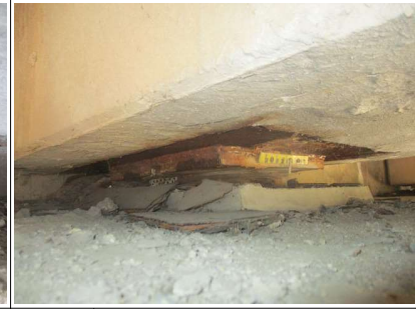
| 49 | 교량받침 A1 SH1 부식 | 50 | 교량받침 A1 SH2 부식 | 51 | 교량받침 A1 SH3 부식 |

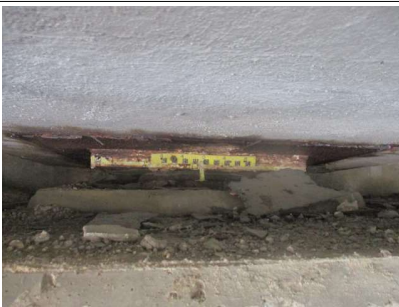
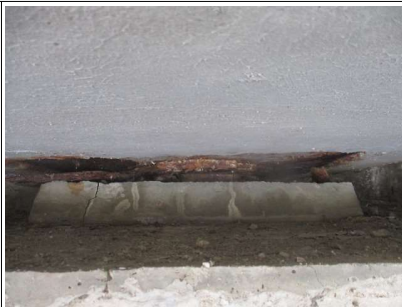
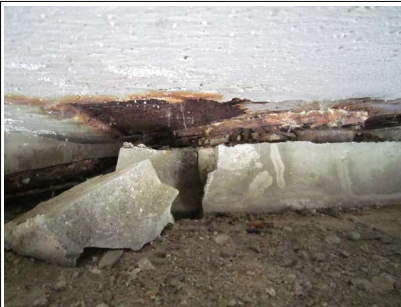
| 52 | 교량받침 A1 SH4 부식 | 53 | 교량받침 A1 SH5 부식 | 54 | 교량받침 A1 SH5<br>무수축물탈박(0.5m*0.2m) |

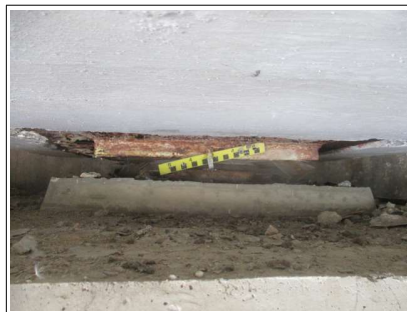
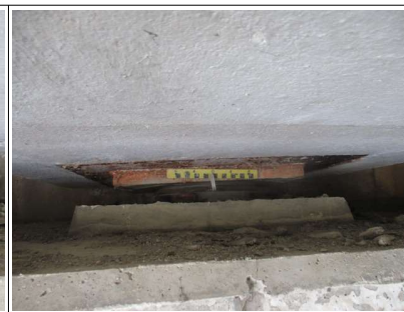
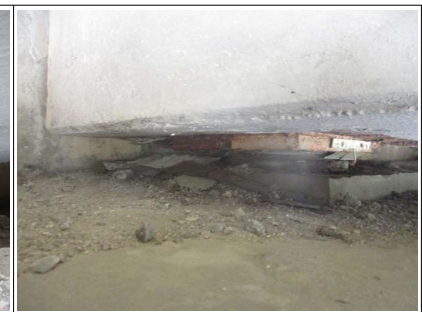
| 55 | 교량받침 A1 SH6 부식 | 56 | 교량받침 A1 SH7 부식 | 57 | 교량받침 A1 SH8 부식 |

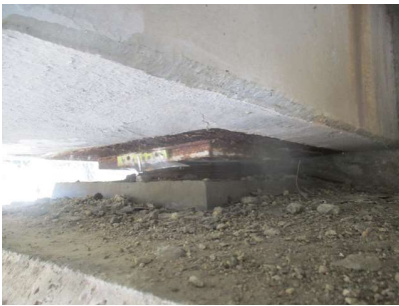
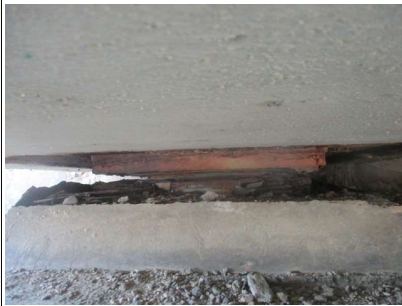
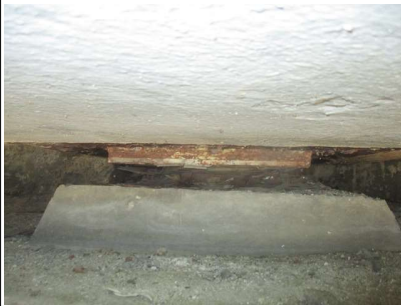
| 58 | 교량받침 A1 SH9 부식 | 59 | 교량받침 A2 SH1 부식 | 60 | 교량받침 A2 SH1 부식 |

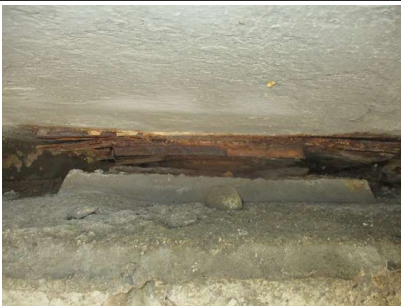
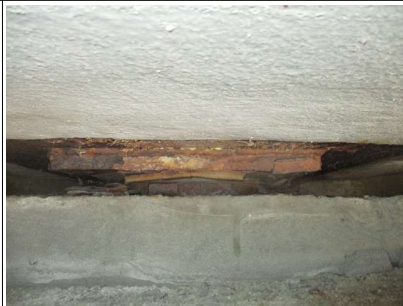
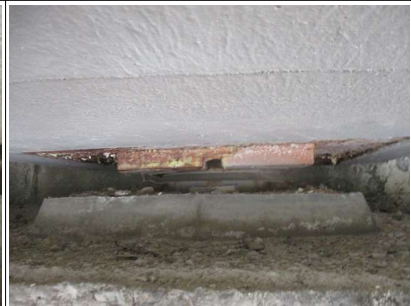
| 61 | 교량받침 A2 SH3 부식 | 62 | 교량받침 A2 SH4 부식 | 63 | 교량받침 A2 SH5 부식 |

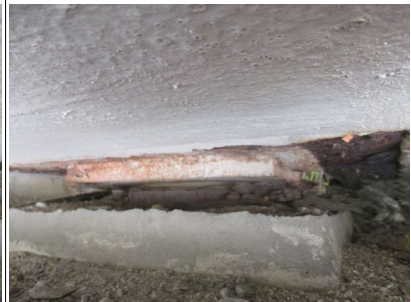
| 64 | 교량받침 A2 SH6 부식 | 65 | 교량받침 A2 SH7 부식 | 66 | 교량받침 A2 SH8 부식 |

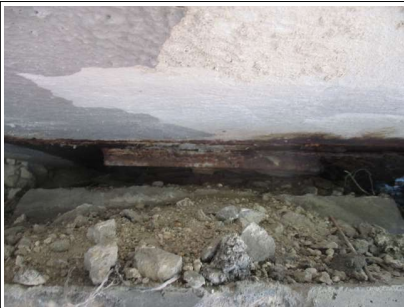
| 67 | 교량받침 A2 SH9 부식 | |

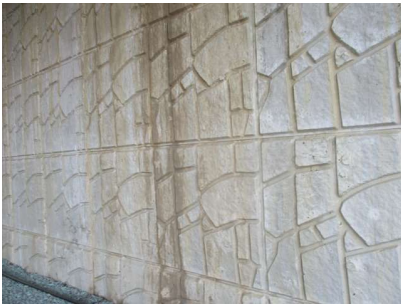
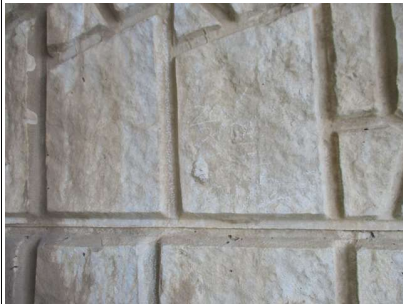
| 1 | 교대 A1 벽체<br>균열(0.1mm/2.5m) | 2 | 교대 A1 벽체<br>균열(0.1mm/2.5m) | 3 | 교대 A1 벽체<br>균열(0.2mm/1.5m*3EA) |

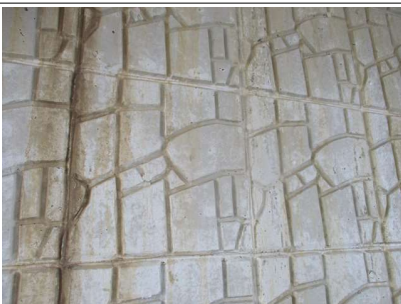
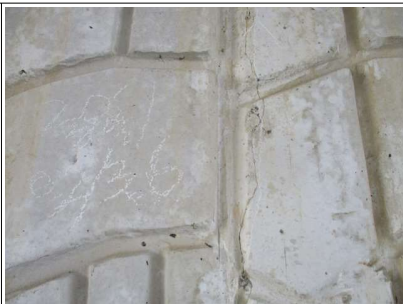
| 4 | 교대 A1 벽체<br>균열(0.2mm/3.6m) | 5 | 교대 A1 벽체<br>균열(0.2mm/3.6m) | 6 | 교대 A1 박락 및<br>철근노출(1.0m*0.5m) |

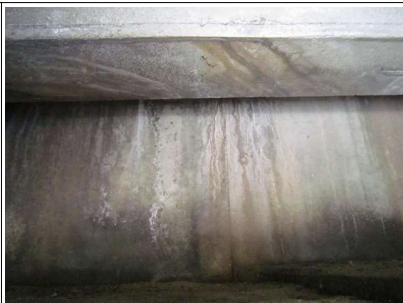
| 7<br>교대 A1 박락 및<br>철근노출(1.0m*0.5m) | 8<br>교대 A1 홍벽<br>백태(0.5m*1.0m) | 9<br>교대 A1 홍벽<br>백태(1.0m*1.0m) |

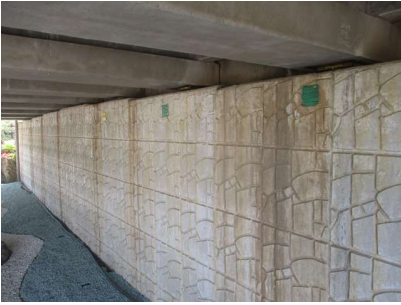
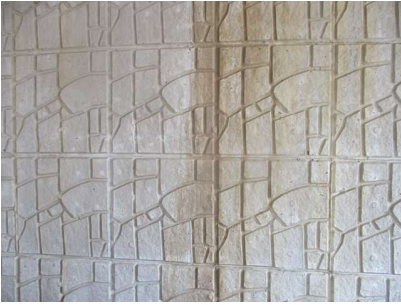
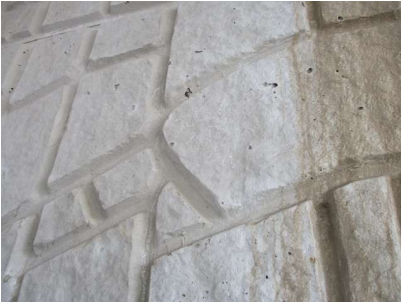
| | 13 | 교대 A1 벽체<br>표면오염(6.0m*25.0m) | | 14 | 교대 A2 벽체<br>균열(0.1mm/3.5m) | | 15 | 교대 A2 벽체<br>균열(0.1mm/3.5m) |

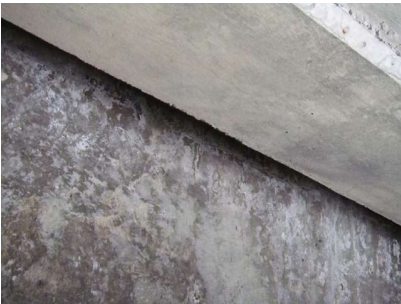
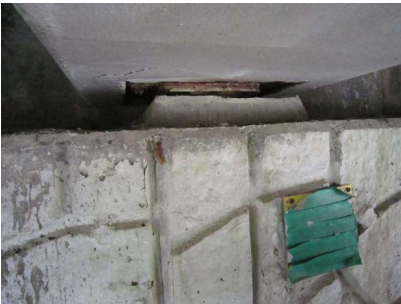
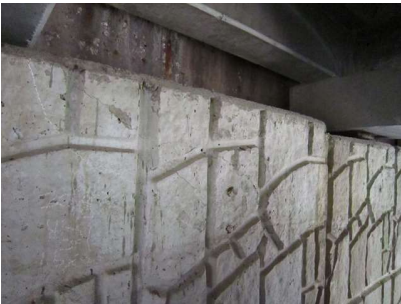
| | 16 | 교대 A2 홍벽<br>균열(0.3mm/1.0m) | | 17 | 교대 A2 벽체<br>박리(0.3m*0.3m) | | 18 | 교대 A2 벽체<br>박리(1.5m*0.5m) |

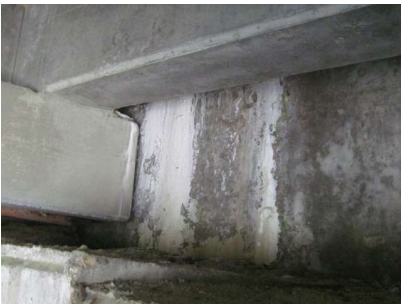
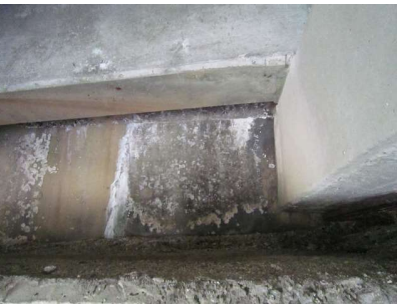
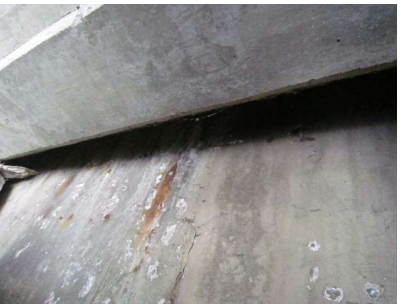
| | 22 | 교대 A2 홍벽<br>백태(1.0m*1.0m) | | 23 | 교대 A2 홍벽<br>백태(1.5m*1.0m) | | 24 | 교대 A2 백태 및<br>철근노출(1.0m*1.5m) |
