# 2020년 국도3호선 수하3교(상) 등 5개소 정밀안전점검 보고서

국도 42호선 이호육교

2020. 09

진단기관 : ( 주 ) 명 성 엔 지 니 어 링

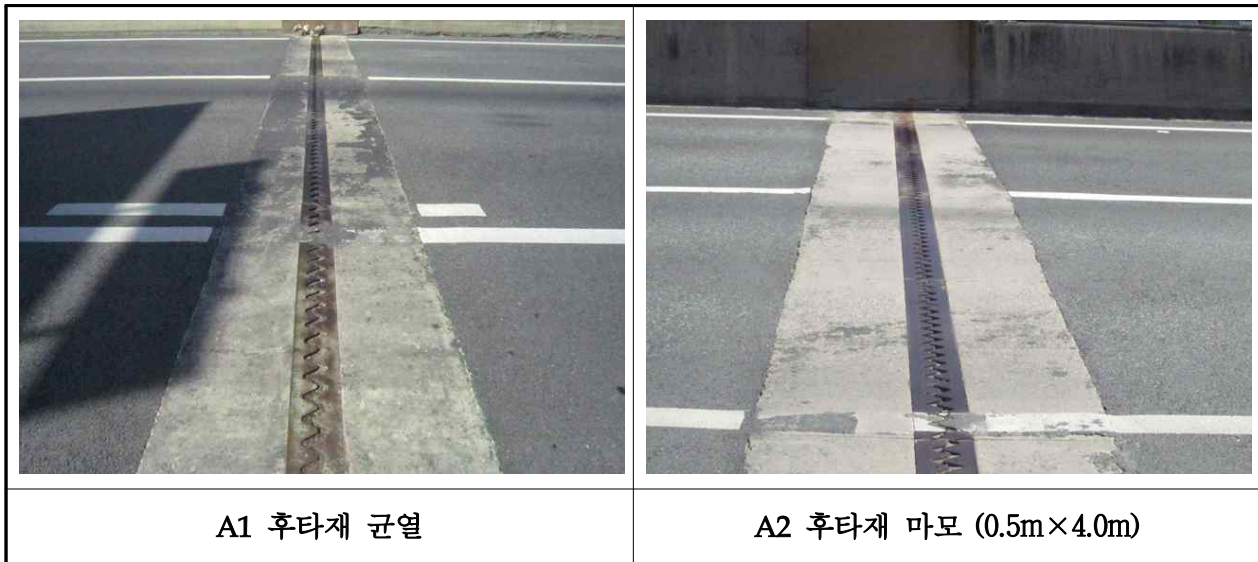
【사진 3.141】 신축이음장치 손상현황

- 신축이음 현장조사 결과 후타재 균열(0.3mm미만) 및 마모, 본체 이물질퇴적 등이 조사되었다. 한편 기존 손상인 신축이음 차수판 미설치 구간에 대해서는 차수판을 설치한 것으로 확인되었다.

- 신축이음에 발생한 후타재 균열 및 마모는 차량 통행하중 및 충격, 콘크리트 열화 등으로 인한 손상으로 판단되며, 표면처리 및 단면보수 실시 등 유지관리가 필요하다.
