## 오천터널(상) 전 경 사 진

## 1. 라이닝-1 천단부, 측벽부, 타일부

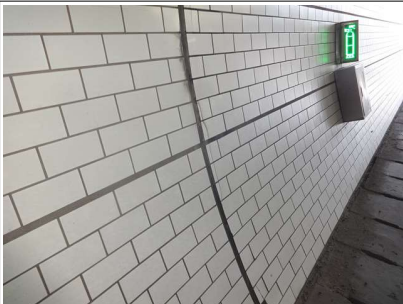
| 1 | 천단부 표면오염<br>SP1(A=4.0m*6.0m) | 2 | 타일부 타일파손<br>SP2 2EA |

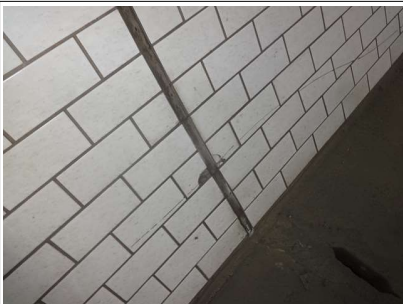
| 7 | 타일부 타일굽힘<br>SP4 1EA | 8 | 타일부 타일파손<br>SP4 1EA | 9 | 천단부 피복부족<br>SP7(A=1.5m*5.0m) |

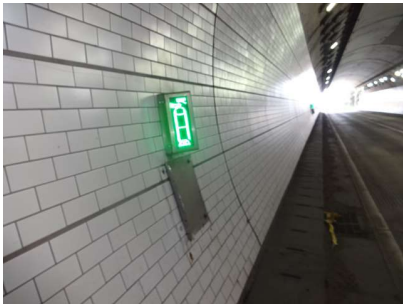
| 13 | 타일부 타일균열<br>SP11 1EA | 14 | 타일부 소화기함파손<br>SP12 1EA | 15 | 타일부 타일균열<br>SP12 1EA |

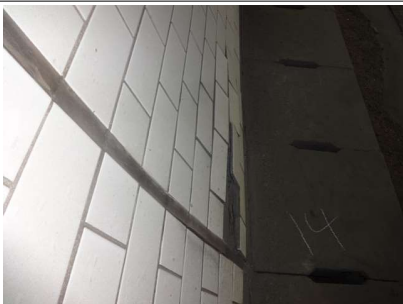
| 16 | 타일부 타일들뜸<br>SP14 21EA | 17 | 타일부 타일들뜸<br>SP14 21EA | 18 | 타일부 타일균열<br>SP15 3EA |

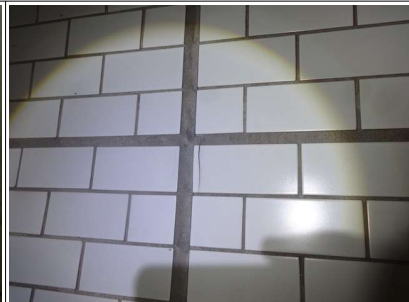
| 28 | 천단부 균열 SP24<br>(CW=0.2mm/1.2m) | 29 | 천단부 균열<br>SP26 보수 | 30 | 타일부 타일균열<br>SP34 1EA |

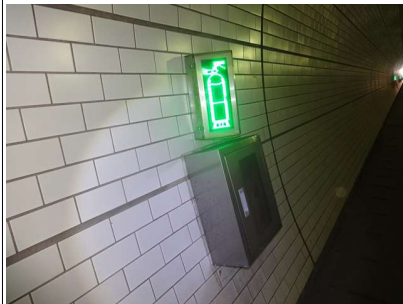
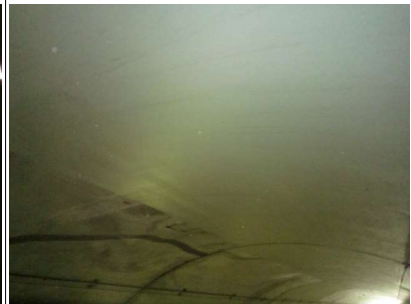
| 34 | 측벽부 몰탈탈락<br>SP42(A=0.1m*0.3m) | 35 | 타일부 소화기함파손<br>SP42 보수 | 36 | 천단부 균열<br>SP42 보수 |

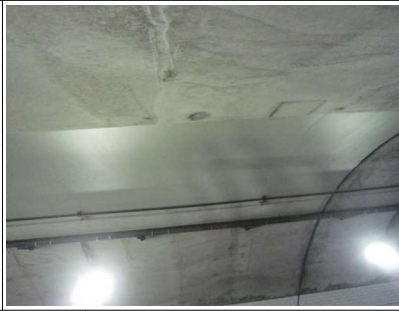
37

측벽부 몰탈탈락  
SP44(A=0.1m\*0.2m)

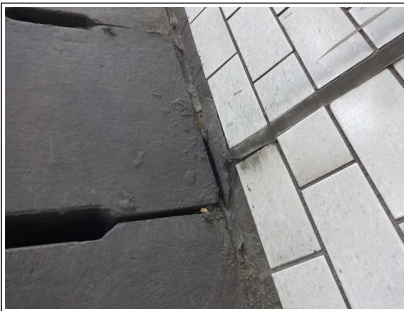
39

타일부 타일균열  
SP49 2EA

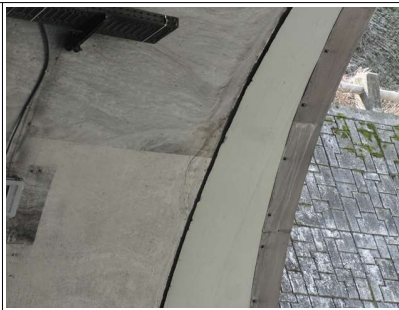
43

천단부 피복부족  
SP53 보수

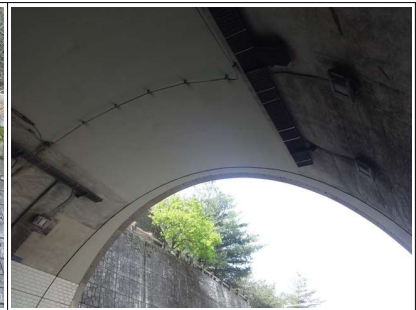
44

천단부 균열부 백태  
SP53 보수

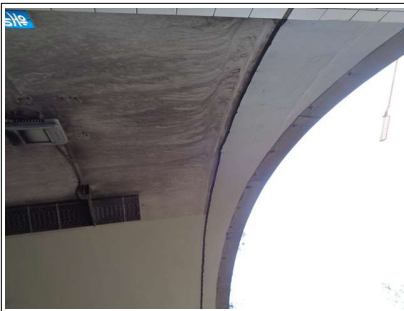
45

천단부 균열부 백태  
SP53 보수

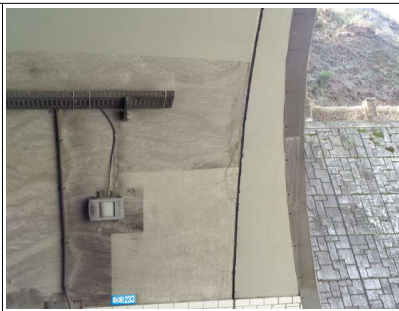
46

천단부 균열  
SP54 보수

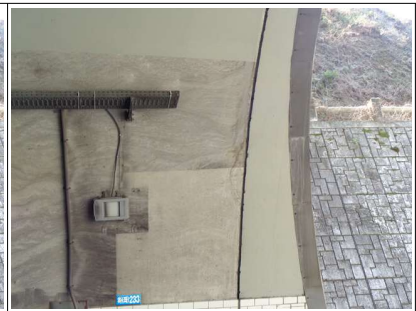
47

천단부 균열부 백태  
SP54(A=0.1m\*0.3m)

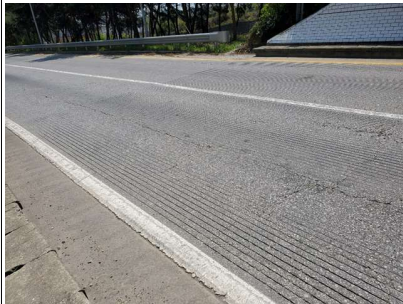
| 1 | 공동구 덮개파손<br>SP1 3EA | 2 | 포장면 균열<br>SP1~2(L=14.0m) | 3 | 포장면 균열<br>SP2(L=1.0m) |

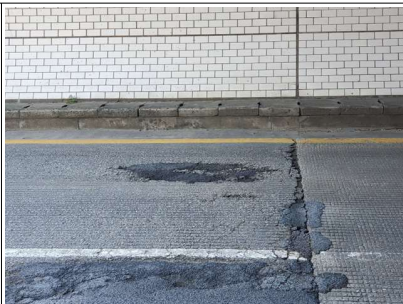
| 4 | 포장면 보수불량<br>SP2(A=1.0m*2.4m*2EA) | 5 | 포장면 파손<br>SP2(A=0.9*1.7m) | 6 | 포장면 파손<br>SP2(A=0.1*6.0m) |

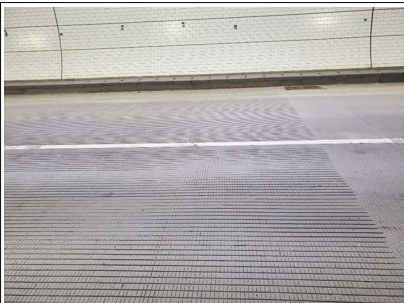
| 7 | 공동구 덮개파손<br>SP9 1EA | 8 | 공동구 균열 SP10<br>(CW=1.0mm/9.0m) | 9 | 포장부 균열<br>S11(A=0.3m*1.0m) |

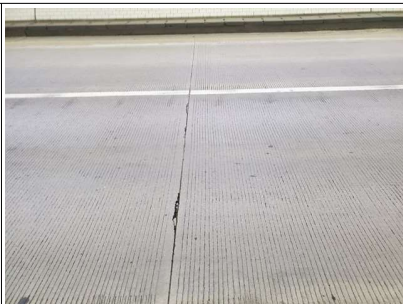
| 10 | 포장부 균열<br>S11(A=0.3m*1.0m) | 11 | 포장부 파손<br>S12(A=0.3m*1.0m*2EA) | 12 | 공동구 균열 SP15<br>(CW=1.0mm/9.0m) |

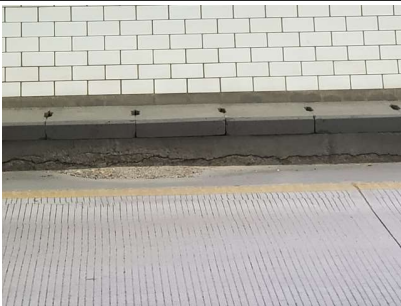
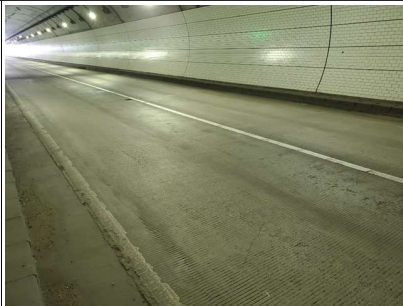
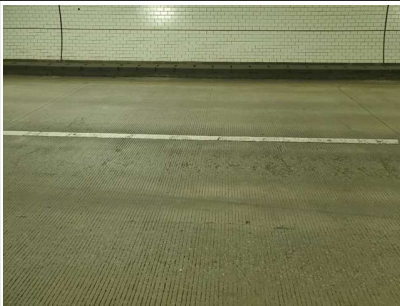
| 13 | 공동구 균열 SP15<br>(CW=1.0mm/9.0m) | 14 | 포장면 표면불량<br>SP25~27(A=2.0m*24.0m) | 15 | 포장면 표면불량<br>SP25~27(A=2.0m*24.0m) |

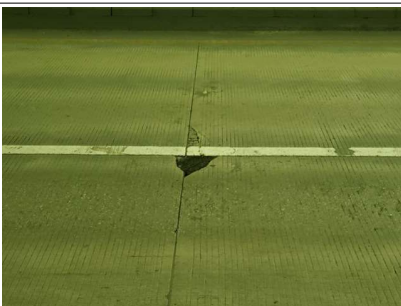
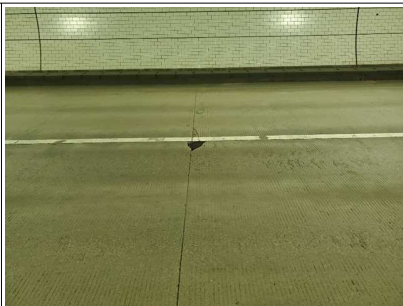
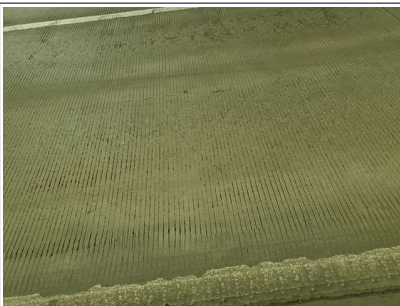
| 16 | 포장면 파손<br>SP26(A=0.3m*0.4m) | 17 | 포장면 파손<br>SP26(A=0.3m*0.4m) | 18 | 포장면 균열<br>SP27(L=1.0m) |

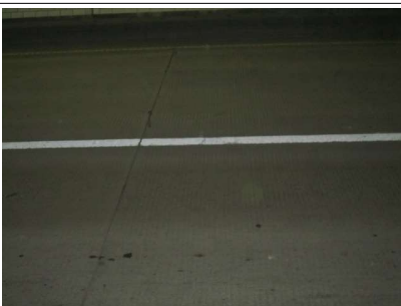
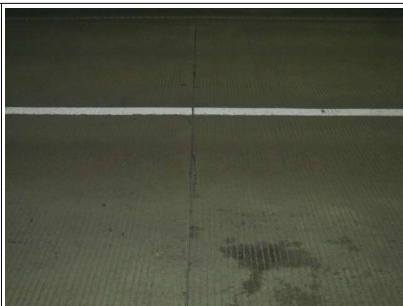
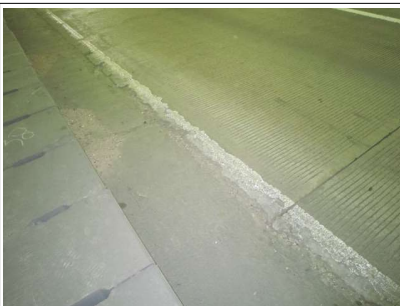
| 22 | 포장면 망상균열<br>SP31(A=0.9m*1.0m) | 23 | 포장면 파손<br>SP37(A=0.1m*0.5m) | 24 | 포장면 파손 SP38~39<br>(A=0.1m*0.5m) |

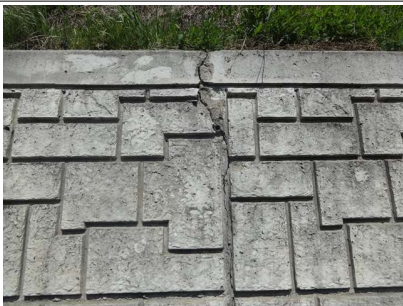
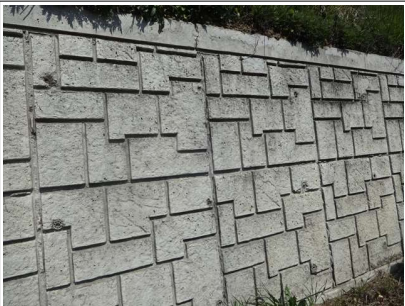
| 4      진입부 옹벽 균열<br>STA.0+020(1.0mm/2.1m) | 5      진입부 옹벽 균열<br>STA.0+020(1.0mm/2.1m) | 6      진입부 옹벽 균열<br>STA.0+038(1.0mm/2.1m) |

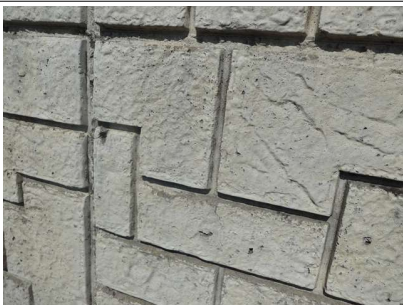
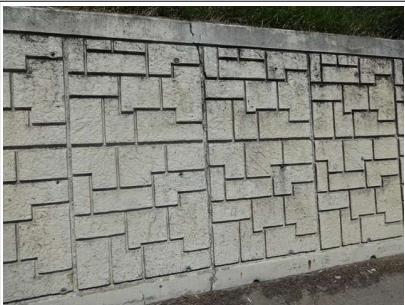
| 7      진입부 옹벽 균열<br>STA.0+038(1.0mm/2.1m) | 8      진입부 옹벽 균열<br>STA.0+055(0.2mm/0.6m) | 9      진입부 옹벽 균열<br>STA.0+058(1.0mm/2.1m) |

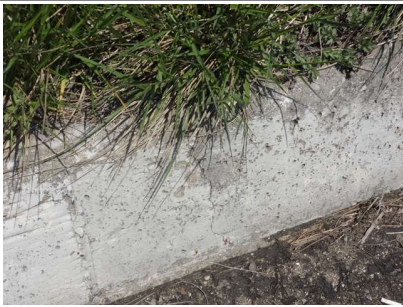
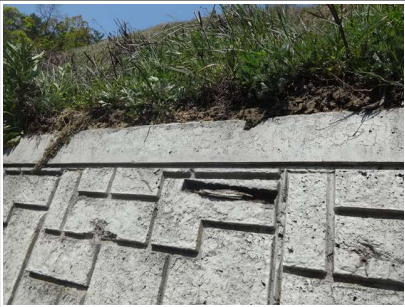
| 10      진입부 옹벽 균열<br>STA.0+058(1.0mm/2.1m) | 11      진입부 옹벽 균열<br>STA.0+106(0.2mm/0.4m) | 12      진입부 옹벽 이물질삽입<br>STA.0+360(0.1m*0.3m) |

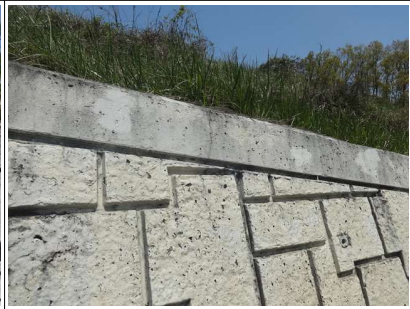
| 13      진입부 옹벽 파손<br>STA.0+670(0.2m/0.2m) | 14      진입부 옹벽 파손<br>STA.0+670(0.2m/0.2m) | 15      진입부 옹벽 균열<br>STA.0+780(0.2mm/0.8m) |

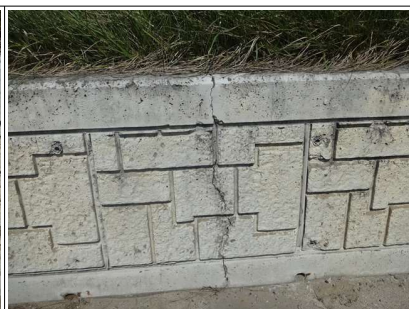
| 16      진입부 옹벽 실란트누락<br>STA.0+815(L=1.2m) | 17      진입부 옹벽 실란트누락<br>STA.0+815(L=1.2m) | 18      진입부 옹벽 균열<br>STA.0+930(1.0mm/1.1m) |

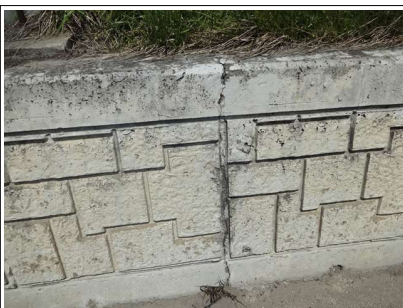
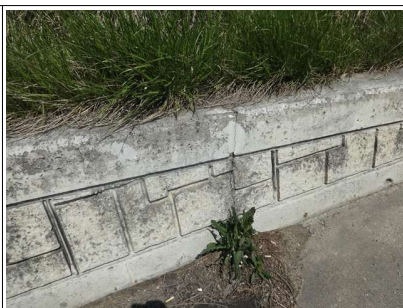
| 19      진입부 옹벽 균열<br>STA.0+101(1.0mm/0.8m) | 20      진입부 옹벽 균열<br>STA.0+105(1.0mm/0.6m) | 21      진출부 사면 전경 |

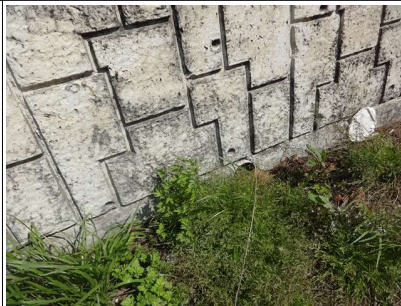
| 37 | 진출부 옹벽 배수구막힘<br>STA.0+000~020 9EA | 38 | 진출부 옹벽 배수구막힘<br>STA.0+000~020 9EA | 39 | 진출부 옹벽 균열<br>STA.0+005(0.1mm/3.5m) |

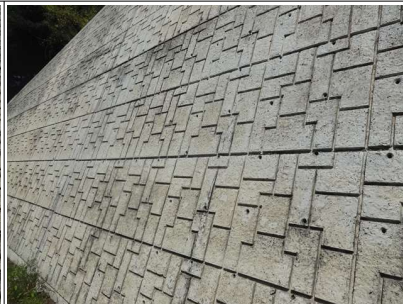
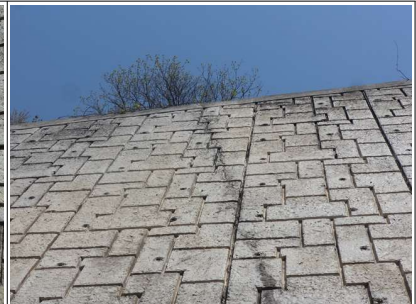
| 40<br>진출부 옹벽 균열<br>STA.0+017(0.3mm/3.5m) | 41<br>진출부 옹벽 균열<br>STA.0+022(0.3mm/9.0m) | 42<br>진출부 옹벽 균열<br>STA.0+025(0.3mm/4.5m) |

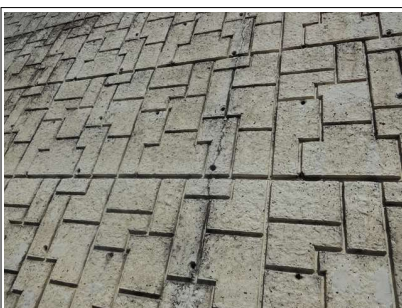
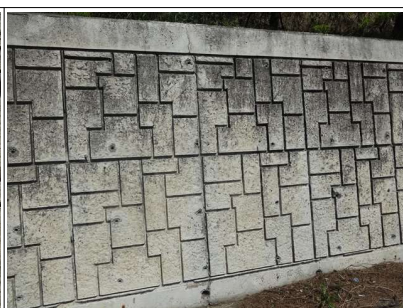
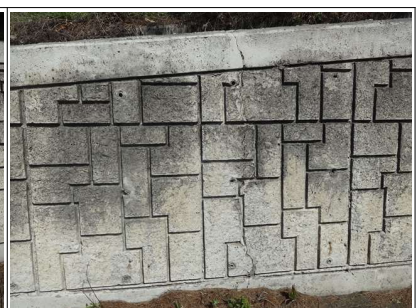
| 43 | 진출부 옹벽 균열<br>STA.0+035(0.3mm/4.0m) | 44 | 진출부 옹벽 균열<br>STA.0+069(0.3mm/3.1m) | 45 | 진출부 옹벽 균열<br>STA.0+093(0.5mm/2.4m) |

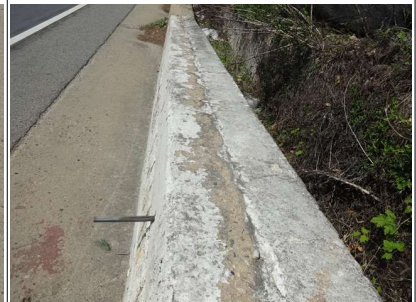
| 46 | 진출부 옹벽 실란트파손<br>STA.0+100(L=2.4m) | 47 | 진출부 옹벽 파손<br>STA.0+110(A=0.3m*0.3m) | 48 | 진출부 옹벽 표면박리<br>STA.0+120(A=0.2m*6.0m) |
